# Beoordeling bomen en boomgroepen

## Locatie Turnhal landgoed Avegoor

### Ellecom

Datum: 6 juni 2025

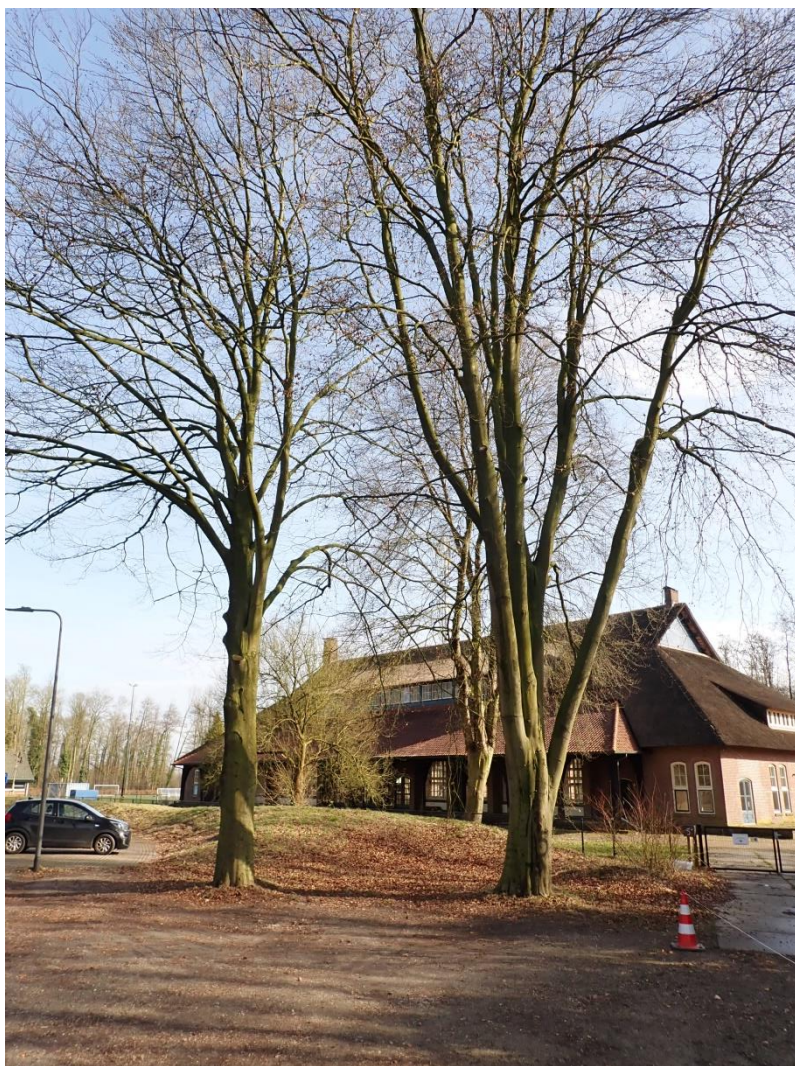
### 3.1 Groep 1

| Opmerking: | Deel van de groeiplaats is met puin verhard en ogenschijnlijk sterk verdicht. |

De situatie van de bomen kan hierdoor verbeteren mits de omvorming zorgvuldig wordt uitgevoerd. De ophoging die deels tussen de bomen ligt is in het verleden al aangebracht. Deze ophoging zal voor al gevolgen hebben voor de beuk die het dichtst bij de turnhal staat. Mogelijk is deze situatie te verbeteren.

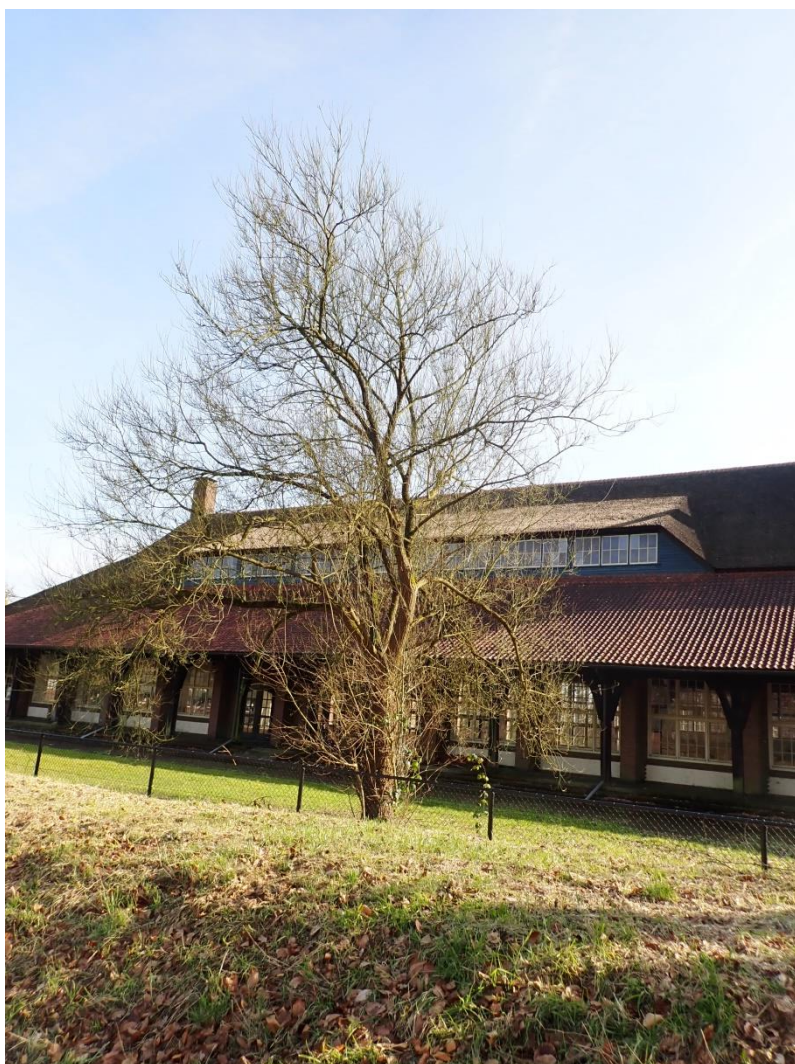
## 3.2 Groep 2

| Opmerking: | Veel stamschot op de stamvoet en mogelijk aantasting in de stamvoet. |

Als de grondwal blijft liggen zoals deze nu aanwezig is loopt deze boom geen risico. Wordt de wal in de richting van de wilg uitgebreid dan heeft dit negatieve gevolgen voor de conditie van deze boom. Het pad dat vanaf de parkeerplaats naar de turnhal wordt gelegd ligt voldoende ver van deze boom af en heeft geen invloed.

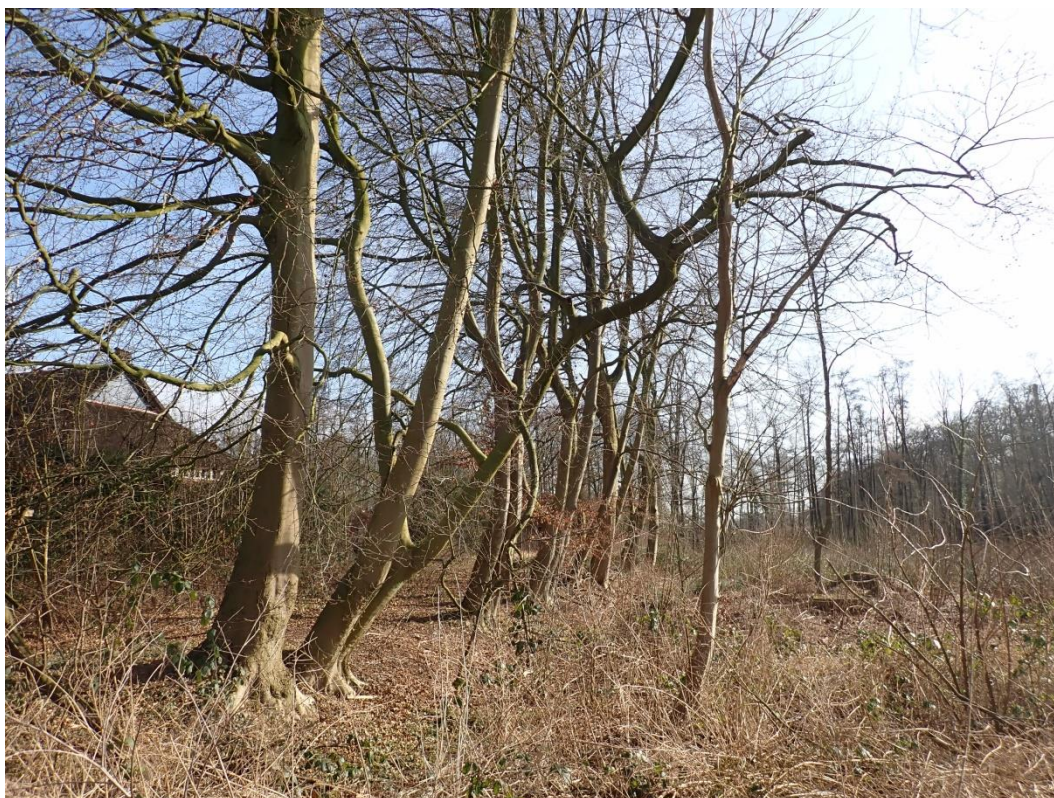
### 3.3 Groep 3

| Opmerking: | Een afnemende conditie. Bomen staan boven op een kleine steilrand op de overgang naar het bos, mogelijk een doorgeschoten haag. |

| Opmerking: | Een afnemende conditie. De boom staat boven op een kleine steilrand op de overgang naar het bos. |

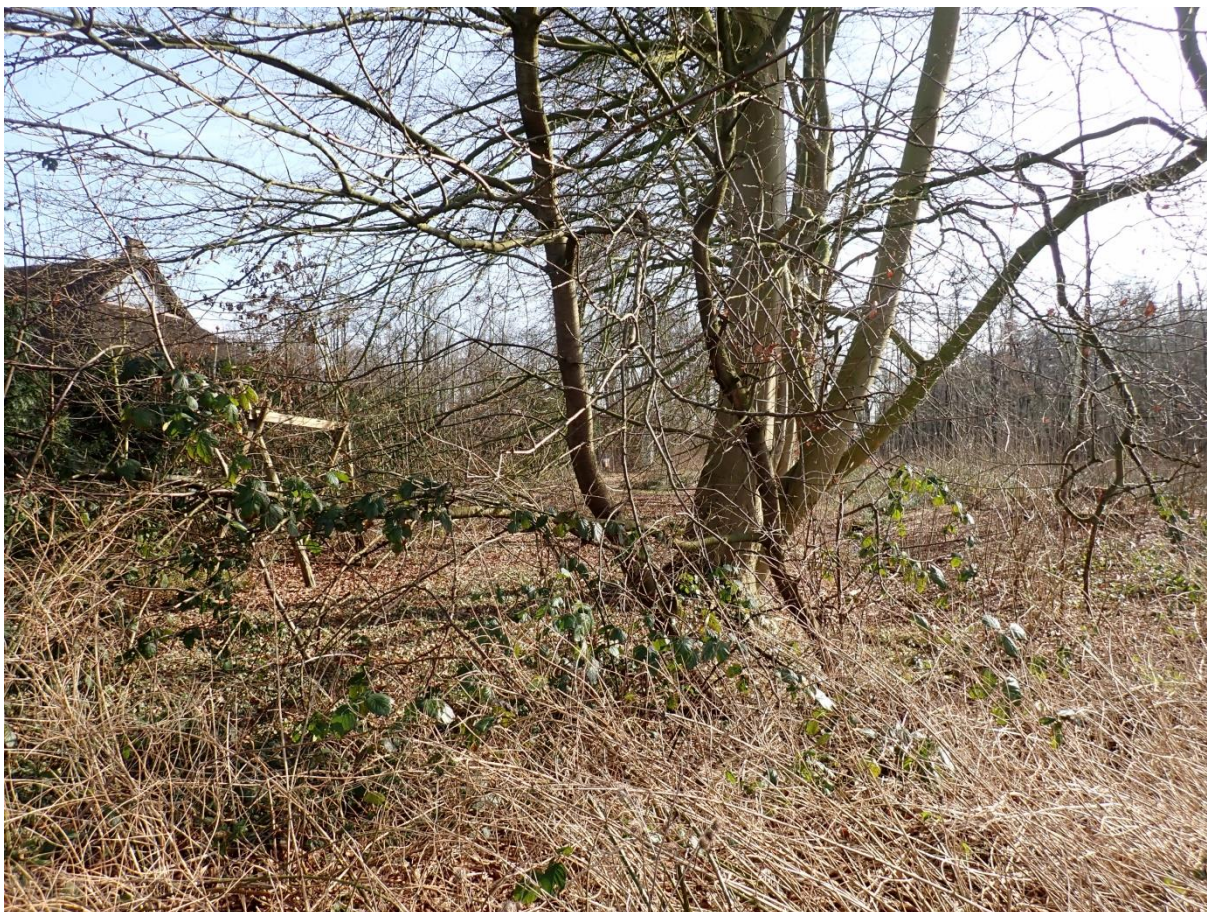
Aan de oostzijde van deze bomen is een parkeerstrook voorzien. De rijbaan ligt op de positie van de huidige rijbaan van stelconplaten. Aansluitend zal een 5 meter brede parkeerstrook worden aangelegd. Deze parkeerstrook komt tot ongeveer de bestaande doorgeschoten taxus heg. Deze heg bevindt zich op de rand van de horizontale kroonprojectie. De invloed van deze parkeerstrook is hierdoor zeer beperkt.

De huidige ondergrondse groeiplaats blijft behouden omdat, door de bodemkundige verontreiniging. De verharding moet hierdoor op het bestaande maaiveld worden aangelegd. Wordt grond ontgraven dan dient een sanering van de bodem plaats te vinden. Bij het ontwerp zal goed rekening moeten worden gehouden met de luchttoetreding onder deze verharding.

Dit kan eenvoudig door onder het zandcunet een beluchtingsmat te plaatsen. Deze mat fungeert gelijktijdig als begrenzing van de verontreinigde grond en het schone cunet zand. Een beluchtingsmat verdeelt de druk en zorgt voor lucht toetreding onder het cunet zand. Aanwezige wortels raken hierdoor niet beschadigd. Dit kan bijvoorbeeld een GBU ARBORVENT MAT Beluchtingsmat 38/215 zijn.

Het is de wens om dichterbij de bomen toe nog een heesterbeplanting aan te brengen. Dit kan alleen door handmatig planten. Wordt bij het graven van een plantgat een grove wortel aangetroffen (wortels groter dan 5 cm) dan moet het plantgat worden verlegd.

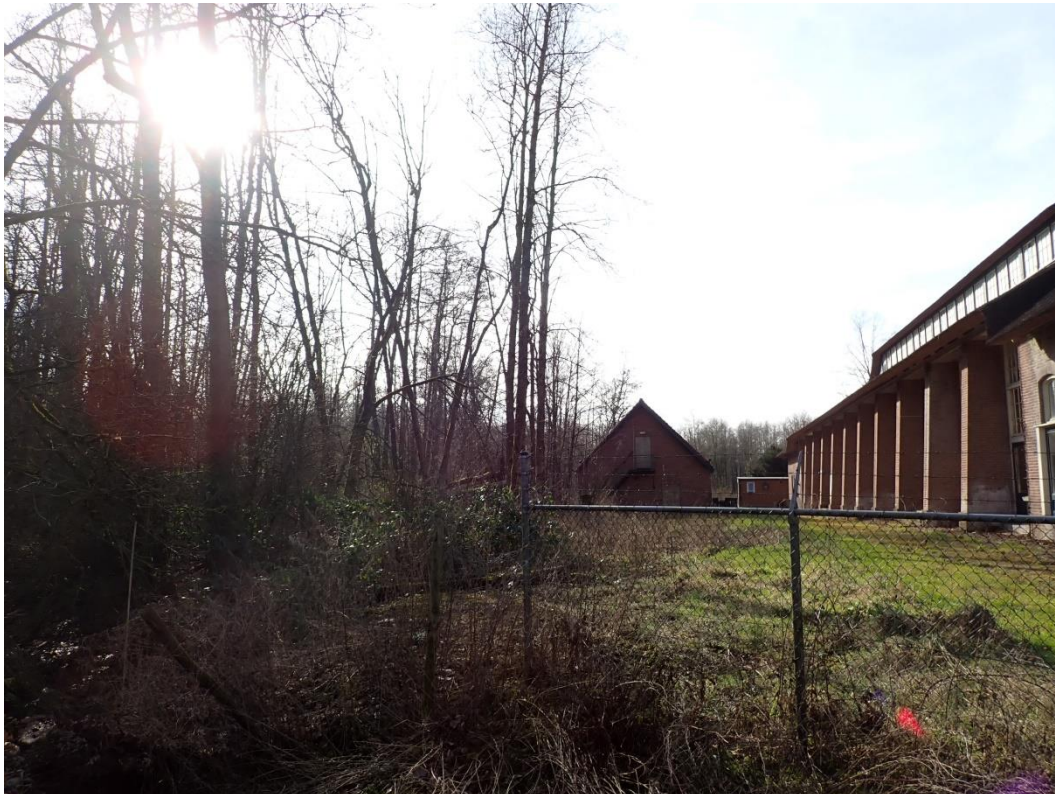
### 3.4 Groep 4

| Opmerking: | In recente verleden zijn meerdere bomen afgebroken of omgevallen vanuit de bosrand. Conditie van de bomen in de bosrand neemt af. |

De bomen staan tot aan de erfgrans. Het maaiveld gaat vanaf die grens omhoog naar de hoogte rondom de turnhal. In de verhoging is zichtbaar puin aanwezig. De bodem in het bos is plasdras en is veel ijzerrijke kwel aanwezig. In de verhoging wordt volgens de plannen een smalle wadi aangelegd. Deze bevindt zich op de erfgrans. Verwacht mag worden dat de randbomen in het lager gelegen bos in de ophoging meerdere grove wortels hebben gevormd. Ontgravingen ook ondiepe verlagingen met 20-30 cm kunnen hierdoor van invloed zijn op deze bomen in de rand van het bos.

Geconstateerd is dat de conditie van deze bomen te wensen overlaat en dat meerdere bomen in de rand van het bos zijn omgevallen, afgebroken of preventief gezaagd.

Men kan overwegen om in overleg te treden met de eigenaar van dit bos, landgoed Middachten, om te bekijken of in de bosrand ingegrepen kan worden vanwege veiligheid en of normale beheermaatregelen. De overgang van het huidige bos naar de locatie is erg abrupt en de conditie van deze bomen is matig. Zouden in de bosrand beheermaatregelen worden uitgevoerd, dan kunnen zonder schade de twee noodzakelijke wadi's worden

aangelegd. Bomen die iets verder in het laaggelegen bos staan hebben namelijk zeker geen wortels in de ophoging gevormd. Maatregelen in een bosstrook van 5-10 meter volstaan.

Is dit niet mogelijk dan kunnen de wadi's onder begeleiding van een boomdeskundige worden aangelegd. De diepte van de ontgraving wordt dan aangepast aan de aan te treffen wortels. Wortels met een diameter van 5 cm of meer moeten behouden blijven. Moet dit op veel plaatsen gebeuren dan zal de lengte of breedte van de wadi moeten worden aangepast om het gewenste volume voor het bergen van water te verkrijgen.

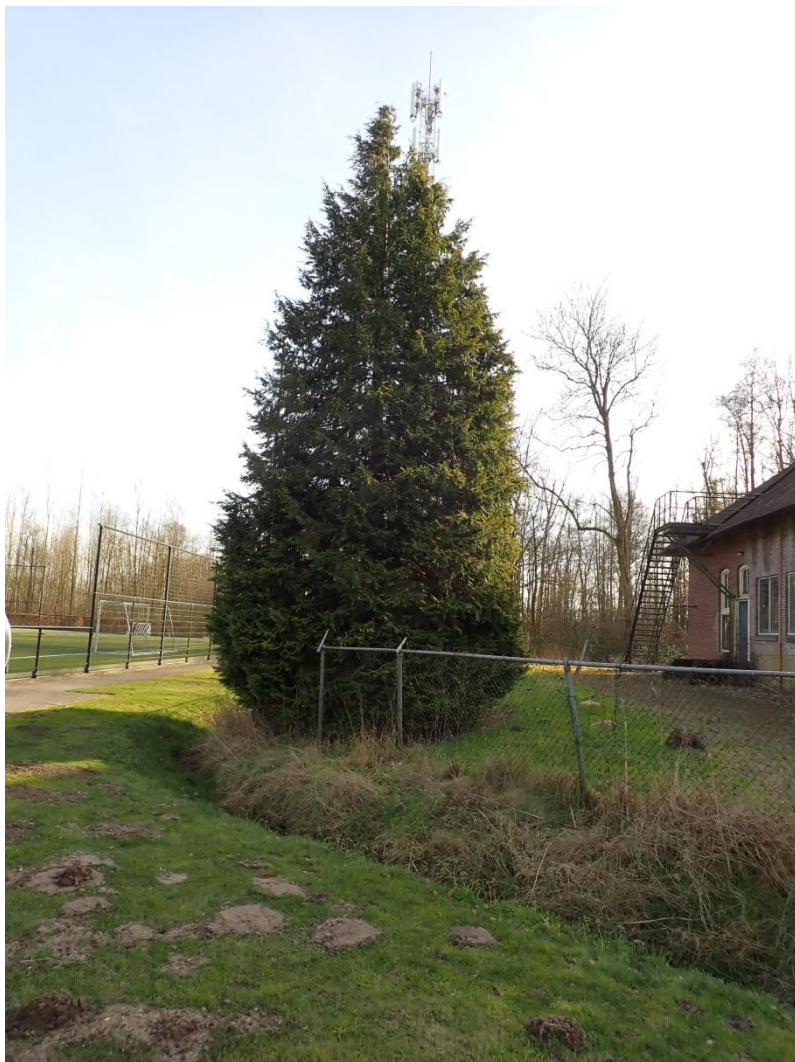
### 3.5 Groep 5

| Opmerking: | Geen, geelgroene cultuurvariëteit. |

Ook hier wordt een wadi aangelegd. Deze boom staat in het gebied waarin de wadi is voorzien. De boom is inpasbaar indien de vorm van de wadi op de positie van deze boom is aan te passen. Een zone van 2 meter rondom de huidige kroonprojectie waarin geen bodem verlaging plaatsvindt is voldoende voor deze boom om zich te kunnen handhaven. De aanleg van de verharding rondom de turnhal heeft geen invloed omdat deze verharding er grotendeels al ligt.
