## BODEN EFFECT ANALYSE

### Rhoon Molendijk, project de Meijlle

Opdrachtgever: Van den Heuvel Ontwikkeling & Beheer B.V.  
Contactpersoon: de heer R. de groot

Datum: 7-05-2020  
Project: B8000

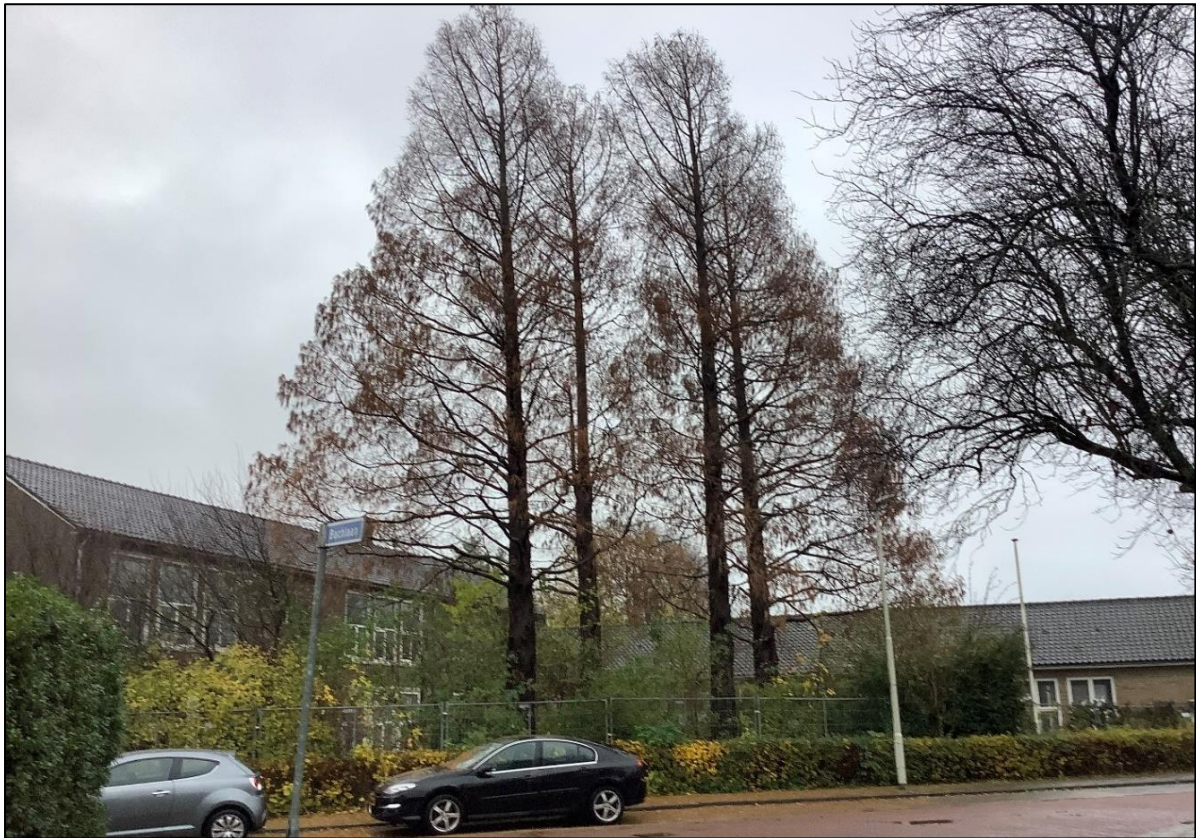
Hier staan vier volwassen watercipressen (*Metasquoia glyptostroboides*). Het betreffen exemplaren met een goede conditie die samen een eenheid vormen en vermoedelijk gelijktijdig zijn geplant en opgegroeid. Dit maakt dat de binnenzijde van de kronen wat kaler is als de bomen afzonderlijk benaderd zouden worden.

De bomen kennen geen gebreken en hebben een hoge levensverwachting.

*Watercipres aan de westkant van het te slopen schoolgebouw.*

De wens van de opdrachtgever voor deze boomgroep is om alle vier de bomen te kappen.

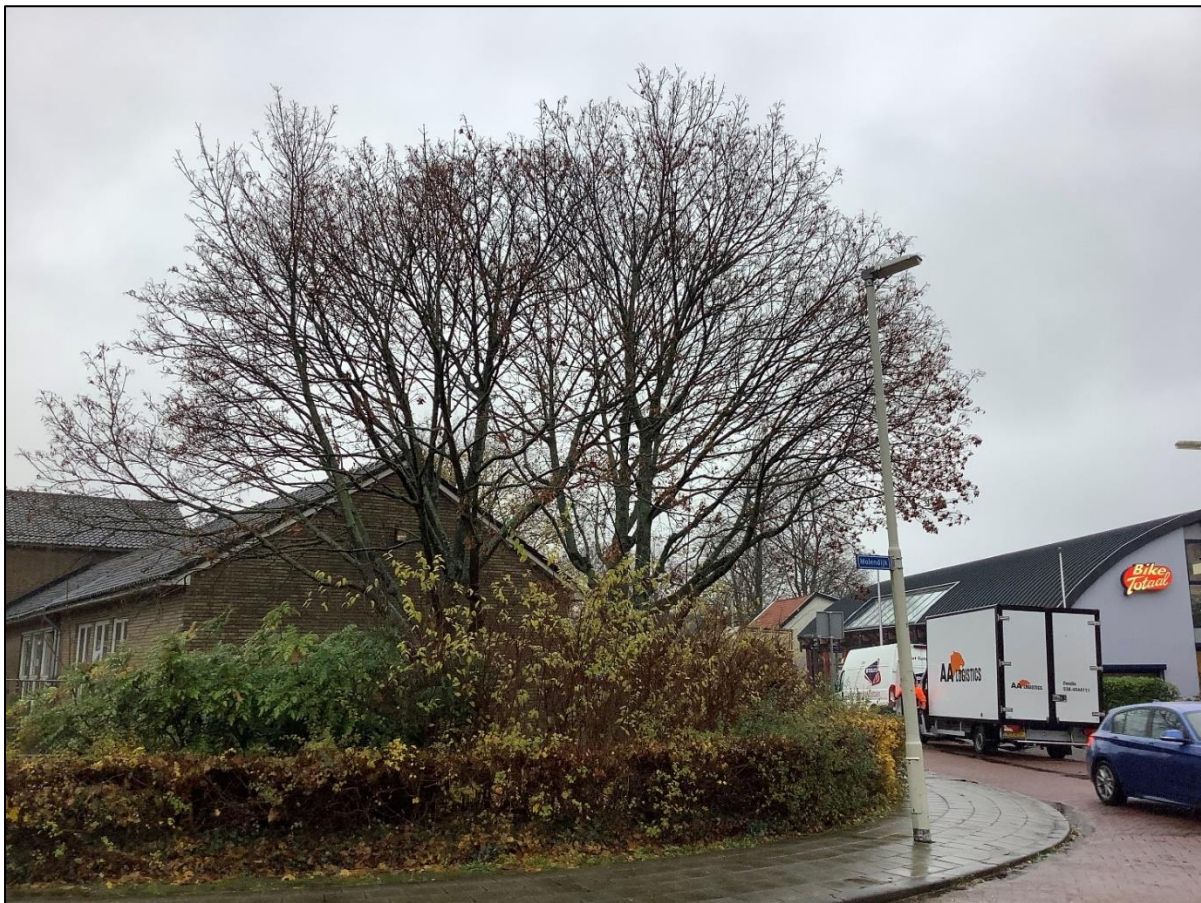
Ten zuiden van het schoolgebouw staan een viertal Noorse esdoorns (*Acer platanoides*) in een samengesteld groepsverband. Eén van deze bomen verkeerd in een mindere conditie (boom 7). Deze bomen staan op de gemeentelijke bomenlijst, behorend tot de gemeentelijke hoofdbomenstructuur. Dit maakt dat deze boomgroep een beschermde beleidsstatus. Behoudens de esdoorn die in mindere conditie is hebben de bomen een hoge levensverwachting.

*Aanzicht esdoorns die tevens beeldbepalend zijn en mede daarom zijn opgenomen in de Hoofdbomenstructuur*

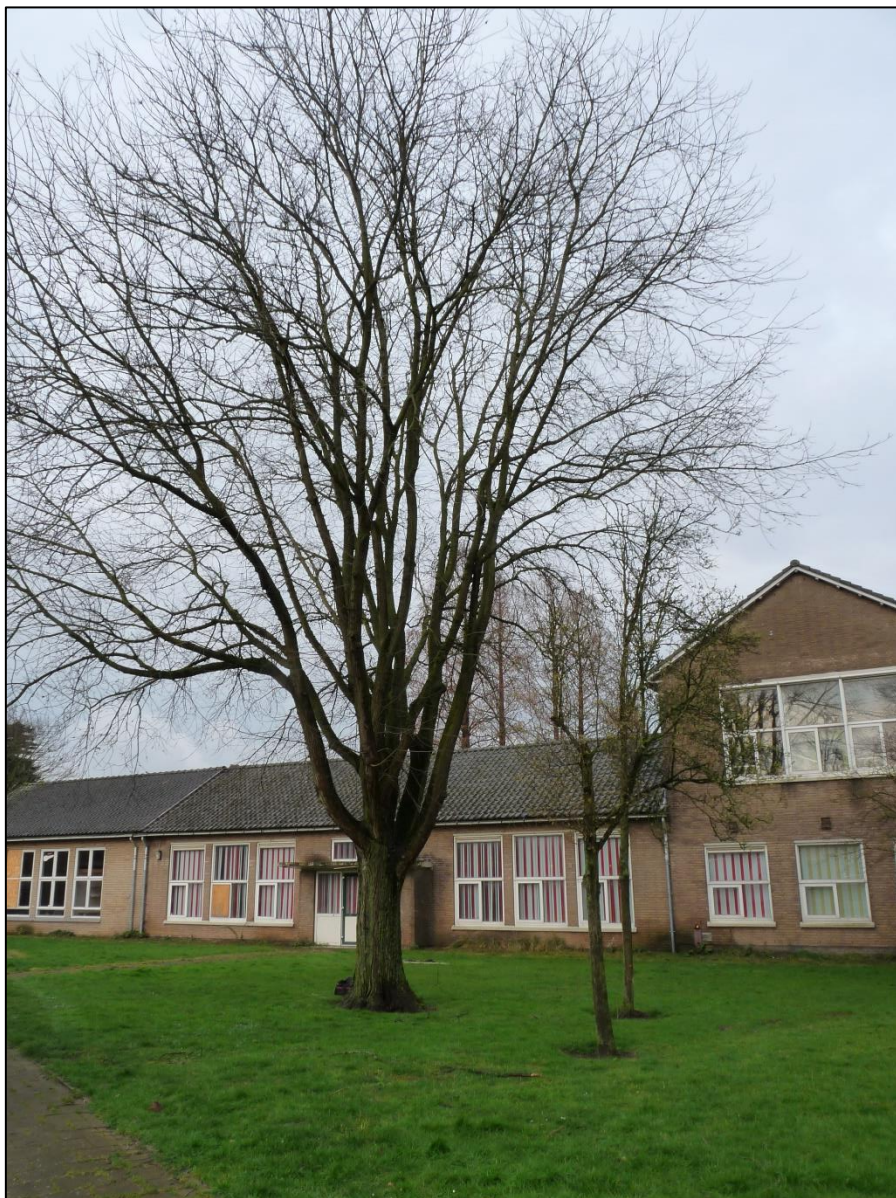
Aanzicht vanaf de Kleidijk

Ten oosten van het schoolgebouw staat een bijzonder fraaie iep (*Ulmus x hollandica 'Groeneveld'*) met twee onderstandige sierperen (*Pyrus calleryana 'Chanticleer'*). De iep verkeert in goede conditie, echter de sierperen vanwege hun onderstandige locatie een matige conditie. De peren bevatten dood hout in de kroon en boom 11 heeft een uitgebroken top. Ten opzichte van de hoge toekomstverwachting van de iep, hebben de sierperen een lage toekomstverwachting.

De drie bomen behoren tot de gemeentelijke hoofdbomenstructuur. De twee peren hebben een stamdiameter kleiner dan 20 cm waardoor voor deze bomen geen kapvergunning noodzakelijk is.

- Boom 9 kan alleen gehandhaafd blijven als de geplande woning een flink stuk verderop het perceel wordt gebouwd (1,5 meter buiten de huidige kroonprojectie).

- Boom 10 en 11 hebben een lage toekomstverwachting en een matige conditie. Geadviseerd wordt deze bomen voor aanvang van de werkzaamheden te verwijderen.

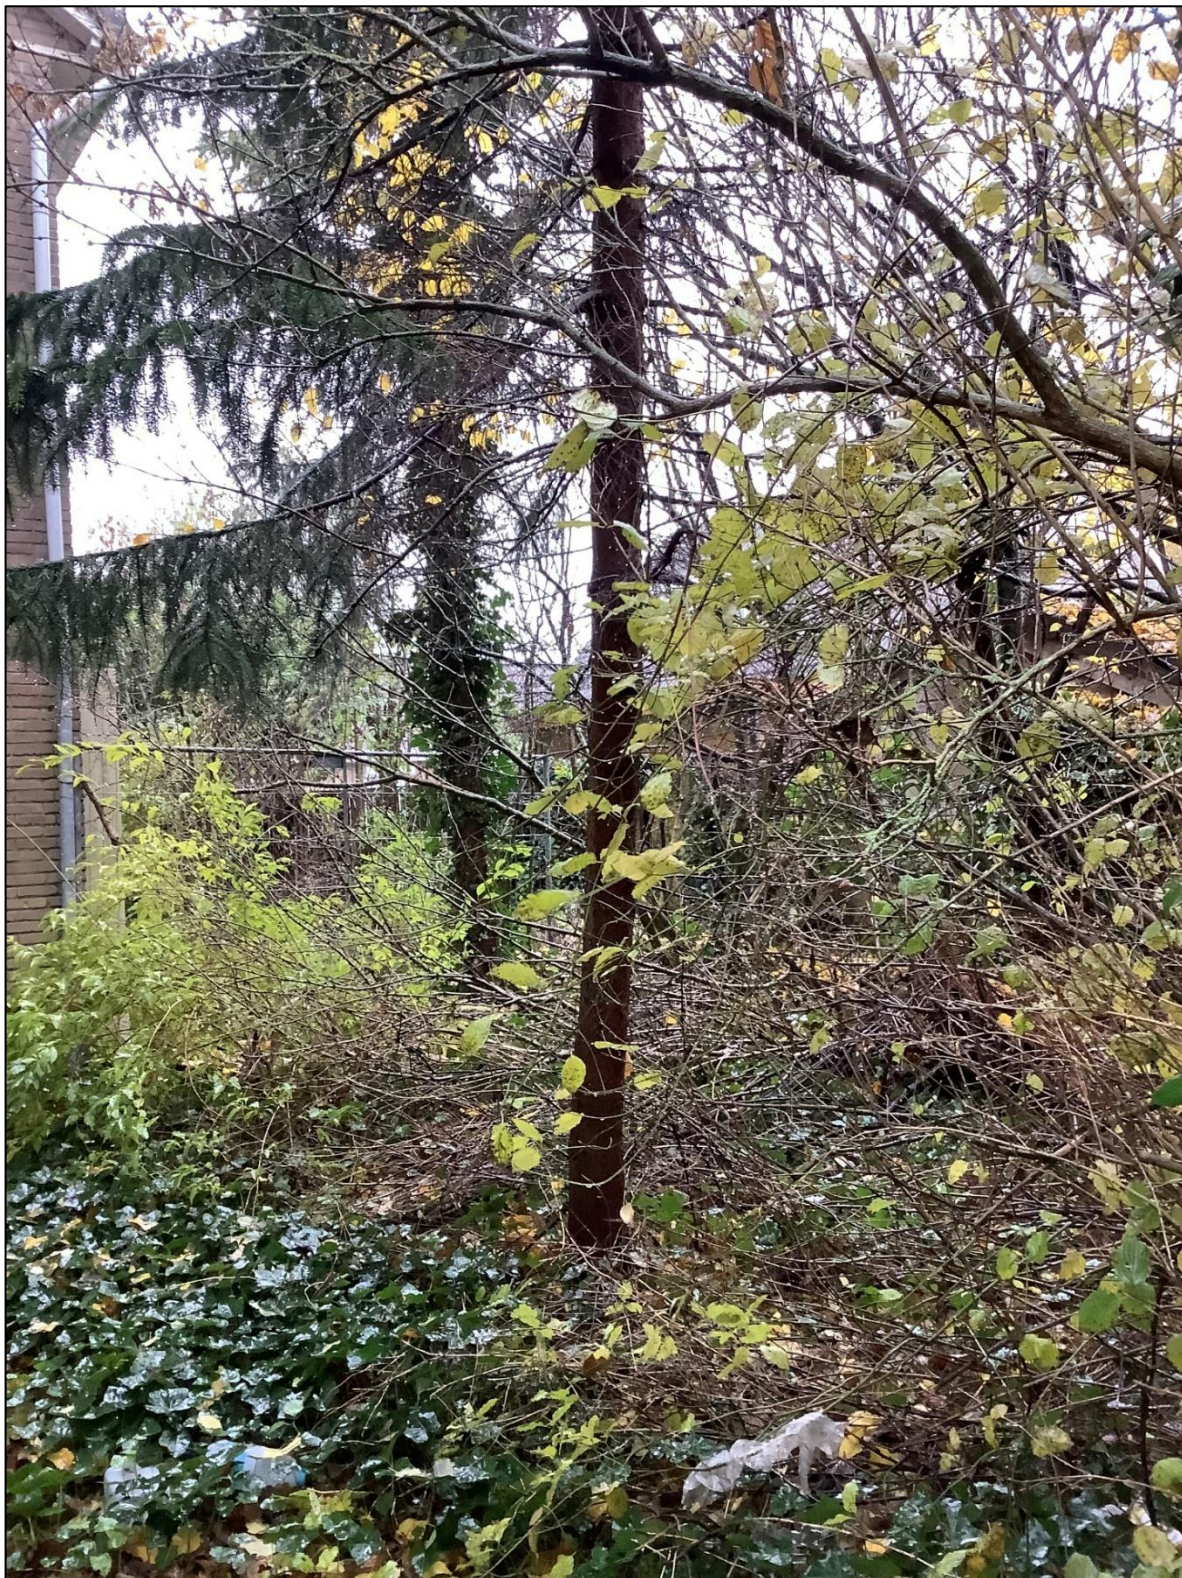
Deze zijde van het perceel ligt wat verscholen en is overwoekerd. Desalniettemin staan er twee fijnsparren. Hoewel hun conditie nog voldoende is hebben zij een slechte kroonopbouw en een geringe esthetische waarde. Beide sparren hebben een stamdiameter kleiner dan 20 cm en daardoor is geen kapvergunning noodzakelijk.

*Onaangeroerd stukje groen met een tweetal fijnsparren*

- Boom 12 en 13 hebben een middelhoge toekomstverwachting. Gezien de voorgenomen werkzaamheden zullen zij dusdanig veel negatieve effecten hebben, dat het valt aan te bevelen deze bomen, voordat de werkzaamheden aanvangen, te verwijderen.

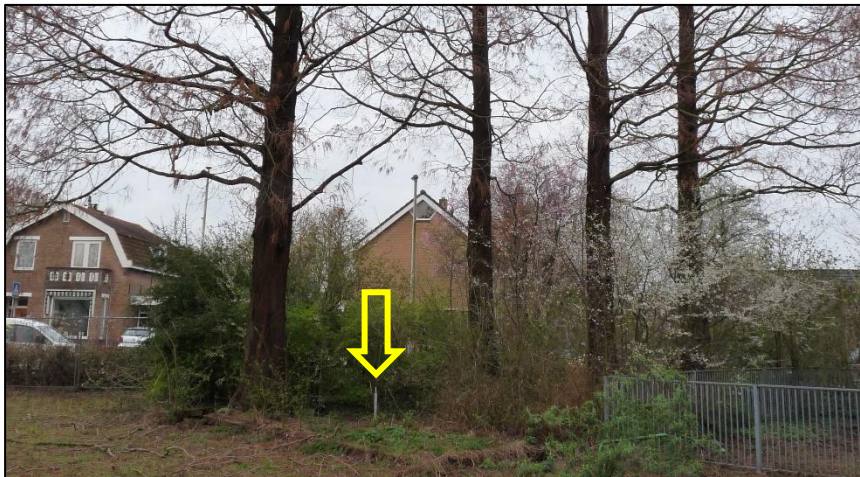
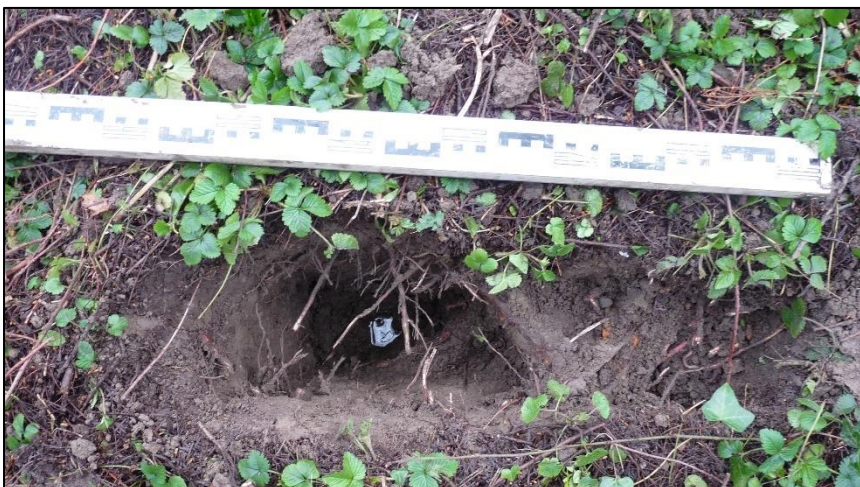
De eerste profielkuil is gegraven tussen de bomen 3 en 4. De bomen staan vrij dicht op elkaar en staan ten opzichte van de nieuwe bebouwing in op zeer dicht bij deze bebouwing.

De profielkuil is tot een diepte van 60 centimeter onder maaiveld gegraven. De bevindingen staan in onderstaande tabel samengevat.

*Afbeelding onder: detail profielkuil, met onderin grondwater*

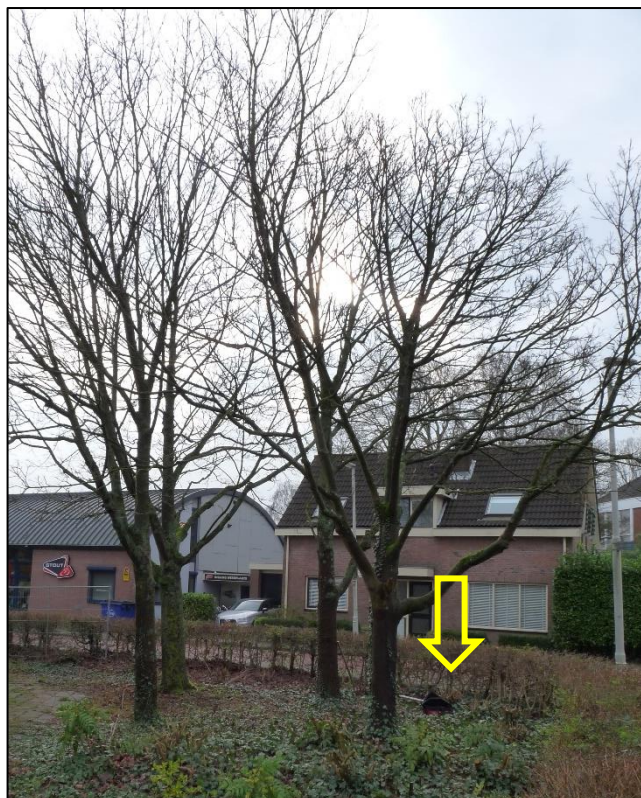
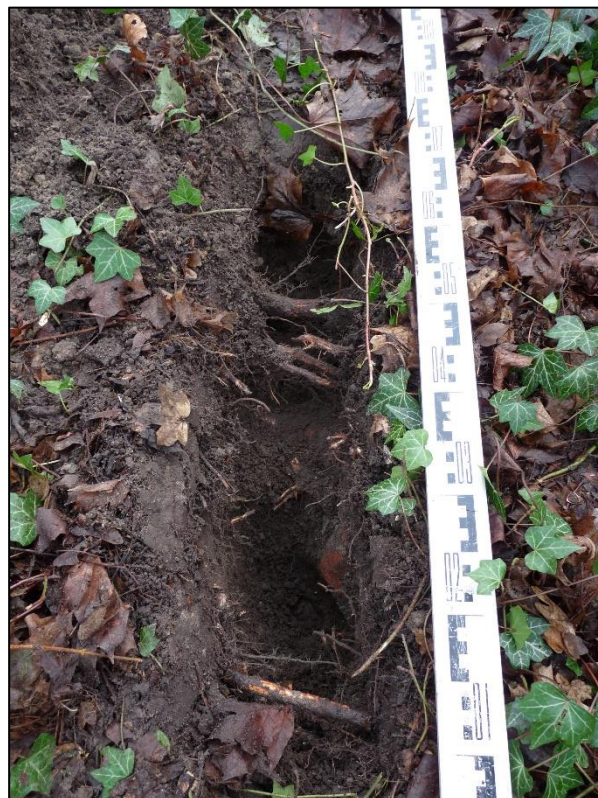
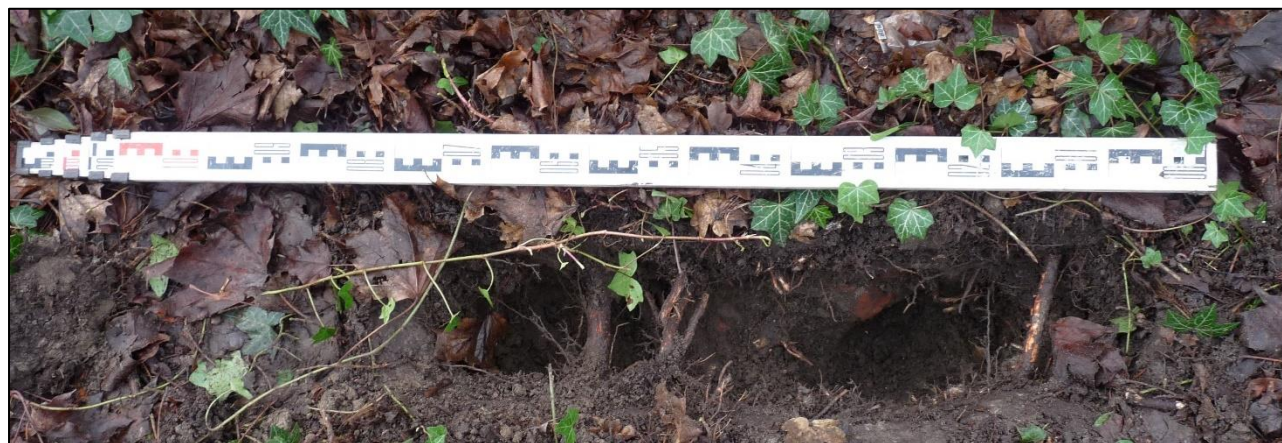
De tweede profielkuil is gegraven op circa 1,3 meter afstand van boom 8. Op deze afstand zal volgens de ontwerptekeningen de nieuwe erfgrens worden gerealiseerd. Dit houdt in: de overgang van tuin naar trottoir. Deze profielkuil heeft een diepte van slechts 45 centimeter. Dit vanwege de hoge wortelintensiteit ter plaatse. Dieper graven zou voor onnodig veel wortelschade hebben geleid. Onderstaande tabel geeft de resultaten van deze profielkuil schematisch weer.

Afbeelding rechts en onder: detail profielkuil

- Voor de bomen 7 en 8 dient de erfgrans naar de openbare ruimte te blijven zoals in de huidige situatie. Op deze wijze wordt onnodig wortelverlies voorkomen, en kunnen de bomen duurzaam in stand gehouden blijven.

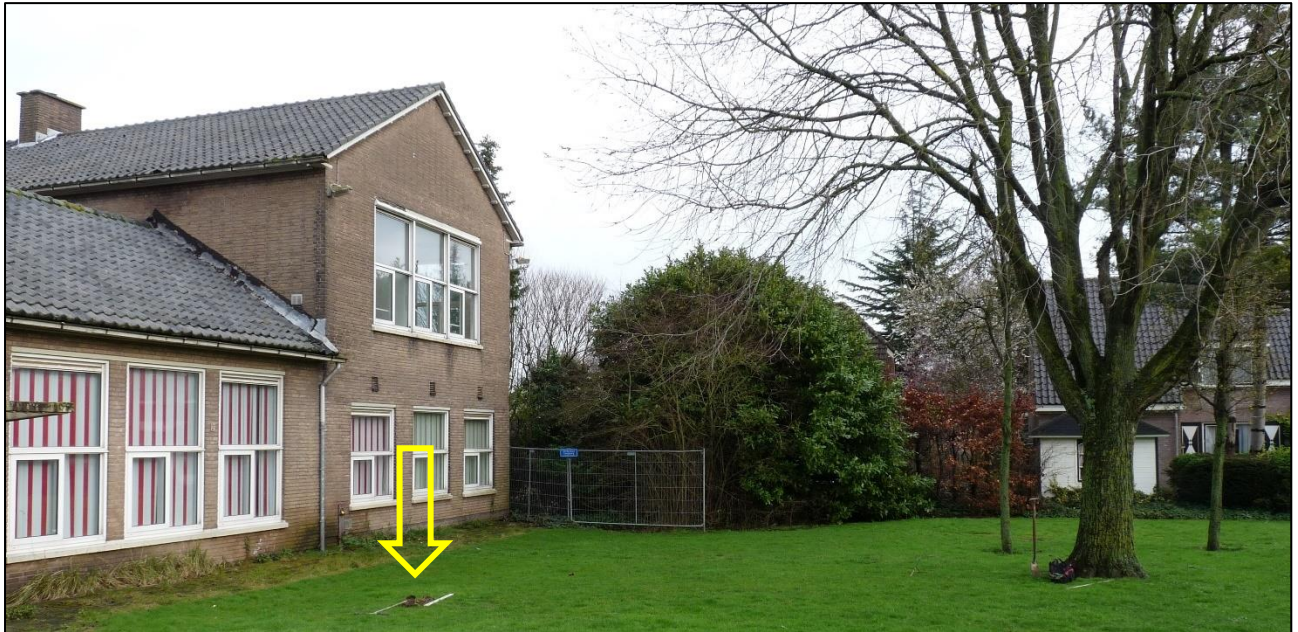
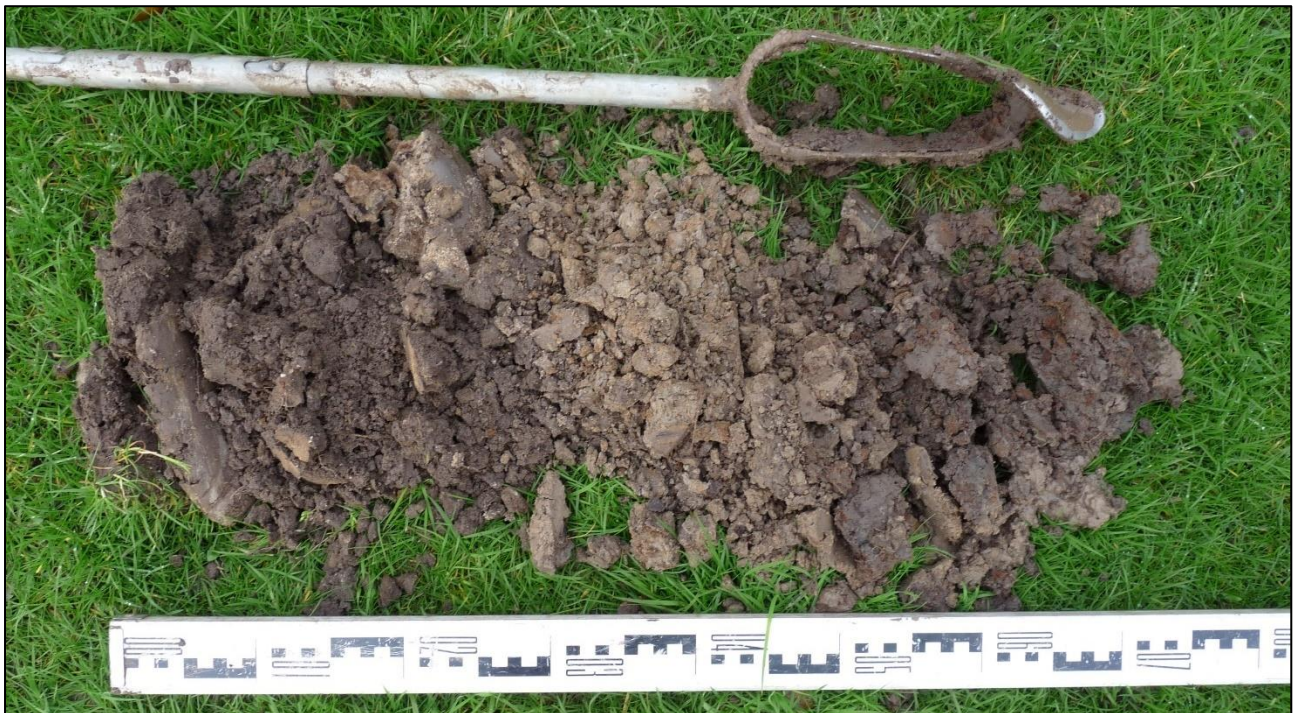
Om een beeld te kunnen krijgen van de bodemopbouw en de vochthuishouding is op de onderzoekslocatie, in het gazon nabij boom 9, een boring gezet.

Afbeelding onder: detail grondboring

- Het grondwater bevindt zich tussen de 60 en 70 centimeter onder maaiveld. Dit houdt in dat de bomen in een grondwaterprofiel staan. Dit is een profiel waarbij gedurende het hele jaar voldoende (capillaire) vochtnalevering vanuit het grondwater naar de boomwortels mogelijk is. De bomen wortelen niet in (maar wel tot aan) het grondwater, dus de kluiten zijn zeer oppervlakkig en wijdverspreid.

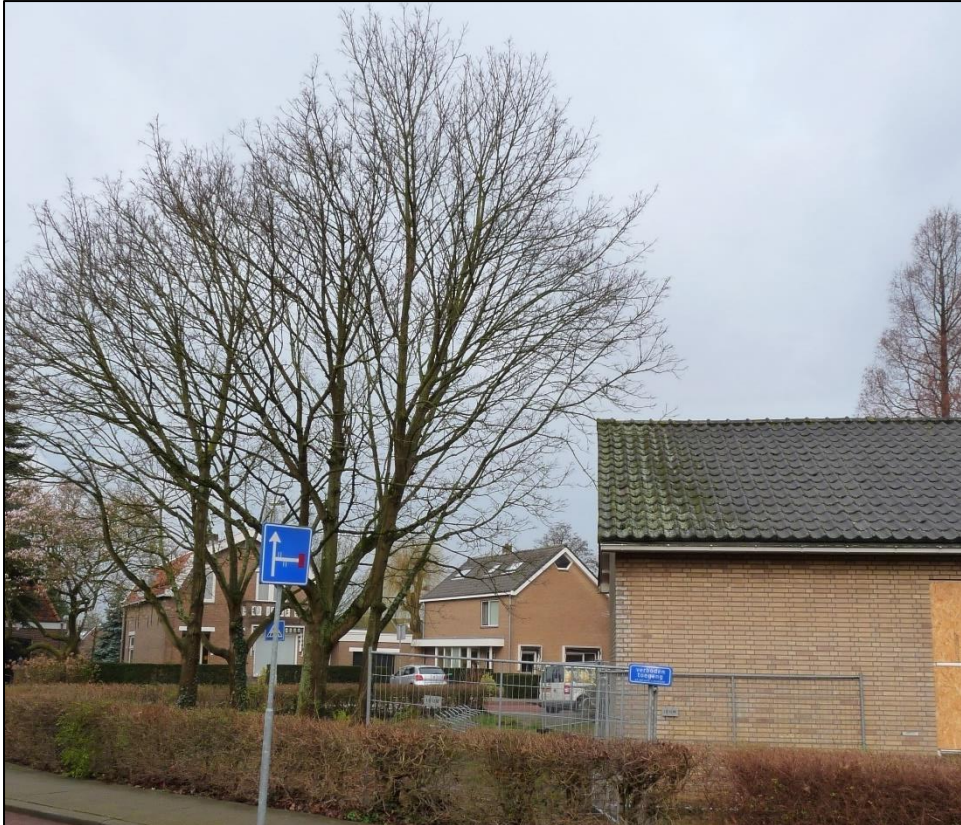
Kans op stam-, kroonschade en bodemverdichting zijn hierbij verhoogd. De kronen van de bomen 5, 6, 9, 12 en 13 reiken tot aan de gevel van het oude schoolgebouw. Bij het slopen van dit gebouw is de kans op stam- en kroonschade verhoogd.

Door het schoolgebouw te slopen zal rondom het schoolgebouw groot materieel ingezet moeten worden. Kans op bodemverdichting bij dezelfde bomen, met wortelschade tot gevolg, is hierbij verhoogd.

*Boomkronen reiken tot aan de gevel van het te slopen schoolgebouw*

- Bij het slopen van het huidige schoolgebouw is de kans op stam- en kroonschade bij de bomen 5, 6, 9, 12 en 13 verhoogd. Voor de bomen 12 en 13 zal de schade dusdanig groot zijn, dat duurzaam behoud geen optie meer is. Aanpassingen in werkwijze is noodzakelijk om dit te voorkomen zoals het slopen van binnenuit.

- Voor de bomen 5 en 6 geldt dat zij vooraf aan de (sloop)werkzaamheden gesnoeid dienen te worden. Let hierbij op dat er niet meer dan 20% van de kroon gesnoeid wordt en de habitus van de kroon intact blijft. Meer snoeien heeft tot gevolg dat dit onder kappen valt en er een vergunning benodigd is.

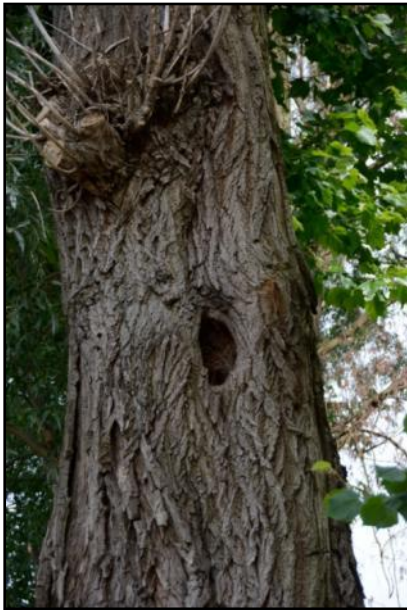
*Holte in stam*

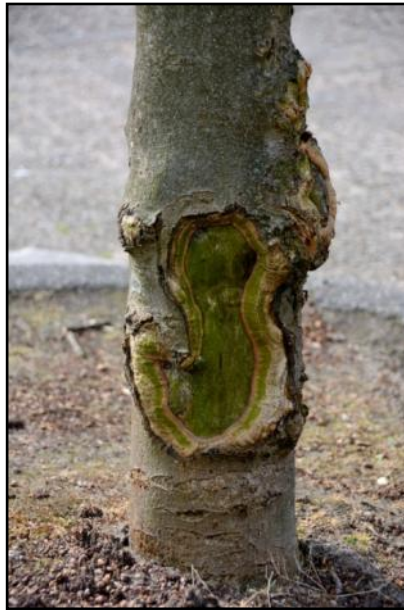
*Mechanische schade*
