**Rapport**  
**Boom Effect Analyse**  
**Wal 15 – Eindhoven**

| Titel | : Boom Effect Analyse Wal 15 - Eindhoven |
| Versie | : Definitief 11-01-2023 |
| Kenmerk | : 03P2002087 |

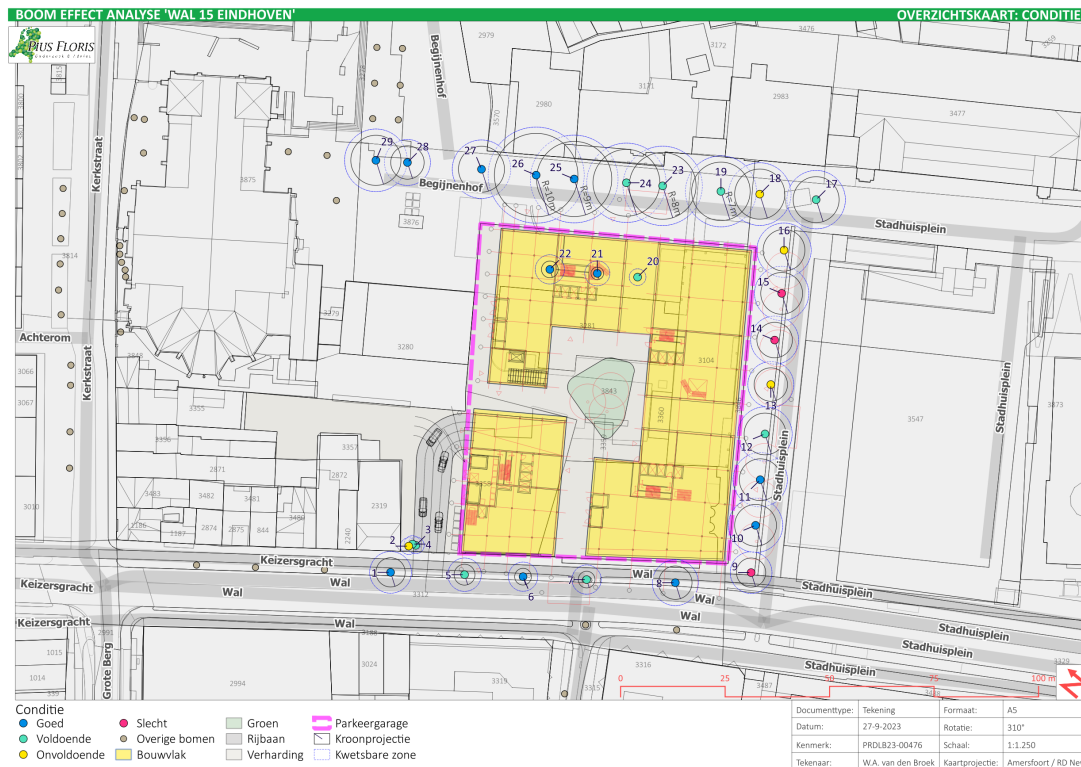
Van de 29 bomen verkeren 20 bomen in een voldoende tot goede conditie. In Bijlage II is te zien welke conditie per boom is geconstateerd. In Bijlage III is een themakaart bijgevoegd met de levensverwachting per boom. De valse christusdoorns langs de Wal hebben een ontoereikende groeiplaats om een optimaal kroonvolume te ontwikkelen. Door de sterk verharde groeiplaats omstandigheden zullen deze bomen nooit maximaal ecosysteemdiensten kunnen leveren.

**Figuur 4:** Overzichtsk kaart conditie bomen Wal 15 (de overzichtsk kaart is 310° gedraaid).

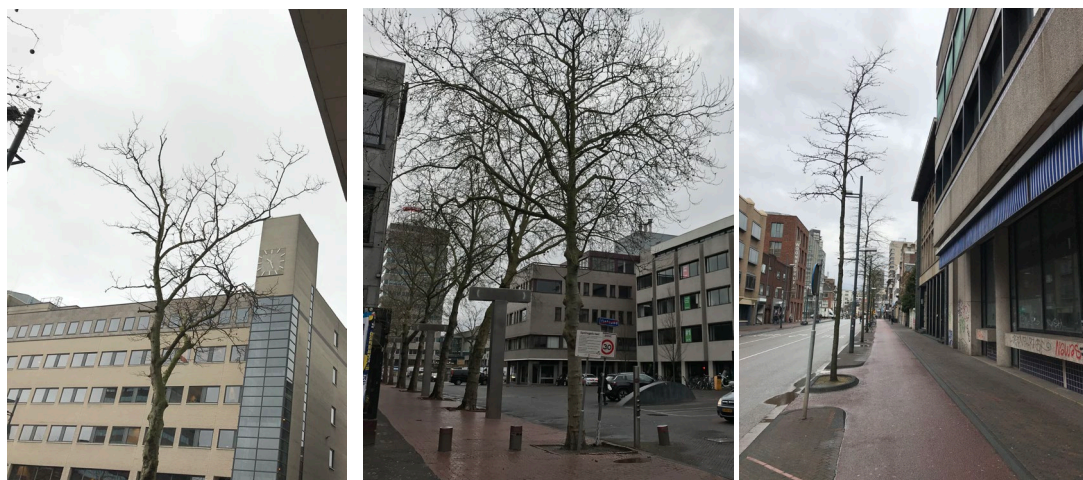
Tot de platanen staande aan de zijde van het Stadhuisplein behoren veel bomen in matige tot slechte conditie. Deze bomen zijn vanwege hun beperkte conditie extra kwetsbaar voor droogte- en/of hittestress.

**Figuur 5:** Plataan met slechte conditie aan de zijde van het stadhuisplein (links), de rij platanen aan het Begijnhof in een overwegend redelijke tot goede conditie (midden) en de rij relatief jonge valse christusdoorns aan Wal in redelijke tot goede conditie (rechts).

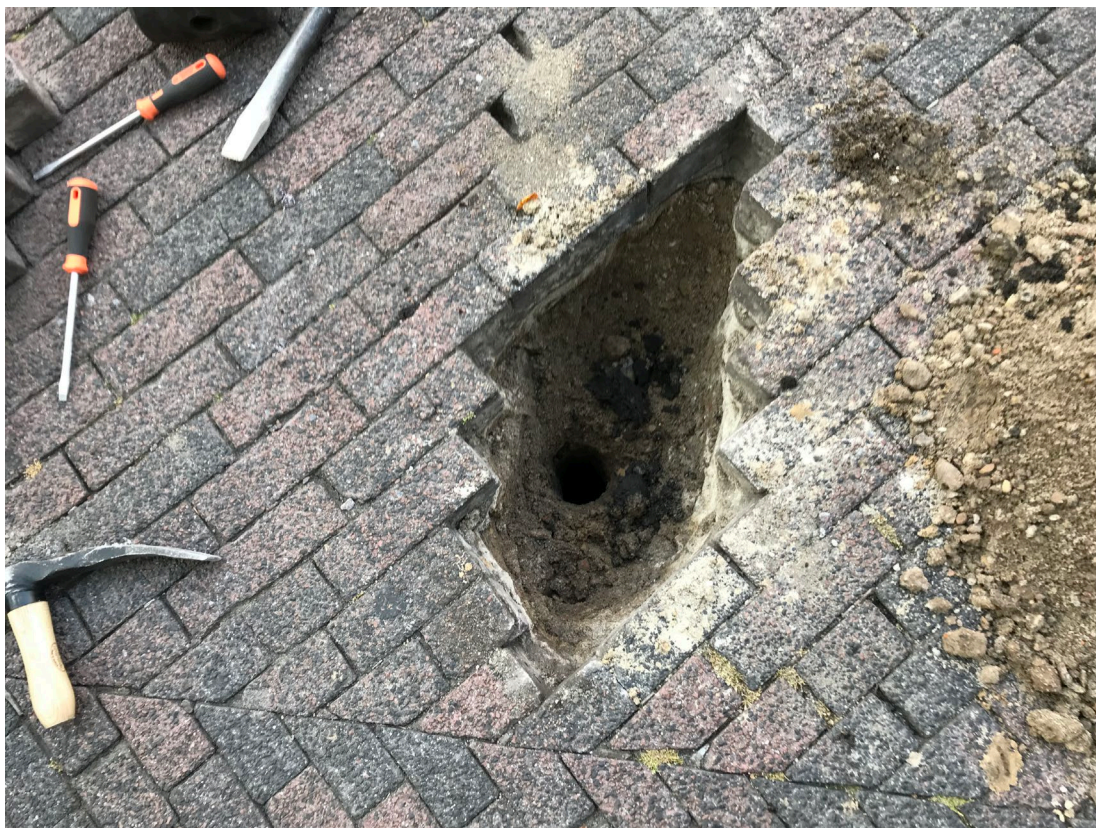
**Figuur 6:** De wortelloze profielsleuf ter plaatse van de graafgrens van de te ontgraven parkeerkelder, binnen de kwetsbare zone van de platanen aan het Begijnenhof.

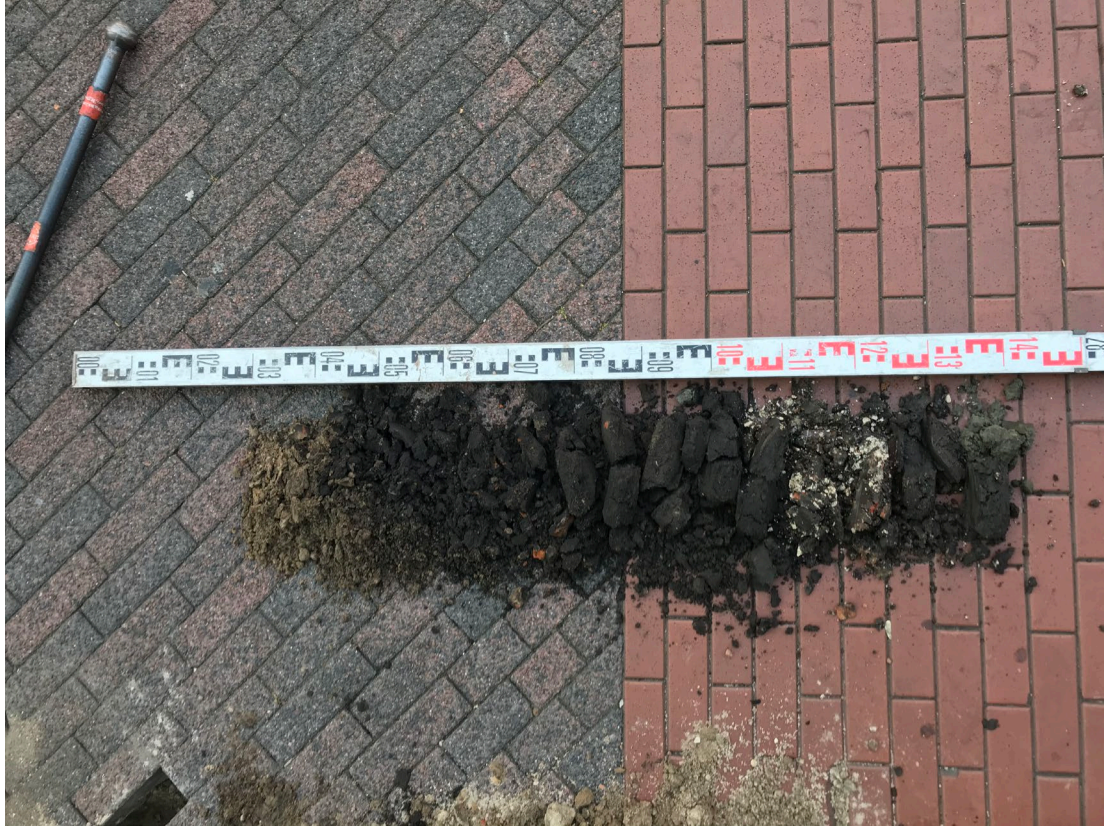
Vanaf een diepte van ca. 130 cm minus maaiveld is bodemvocht aangetroffen. Het gaat om de capillaire zone boven de grondwaterspiegel.

**Figuur 7:** Bodemprofiel in plangebied.

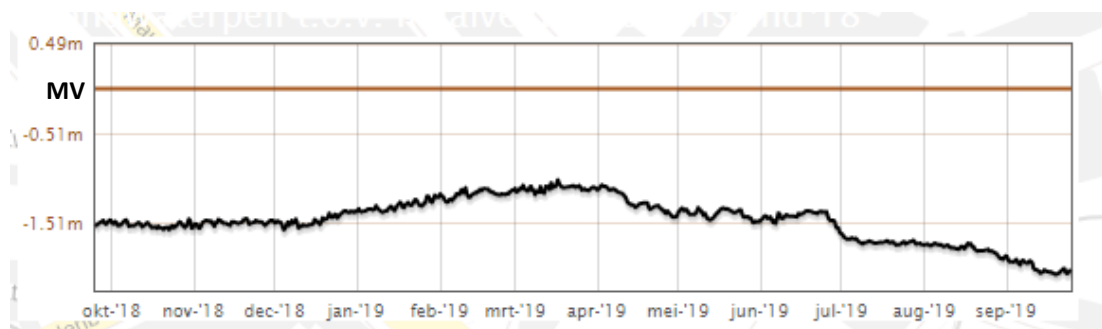
**Figuur 8:** Verloop grondwaterstand t.o.v. van maaiveld (MV) bij peilbuis J02-Stratumseind 18 in de periode oktober 2018 t/m september 2019 (Bron: Gemeente Eindhoven).

De bomen staan in midden stedelijk gebied, aangeplant in verharding. De gesloten klinkerverharding zorgt voor een lage mate van hemelwaterinfiltratie, gevallen regenwater in het gebied wordt snel afgevoerd. Verwacht moet worden dat de bomen in beperkte mate rondom hebben kunnen wortelen. Enerzijds vanwege verdichte, storende lagen en anderzijds vanwege kabels en leidingen. De bomen wortelen in ieder geval tot aan het bodemvocht. Op basis hiervan is een beperkte wortelspreiding te verwachten, hetgeen is bevestigd door de resultaten uit de proefsleuf. Binnen het profiel is relatief weinig bestratingsopdruk waargenomen.

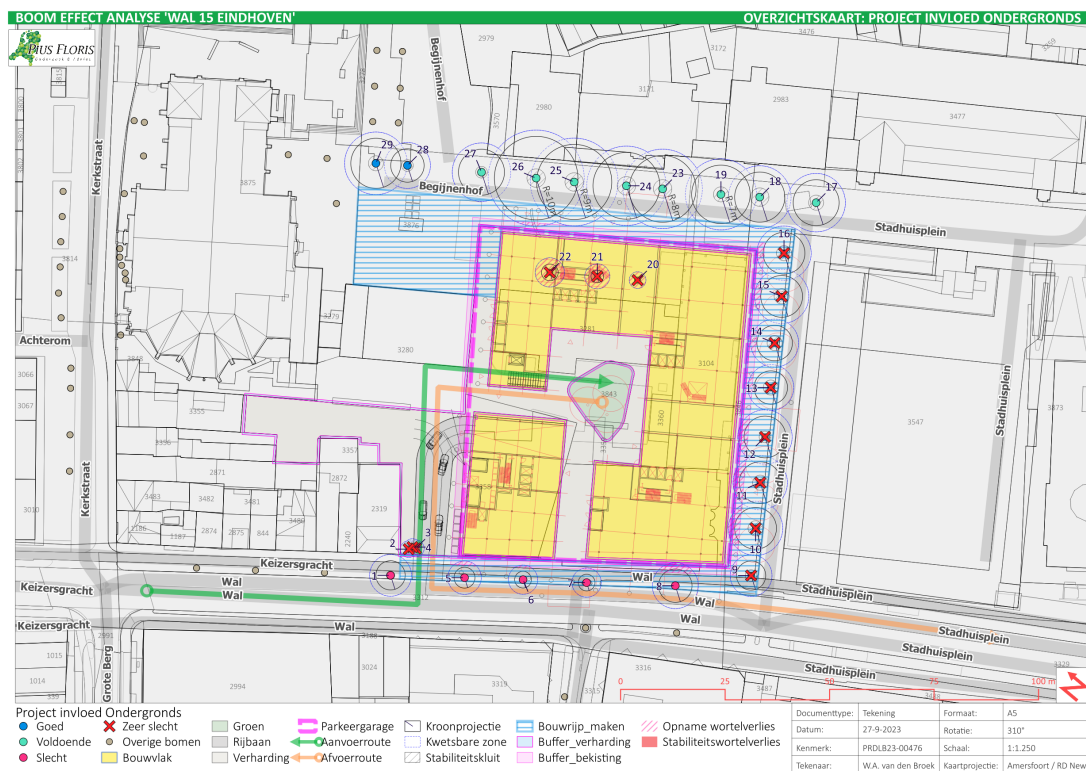
Bij bomen 1 t/m 16 en bomen 20 t/m 22 is er sprake van ondergrondse knelpunten in relatie tot de duurzame instandhouding van de bomen. Dit betreft de ruimte die nodig is voor het bouwrijp maken van de bouwlocatie en de benodigde stelruimte voor het aanbrengen van damwanden voor de realisatie van de onderkeldering. Voor het stellen van de damwanden is 2m ruimte als uitgangspunt gehanteerd en wordt uitgegaan dat er vanuit de ontgraving wordt gewerkt.

**Figuur 9: Overzichtsk kaart project invloed ondergronds (de overzichtsk kaart is 310° gedraaid).**

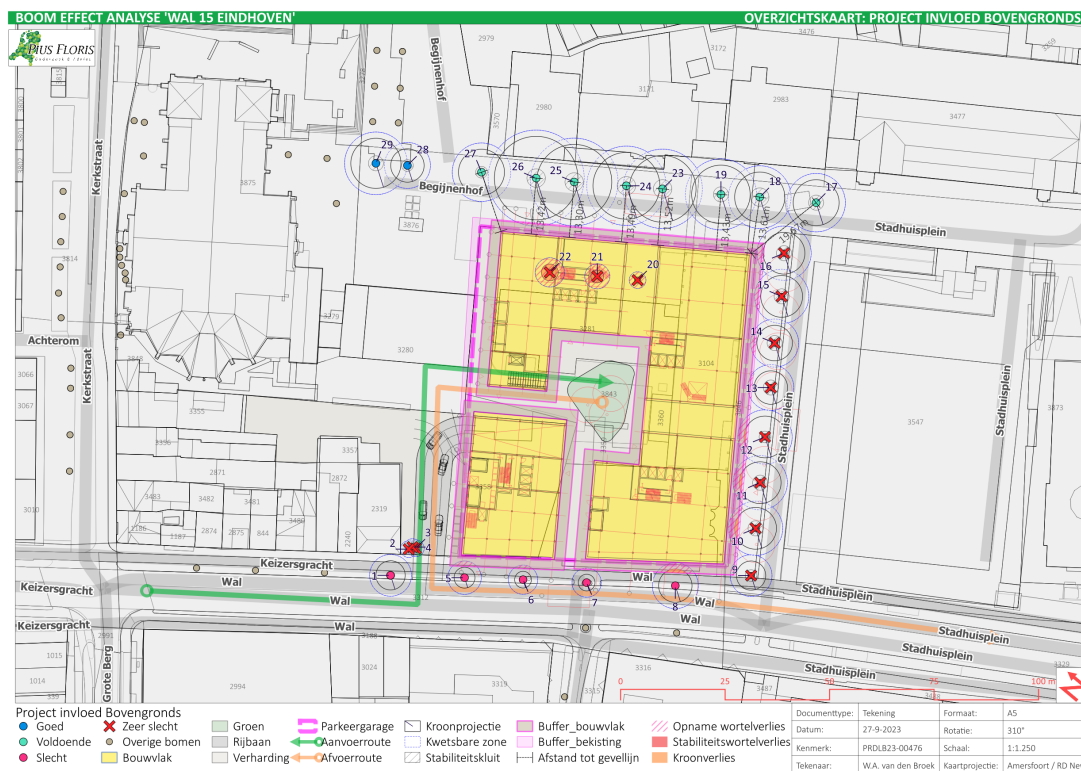
Er is sprake van bovengrondse knelpunten bij bomen 8 t/m 16 hierbij is sprake van beperkt kroonverlies als gevolg van overlap met de benodigde bouwruimte en de benodigde ruimte voor het stellen van damwanden.

**Figuur 10:** Overzichtsk kaart project invloed bovengronds (de overzichtsk kaart is 310° gedraaid).
