## BOMEN EFFECT ANALYSE

Prinsejagt, Eindhoven

Definitief

7362.24.01

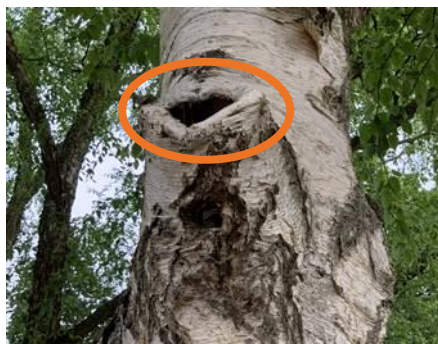
Afbeelding 4: holte in boom 39

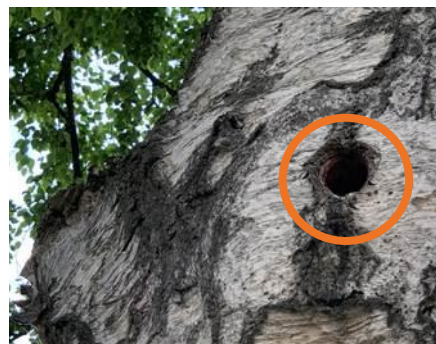
Afbeelding 5: spechtengat in boom 58

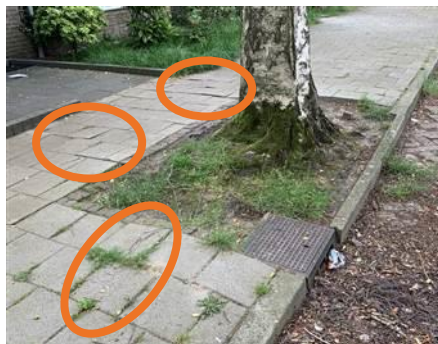
Afbeelding 6: wortelopdruk bij boom 46

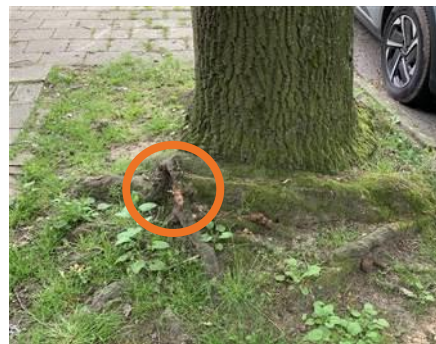
Afbeelding 7: wurgwortel bij boom 1

| Nr. | Soort | Nederlandse naam | Standplaats | Stam-<br>diameter in<br>cm. | Hoogte in<br>m. | Kroon-<br>diameter in<br>m. | Conditie | Kwaliteit | Onderhoudstoestand | Levensver-<br>wachting | Zorgplicht | Boomveiligheid vta | Opmerkingen |
|---|---|---|---|---|---|---|---|---|---|---|---|---|---|
| 1 | <i>Quercus robur</i> | Zomereik | Boomspiegel | 65 | 15 - 18 | 19 | Redelijk | Redelijk | Onderhoudssnoei aanvaard | > 15 | Geen gebreken | | Wurgwortel, wortelopdruk |

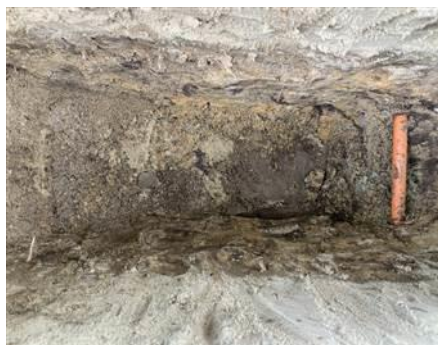
| Diepte in cm-mv | Beschrijving | Bevindingen |
|---|---|---|
| 4-35 | Uiterst humusarm, matig fijn zand | <ul style="list-style-type: none"> <li>Alleen enkele haarbeworteling onder betontegel</li> </ul> |
| 35-70 | Zwak lemig zand | <ul style="list-style-type: none"> <li>Verdichting</li> </ul> |

Afbeelding 6: (afwezigheid) beworteling en nutsvoorziening in profielkuil 1

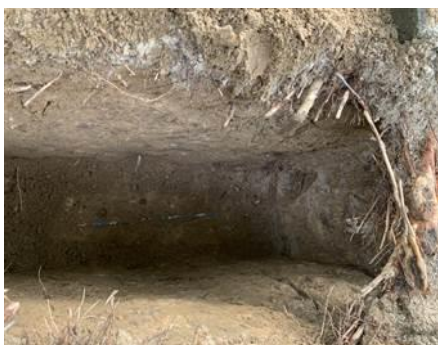
| Diepte in cm-mv | Beschrijving | Bevindingen |
|---|---|---|
| 5-60 | Uiterst humusarm, matig fijn zand | <ul style="list-style-type: none"> <li>• Zeer intensieve beworteling tot <math>\varnothing</math> 6 cm direct onder de verharding</li> <li>• Verdichting</li> <li>• Nutsvoorziening op 60 cm-mv</li> </ul> |

Afbeelding 9: beworteling en nutsvoorziening onderin profielkuil 2

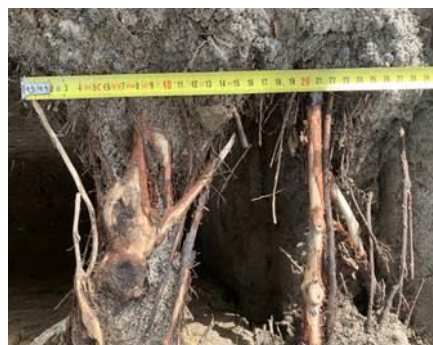
Afbeelding 10: detailfoto beworteling bovenin profielkuil 2

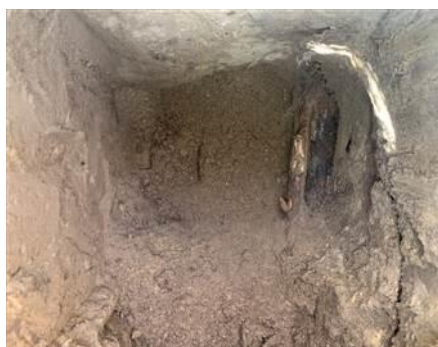
| Diepte in cm-mv | Beschrijving | Bevindingen |
|---|---|---|
| 5-75 | Uiterst humusarm, matig fijn zand | <ul style="list-style-type: none"> <li>• Zeer intensieve beworteling tot <math>\varnothing</math> 10 cm direct onder de verharding (enkele exemplaren)</li> <li>• Enkele oude oppervlakkige wortelschades</li> <li>• Verdichting</li> <li>• Gasleiding op 70 cm-mv met parallel een wortel van <math>\varnothing</math> 1,5 cm</li> </ul> |

Afbeelding 13: beworteling onderin profielkuil 3

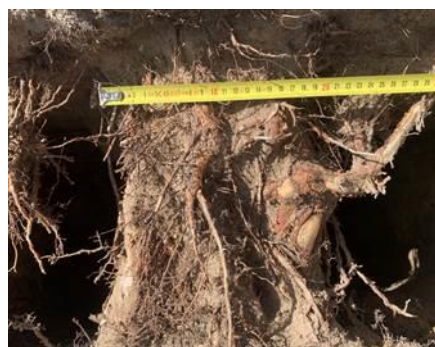
Afbeelding 14: detailfoto beworteling bovenin profielkuil 3

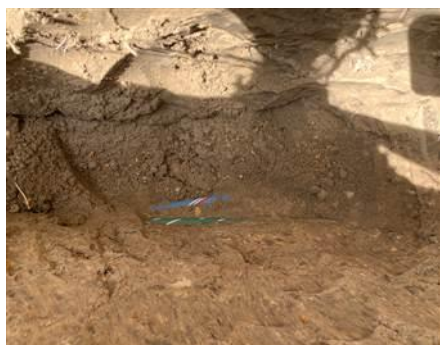
| Diepte in cm-mv | Beschrijving | Bevindingen |
|---|---|---|
| 5-70 | Uiterst humusarm, matig fijn zand | <ul style="list-style-type: none"> <li>• Zeer intensieve beworteling tot <math>\varnothing</math> 5 cm direct onder de verharding</li> <li>• Verdichting</li> <li>• Nutsvoorzieningen op 65 en 70 cm-mv</li> </ul> |

Afbeelding 17: nutsvoorzieningen onderin profielkuil 4

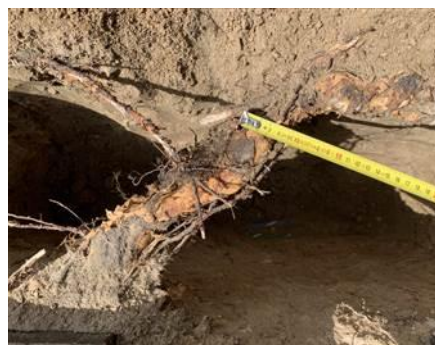
Afbeelding 18: detailfoto beworteling bovenin profielkuil 4

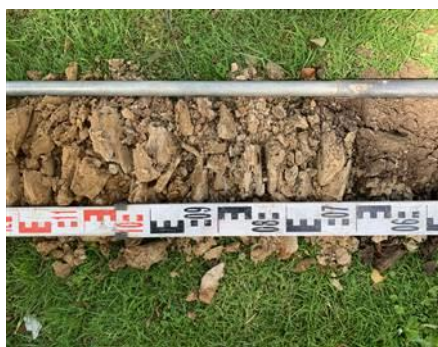
| Diepte in cm-mv | Beschrijving | Bevindingen |
|---|---|---|
| 60-110 | Zwak lemig zand | <ul style="list-style-type: none"> <li>• Storende laag / vochtig</li> </ul> |

Afbeelding 20: storende laag tussen 60 en 110 cm-mv

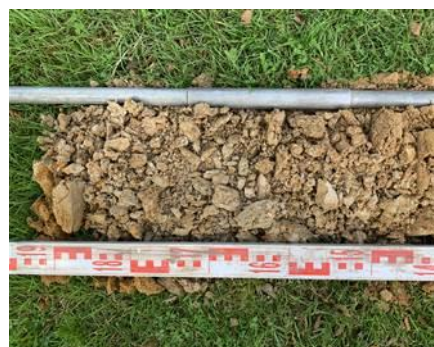
| Diepte in cm-mv | Beschrijving | Bevindingen |
|---|---|---|
| 160-190 | Zwak lemig zand | <ul style="list-style-type: none"> <li>• Roestsporen vanaf 170 cm-mv</li> <li>• Teken van capillaire werking onderin grondboring</li> </ul> |

Afbeelding 21: roestvlekken vanaf 170 cm-mv.
