## BOMEN EFFECT ANALYSE

Slegerslocatie, Eindhoven | Land 's-Heeren BV

Concept

20213166

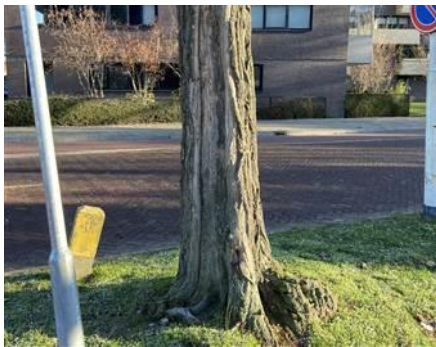
Afbeelding 6: stamschade boom 6

| Nr. | Boom-ID | Plantjaar | Status | Soort | Nederlandse naam | Standplaats | Stamdiameter in cm | Stam-omtrek in cm. | Hoogte in m. | Kroon-diameter in m. | Opkroon-hoogte | Conditie | Kwaliteit | Onderhouds-toestand | Levensverwachting | Zorgplicht | Boomveiligheid VTA | Opmerkingen | Verplantbaar | Duurzaam te behouden in plan |
|---|---|---|---|---|---|---|---|---|---|---|---|---|---|---|---|---|---|---|---|---|
| 6 | 35319 | 1975 | Waardevol | <i>Robinia pseudoacacia</i> | Gewone acacia | Gazon | 47 | 148 | 10-15 | 10 | 5 | Voldoende | Voldoende | Onderhoudssnoei aanvaard | > 15 jaar | Geen gebreken | Veilig - geen gebreken | Stamschade, geen invloed op duurzaam boombehoud | Slecht | Ja |

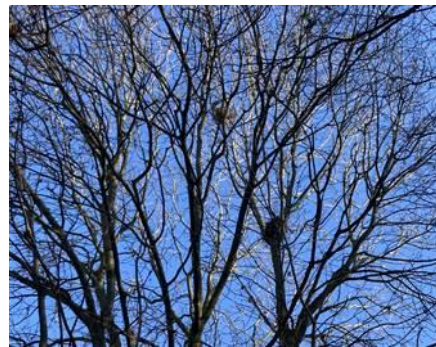
- Zeven bomen ontwikkelen als gevolg van lichtgebrek afgestorven takken in de kroon. Deze takken zijn langer dan 1 meter en/of dikker dan  $\varnothing$  4 cm. Bij deze bomen is sprake van een tijdelijk verhoogd risico op takbreuk.
- Boom 11 is laag vertakt waardoor er zich takken boven het trottoir binnen de wettelijk vereiste vrije doorgang bevinden. Omdat de vrije doorgang niet is gewaarborgd is de boom als risicoboom geregistreerd.
- De stamvoet van boom 6 is beschadigd (afbeelding 6). Dit heeft zichtbaar geen invloed op de duurzame instandhouding van de boom.
- Bij 22 bomen zijn geen boomgebreken aangetroffen die invloed hebben op de conditie of kwaliteit van de bomen.
- In bomen 5, 20, 28 en 32 zijn nesten van vogels waargenomen (afbeelding 7).

Afbeelding 7: vogelnesten in boom 20

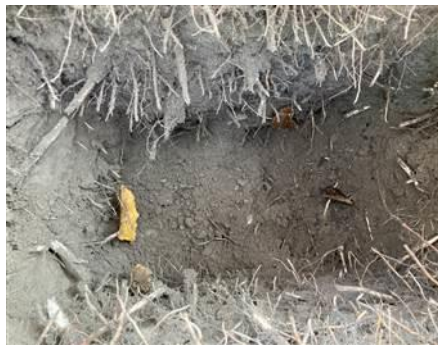
Uit het onderzoek blijkt dat de bomen niet beschikken over een breed uitgespreid wortelgestel. Dit is vermoedelijk de oorzaak van de onderlinge concurrentie. De beworteling die aangetroffen is betreft voornamelijk beworteling tot een diameter van 2 cm (afbeelding 8). Er is geen grove stabiliteitsbeworteling ( $> \varnothing 5$  cm) aangetroffen. Tot op minimaal 110 cm-mv is beworteling aangetroffen.

Afbeelding 8: intensieve beworteling in bovenst 30 cm van het bodemprofiel

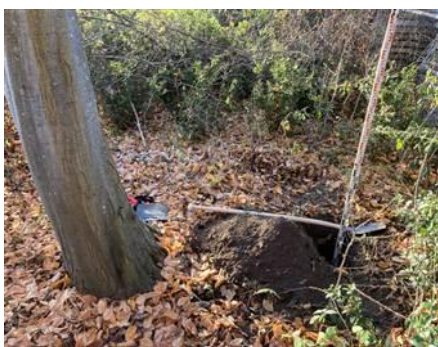
| Diepte in cm/-mv | Beschrijving | Bevindingen |
|---|---|---|
| 0 – 50 | Humeus, matig fijn zand | Intensief doorworteld tot ø 2 cm |

Afbeelding 9: profielkuil 1, ten opzichte van boom 15

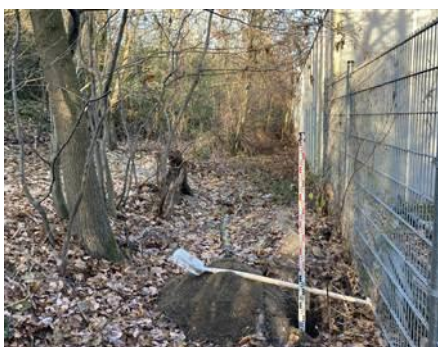
| Diepte in cm/-mv | Beschrijving | Bevindingen |
|---|---|---|
| 0 – 70 | Matig humeus, matig fijn zand | 0-30 cm-mv intensief doorworteld tot ø 1 cm. Daaronder enkele haarwortels aangetroffen. |

Afbeelding 11: profielkuil 2, ten opzichte van boom 32

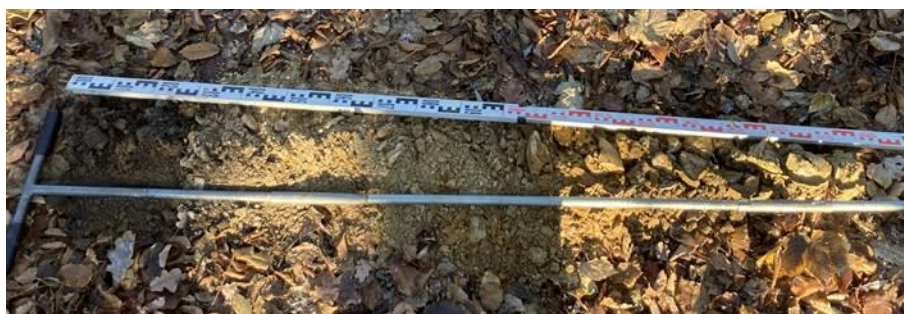
De roestsporen die hoog in het profiel waarneembaar zijn (tussen de 30-130 cm-mv) worden veroorzaakt door een slecht doorlatende bodemlaag waarin het hemelwater langzaam infiltreert.

| Diepte in cm/-mv | Beschrijving | Bevindingen |
|---|---|---|
| 30-130 | Humusarm, zwak lemig matig grof zand | Roestsporen |
| 130-180 | Humusarm, zeer fijne zandige leem | Gleyverschijnselen en roestsporen |

Afbeelding 13: overzichtsfoto grondboring
