## INVENTARISATIE BOMEN

Boschdijk/Vredeoord, Eindhoven

### Projectnummer

20222215

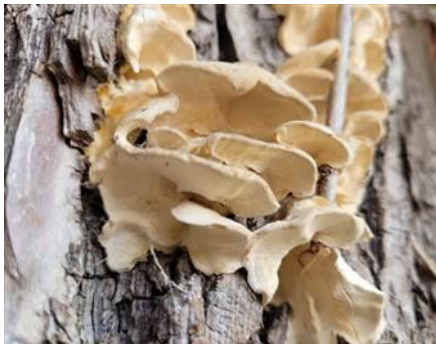
- Er zijn bij meerdere bomen (parasitaire) houtrotschimmels aangetroffen:
    - Op de stam van boom 1 zijn, op een afgestorven gedeelte van de bast, vruchtlichamen van een saprofyt aangetroffen (afbeelding 4). De soort kon niet worden gedetermineerd. Een saprofyt leeft van dood organisch materiaal en tast de boom doorgaans niet aan. De boom is desondanks geregistreerd als attentieboom om een mogelijk aantasting van een parasitaire aantasting tijdig te registreren.

Afbeelding 4: saprofyte schimmel op boom 1 (wilg)

Op een afgestorven bastbaan van boom 1 is een saprofyt aangetroffen. De oorzaak van de afgestorven bastbaan kon niet worden achterhaald. De boom verkeert in een goede conditie. De kwaliteit van de boom is daarom als voldoende (redelijk) beoordeeld.

Boom 1 dient geknot te worden.

Aanbevolen wordt om bomen 1 en 55 (indien blijkt dat na NTO de boom te behouden is) in de verhoogde controlefrequentie te plaatsen waarbij ze jaarlijks aan een visuele inspectie worden onderworpen.

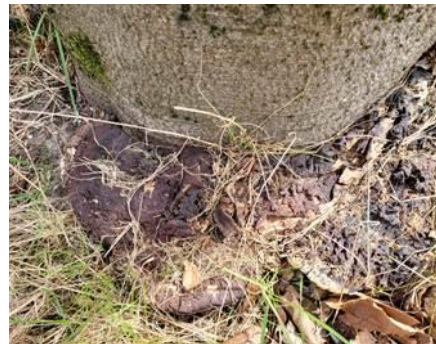
- Op de stamvoet van boom 23 zijn vruchtlichamen van de harslakzwam (*Ganoderma resinaceum*; afbeelding 5) aangetroffen. Deze parasitaire schimmel veroorzaakt witrot waardoor het hout zijn sterkte verliest en de boom gevoelig wordt voor windworp en/of stam- en takbreuk.

Afbeelding 5: harslakzwam op stamvoet boom 23 (beuk)

- In de stamvoet van boom 23 is een holte aanwezig van ca. 40 cm diep. De minimaal benodigde restwand van 6,6 cm is overschreden. De boom vormt, gezien de weinig resterende restwanddikte, een verhoogd schaderisico voor de omgeving. De kans op het breken van de stam is verhoogd. De boom is als risicoboom geregistreerd.

De kwaliteit van boom 23 is slecht. De aanwezigheid van parasitaire houtrotschimmels en de holte in de boom maken dat de boom niet duurzaam te behouden is.

Boom 23 is niet duurzaam te behouden. Geadviseerd wordt om de volledige kroon binnen 3 maanden te verwijderen en enkel het stamdeel te laten staan. Aan de afbraak van (staand) dood hout zijn tal van organismen verbonden die van belang zijn voor een veerkrachtig en robuust ecosysteem.

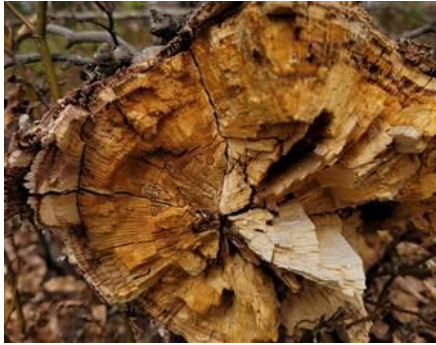
- Ook wordt de boom aangetast door korsthoutskoolzwam (*Kretzschmaria deusta*). Deze parasiet veroorzaakt moderrot in de stamvoet. Typisch voor de soort zijn de demarcatiezones die de schimmel vormt (afbeelding 6). Deze zijn gevonden in een afgebroken gesteltak. Het doorgaans uitgebreide rottingsproces leidt op den duur tot windworp of stambreuk.

Afbeelding 6: demarcatiezones in afgebroken gesteltak boom 23 (beuk)

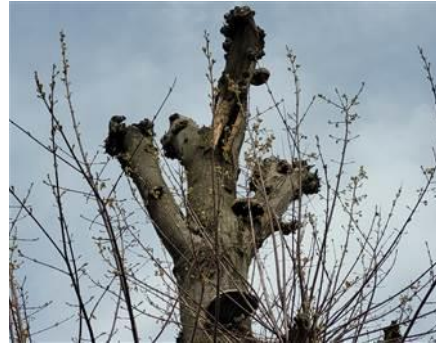
- De boom is vanwege de aantastingen geregistreerd als risicoboom.
- Boom 55 wordt aangetast door echte tonderzwam (*Fomes fomentarius*; afbeelding 7). De parasiet veroorzaakt simultane witrot waardoor stam- of takbreuk kan optreden. De boom is derhalve als risicoboom geregistreerd.

Afbeelding 7: meerdere vruchtlichamen echte tonderzwam op boom 55 (esdoorn)

- Op de stam van bomen 47 en 55 zijn meerdere ingerotte snoeiwonden waargenomen in de stam en kroon waarvan de omvang niet kon worden bepaald. Daarnaast is in boom 55 een spechtengat aangetroffen. De kans op het breken van de stam is verhoogd. Beide bomen zijn geregistreerd als risicoboom.

Boom 55 verkeert in een matige kwaliteit. De oorzaak is de aantasting door de houtparasitaire schimmel echte tonderzwam. Daardoor is de boom hol, zijn snoeiwonden gaan inrotten en is de top afgestorven. Ook heeft een specht een holte in de boom gemaakt. De boom heeft op basis van zijn huidige verschijningsvorm een levensverwachting van minder dan 15 jaar. De boom is niet duurzaam te behouden.

Bij bomen 13, 47 en 55 zijn holten aangetroffen die potentieel gevaar kunnen opleveren voor de directe omgeving. In het kader van de veiligheid is er sprake van een acuut verhoogd (schade)risico. NTO op korte termijn (< 3 maanden) is noodzakelijk om de restwand (op hoogte) te bepalen en daarmee de gevaarzetting in beeld te brengen.
