## BOMEN EFFECT ANALYSE

Vredeoord Eindhoven

Definitief

30 juni 2023

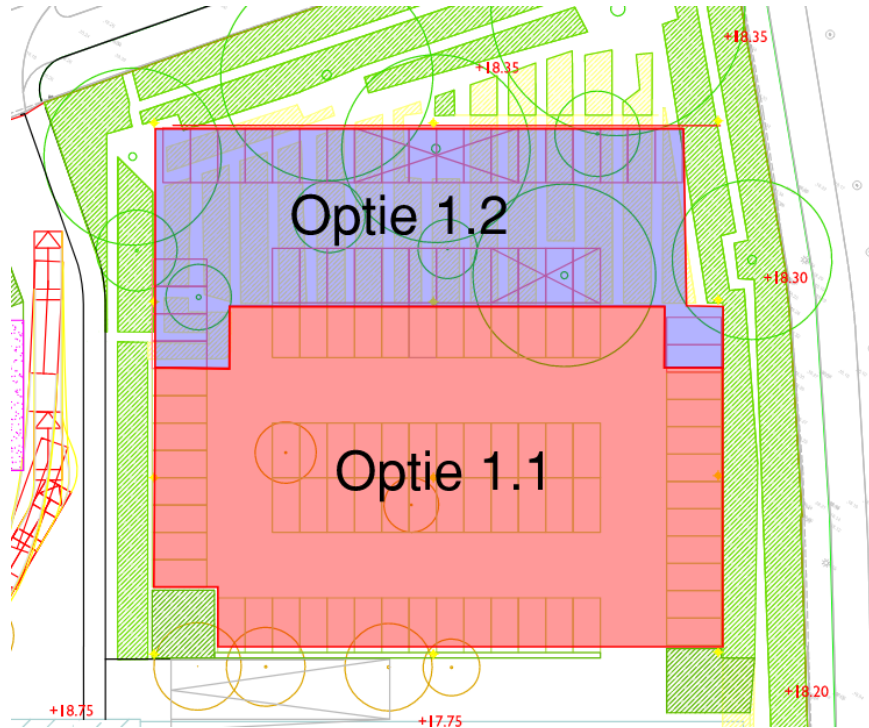
**Optie 1.2:** De realisatie van optie 1.2 betreft een uitgebreide variant van het maaiveldparkeren en levert voort de bomen 24, 25 en 27 tot 25% wortelverlies op. Voor de bomen 26, 28, 29, 30 en 31 levert dit meer dan 40% wortelverlies op.

Afbeelding 2: optie 1.1 en 1.2 betreffende respectievelijk basis variant maaiveldparkeren en uitgebreide variant maaiveldparkeren

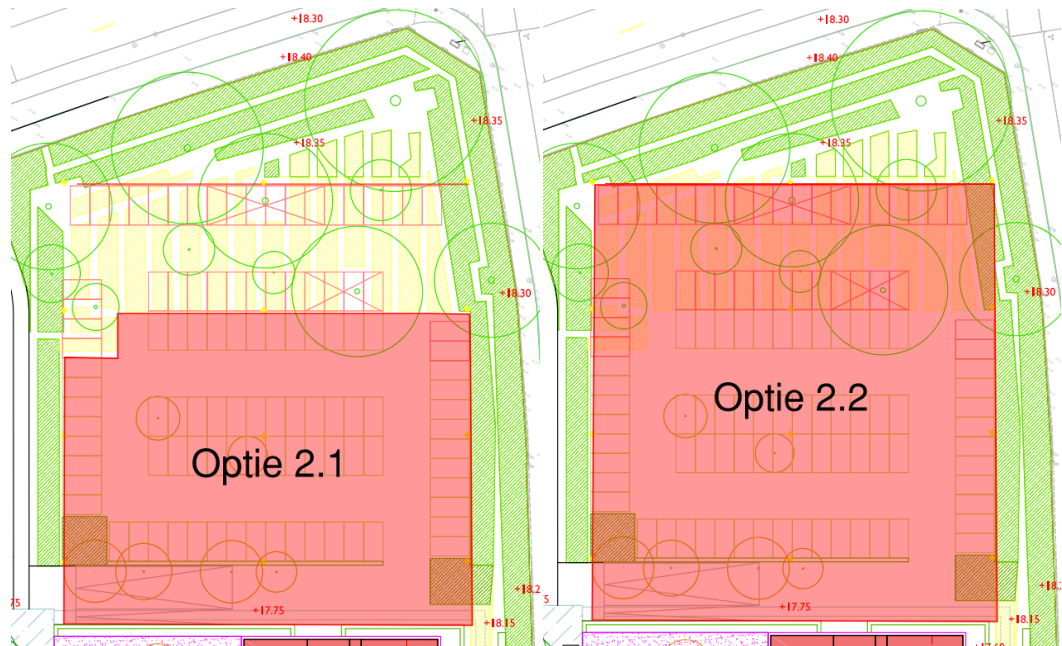
Afbeelding 3: optie 2.1 en optie 2.2 met de twee genoemde opties ten behoeve van een verdiepte parkeervoorziening

**Optie 2.1:** Optie 2.1 betreft de kleine versie van de verdiepte parkeerkelder onder de huidige parkeervoorziening. Er worden bij deze optie negatieve effecten verwacht op bomen 30 en 33. Bij boom 30 zal tot 30% wortelverlies ontstaan en bij boom 33 tot maximaal 25%.

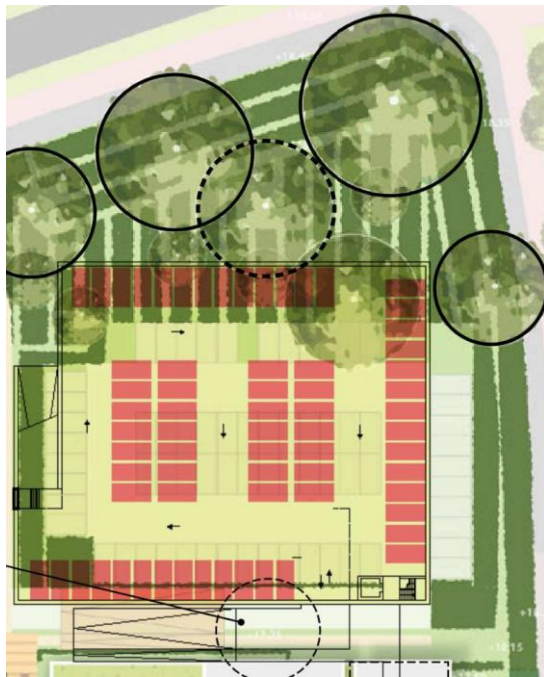
De derde en laatste optie betreft een parkeervoorziening op het huidige maaiveld waarbij de huidige parkeervoorziening richting het noorden wordt uitgebreid. Hierboven op komt een parkeerdek (afbeelding 4). Dit zal bij bomen 24, 25 en 29 leiden tot maximaal 15% wortelverlies. Voor bomen 26, 28 en 30 draagt dit bij aan een wortelverlies van meer dan 40%. De bomen 27, 31 en 32 zullen hier geen of nauwelijks wortelverlies van ondervinden mits er in het groeiseizoen geen bronnering wordt toegepast.

Afbeelding 4: optie 3, parkeren op maaiveld uitbreiden met daarboven een parkeerdek

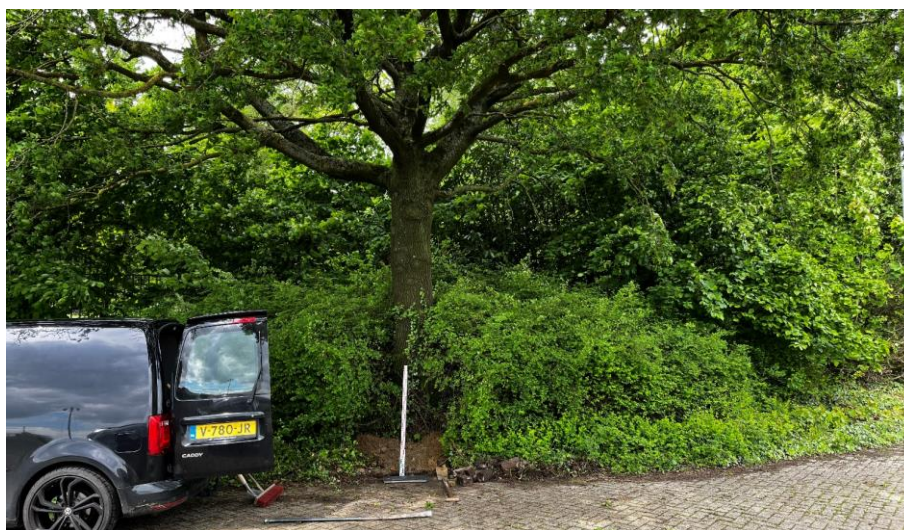
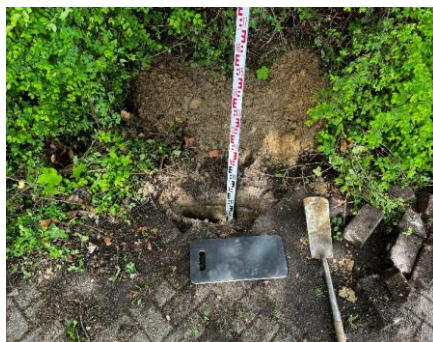
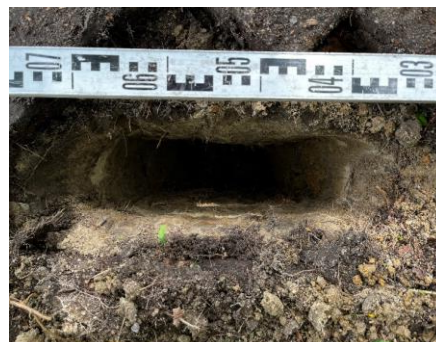
| Diepte (cm -mv) | Beschrijving | Bevindingen |
|---|---|---|
| 12 - 50 | Humusarm, zeer fijn lichtbruin zand | Matig extensief beworteld met fijnere beworteling. |
| 50 - 80 | Humusarm, zeer fijn bruingeel zand | Extensief beworteld met fijnere beworteling. |

Afbeelding 5: profielkuil 1 in de verharding voor boom 15

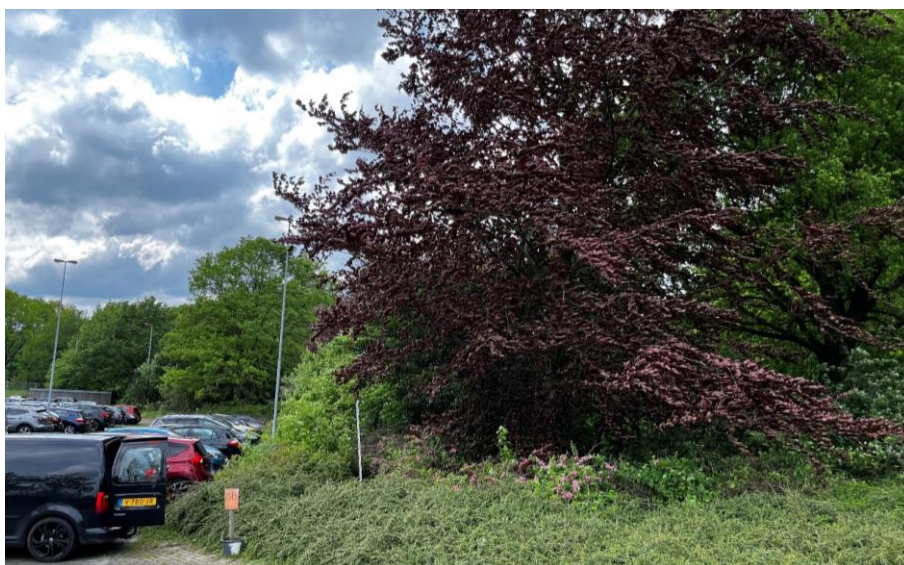
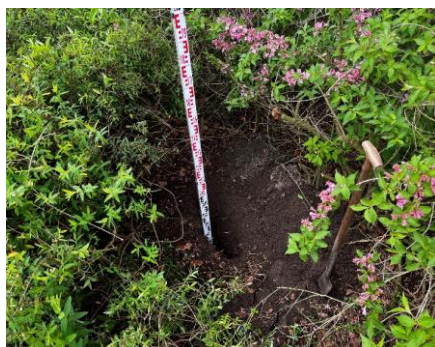
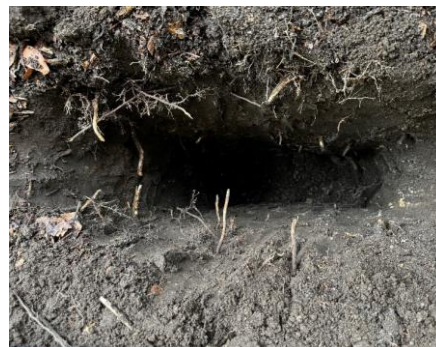
| Diepte (cm -mv) | Beschrijving | Bevindingen |
|---|---|---|
| 0 - 80 | Humeus, zeer fijn donkergrijs zand | Intensieve beworteling van fijnere wortels |

Afbeelding 8: profielkuil 2 t.o.v. boom 21.

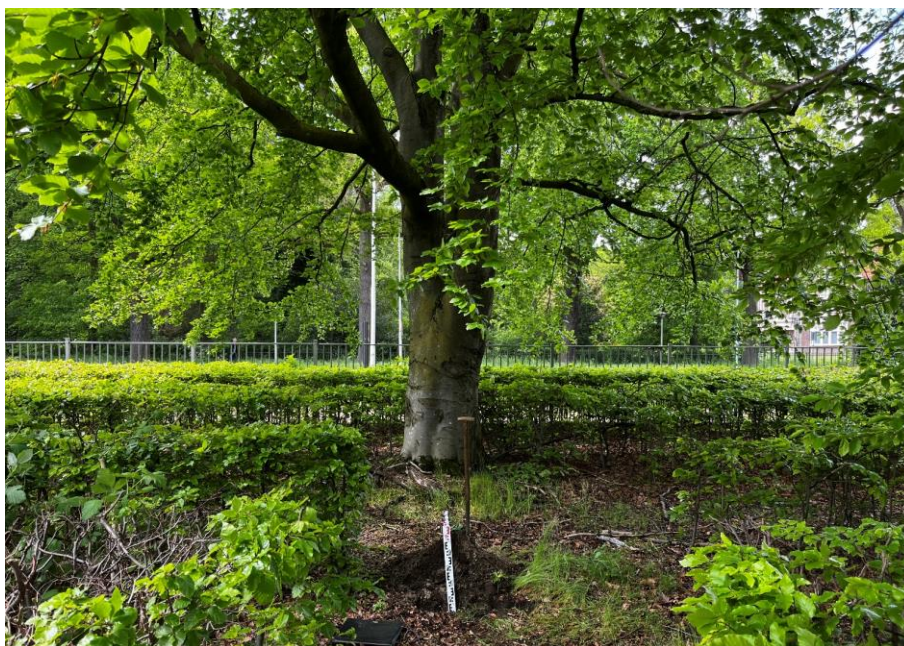
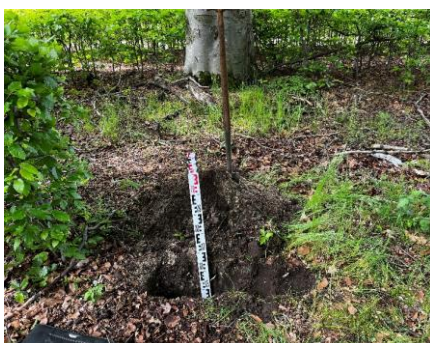
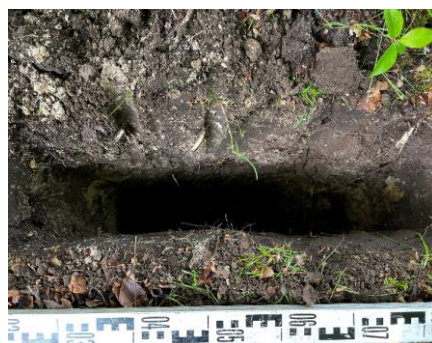
| Diepte (cm -mv) | Beschrijving | Bevindingen |
|---|---|---|
| 30 - 45 | Humusarm, matig fijn lichtbruin zand | Geen beworteling |
| 45 - 70 | Humeus, zeer fijn donkergrijs zand | Extensieve beworteling van fijnere wortels |

Afbeelding 11: profielkuil 3 t.o.v. boom 27.

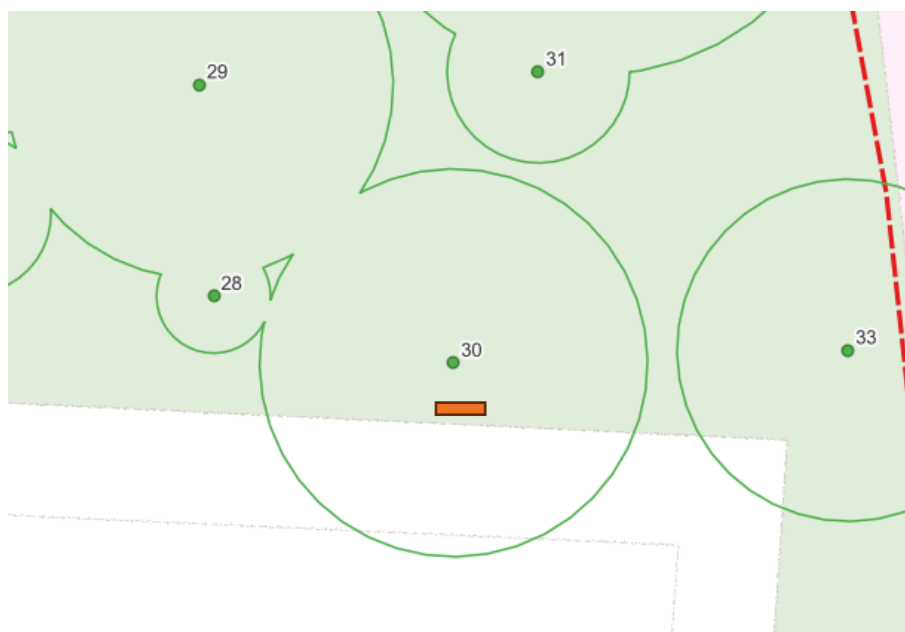
| Diepte (cm -mv) | Beschrijving | Bevindingen |
|---|---|---|
| 0 - 30 | Humeus, zeer fijn donkergrijs zand | <ul style="list-style-type: none"> <li>• Intensieve beworteling van fijnere wortels</li> <li>• Eén dikkere wortel aangetroffen</li> </ul> |
| 30 - 40 | Humusarm, matig fijn lichtbruin zand | Extensieve beworteling van fijnere wortels |

Afbeelding 14: profielkuil 4 t.o.v. boom 30 (foto's verloren gegaan).

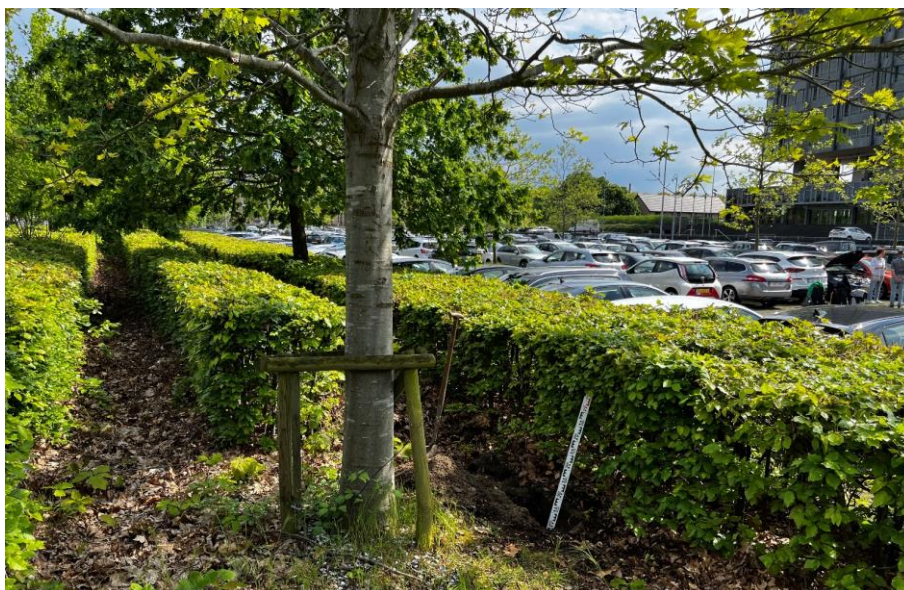
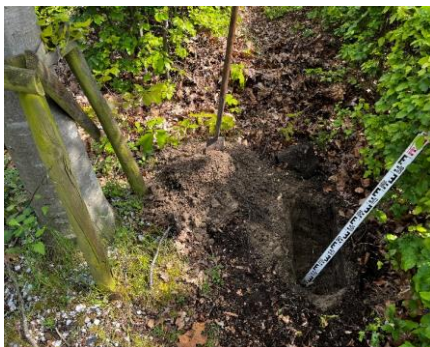
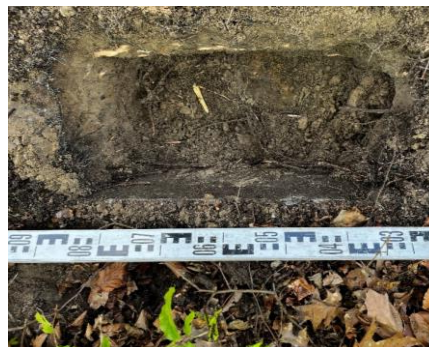
| Diepte (cm -mv) | Beschrijving | Bevindingen |
|---|---|---|
| 0 - 4 | Schelpen | <ul style="list-style-type: none"> <li>Schelpen op worteldoek en beperkt humeus materiaal</li> <li>Geen beworteling</li> </ul> |
| 4 - 30 | Humusarm, zeer fijn lichtbruin zand | Intensieve bewortling van fijnere wortels |

Afbeelding 15: profielkuil 5 t.o.v. boom 34.

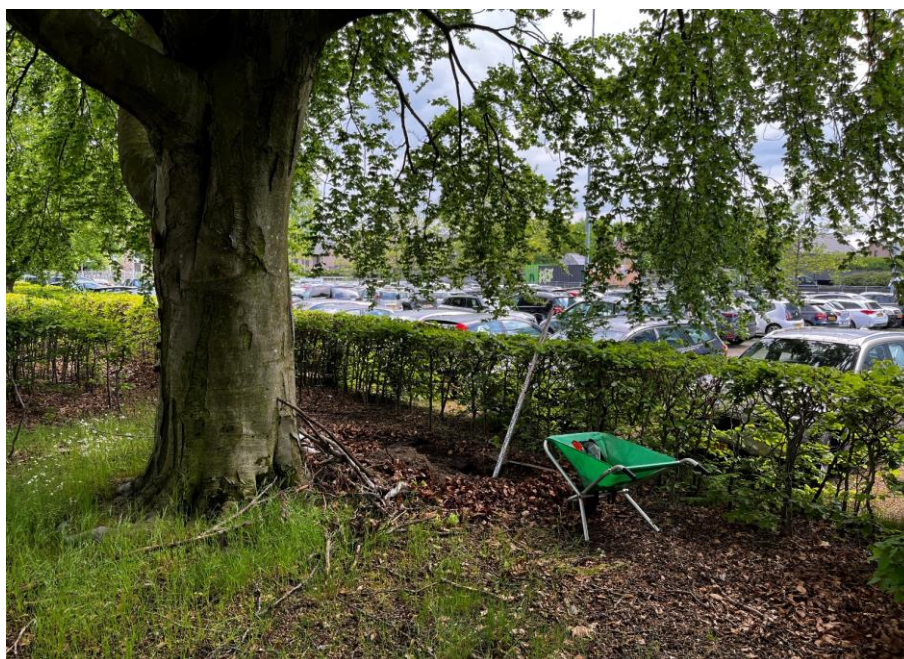
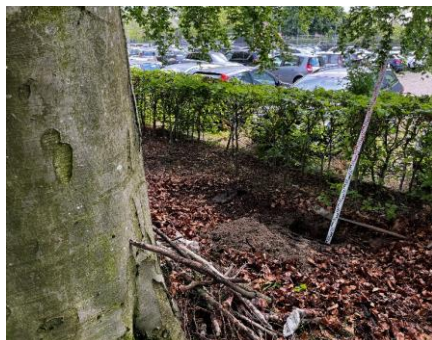
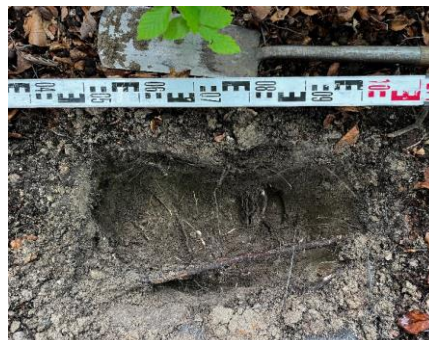
| Diepte (cm -mv) | Beschrijving | Bevindingen |
|---|---|---|
| 0 - 4 | Schelpen | <ul style="list-style-type: none"> <li>Schelpen op worteldoek en beperkt humeus materiaal</li> <li>Intenbsieve borworteling van fijnere wortels</li> </ul> |
| 4 - 30 | Humusarm, zeer fijn lichtbruin zand | Intensieve bewortling van fijnere en enkele dikkere (tot 3 cm) wortels |

Afbeelding 18: profielkuil 6 t.o.v. boom 38.

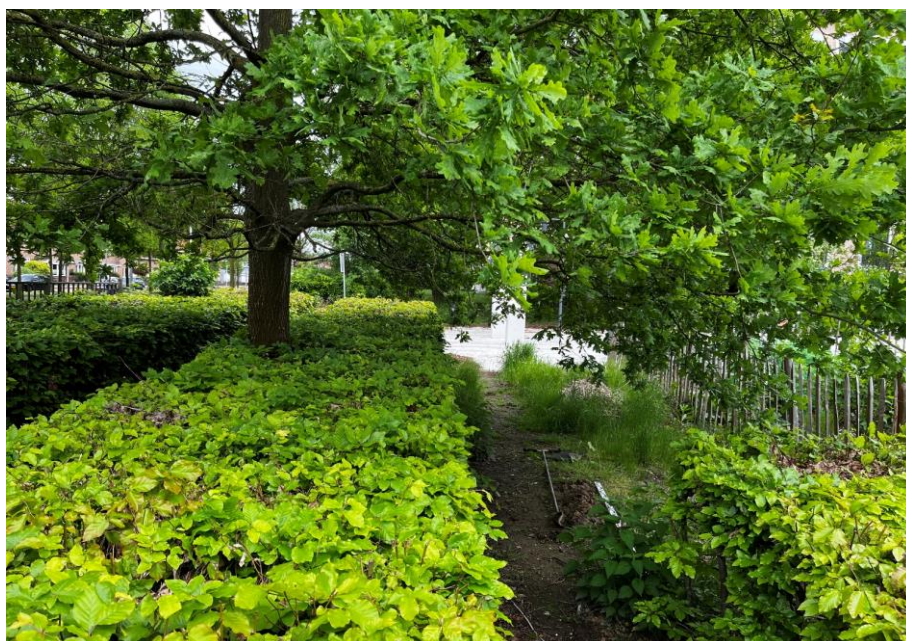
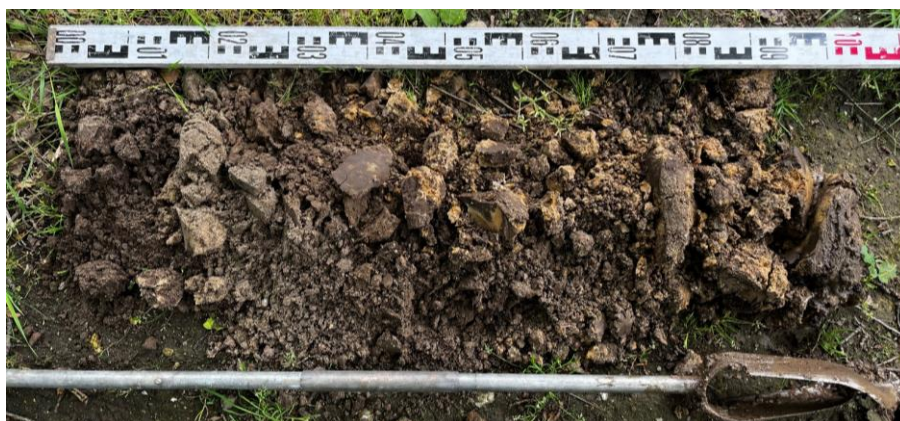
| Diepte (cm -mv) | Beschrijving | Bevindingen |
|---|---|---|
| 15 - 30 | Humusarm, zeer fijn lichtbruin zand | |
| 30 - 100 | Matig humeus, zeer fijn donkergrijs en geel zand | <ul style="list-style-type: none"> <li>• Geroerde grond</li> <li>• Op circa 1 meter onder maaiveld is grondwater aangetroffen</li> </ul> |

afbeelding 21: grondboring t.o.v. boom 44.
