# BOMEN EFFECT ANALYSE

**Uitbreiding parkeerterrein op het VB-terrein,  
Vredeoord-Boschdijk, Eindhoven**

N72413, kostendrager 5621

22 September 2023

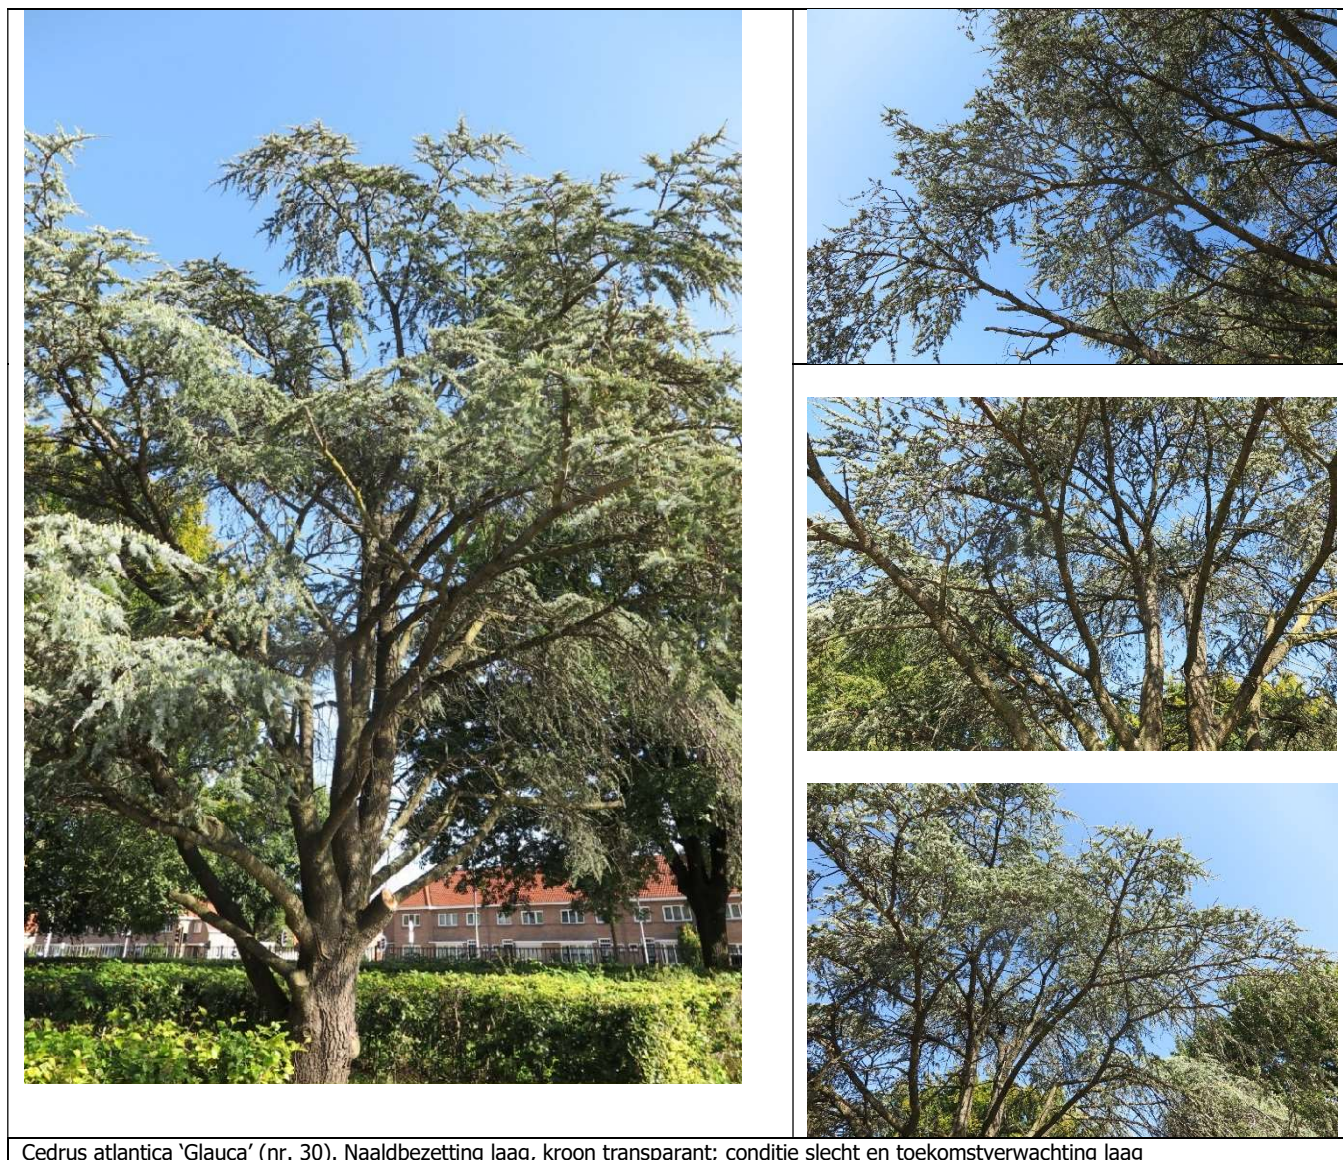
*Cedrus atlantica* 'Glauca' (nr. 30). Naaldbezetting laag, kroon transparant; conditie slecht en toekomstverwachting laag

In het ontwerp zijn de bomen 26, 28, 30 en 31 niet te behouden.

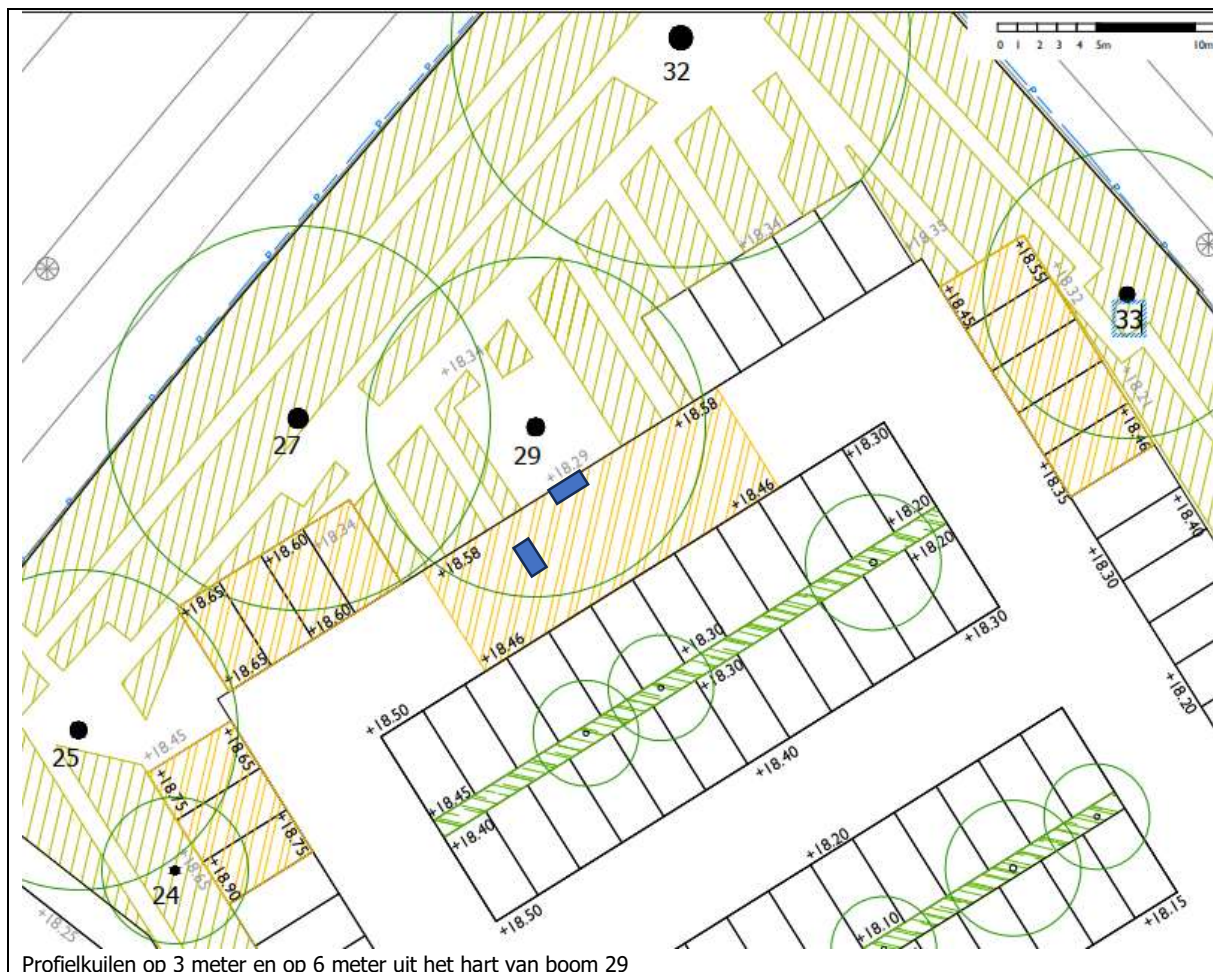
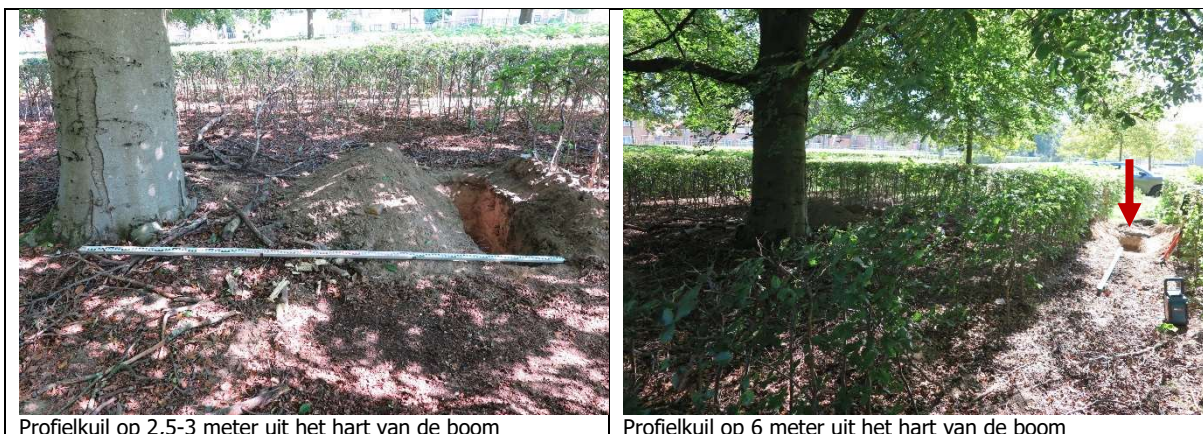
Profielkuil op 2,5-3 meter uit het hart van de boom

Profielkuil op 6 meter uit het hart van de boom

Er is in het geheel geen zware beworteling aangetroffen. Het profiel/de grond is in het algemeen hard, verdicht.

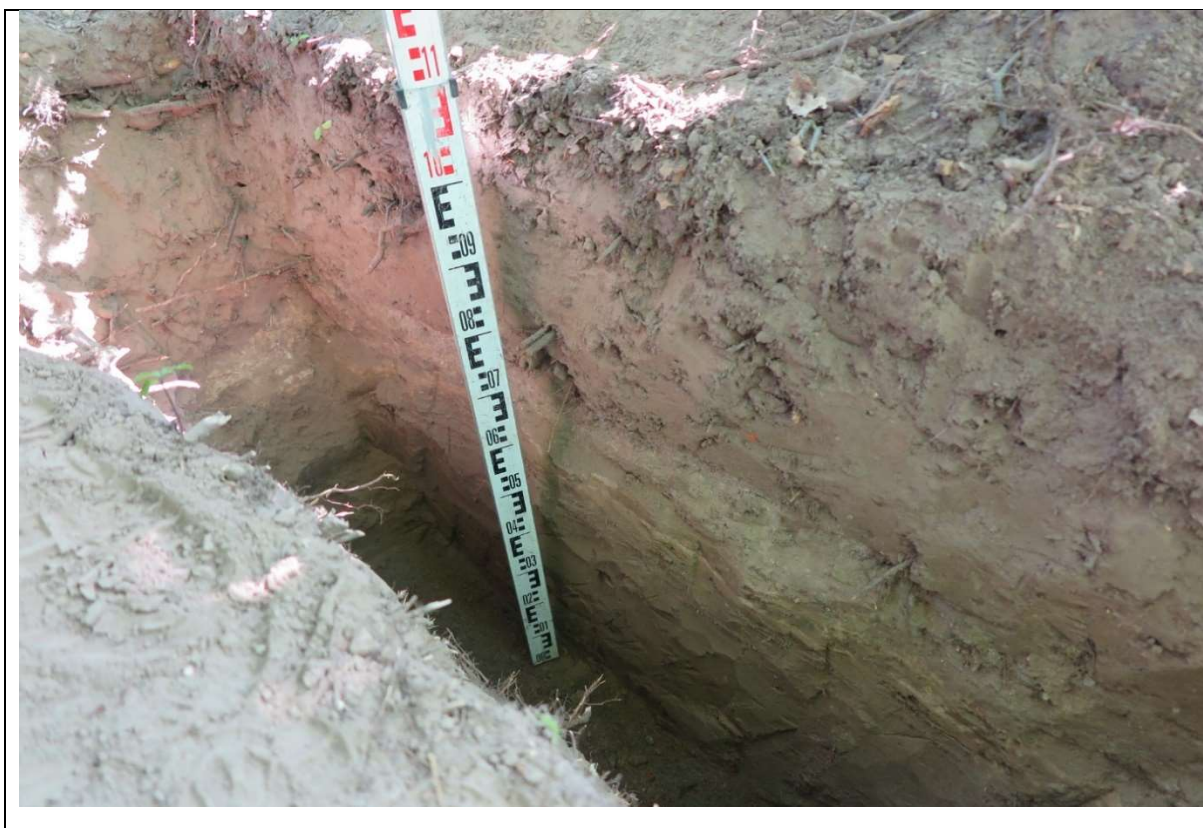
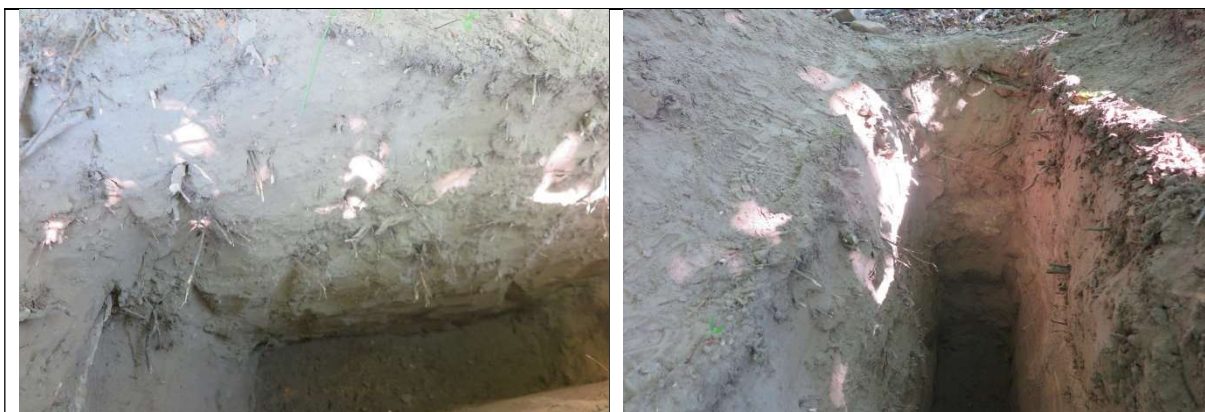
Er is getracht in deze profielkuil een profielboring door te zetten, maar deze is gestaakt. In de eerste ca. 20 cm is nog door te komen met humusarm, bruin zand, maar daarna is de boring gestuit op baksteen/dakpannen puinhoudende laag.

Beelden van de profielkuil op 2,5-3 meter uit het hart van de boom

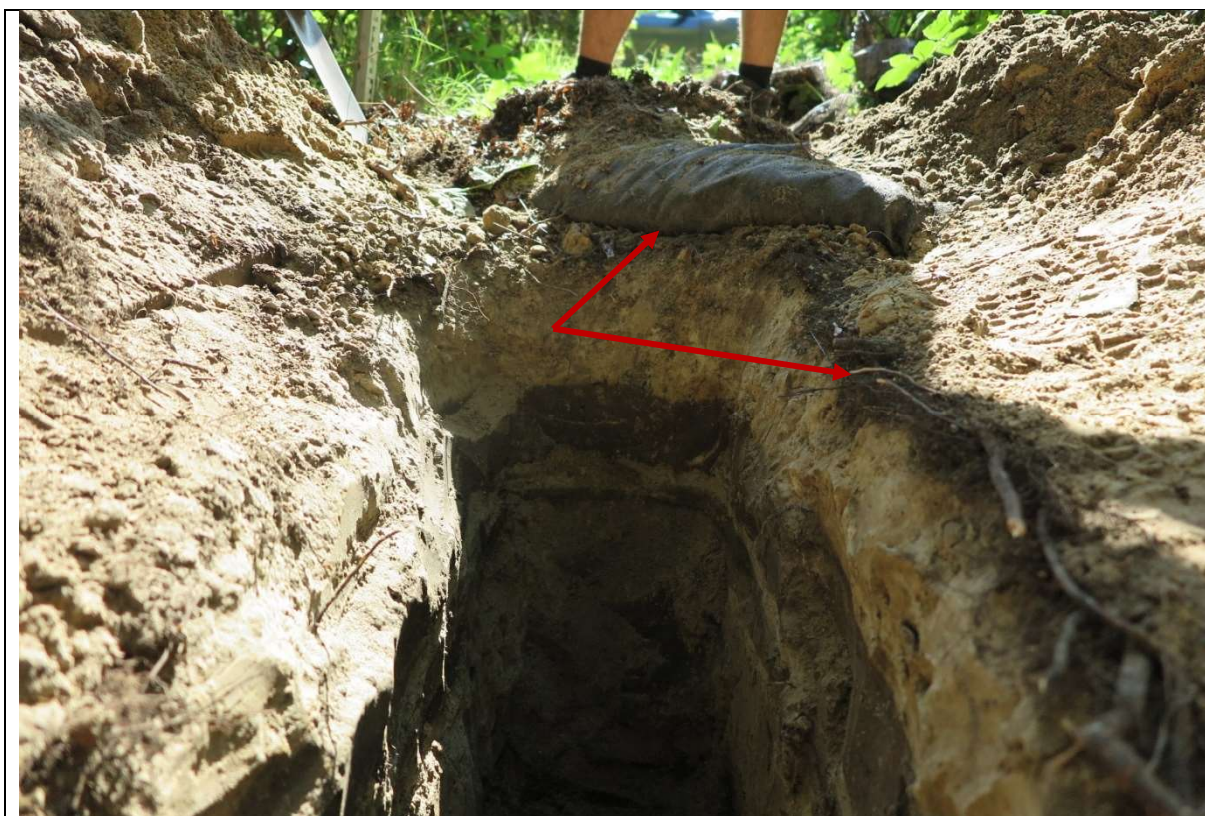
Deze profielkuil is gegraven in een open strook tussen de haagvakken. Blijkt een schelpenpaadje te zijn op anti-worteldoek. Direct onder het anti-worteldoek is een intensieve dunne laag beworteling aanwezig. Daaronder afwisselende lagen van licht humeus en humus arm zand en matig humeus zand. Het profiel is hard, verdicht. Er wordt geen noemenswaardige beworteling in het profiel aangetroffen.

Antiworteldoek en dunne, intensief bewortelde laag

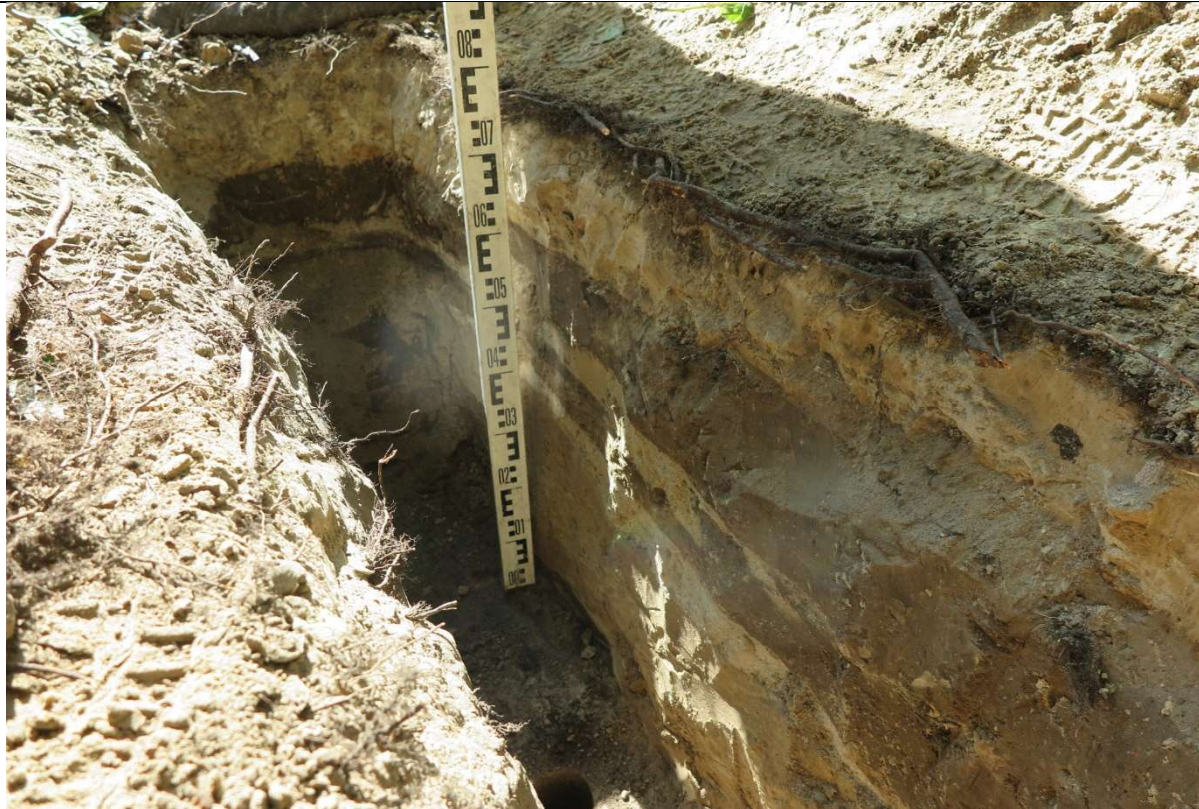
Beeld van de profielkuil

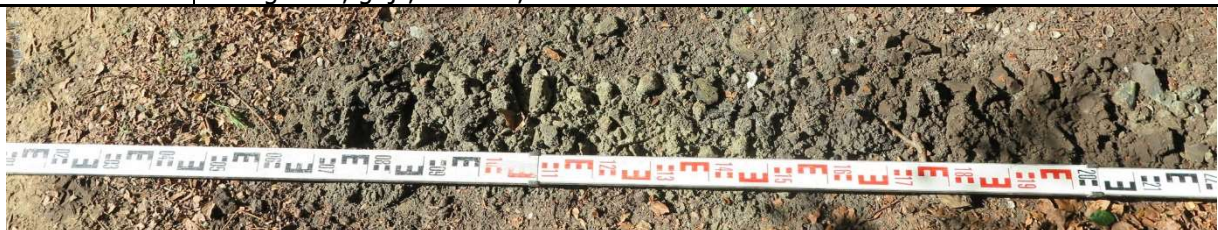
| Profiel in cm onder maaiveld | Onderzoeksresultaten |
|---|---|
| 140-210 | Humeus zand met organisch materiaal, grond ruikt muf |
| 210-220 | Lemig zand, grijs, humeus, licht beworteld |

Beeld van het profiel

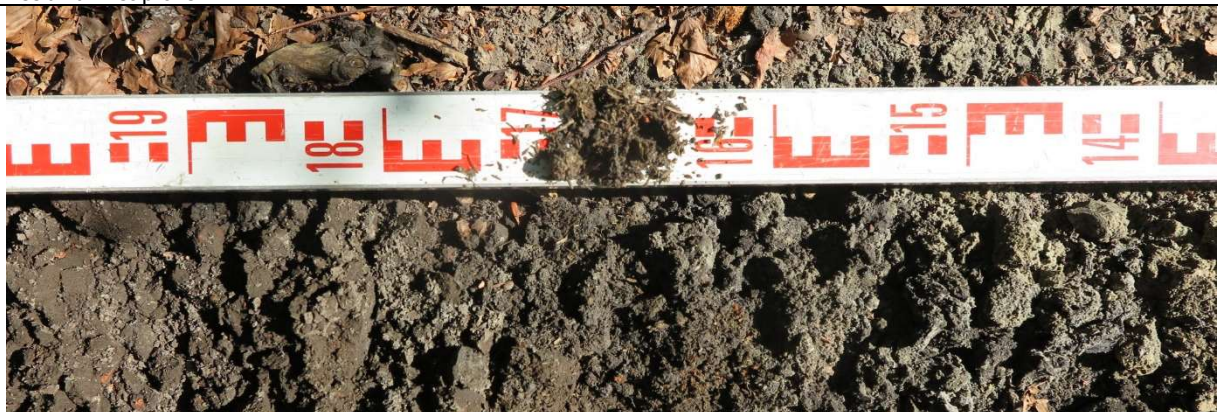
Onverteerd organisch materiaal in het profiel

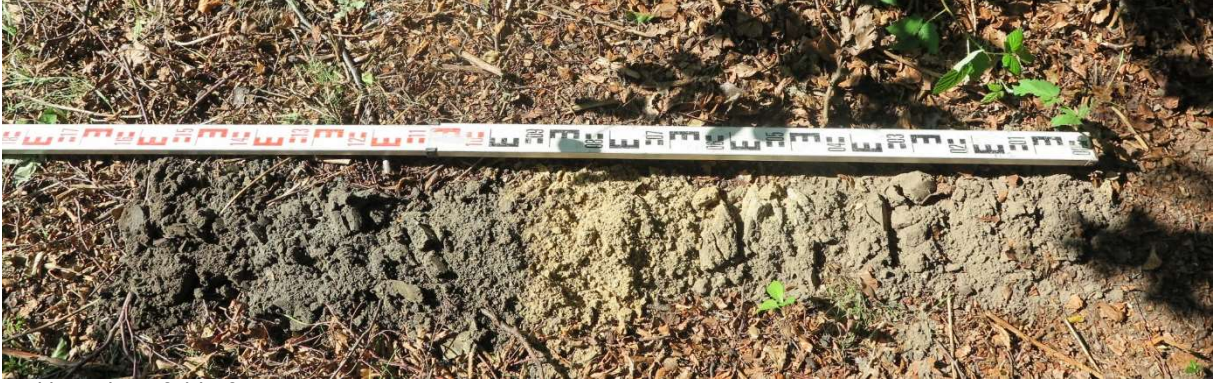
| Profiel in cm onder maaiveld | Onderzoeksresultaten |
|---|---|
| 90-160 | Matig humeus zand, met organisch materiaal, grond ruikt muf |

Beeld van de profielsleuf

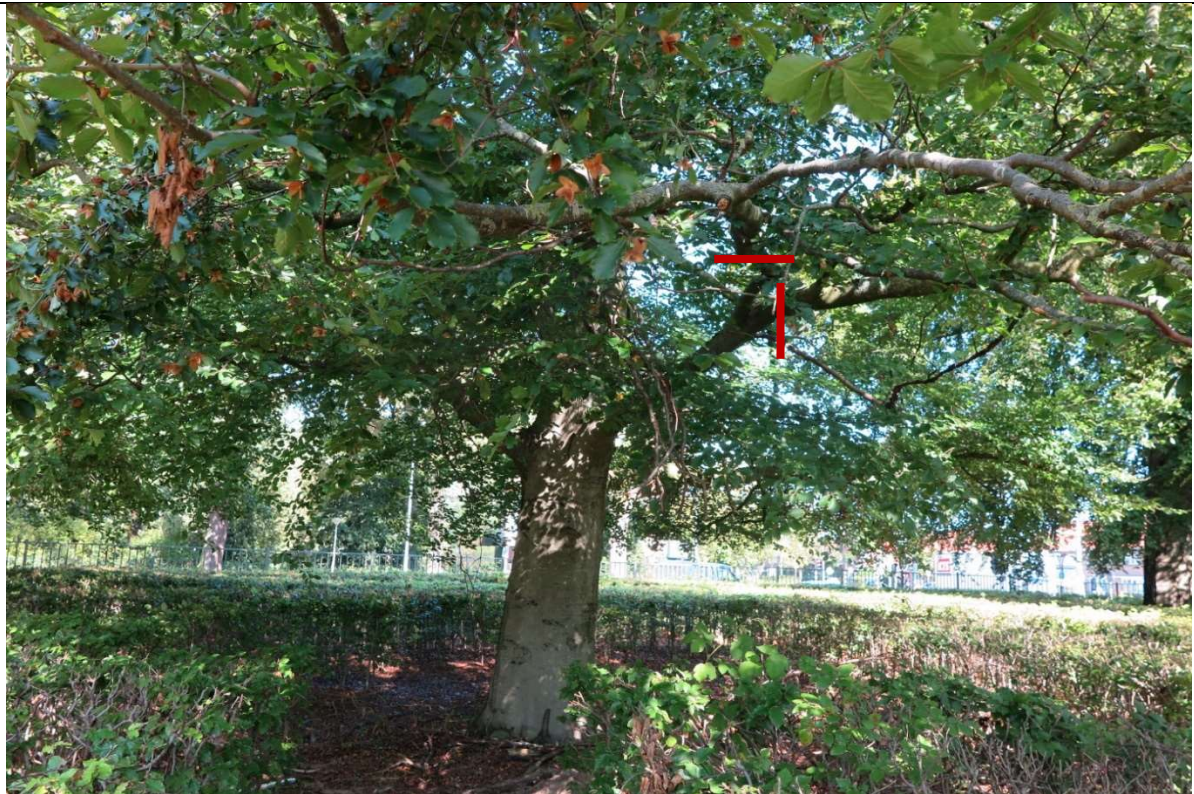
Innemen gesteltakken bij beuken toegestaan

De snoei bij de beuken (*Fagus sylvatica*) zodanig uitvoeren dat de stam op een natuurlijke wijze beschermd blijft tegen zonnebrand. Dit betekent dat bij de beuken de gesteltakken mogen worden

ingenomen. Na snoei van de beuken, van deze beuken alsnog de stammen omwikkelen met jute om zonnebrand te voorkomen.

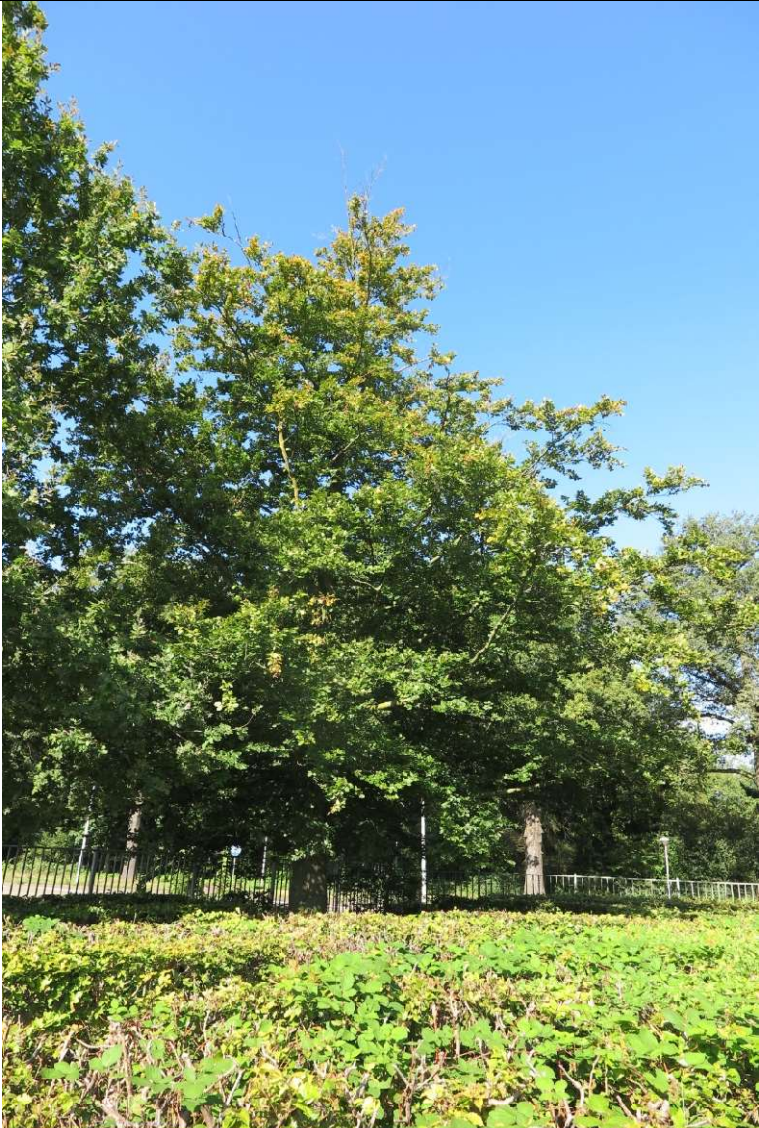
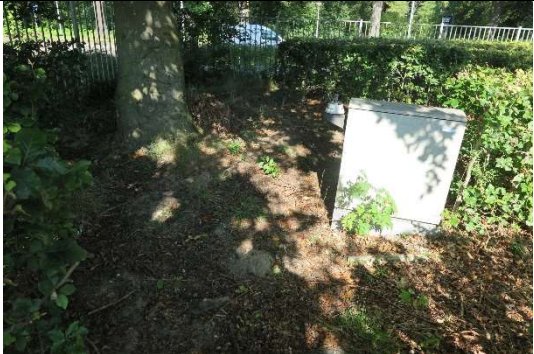
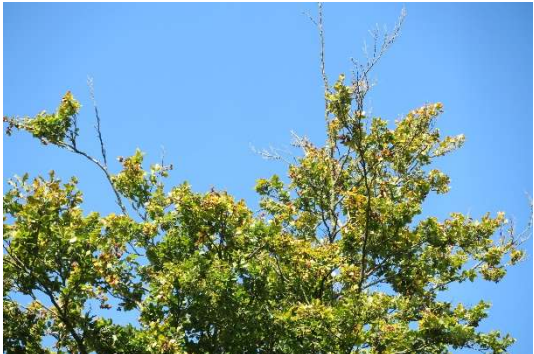
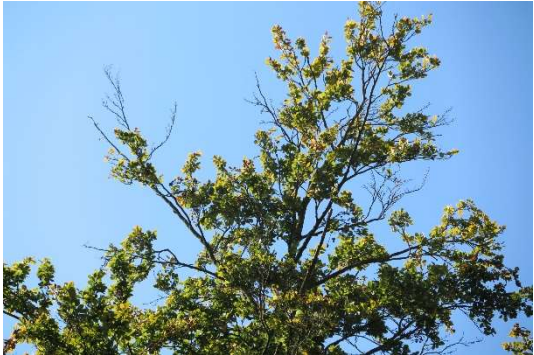
## Informatieblad boom 25

| | BOOM 25 |
|---|---|
| <b>Veiligheid/gebreken</b> | Dood hout |
| <b>BOOMTECHNISCH OORDEEL</b> | 5. Behoudenswaardig |

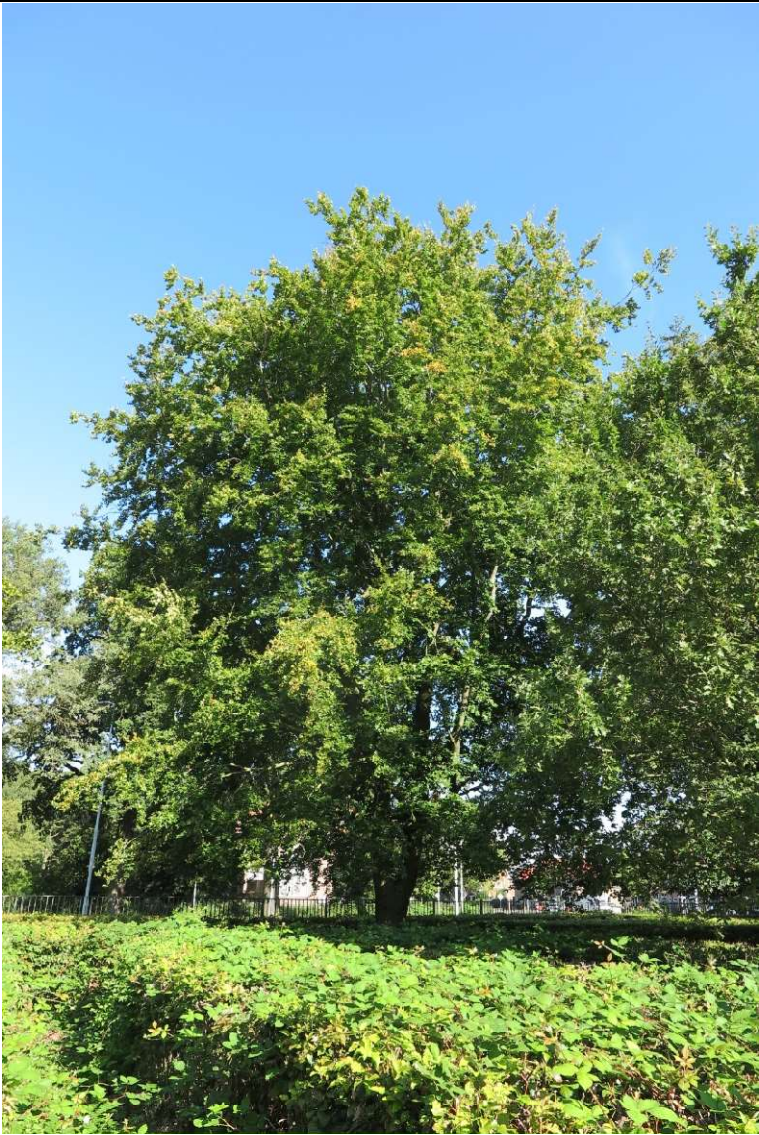
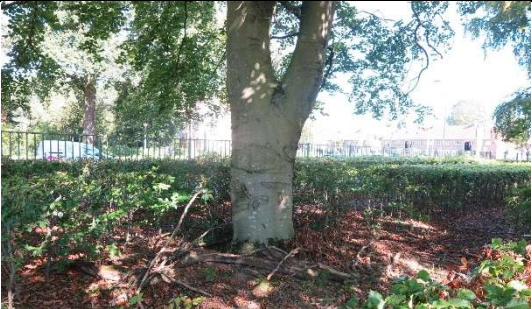
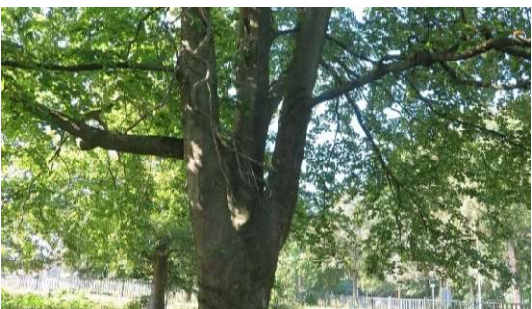
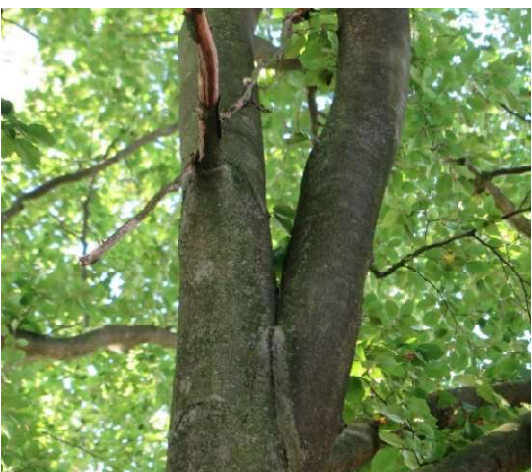
## Informatieblad boom 27

| BOOM 27 | |
|---|---|
| <b>Veiligheid/gebreken</b> | Dood hout, plakoksel in gesteltak op ca. 6 m |
| <b>BOOMTECHNISCH OORDEEL</b> | 6. Zeer behoudenswaardig-waardevol |

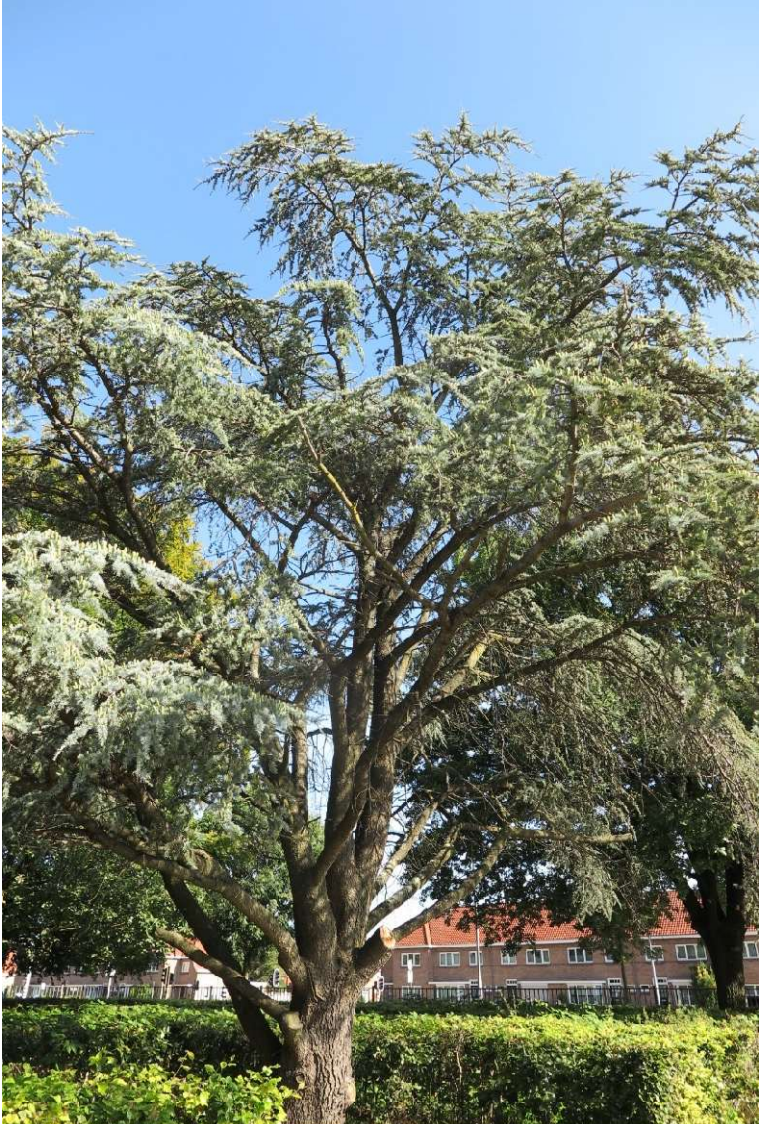
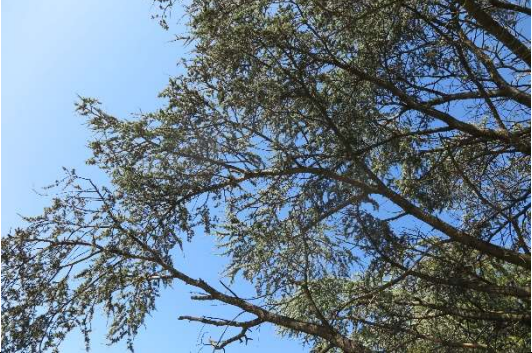
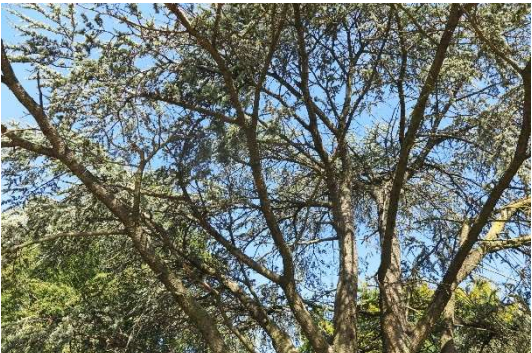
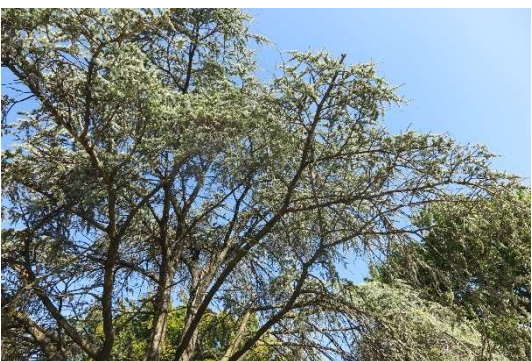
## Informatieblad boom 30

| BOOM 30 | |
|---|---|
| <b>Veiligheid/gebreken</b> | Dood hout |
| <b>BOOMTECHNISCH OORDEEL</b> | 3. Rooien |
