# Inventarisatie en effecten analyse bomen en bos

BEA Groen Corridor  
Eindhoven

november 2021

Definitief 13 januari 2022

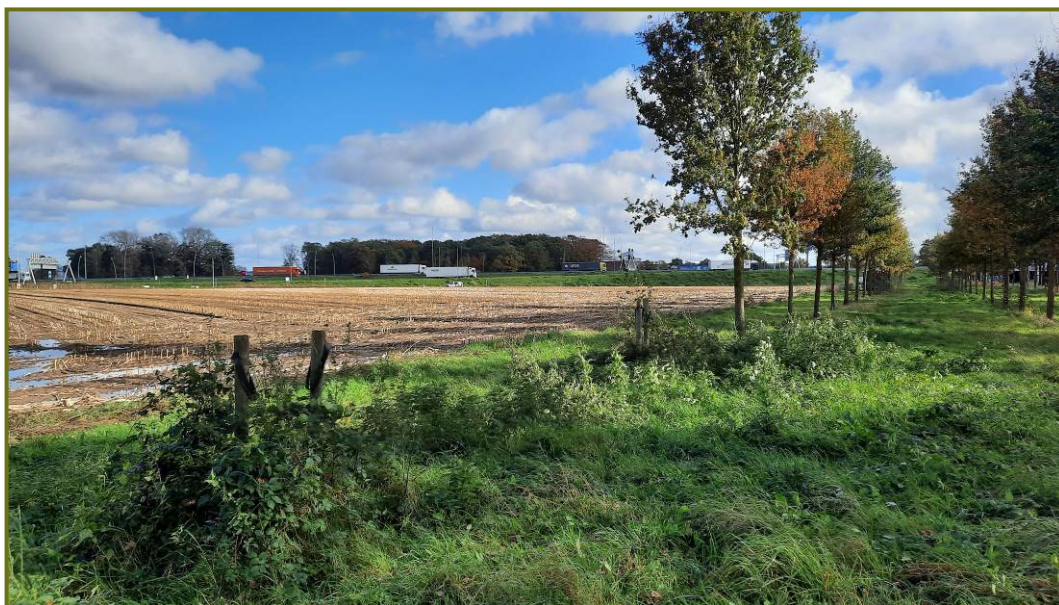
In de bomengroepen 1 t/m 4 is een enkele zomereik uitgevallen. Deze zijn met een rood kruis in *bijlage 1* weergegeven.

Afbeelding 6. Bomengroep 2 met enkele uitgevallen zomereiken

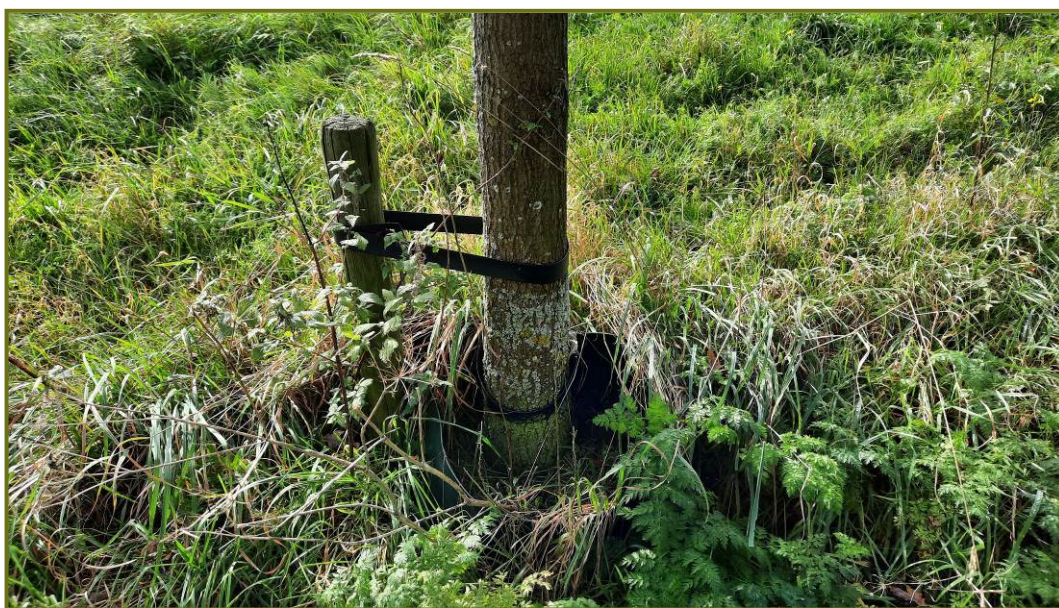
In alle groepen zijn bij circa 10-15 bomen, de palen en gietranden nog aanwezig.

Afbeelding 7. Nog aanwezige, niet meer noodzakelijke, boomband en boompalen

- ⊙ Kappen van de bomen 71 en 226 met een slechte conditie.  
De zomereik kan indien wenselijk op stam worden gezaagd ten behoeve van het stimuleren van flora en fauna. Bij berken wordt dit niet geadviseerd.
- ⊙ Boom 122 kappen / op stam zagen.
- ⊙ Kappen boom 452 met holte en aantasting harslakzwam.
- ⊙ Uitvoeren nader onderzoek bij de bomen 82, 191, 234, 317 en 396.
- ⊙ Verwijderen van de afgestorven takken bij de bomen met een achterstallige onderhoudstoestand bij de eerstvolgende onderhoudsbeurt.
- ⊙ Geadviseerd wordt de ontbrekende zomereiken in de bomengroepen aan te vullen met nieuwe zomereiken. Nog resterende en niet meer functionerende boompalen en boomband verwijderen.

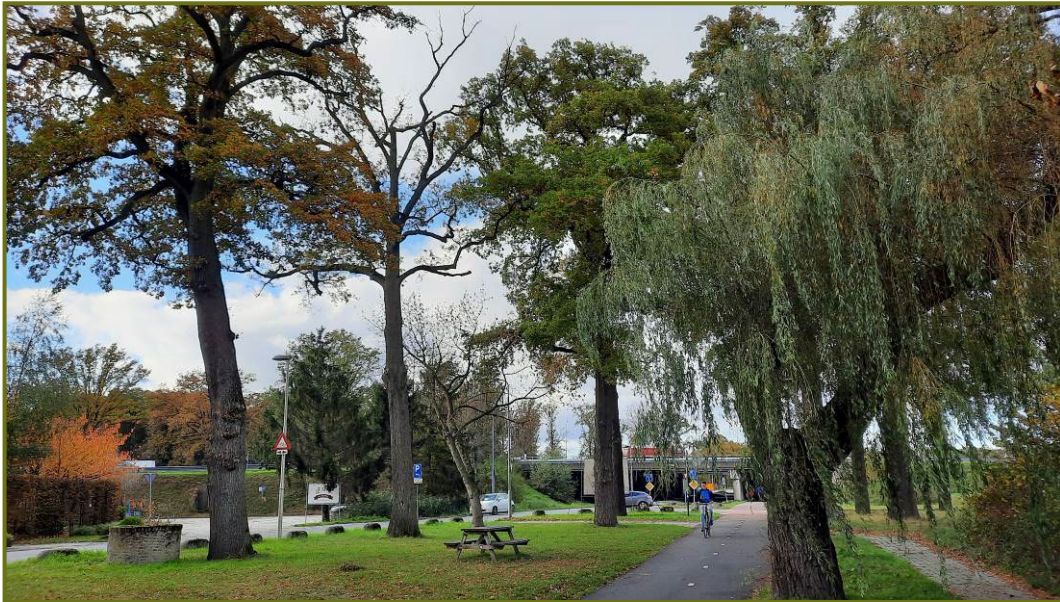
Afbeelding 8. Bomen nabij De Mispelhoef, bijna afgestorven boom 226

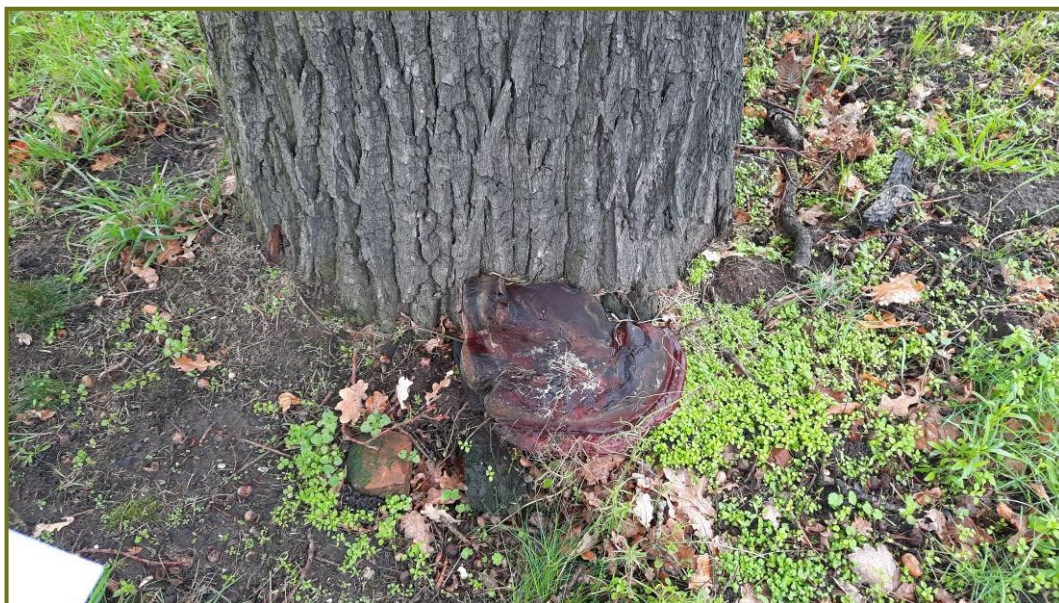
Afbeelding 10. Aantasting harslakzwam bij boom 452

De realisatie van de shared space heeft een negatief effect op het behoud van de bomen 461 en 452, zie pijlen. De conditie en kwaliteit van de boom 452 is echter wel sterk verminderd. Bij beide bomen wordt een te groot deel van de onverharde groeiplaats verhard, waarbij op korte afstand van deze bomen wordt gegraven.

Indien de shared space wel wenselijk of noodzakelijk is, dienen de bomen 452 en 461 gekapt te worden.

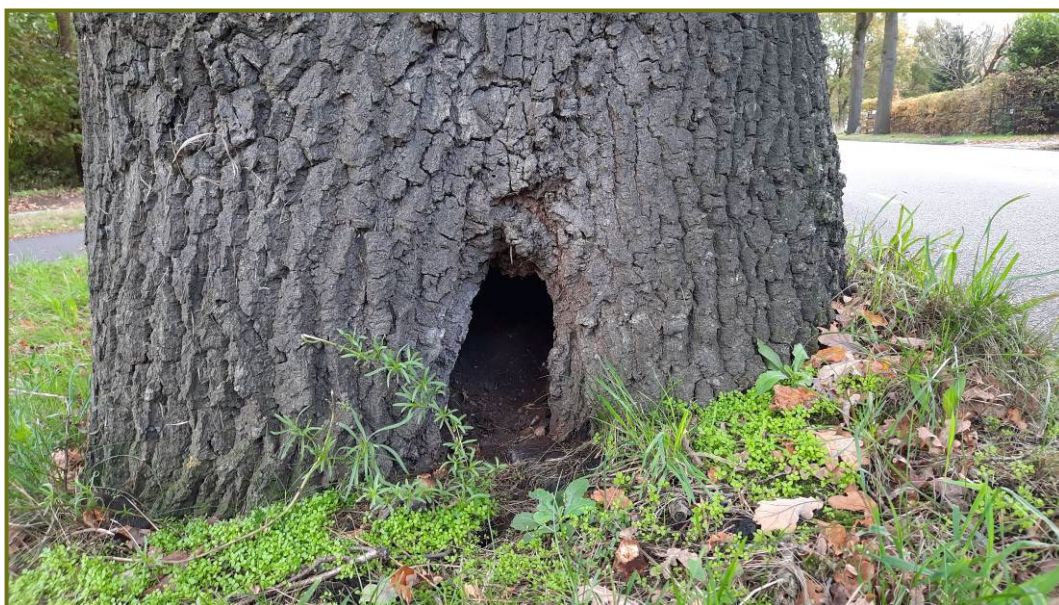
Bij de bomen 82, 191, 234, 317 en 396 zijn holtes en/of aantastingen van houtrotschimmels aangetroffen waarbij de veiligheid niet direct is vastgesteld bij de inventarisatie. Bij boom 452 is een grote holte vastgesteld en een vruchtlichaam van de harslakzwam (*Ganoderma resinaceum*). Deze boom is als onveilig beoordeeld.

Afbeelding 11. Grote holte boom 234

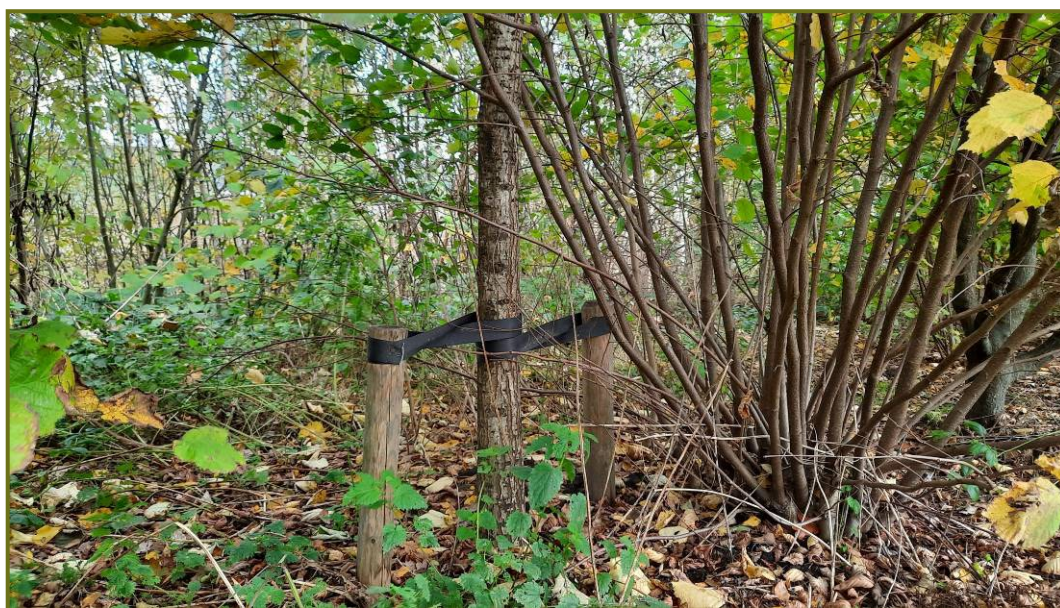
Bomengroep 5 is bijna niet meer zichtbaar. De naast gesitueerde struiken zijn bijna net zo hoog als de zomereiken. De struiken bestaan voornamelijk uit: hazelaar, kornoelje, sleedoorn maar ook jonge berken en wilgen.

Afbeelding 13. Bomengroep 5 deels overgroeid en oude boompalen en boomband

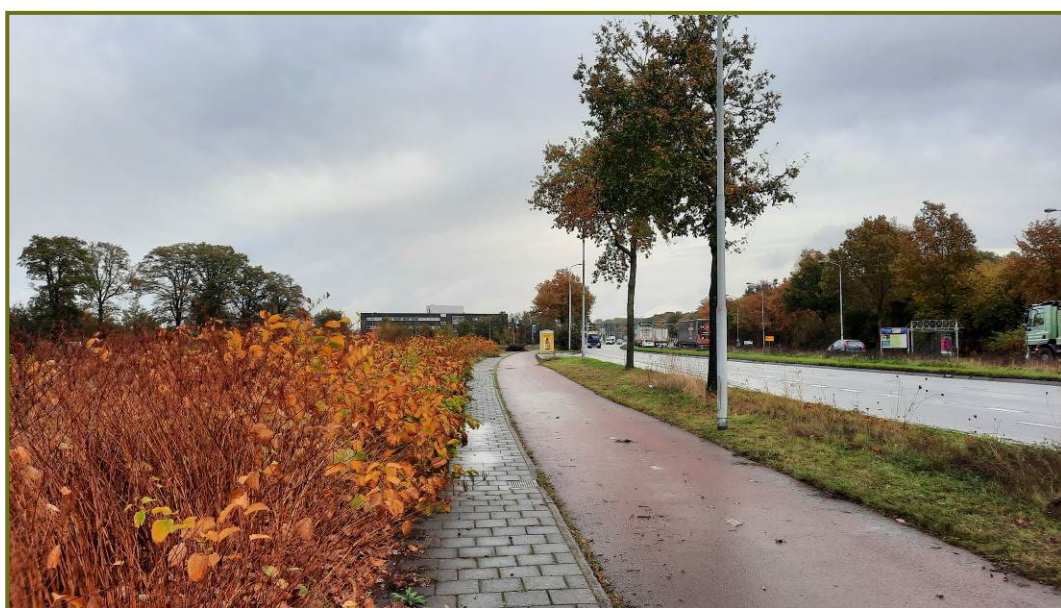
Afbeelding 17. Zomereiken 445 en 446, links Japanse duizendknoop in de berm

Ter hoogte van de zomereiken 442 tot 446 langs het fietspad aan de Anthony Fokkerweg groeit een strook Japanse Duizendknoop. Deze plant is ongewenst in Nederland en dient waar mogelijk te worden verwijderd.

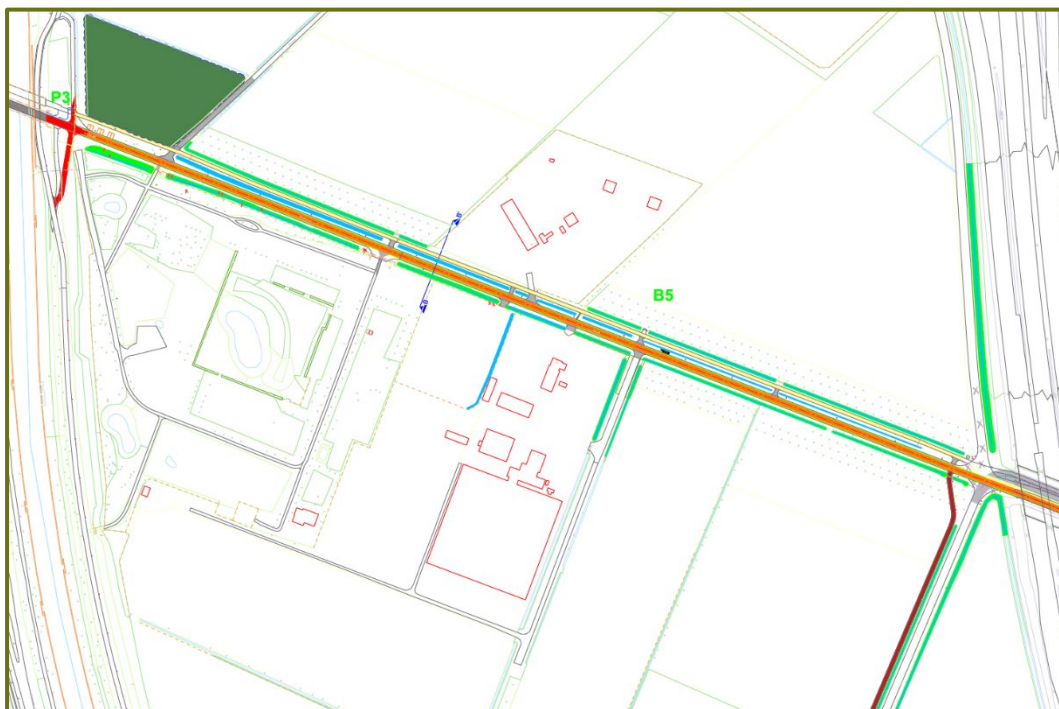
Afbeelding 18. Knelpunten locatie 1

Op dit deel wordt de rijbaan versmald en omgevormd tot fietspad. Het huidige asfalt wordt verwijderd en de bermen worden per zijde circa 0,75 meter breder en omgevormd tot kruidenrijke berm. Hiervoor wordt 20 cm afgegraven. Het huidige fietspad wordt voetpad.

De kans op schade aan de naast gesitueerde bomen en onverharde groeiplaatsen is groot. Wanneer deze ruimte niet beschermd is, wordt deze ruimte vaak gebruikt voor transport, opslag e.d. De afgraving van 20 cm is beperkt om kruiden goed te laten groeien.

Geadviseerd wordt om voorafgaand aan de werkzaamheden de onverharde groeiplaatsen van alle bomen aan de zijde van de rijbaan af te zetten met oranje afzetgaas. In de onverharde groeiplaats mag geen transport of opslag van materieel of grond plaatsvinden.

Geadviseerd wordt het cunet bij de versmalling van de rijbaan tenminste 80 tot 100 cm diep te verwijderen. De huidige grens met behulp van een grondzuigwagen en het resterende cunet met een graafmachine. Op deze manier kunnen eventueel aanwezige wortels worden gespaard.

Aanvullen van deze ruimte met gecertificeerde bomengrond over de hele lengte van het tracé. Op deze manier genereer je circa 6-7 m3 extra groeiruumte per boom.

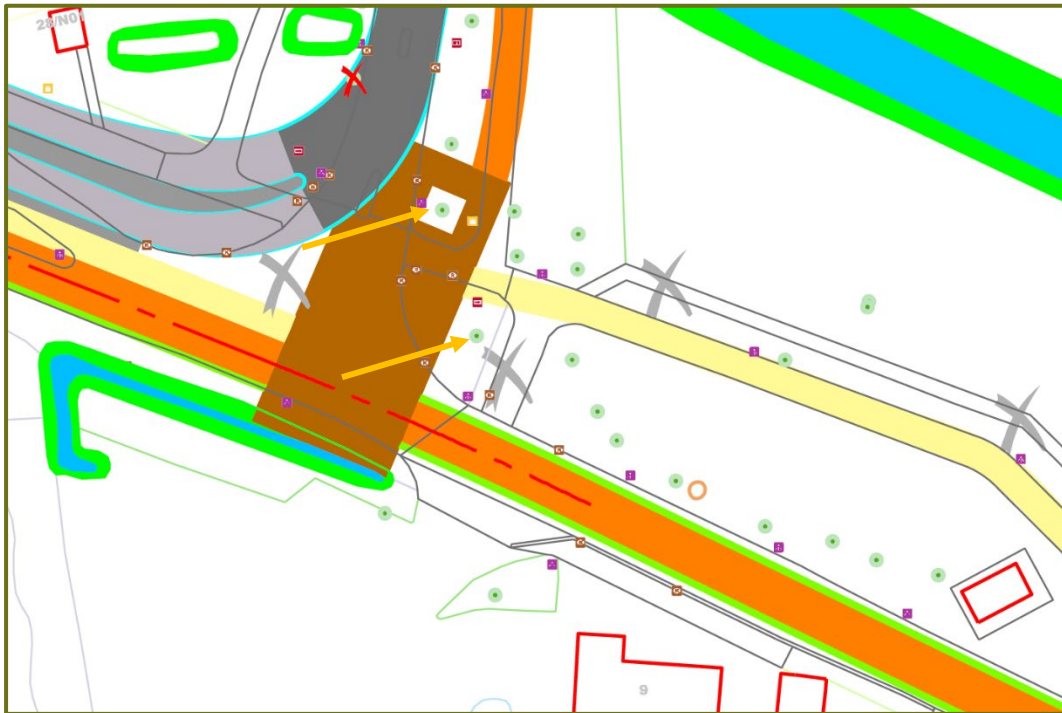
Afbeelding 19. Knelpunten locatie 2

Het bruine vlak wordt een shared-space, greskeien in specie.

De rijbaan wordt versmald en omgevormd tot fietspad. Het huidige fietspad wordt voetpad. Het voetpad ligt vrijwel tegen boom 232.

Geadviseerd wordt de shared space niet uit te voeren en het ontwerp aan te passen. Dit betekent dat er geen verharding in de huidige onverharde groeiplaats mag komen. De huidige verharding mag wel worden aangepast, hetzij niet dieper wordt gegraven dan het huidige cunet, circa 40-50 cm.

Geadviseerd wordt het nieuwe voetpad tenminste 1 meter verder van de wilg 232 af te situeren.

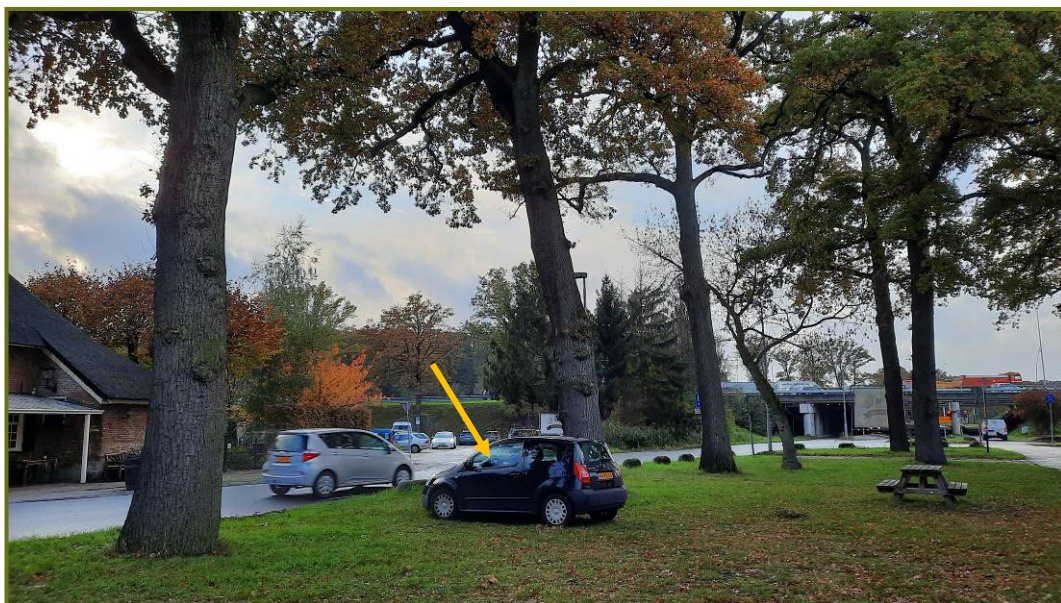
De bomen 221, 225, 227, 228, 231 en 232 staan op particuliere grond. Het betreffend waardevolle en potentiële monumentale bomen. De conditie is als goed beoordeeld, maar er is wel duidelijk sprake van groeistagnatie en een beperkte groeiplaats. Vaak wordt er tussen de bomen geparkeerd.

Afbeelding 20. Geparkeerde auto's

- ⊙ Ontoegankelijk maken voor auto's
- ⊙ Meerdere fraaie zitgelegenheden
- ⊙ Behoud van historisch bakhuis en put
- ⊙ Inzichtelijk maken van kabels- en leidingen

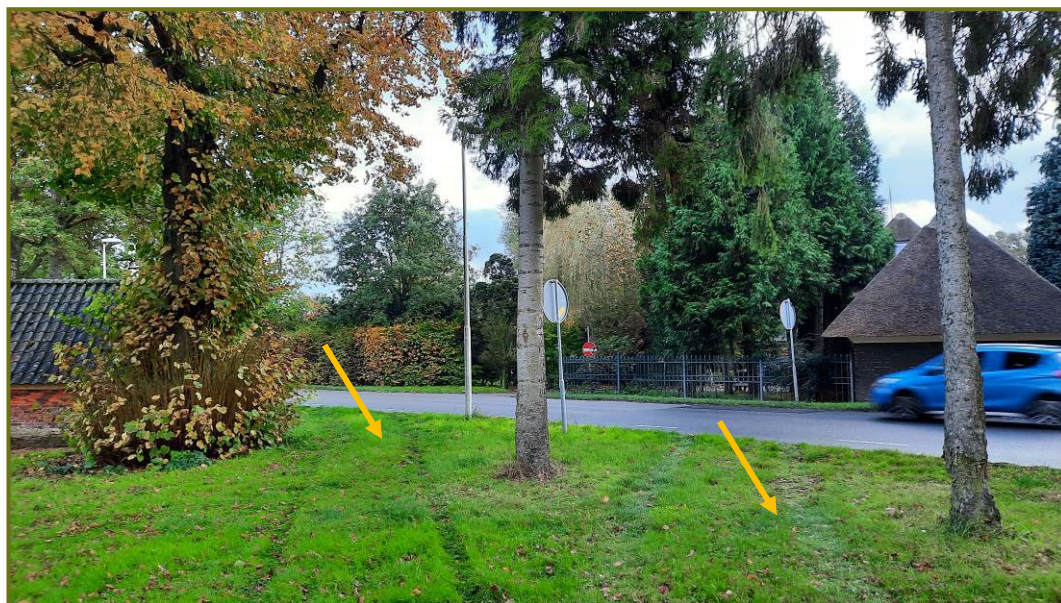
Afbeelding 21. Sporen van geparkeerde auto's

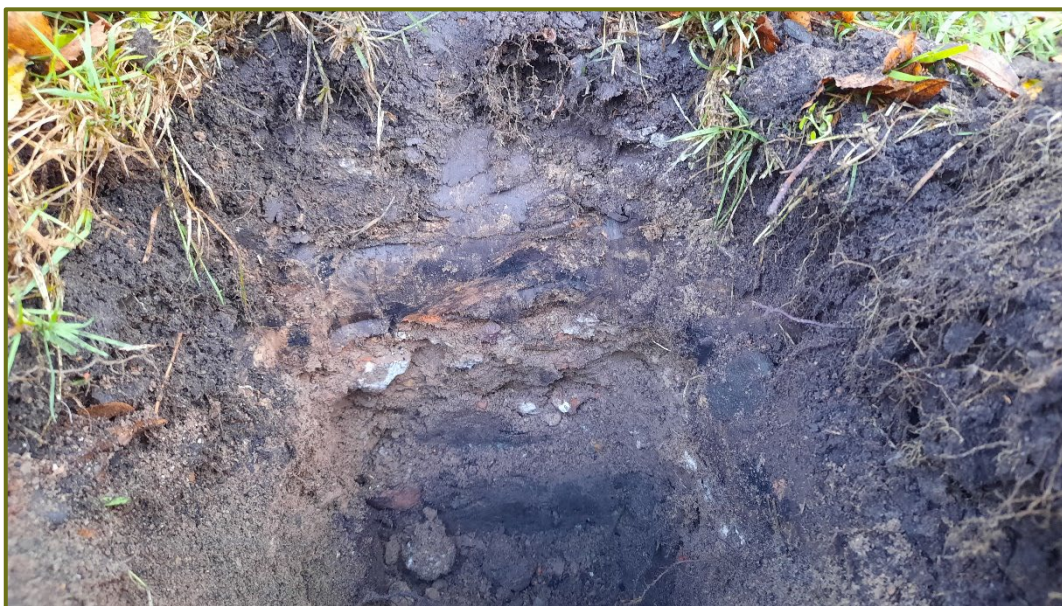
De bodem is op veel plaatsen ernstig verdicht, zie de profielkuilen op de volgende pagina. Mogelijk heeft hier voorheen verharding gelegen. In de profielkuilen wordt voornamelijk geel/wit zand en puin aangetroffen in de bovenste 30-40 cm.

Afbeelding 23. Laag puin en geel zand tot -25 cm nabij de Hollandse linde 231

- ⊙ Uitvoeren van een groeiplaatsverbetering. Daarvoor dient de huidige laag van puin, geel/wit en verdichte grond zoveel mogelijk te worden verwijderd. Werkzaamheden uitvoeren met behulp van een grondzuigwagen nabij de bomen. Waar duidelijk geen wortels meer aanwezig zijn kan de slechte grond worden verwijderd met een graafmachine. Afvoeren slechte grond en aanvullen met gecertificeerde bomengrond. Tenminste 20 m<sup>3</sup> per boom (boom 221, 227, 228 en 231). Exacte maatvoering vaststellen in het werk, een en ander in samenwerking met een European Tree Technician.

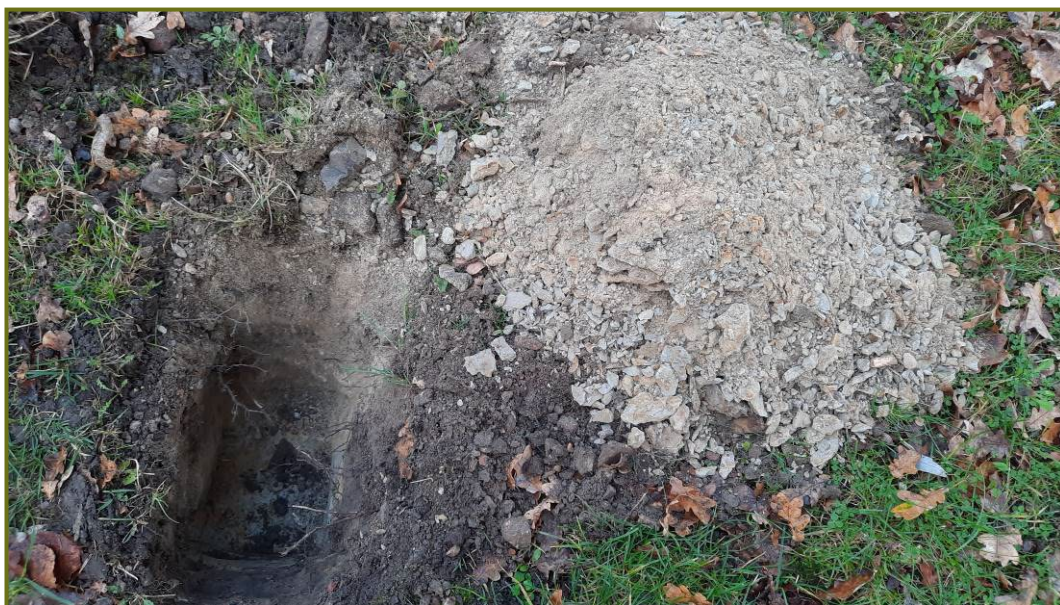
Afbeelding 25. Extreem verdichte laag wit lemig zand tot – 35 cm nabij de zomereik 228

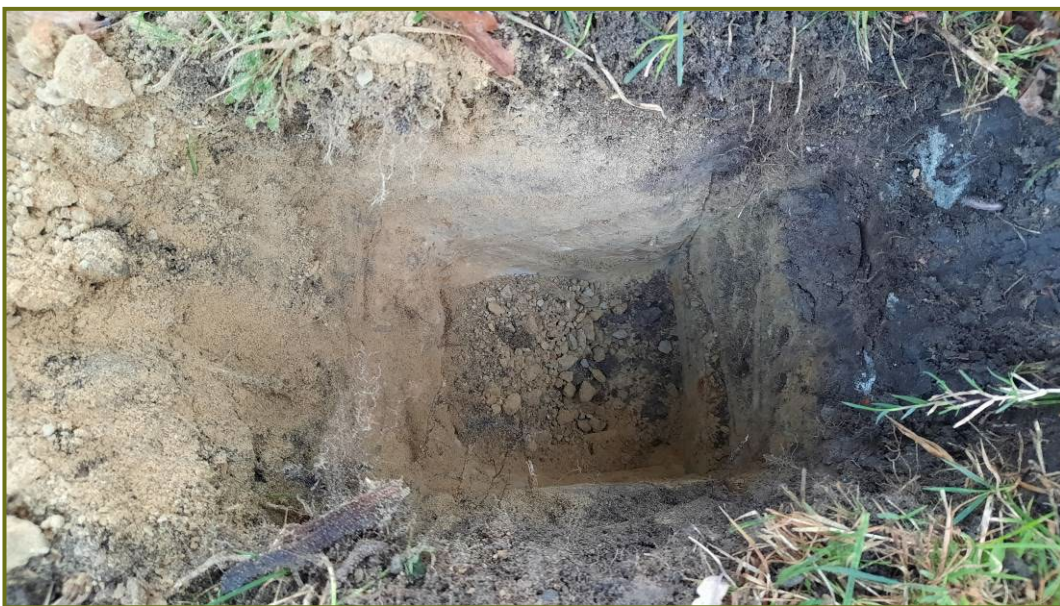
Afbeelding 27. Wit zand tot – 60 cm nabij de zomereik 227

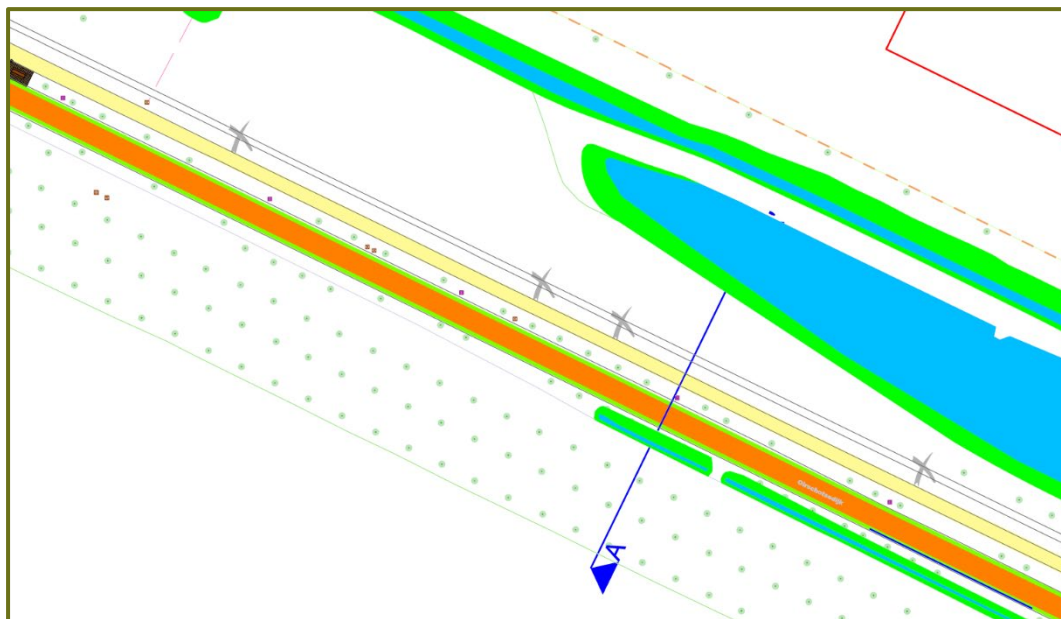
Afbeelding 28. Knelpunten locatie 3

Op dit deel wordt de rijbaan versmald en omgevormd tot fietspad. Het huidige asphalt wordt verwijderd en de zijanten worden smaller en omgevormd tot kruidenrijke berm. Hiervoor wordt 20 cm afgegraven. Het huidige fietspad wordt voetpad en het huidige voetpad wordt opgeheven.

De kans op schade aan de naast gesitueerde bomen en onverharde groeiplaatsen is groot bij uitvoering van de werkzaamheden.

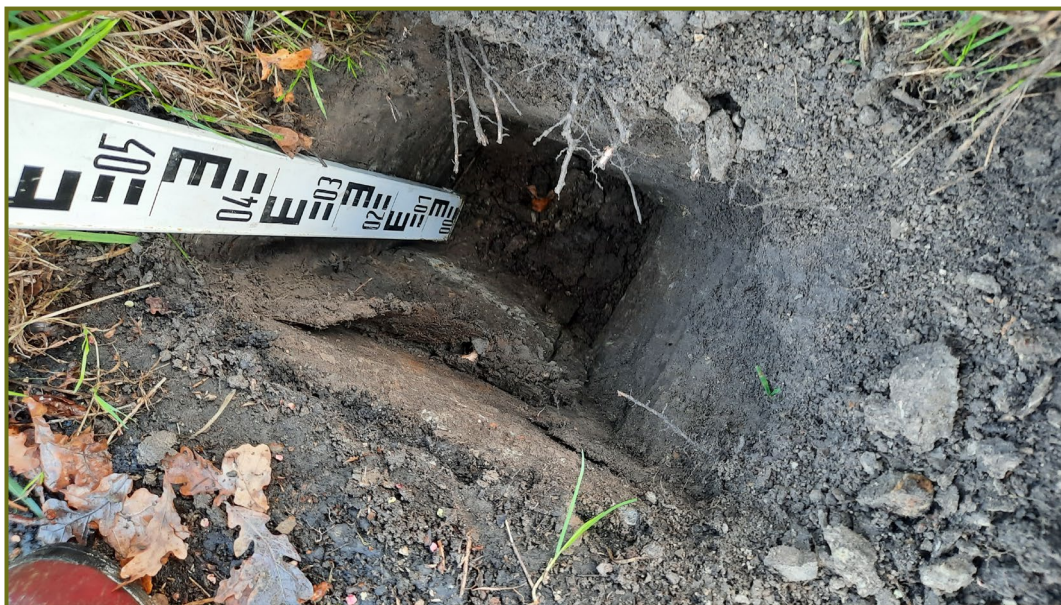
Alleen in de bovenste 10 cm worden enkele wortels van de zomereiken aangetroffen. De wortels van de zomereiken groeien beperkt onder het fietspad door.

Afbeelding 30. Vrijwel geen wortels direct naast het fietspad

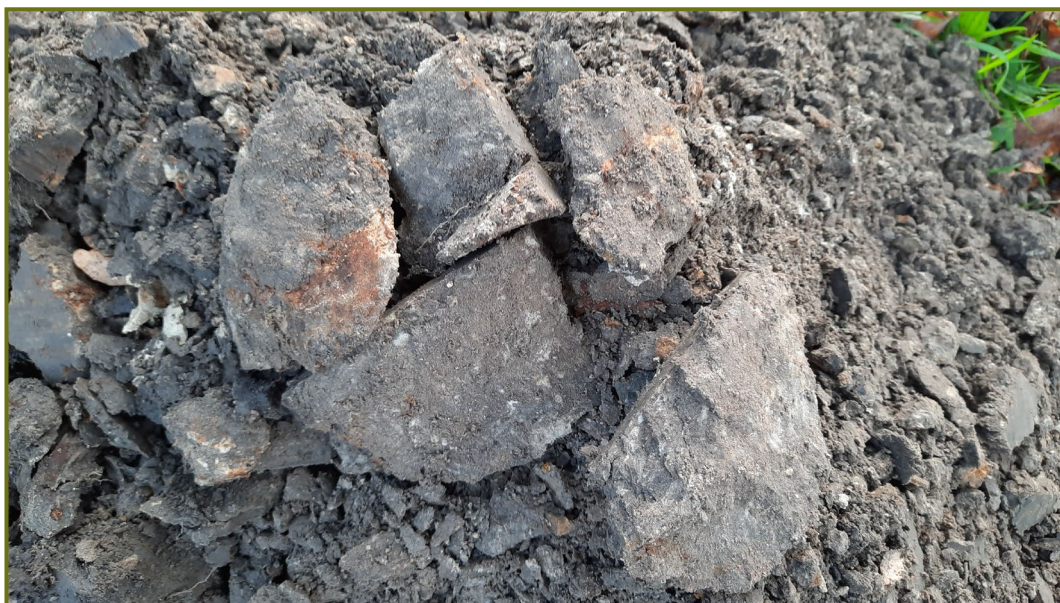
Direct naast het huidige geasfalteerde fietspad zijn enkele profielkuilen gegraven. Direct naast het asphalt wordt een opsluitband aangetroffen. Daarnaast bevindt zich veelal humusarm, geel/bruin gemengd zand in de profielkuil. Deze grond is overwegend verhoogd verdicht tot tenminste 50 cm beneden maaiveld.

Afbeelding 31. Verdichte bodemstructuur direct naast het fietspad

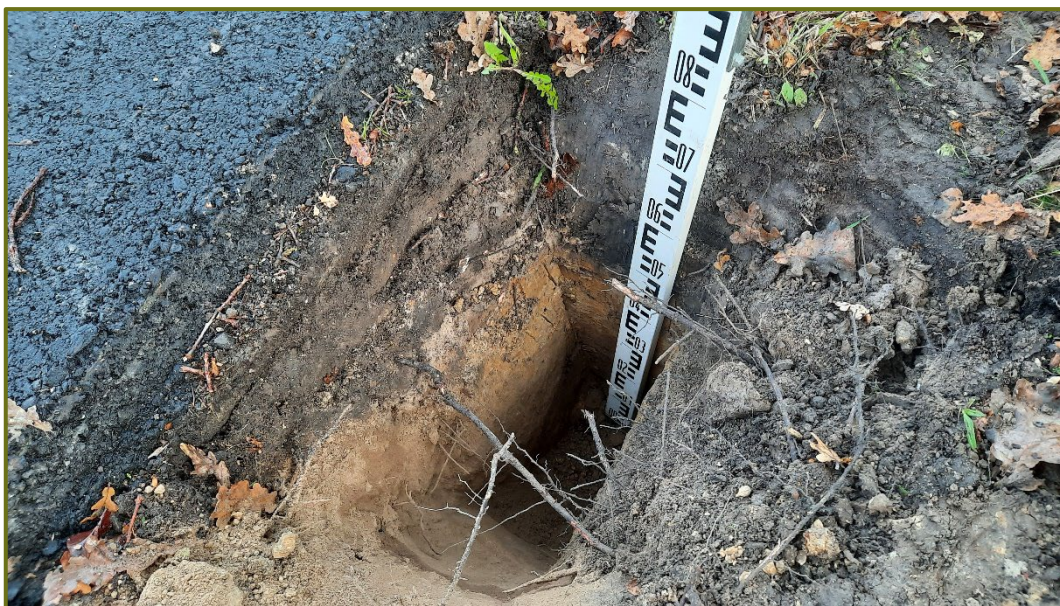
Afbeelding 33. Voornamelijk geel leemig zand, nauwelijks wortels tot 80 cm beneden maaiveld.

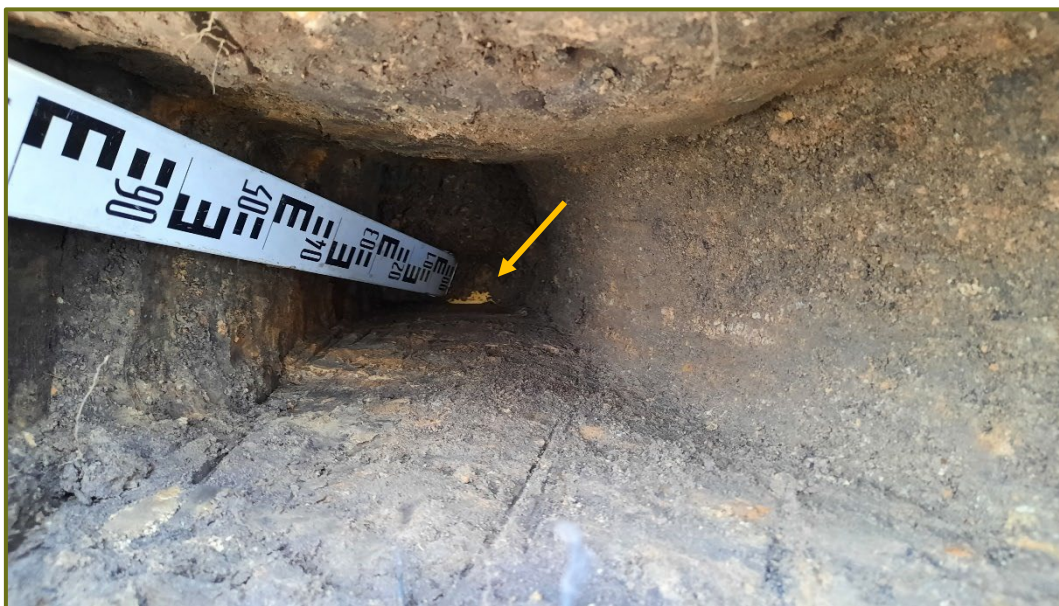
In de grasberm tussen het huidige fiets- en voetpad ligt een gasleiding op 100 cm beneden maaiveld. Boomwortels zijn hier niet aangetroffen.

Afbeelding 34. In de grasberm tussen het huidige fiets en voetpad ligt een gasleiding op 100 cm beneden maaiveld zie pijl. Geen boomwortels.

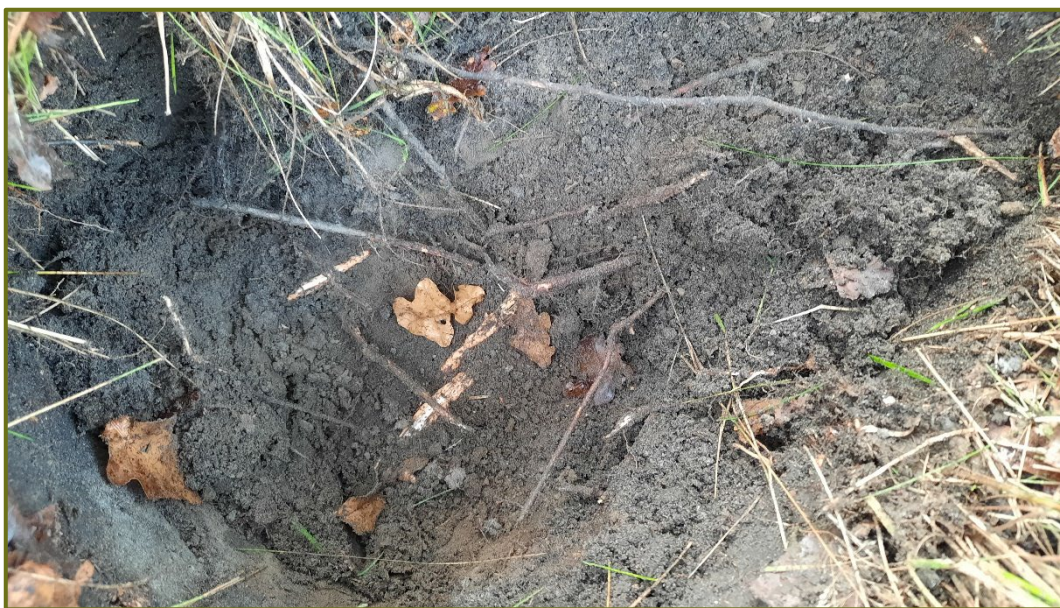
In de grasberm tussen het de rijbaan en het huidige fietspad is volop beworteling aanwezig vanaf 5-10 cm beneden maaiveld.

Afbeelding 36. Ondoordringbaar pakket wortels

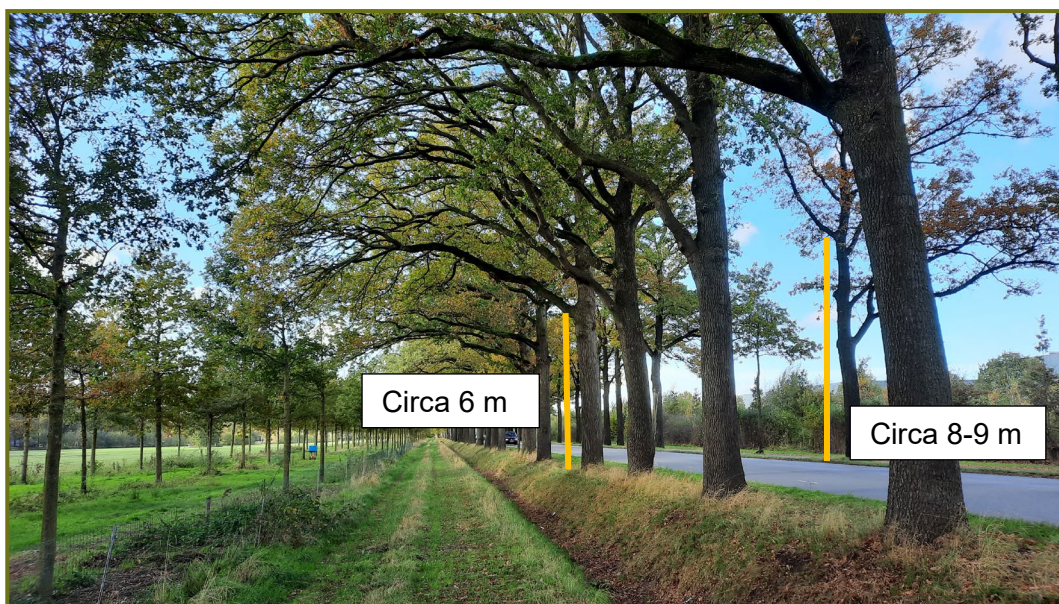
Maar zelfs op 3,5 meter inclusief de benodigde hoogte voor een veegwagen of ambulance, zal op 6-7 meter in totaal, nog steeds zeer beperkt hinder worden ervaren door takken van de zomereiken.

Afbeelding 39. Opkroonhoogte rijbaan, en zijde berm, zie stippellijnen

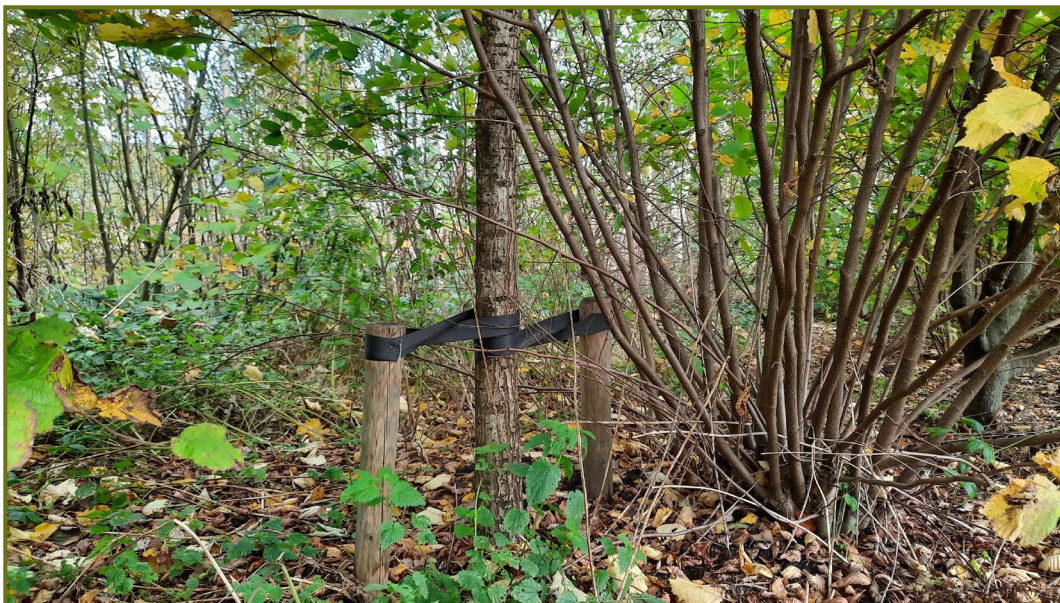
Afbeelding 41. Niet meer functioneren boompalen en boomband. Boompalen worden al scheefgetrokken.

Geadviseerd wordt eenmalig de heesters 2 meter rondom de zomereiken af te zetten tot net boven de grond. Daarbij mogen de bomenpalen, band en gietranden worden opgeruimd.

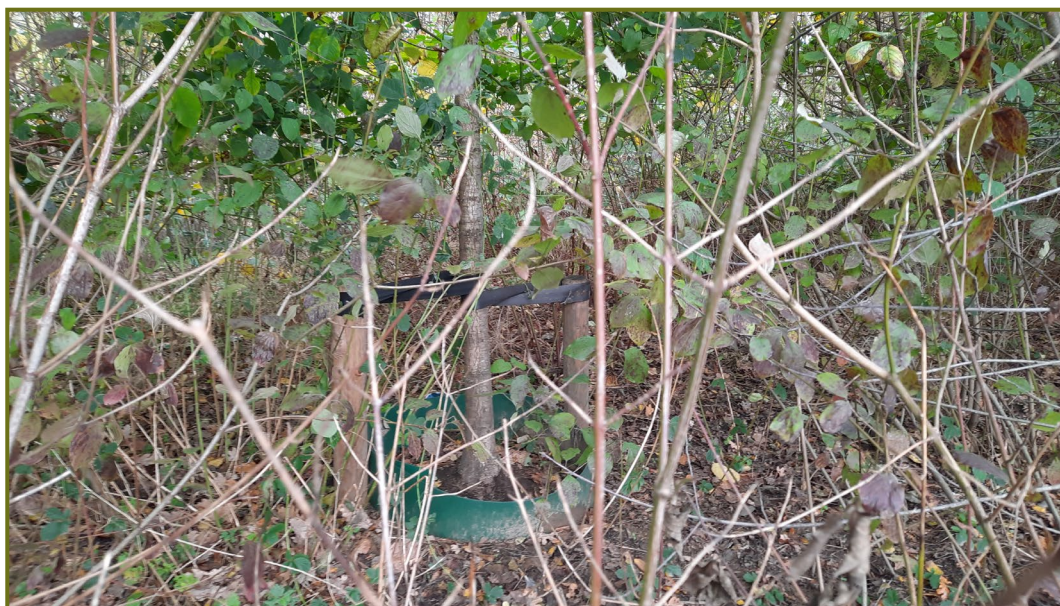
Afbeelding 42. Niet meer functioneren boompalen, boomband en gietrand. Boompalen worden al scheefgetrokken.

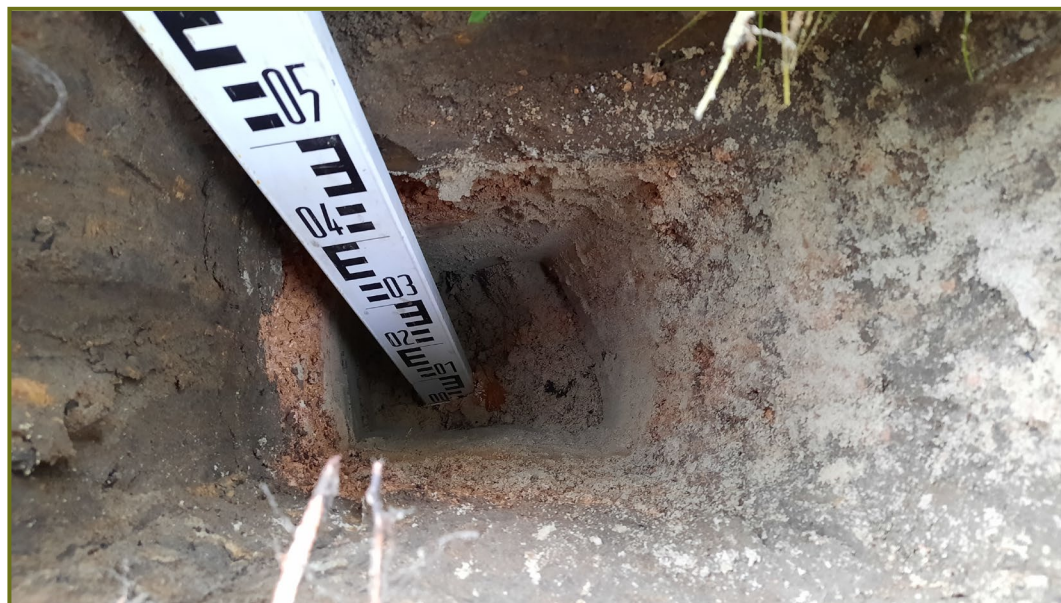
In de profielkuilen zijn geen wortels aangetroffen.

Afbeelding 45. Vrijwel geen wortels, wit zand en laagje puingrind

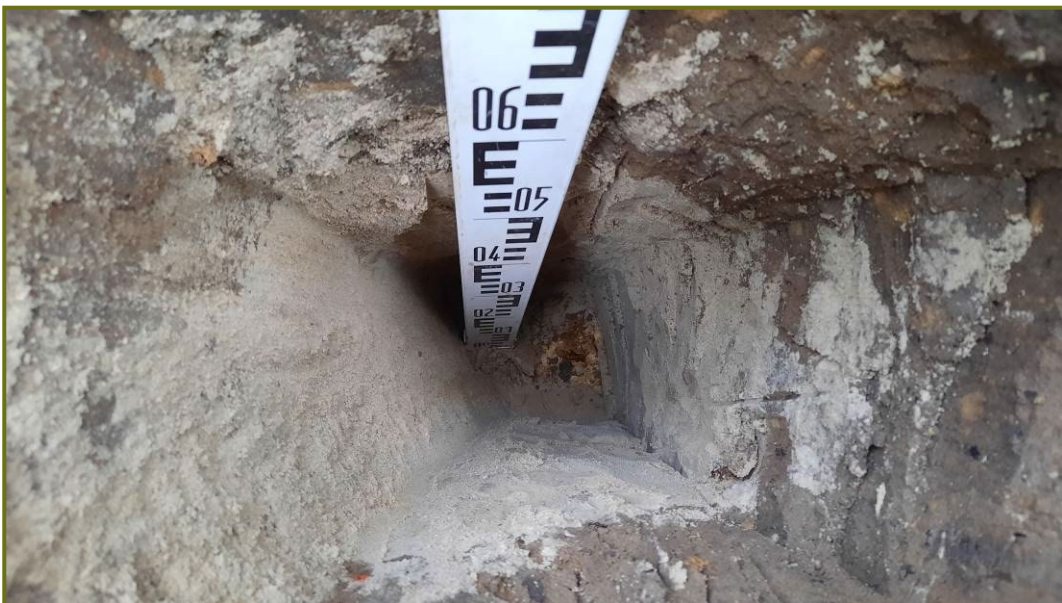
Afbeelding 47. Vrijwel geen wortels, vooral wit zand

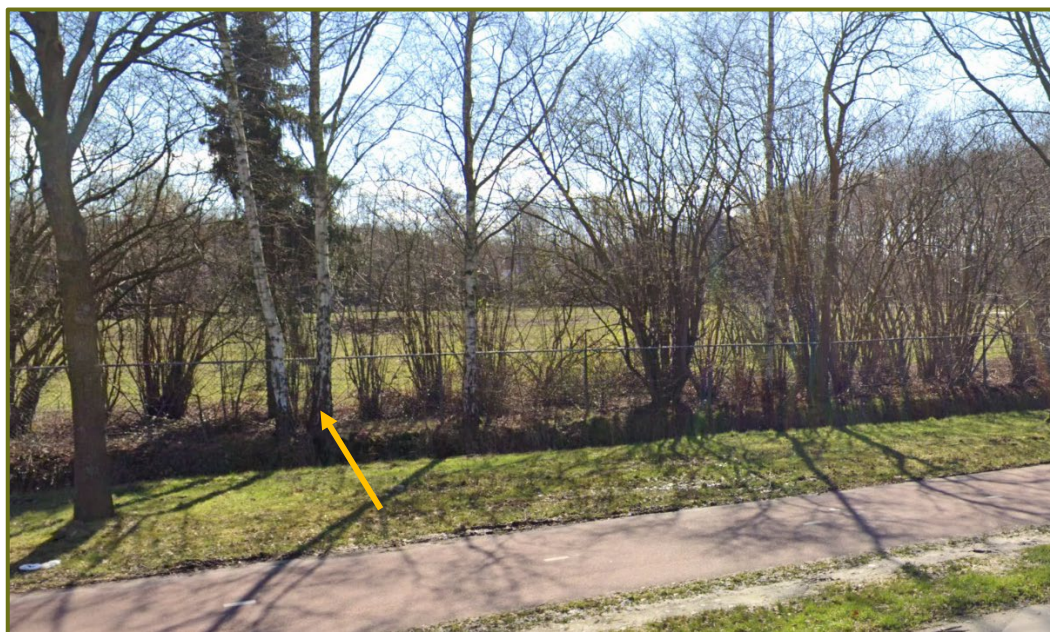
Afbeelding 49. Bomen en struiken op belendend perceel, erg weinig ruimte voor nog een fietspad.

Geadviseerd wordt de bomen op het belendend perceel te inventariseren.

Alternatief: Indien het belendend perceel van gemeente Eindhoven is, kan wellicht het fietspad nog achter de huidige groenstrook worden gelegd, zie rode stippellijn op bovenstaande afbeelding. Op deze manier kunnen zowel de zomereiken als de groenstrook beter duurzaam behouden blijven.

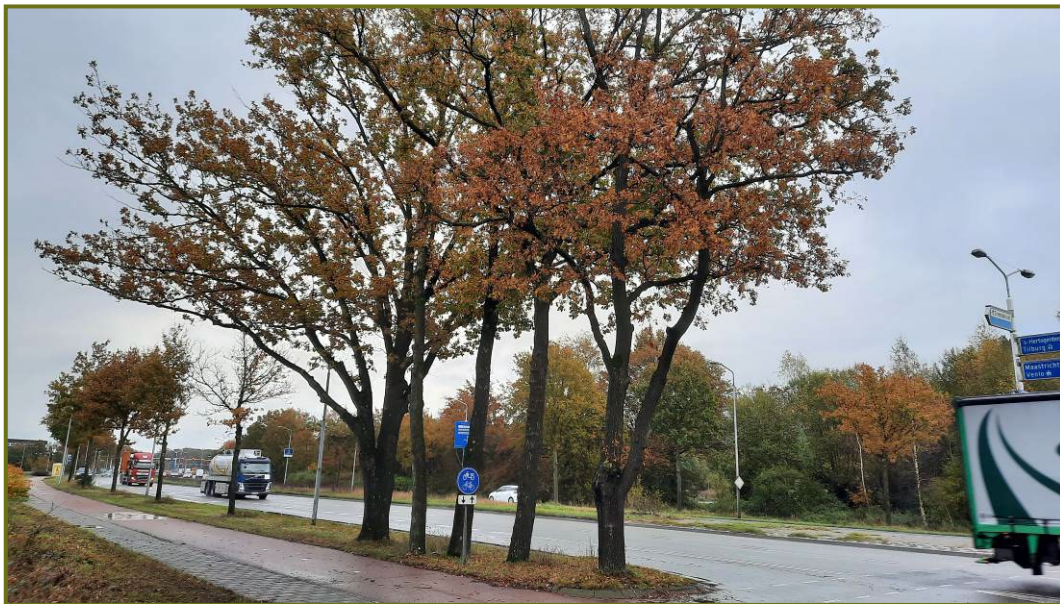
Afbeelding 52. Zomereiken met een matige conditie, geheel opgesloten door verharding

Geadviseerd wordt de groeiplaats van de zomereiken 430 t/m 434 te verbeteren in verband met de aangetroffen matige conditie. Verwijderen cunetzand en verdichte grond tot 80-100 cm beneden maaiveld. Aanvullen met bomengrond, circa 100 m<sup>3</sup> in totaal. Aan weerszijden van de bomen, zie bruine vlakken in bovenstaande afbeelding.

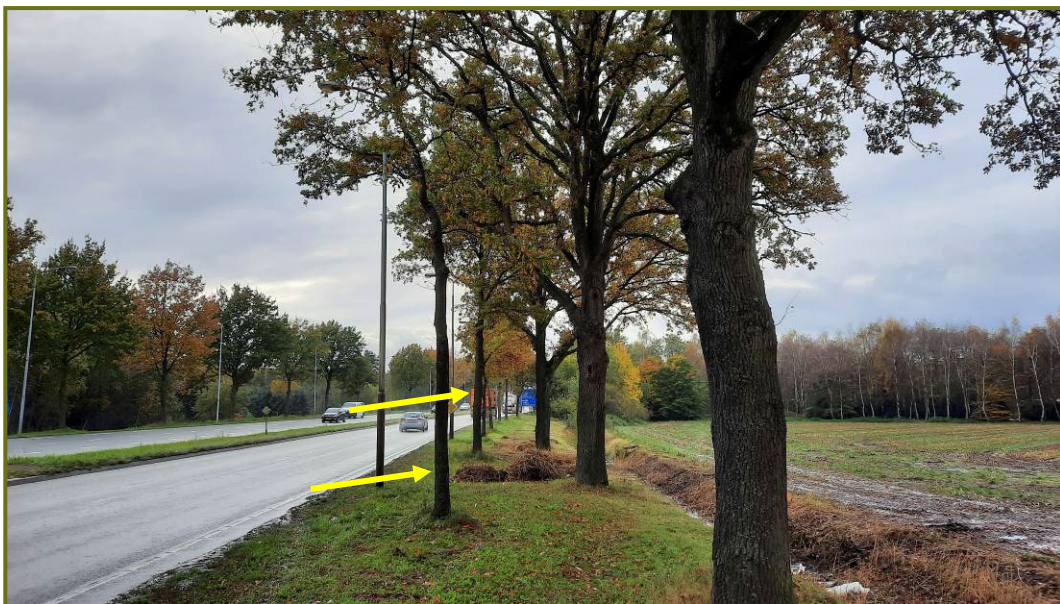
Afbeelding 53. Boom 424 en 425 met scheve kronen en concurrentie voor de oudere (oorspronkelijke) zomereiken

Kappen bomen 424 en 425.
