Hydrologische aspecten  
herinrichting Eikenstraat 5  
Voormalige turnhal Eikenstraat 5

Projectnummer: 206781  
Datum: 19-12-2024  
Projectleider: Herbert Thuinte  
Opgesteld: Karel Hanhart  
Gecontroleerd: Herbert Thuinte  
Status: Definitief  
Versie: 1

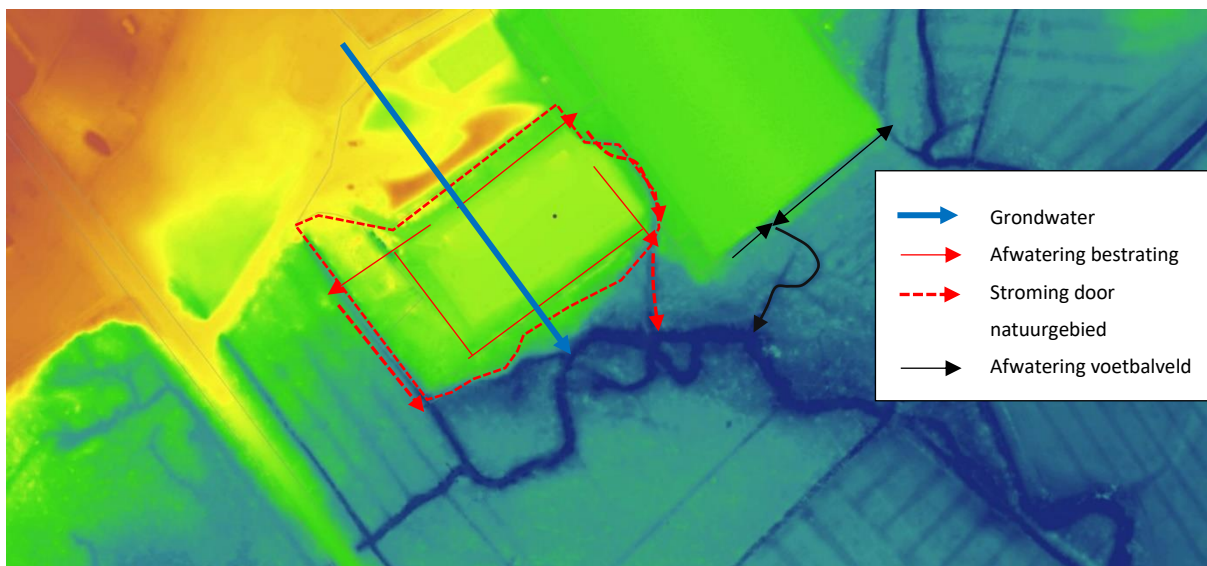
Figuur 3: AHN4 hoogtekaart van de turnhal, voetbalveld en natuurgebied (Actueel hoogtebestand Nederland AHN4, 2024) en stromingsrichting grondwater (blauwe pijlen) en dak- en water vanaf bestrating via buizenstelsel naar natuurgebied (rode pijlen).

Op de AHN hoogtekaart is te zien dat de turnhal en het voetbalveld direct grenzen aan het laaggelegen kwelgevoede natuurgebied. De blauwe kleuren geven aan dat het maaiveld hier lager is. De rode tinten geven de hogere delen van de stuwwal weer. De hoogte van het perceel waarop de turnhal en voetbalveld zijn aangelegd loopt nogal scherp over naar het lager gelegen natuurgebied. Dit duidt er op dat het perceel waarop de turnhal is gebouwd in het verleden is opgehoogd. Het kwelwater dat vanuit de Veluwe in zuidoostelijke richting naar de lager gelegen beekloop en bronnen in het natuurgebied stroomt, stroomt dus onder de twee percelen door naar het natuurgebied (zie dikke blauwe pijl in Figuur 3). Hier treedt het als kwelwater uit in de donkerblauw aangegeven beekloop en kleinere zijgreppels. Daarnaast wordt het natuurgebied gevoed door lokale kwel bestaande uit regenwater dat op de helling dichtbij de bronbossen in de bodem is geïnfiltreerd en in de noordwestflank van het natuurgebied opwelt.

In de bestrating zijn regenwaterputten aanwezig, die zijn aangesloten op afwateringsbuizen. De ligging van de putten en buizenstelsel is weergegeven op de door Boei verstrekte Revisietekening (zie Bijlage 1). De ligging van de afvoerbuizen is schematisch weergegeven in Figuur 3.

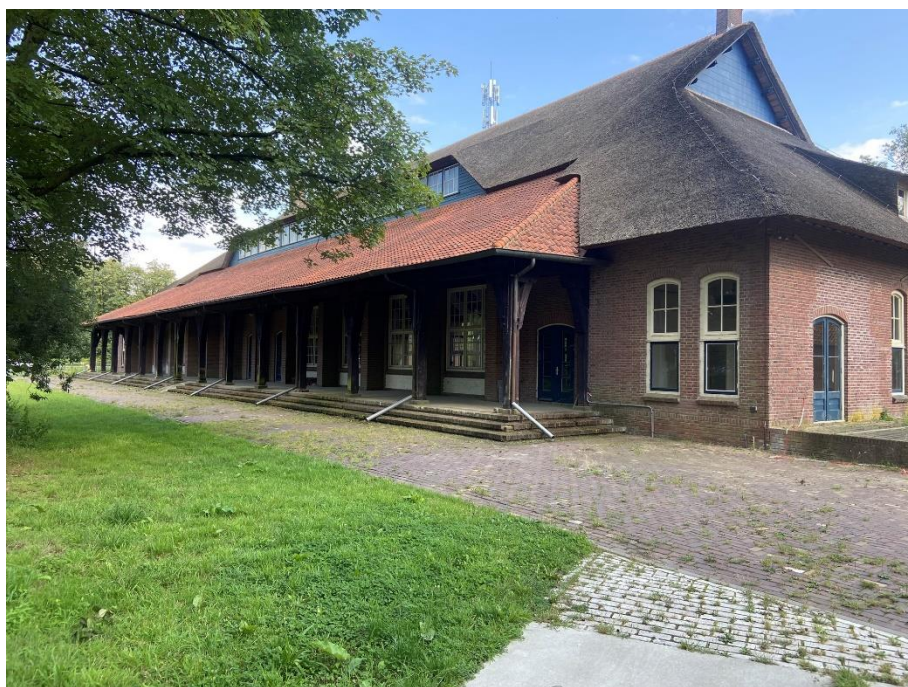
De noordwestzijde en zuidoostzijde (achterzijde) worden getoond op Foto 1 en Foto 2. Het dakwater stroomt aan de noordwestzijde over het pannendak naar een dakgoot. Het water uit de dakgoot wordt via regenpijpen geloosd op de onderliggende bestrating rondom het pand. Het dakwater van de rest van de turnhal wordt niet door dakgoten opgevangen, maar stroomt direct vanaf het rieten dak op de bestrating rondom de turnhal.

*Foto 1: De voorzijde van de turnhal (noordwest).*

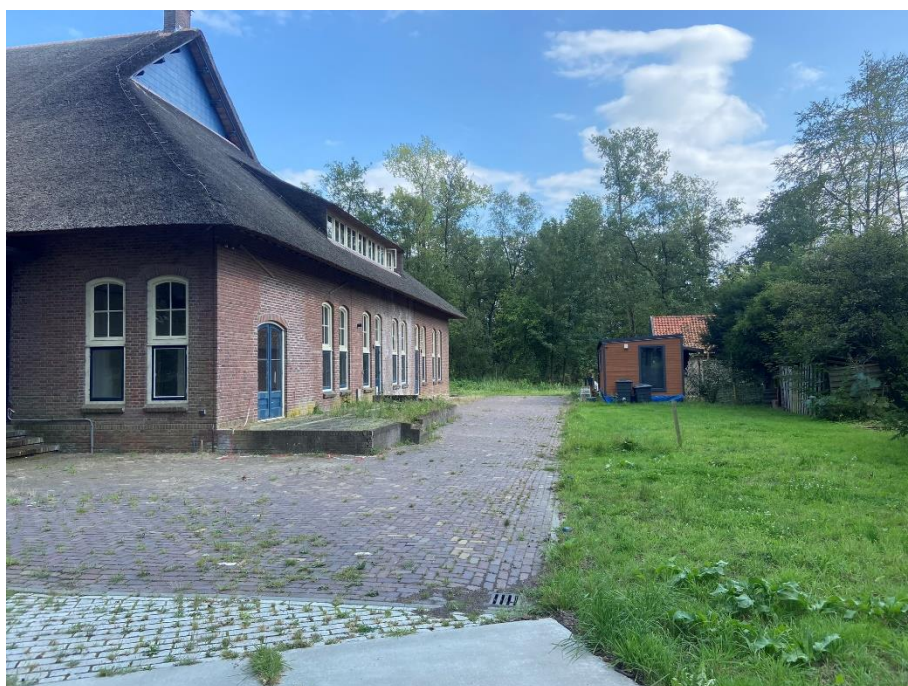
*Foto 2: De achterzijde van de turnhal (zuidoostzijde)*

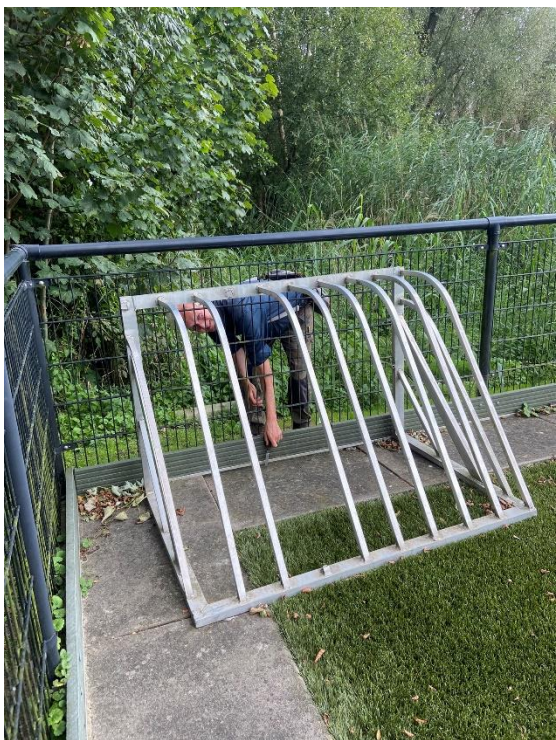
Om dit te voorkomen is er rondom het kunstgrasveld een houten rand aangelegd (zie Foto 3). Ondanks de aanwezigheid van de rand zijn er in de afwateringsgreppels aan de zuidzijde van het voetbalveld rubber korrels aangetroffen. Deze zijn waarschijnlijk bij een zware regenbui door een 2 cm brede spleet van het voetbalveld naar de afwateringsloot gespoeld. De spleet is veroorzaakt door verzakking van de betontegel.

*Foto 3: Betonnen rand met opstaande plank rondom het voetbalveld om oppervlakkige afspoeling van kunstgraskorrels bij zware regenbuien te voorkomen. De betontegels zijn plaatselijk verzakt, waardoor er kunstgraskorrels bij een fikse regenbui naar het natuurgebied spoelen.*

Om afspoeling van granulaatkorrels van het voetbalveld naar de greppel te voorkomen wordt aanbevolen om de hier gelegen verzakte betontegels opnieuw te leggen of de spleten die hier zijn ontstaan op een andere manier waterdicht te maken.

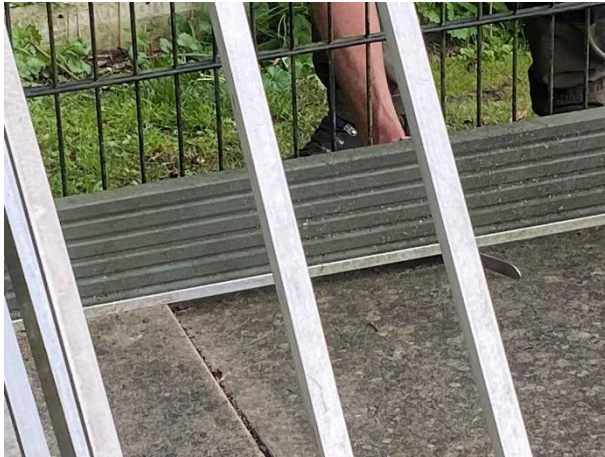
*Foto 4: Spleet aan de zuidoostkant van het hek rondom het voetbalveld.*
