HISTORISCH BODEMONDERZOEK

TUSSEN DE BEUKENDIJK EN KERSENDIJK

TE WESTENDORP

# Rapportage historisch bodemonderzoek tussen de Beukendijk en Kersendijk te Westendorp

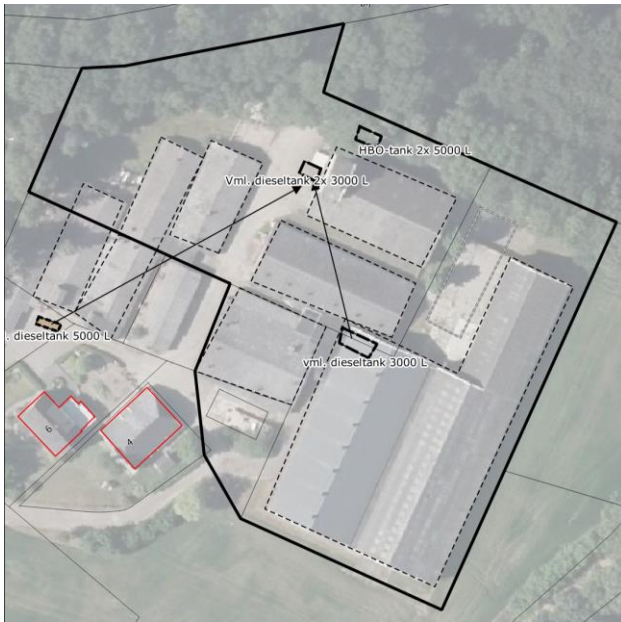
**Figuur II. Onderzoekslocatie met locatie tanks en locatie tanks na verplaatsing**

Uit informatie van de gemeente Oude IJsselstreek blijkt dat op de locatie een bovengrondse HBO tank aanwezig is op de onderzoekslocatie. Deze tank is inwendig gereinigd en gevuld met zand. Er werden geen verontreinigingen aangetroffen. Tevens is een bovengrondse dieseltank aanwezig geweest op de onderzoekslocatie. Een ondergrondse dieseltank valt net buiten de onderzoekslocatie. Deze onder- en bovengrondse dieseltanks zijn omstreeks 1991 verplaatst naar een betonnen kelder in de droogschuur op de onderzoekslocatie. De ondergrondse dieseltank is toen bovengronds komen te liggen. De kelder en droogschuur zijn inmiddels geamoveerd. Een overzicht van de locaties van de tanks is in figuur II weergegeven.

De 2 dieseltanks zijn in 2008 gesaneerd en verwijderd door Dusseldorp. De HBO tank zou nog wel aanwezig moeten zijn op de onderzoekslocatie. Het is onbekend of de bodem ter plaatse van de gesaneerde tanks analytisch is onderzocht.

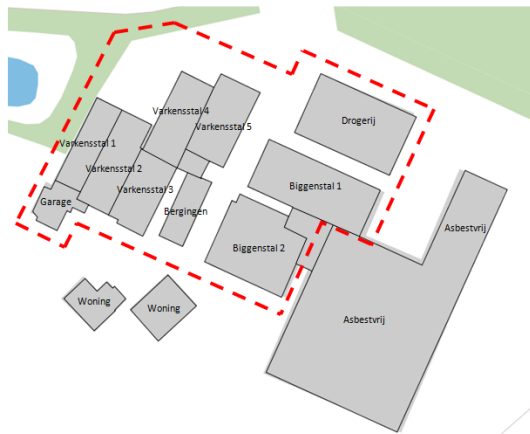
**Figuur IV. Onderzoekslocatie asbestinventarisatie.**

In 2018 is een asbestinventarisatierapport uitgebracht voor Kersendijk 6 te Westendorp (A-consult b.v., rapportnummer: AS18150, d.d. 3 juli 2018). Op een 32-tal locaties op het terrein zijn asbestverdachte materialen waargenomen, vooral golfplaten en vlakke platen. Ook zijn op het maaiveld een tiental big bags met diverse soorten golfplaten aangetroffen. Tevens zijn opgestapelde vlakke platen onder dekzeil aangetroffen. De hoeveelheid van deze materialen is geschat. Ook is er (ondermeer) bij varkensschuur 4 veel bouw- en sloopafval aangetroffen (zie figuur IV). Het is niet bekend of het bouwen sloopafval asbesthoudend materiaal bevat. Alle 32 locaties bleken asbesthoudend te zijn en, echter verschilt het soort asbest en het percentage. Alleen de vlakkeplaten van de drogerij bleken niet-asbesthoudend te zijn. Onder de bebouwing is een onbekende hoeveelheid verloren bekisting aanwezig, deze hoeveelheid is ook geschat. De betonvloer met verloren bekisting maakt deel uit van de

bouwkundige constructie van de varkensschuur. Eerst dient de bovenbouw te worden sloopt alvorens de betonvloer met verloren bekisting gesaneerd kan worden. Opgemerkt wordt dat ter plaatse van diverse asbestverdachte daken geen regengoot of verharding aanwezig is. Hierdoor is mogelijk door verwerking asbesthoudend materiaal de bodem ingespoeld (inspoelzone).

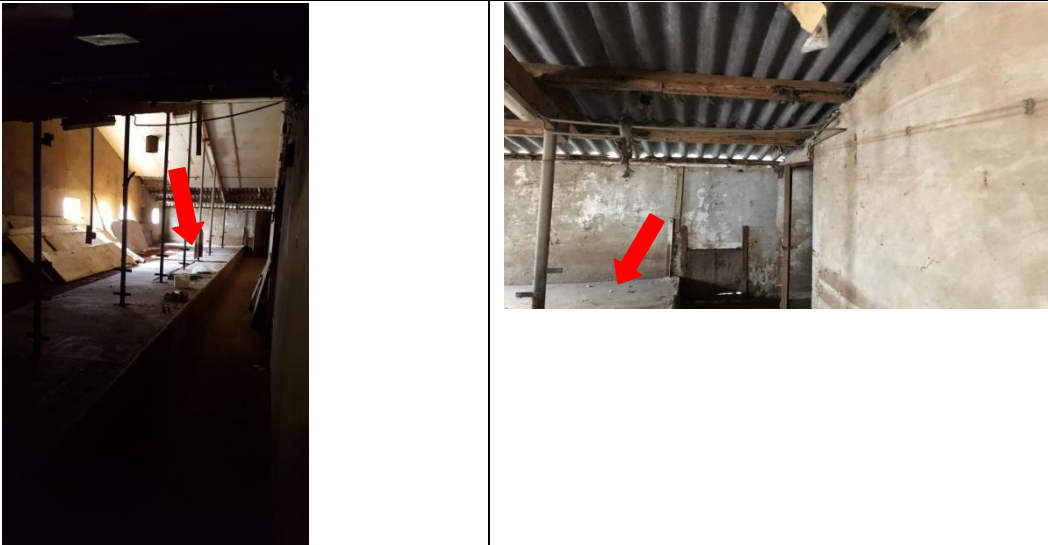
<b>Bronnummer</b>	<b>26</b>
<b>Monsternummer</b>	VM14
<b>Locatie</b>	Biggenstal 2
<b>Materiaal</b>	Vlakke plaat (fragmenten)
<b>Betreft</b>	Asbesthoudend
<b>Analyseresultaten</b>	2-5 m/m % chrysotiel
<b>Identificatiecode analysecertificaat</b>	5689874
<b>Hoeveelheid</b>	Ca. 65 m <sup>2</sup> *
<b>Bevestigingsmethode</b>	Losliggend
<b>Bereikbaarheid</b>	Goed bereikbaar
<b>Binding</b>	Hechtgebonden
<b>Hoedanigheid</b>	Licht verweerd
<b>Oppervlaktestructuur</b>	Licht beschadigd
<b>Risicoklasse</b>	1
<b>Verwijderingsmethode</b>	Los asbesthoudend materiaal direct verpakken
<b>Urgentie</b>	
<b>Conclusies en/of aanbevelingen</b>

Foto 93   Foto voor bron M26	Foto 94   Foto voor bron M26

* Tijdens het onderzoek zijn fragmenten asbestverdacht materiaal aangetroffen. Exacte hoeveelheid fragmenten is niet bekend, derhalve is de oppervlakte van het terreindeel gehanteerd als m <sup>2</sup> <u>besmet gebied</u>

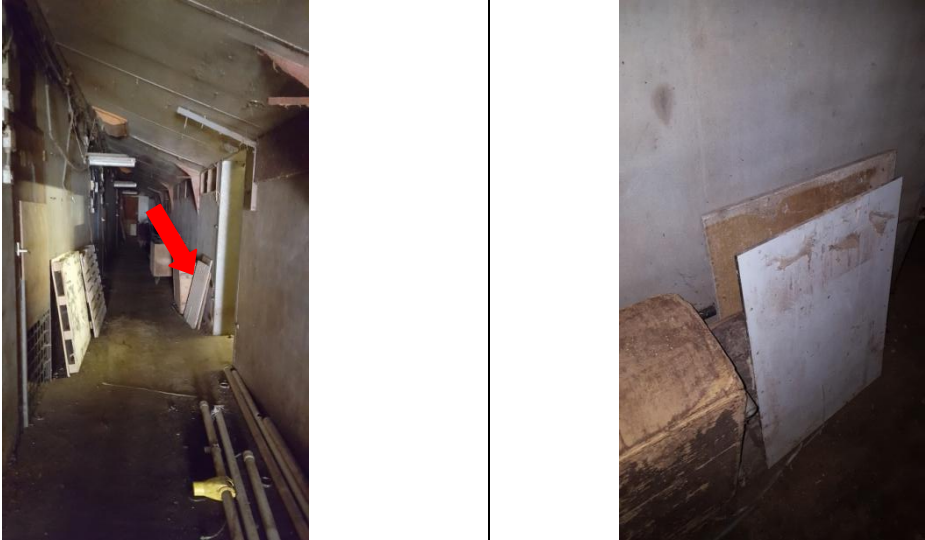
<b>Bronnummer</b>	<b>27</b>
<b>Monsternummer</b>	VM15
<b>Locatie</b>	Biggenstal 1
<b>Materiaal</b>	Vlakke plaat (afkomstig uit varkensschuur)
<b>Betreft</b>	Asbesthoudend
<b>Analyseresultaten</b>	10-15 m/m % chrysotiel
<b>Identificatiecode analysecertificaat</b>	5689875
<b>Hoeveelheid</b>	Ca. 0,5 m <sup>2</sup>
<b>Bevestigingsmethode</b>	Losliggend
<b>Bereikbaarheid</b>	Goed bereikbaar
<b>Binding</b>	Hechtgebonden
<b>Hoedanigheid</b>	Licht verweerd
<b>Oppervlaktestructuur</b>	Licht beschadigd
<b>Risicoklasse</b>	1
<b>Verwijderingsmethode</b>	Los asbesthoudend materiaal direct verpakken
<b>Urgentie</b>	
<b>Conclusies en/of aanbevelingen</b>

Foto 95   Foto voor bron M27	Foto 96   Foto voor bron M27

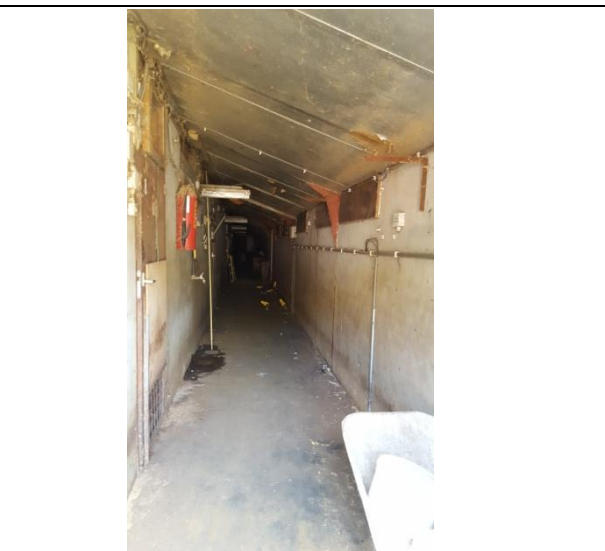
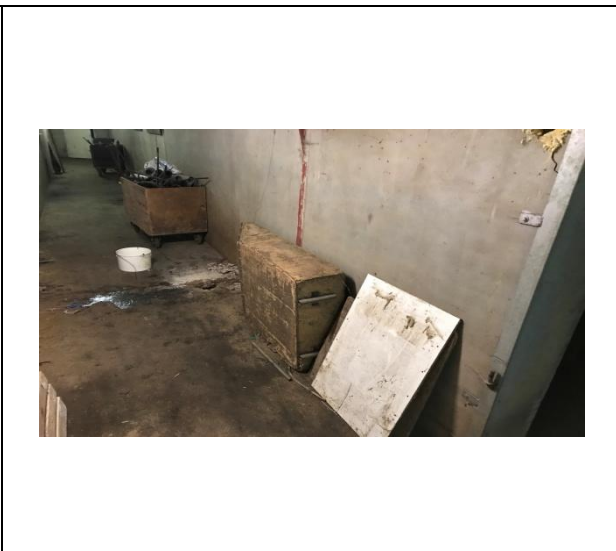
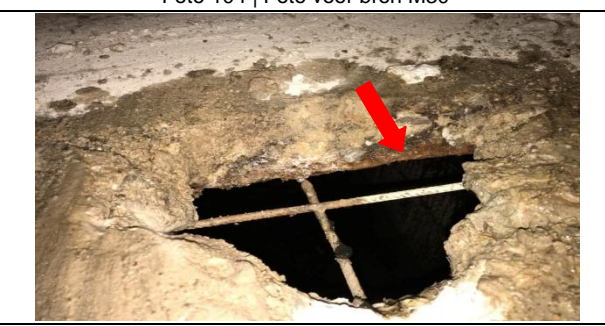
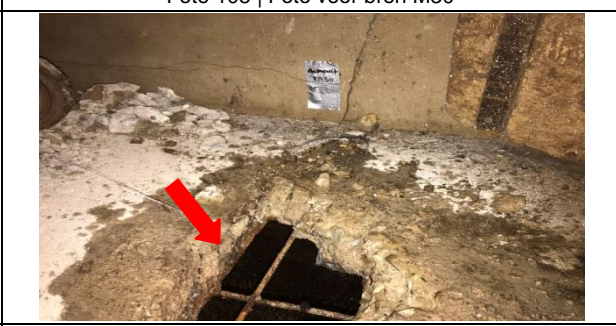
Foto 104 | Foto voor bron M30

Foto 105 | Foto voor bron M30

Foto 106 | Foto voor bron M30

Foto 107 | Foto voor bron M30

\* De exacte hoeveelheid m<sup>2</sup> golfplaat/verloren bekisting is niet bekend. Op aanwijzen van de eigenaar is de hoeveelheid bepaald op m<sup>2</sup> geschatte waarde.
