# **RAPPORT VERKENNEND BODEMONDERZOEK conform NEN 5740**

Hamburgerweg 149-151 – Ermelo

Projectcode: 20058910

Rapportagedatum: 19 oktober 2020

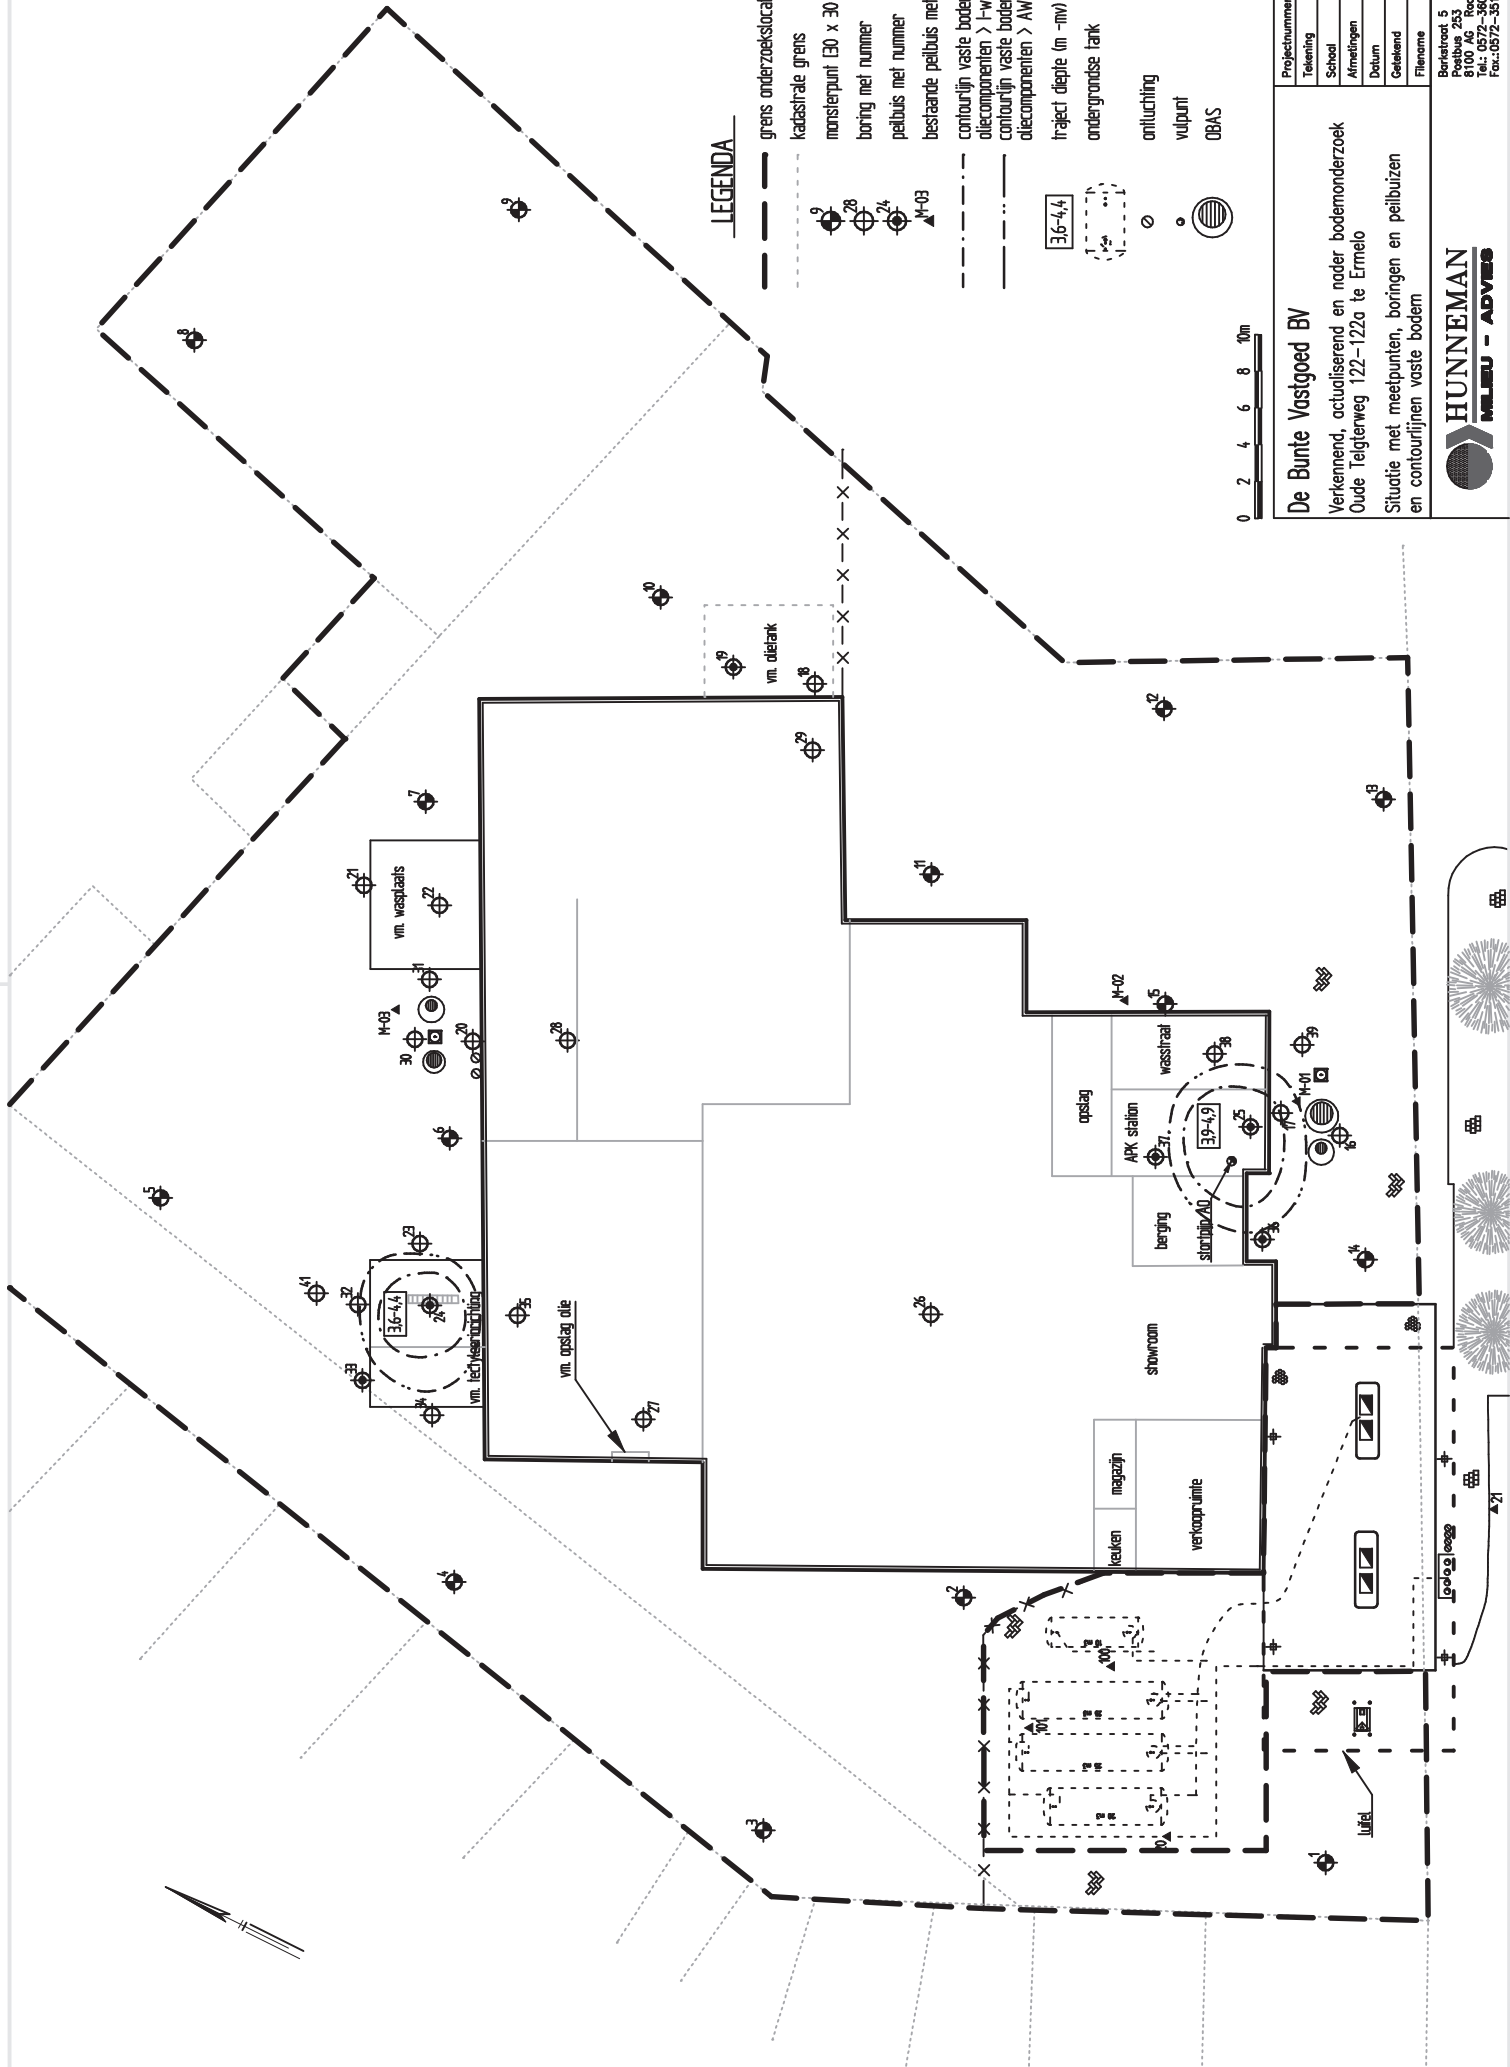
Tekening 1-2

**De Bunte Vastgoed BV**  
Verkennd, actualiserend en nader bodemonderzoek  
Oude Telgterweg 122-122a te Ermelo  
Situatie met meetpunten, boringen en peilbuizen  
en contourlijnen vaste bodem

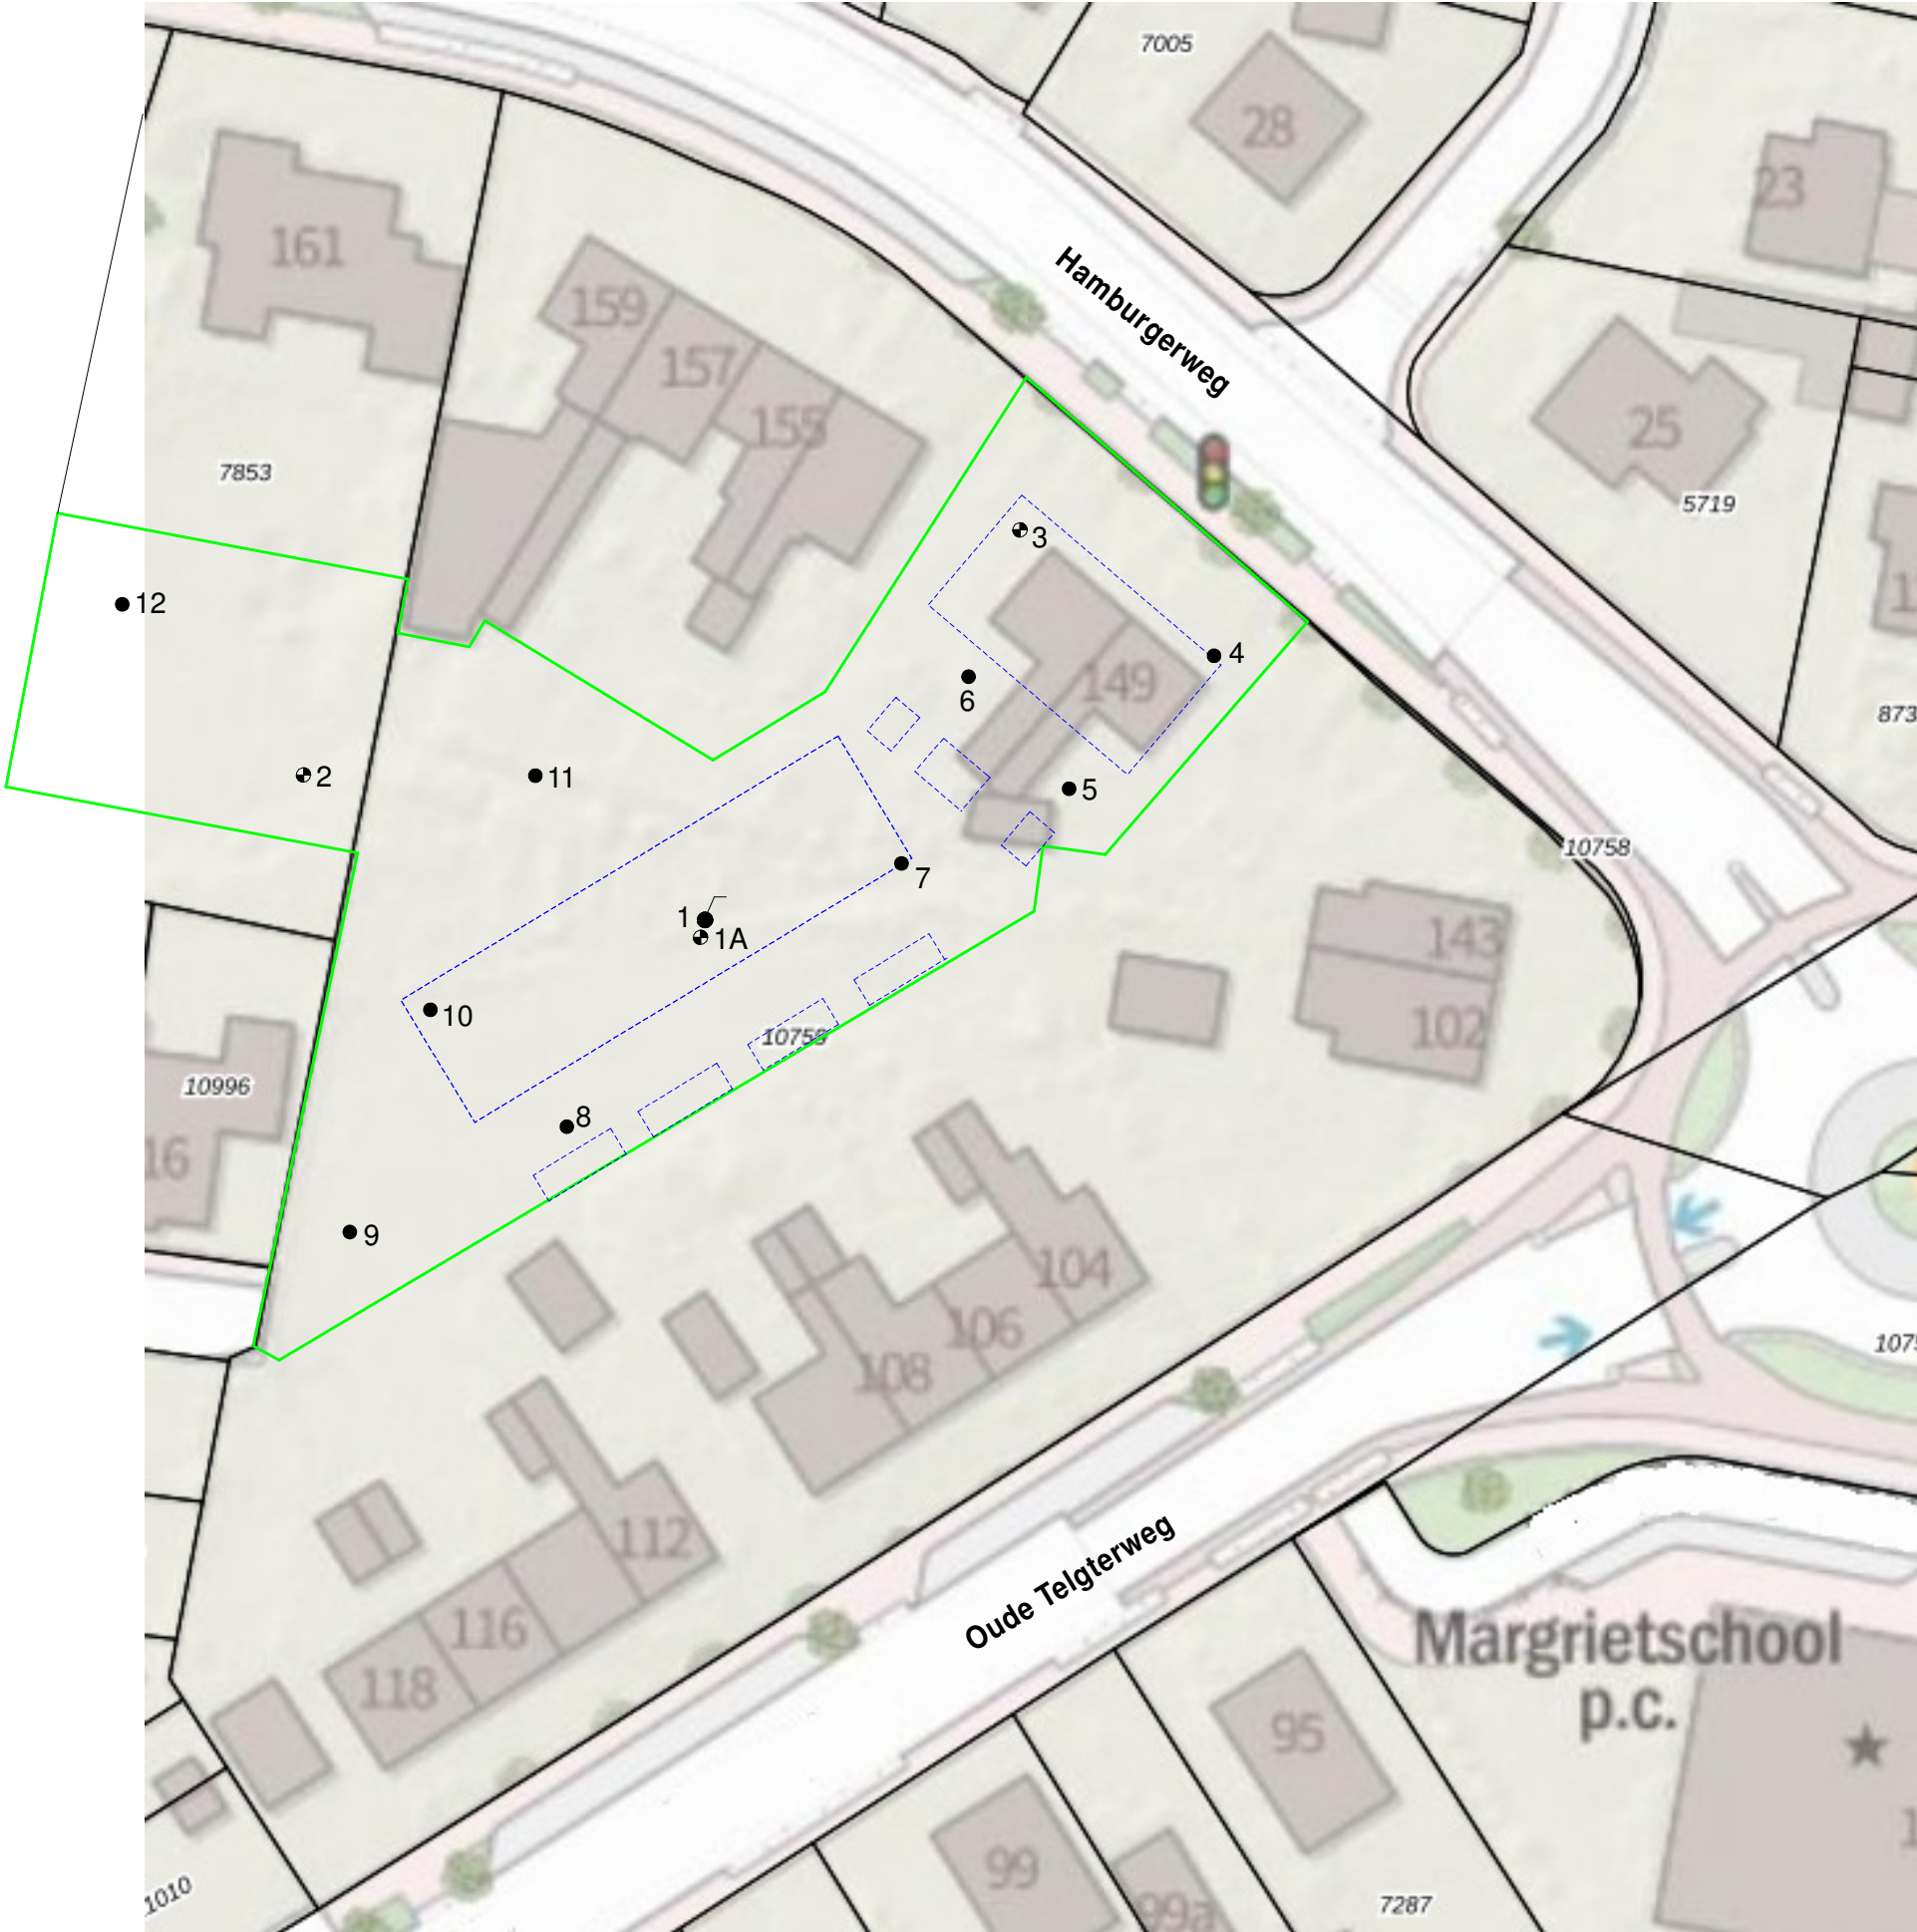
Verkennd bodemonderzoek

De situering van de monsterpunten is weergegeven op de situatieschets van bijlage I. Tijdens de boorwerkzaamheden is de bodemopbouw beschreven en is de grond zintuiglijk beoordeeld op eventuele aanwezigheid van verontreinigingen. De boorbeschrijvingen zijn weergegeven in bijlage II.

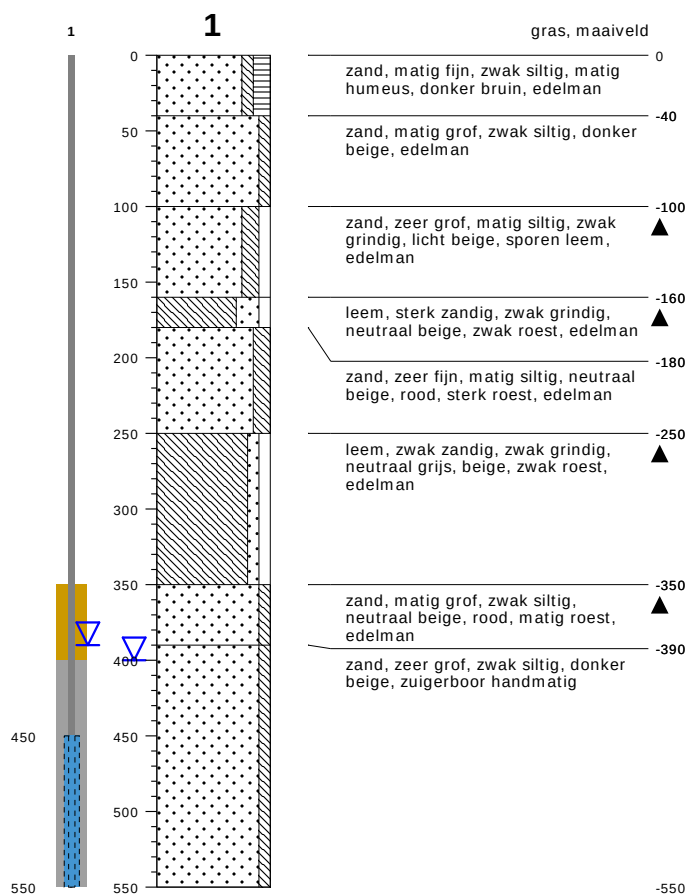
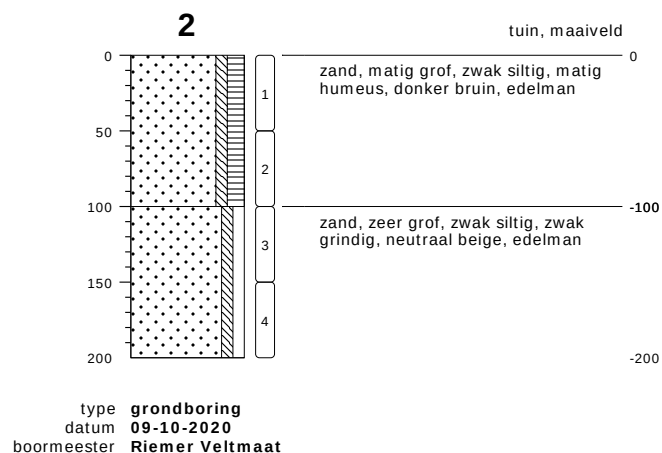
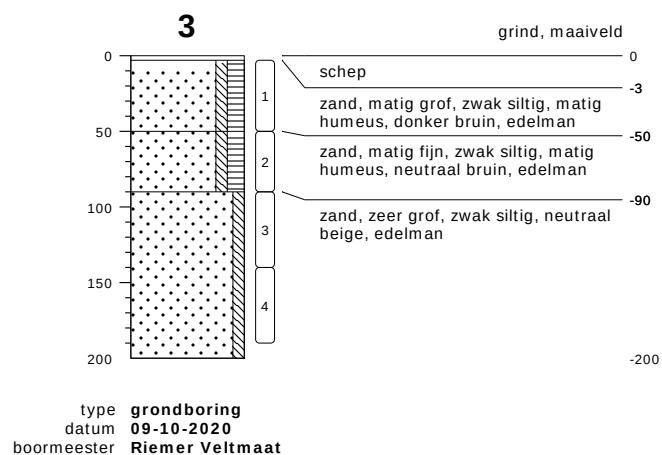
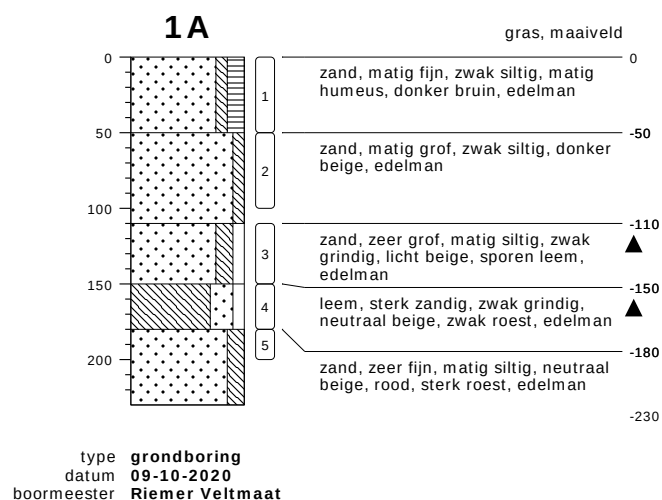
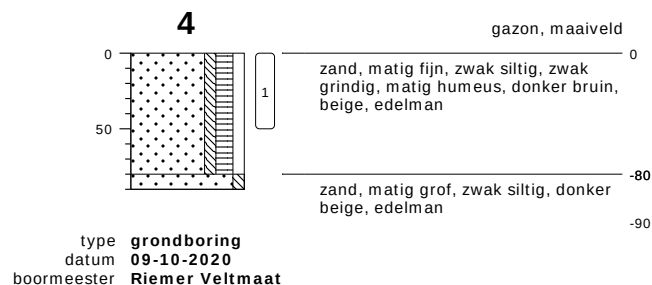
## bodemprofielen schaal 1:50

De bodemopbouw ter plaatse van de onderzoekslocatie bestaat globaal uit matig fijn zand in de bovengrond en zeer grof zand in de ondergrond met op 1.5 - 1.8 meter en 3.5 - 3.9 meter diepte sterk zandige leemlagen. In de ondergrond zijn roesthoudende lagen aangetroffen. Er zijn zintuiglijk geen bodemvreemde materialen waargenomen. De veldwerkers hebben visueel geen asbestverdachte materialen waargenomen op het maaiveld of in de bodem.

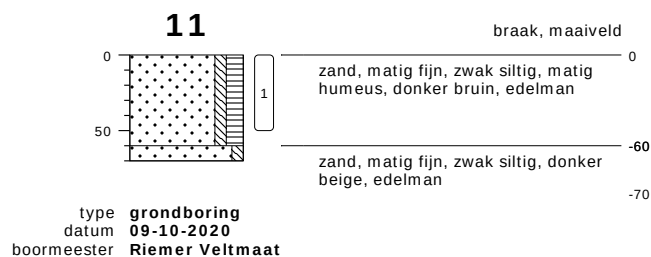
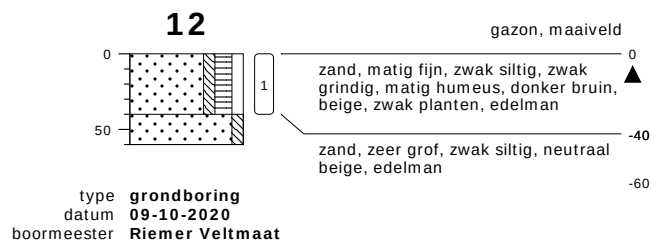
onderzoek **Hamburgerweg 149-151 - Ermelo**  
projectcode **20058910**  
getekend conform **NEN 5104**
