## Nabij Kostverlorenstraat te Weesp

Milieuhygiënisch vooronderzoek  
Verkennd bodemonderzoek  
Verkennd asbestonderzoek

Kenmerk : 1905M657/PMU/rap1  
Datum : 19 juli 2019

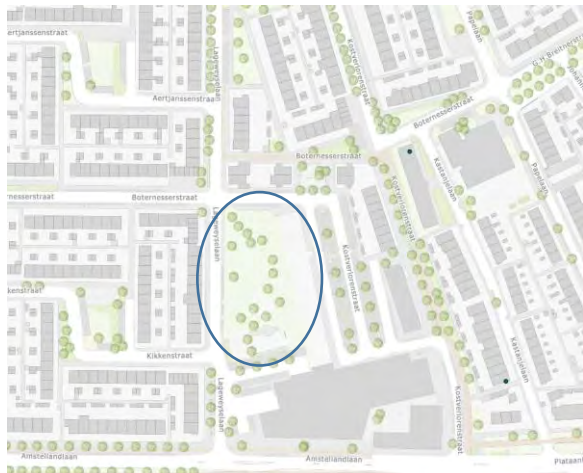
| Belendingen | Alle richtingen | <p>Rondom de locatie is sprake van bebouwing. Grenzend aan het perceel is het winkelcentrum 'Hart van Hogewey' gevestigd. Ten oosten van de locatie was bebouwing aanwezig, waarvan de puin/betonfundering nog op locatie aanwezig is.</p> <p><b>Afbeelding 2:</b> onderzoekslocatie en belendingen<br/>(bron: IDDS Projectenkaart)</p> | |

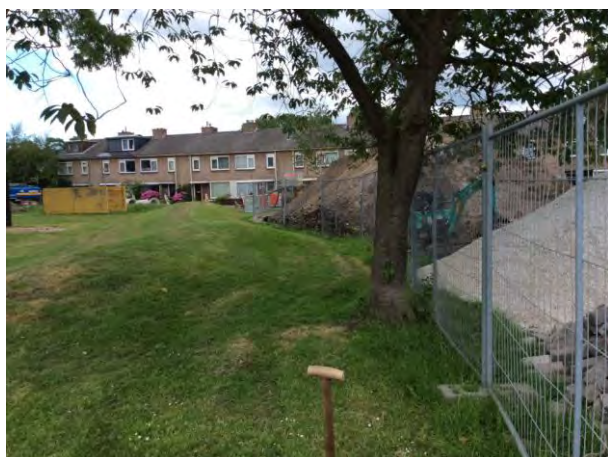
**Fotonummer 1:** Gericht west.

De terreinverkenning is op 2 juli 2019 uitgevoerd. Er zijn geen bijzonderheden waargenomen die kunnen duiden op een mogelijke verontreiniging van de bodem of die van invloed kunnen zijn op een uit te voeren bodemonderzoek. Tijdens de terreinverkenning zijn diverse werkzaamheden geconstateerd. Op een deel van het terrein is een depot aanwezig. Ter plaatse van de werkzaamheden en het depot zijn geen boringen geplaatst.

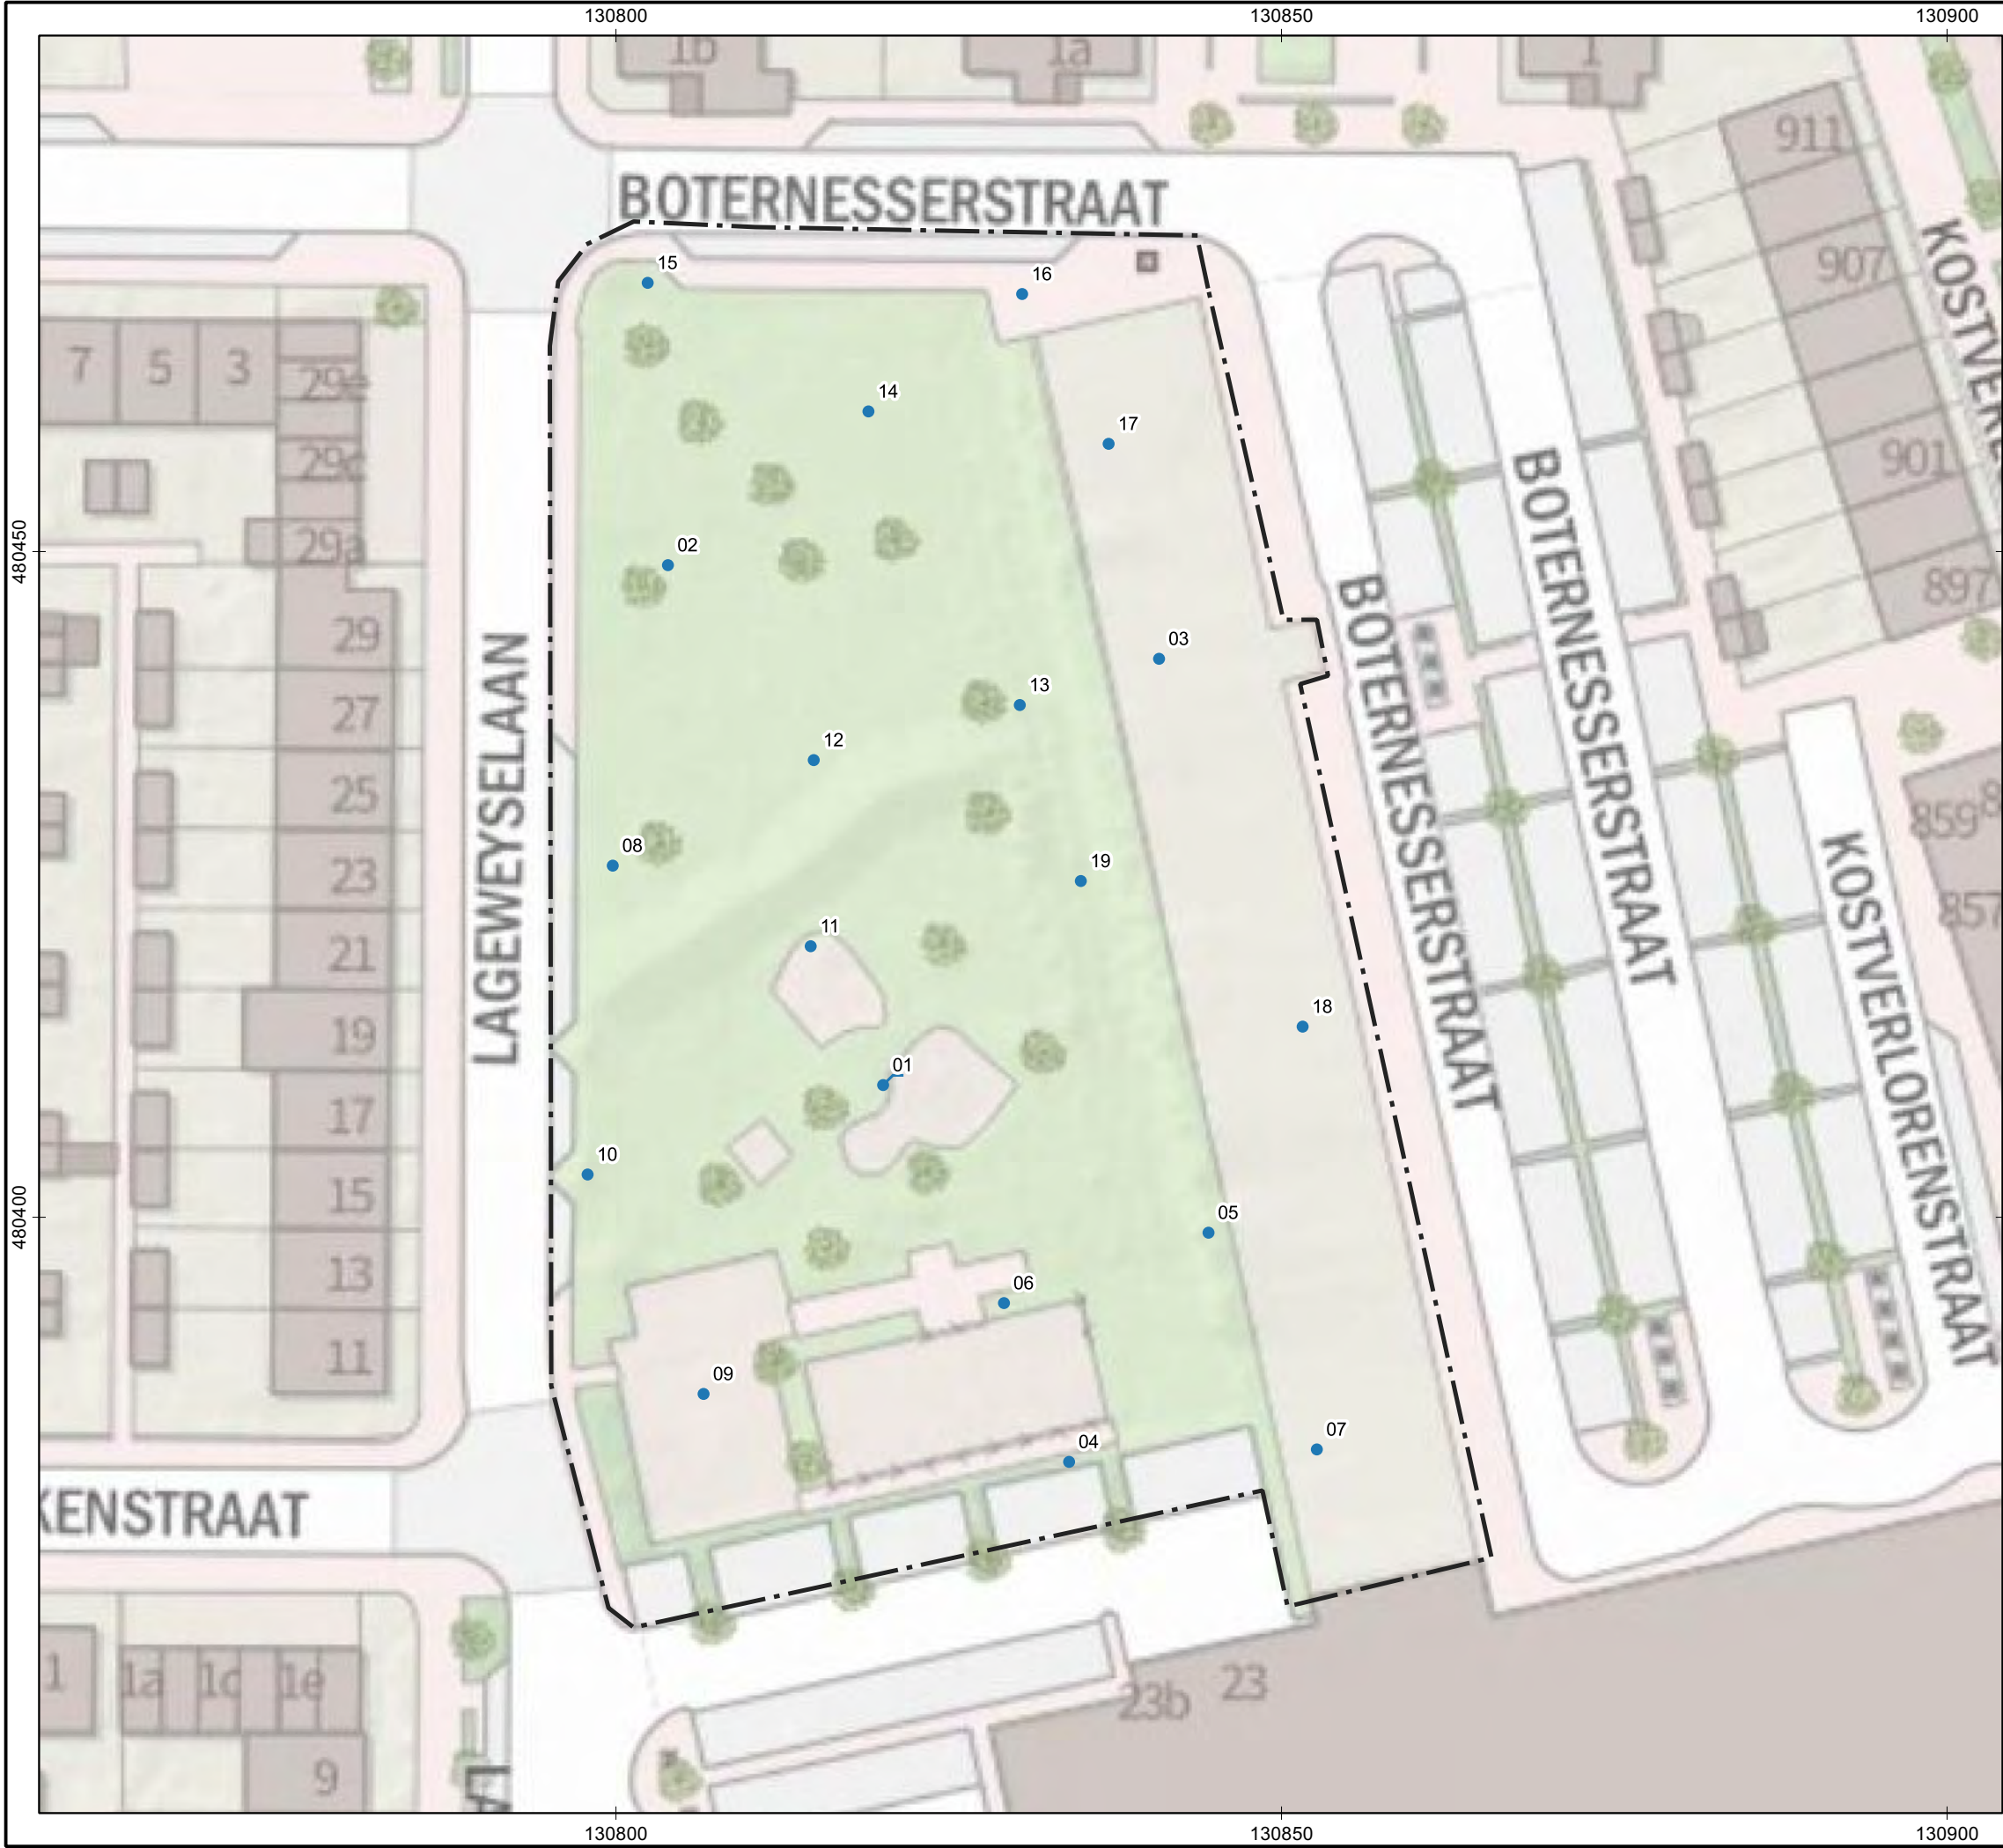
| Tekening nr. | Versie nr. | Bijlage nr. |
|---|---|---|
| M657-BO-01 | 1.1 | 3 |

- Legenda
- - Plangebied
  - Boorpunten
    - Boring
    - Boring met peilbuis

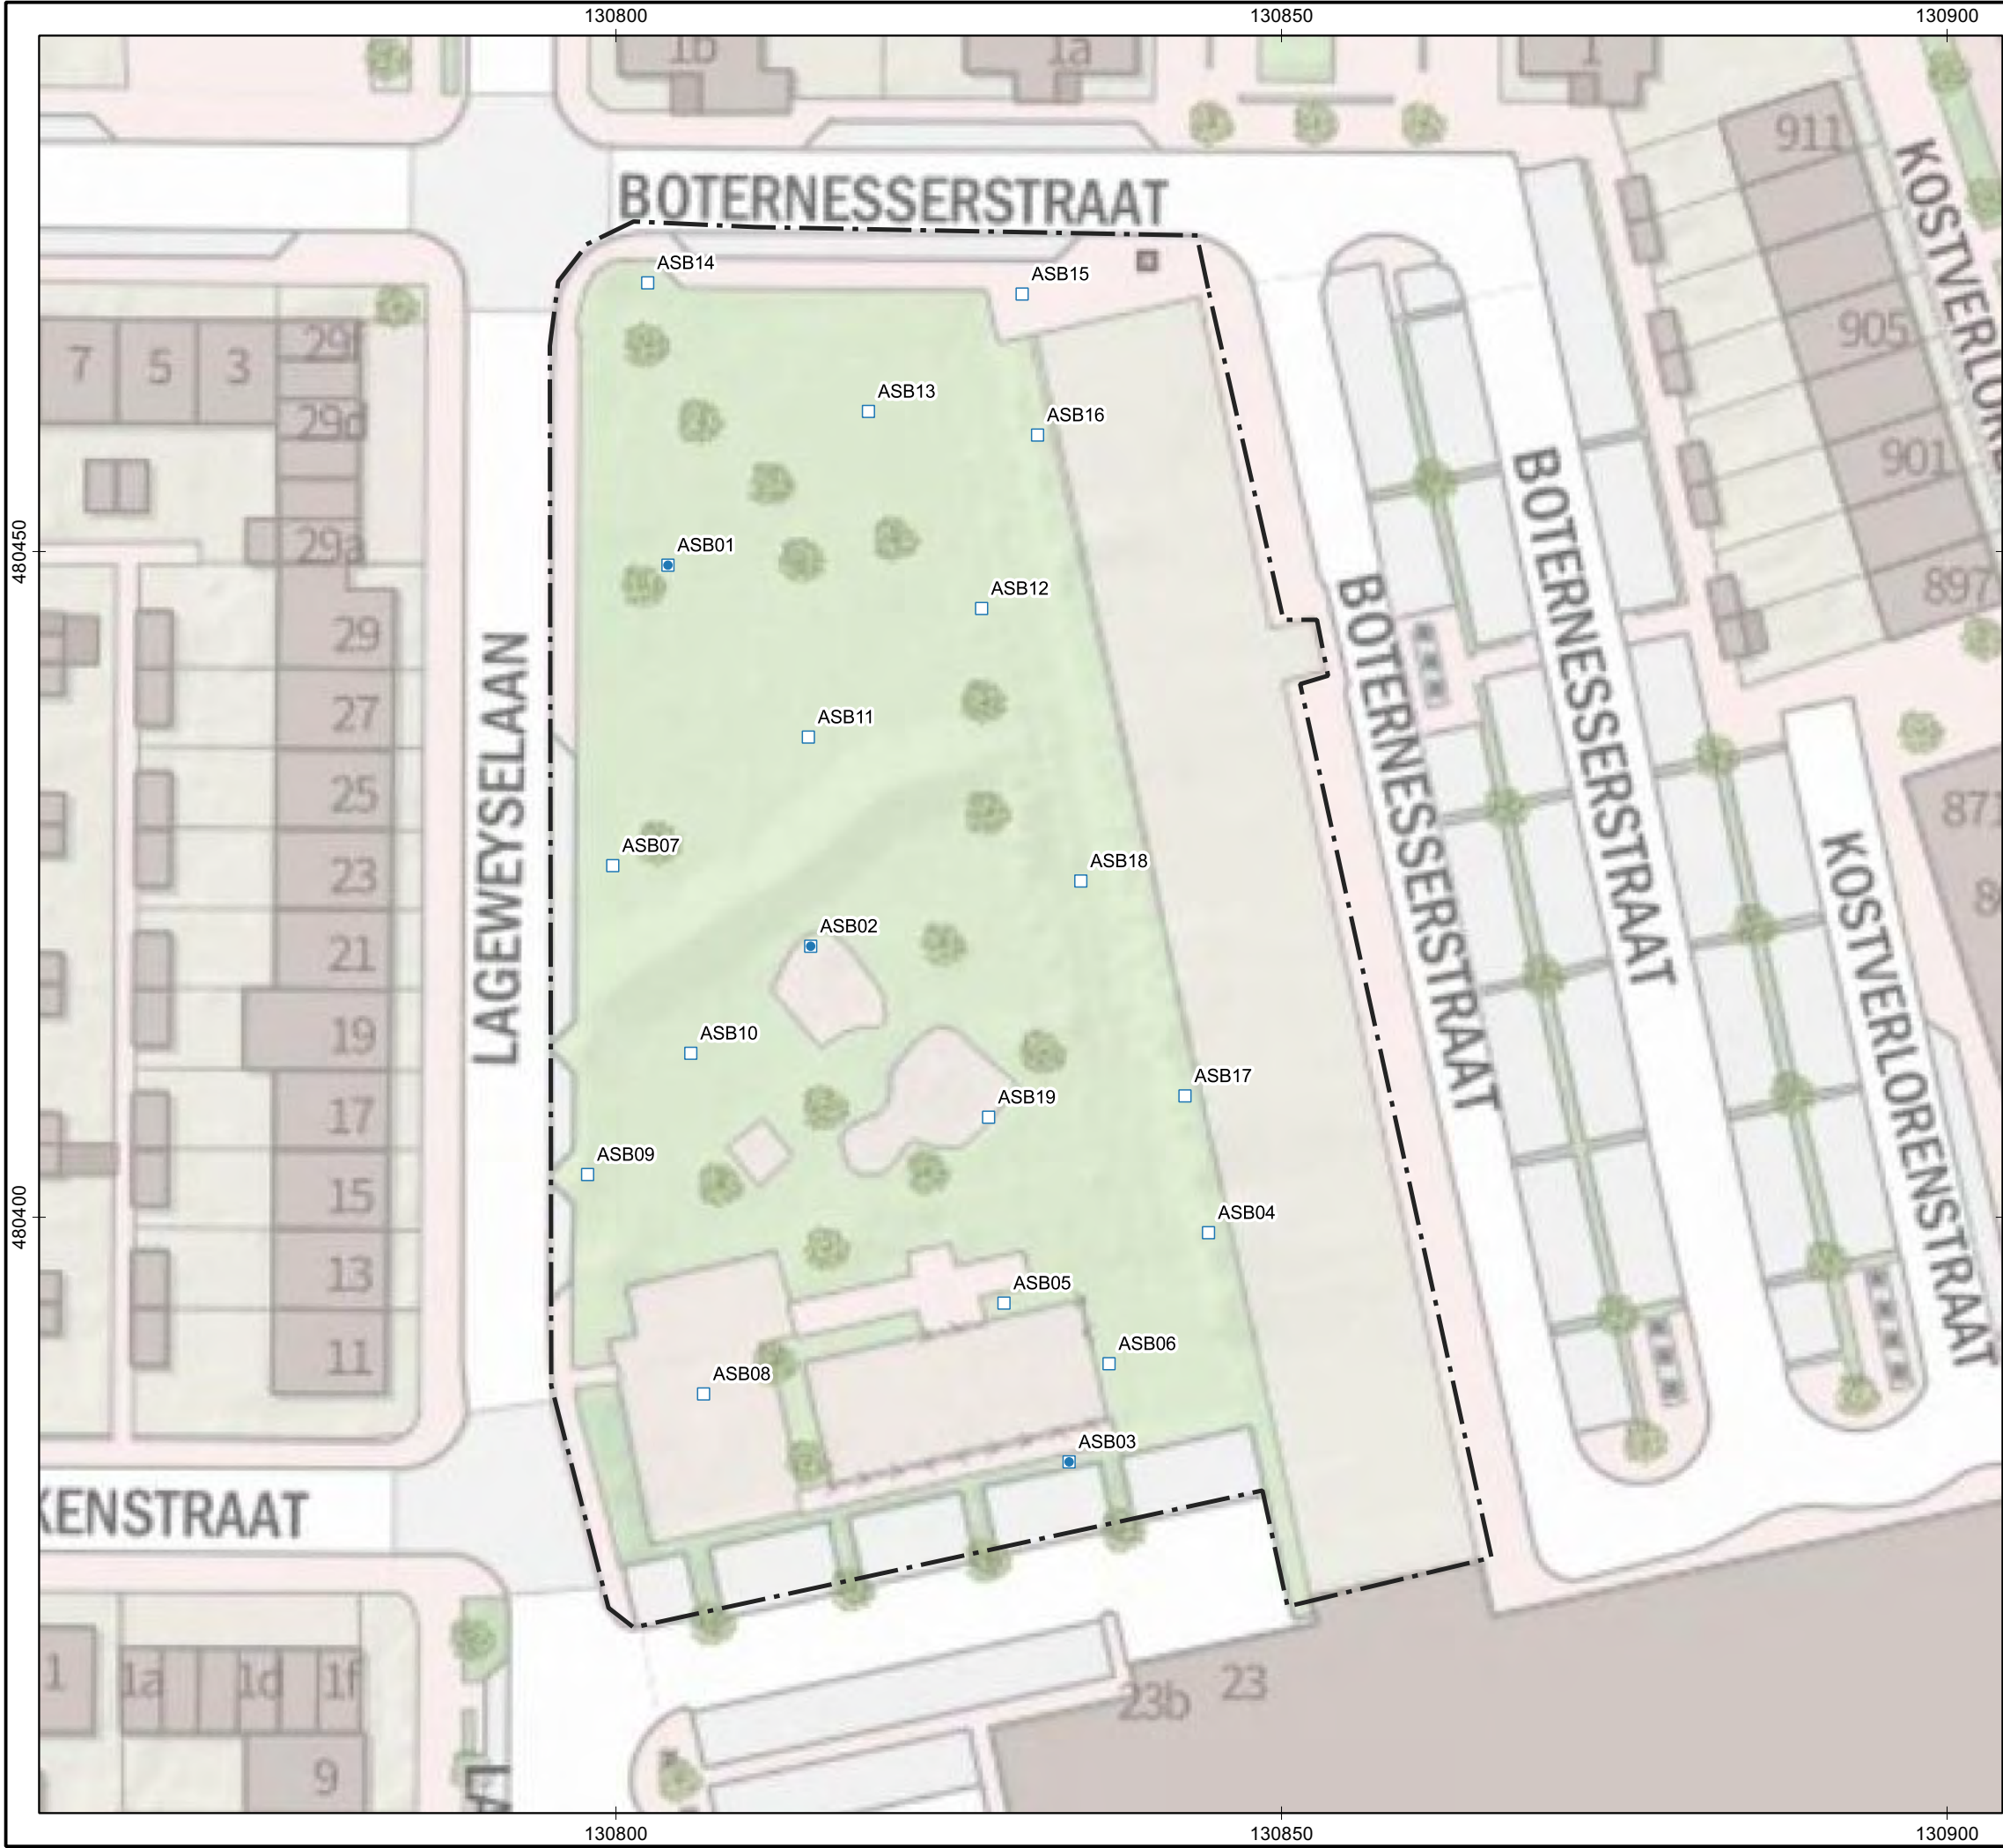
- Legenda
- - Plangebied
  - Boorpunten
    - Asbestgat
    - Asbestgat met boring

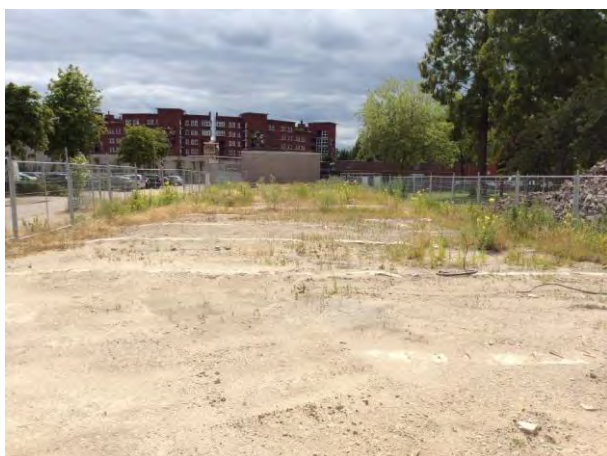
| Onderzoeksvraag | | |
|---|---|---|
| Huidig gebruik | Het terrein staat bekend als park met ter plaatse enkele voorzieningen als speeltuin, voetbalveld en parkeerplaatsen. Ten oosten heeft een vml. flat gestaan waar de puin/betonfundering nog aanwezig is. | #2 / #3 |

**Fotonummer 5:** Gericht zuid (vml. flat).

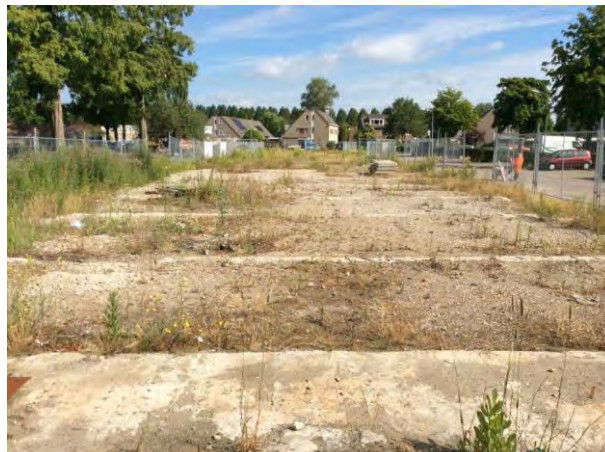
**Fotonummer 8:** Gericht noord (vml. flat).

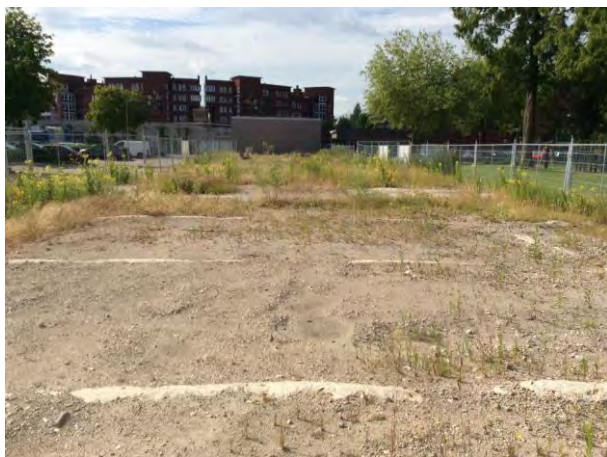
**Fotonummer 9:** Gericht zuid (vml. flat).
