VERKENNEND ASBESTONDERZOEK

PRINS BERNHARDSTRAAT 142-158

TE HILVERSUM

# Rapportage verkennend asbestonderzoek

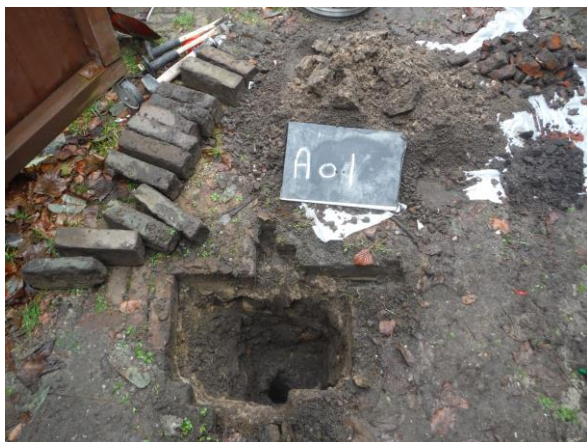
| Asbestgat | Einddiepte Gat/boring (m -mv) | Traject (m -mv) | Waargenomen verontreinigingen/bijzonderheden |
|---|---|---|---|
| A01 | 1,70 | 0,07 - 0,50 | matig baksteenhoudend, resten aardewerk, sporen glas, sporen koolas |
| | | 0,50 - 1,20 | matig baksteenhoudend, sporen koolas |

Foto 1. Asbestinspectiegat A01

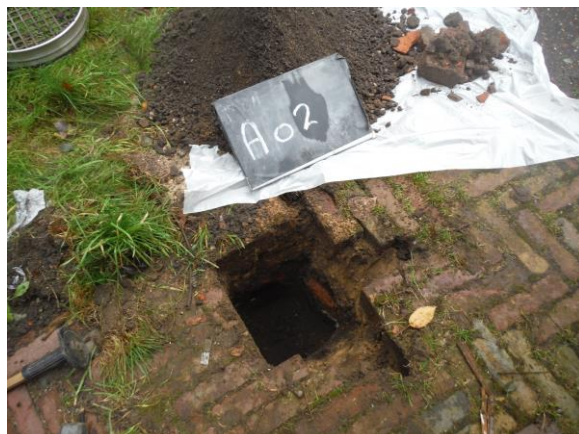
| Asbestgat | Einddiepte Gat/boring (m -mv) | Traject (m -mv) | Waargenomen verontreinigingen/bijzonderheden |
|---|---|---|---|
| A02 | 1,00 | 0,07 - 0,50 | matig baksteenhoudend |

Foto 2. Opgegraven en gezeefd materiaal gat A02

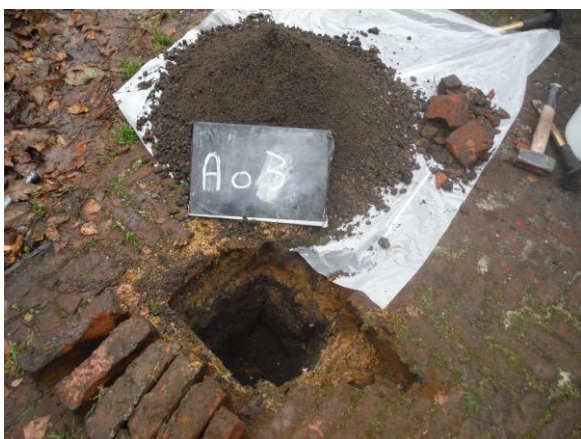
| Asbestgat | Einddiepte Gat/boring (m -mv) | Traject (m -mv) | Waargenomen verontreinigingen/bijzonderheden |
|---|---|---|---|
| A03 | 1,50 | 0,15 - 0,50 | zwak baksteenhoudend, sporen glas |
| | | 0,50 - 1,00 | zwak baksteenhoudend |

Foto 3. Asbestinspectiegat A03

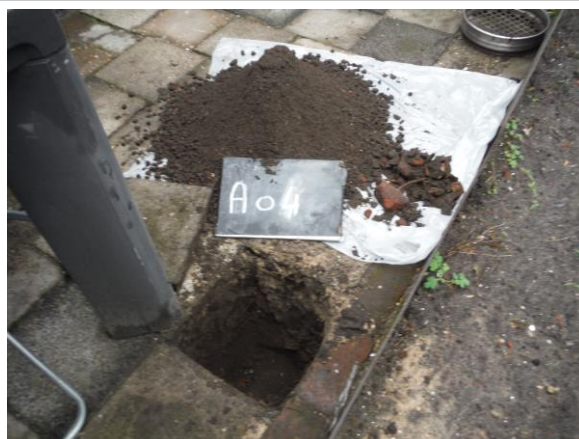
| Asbestgat | Einddiepte Gat/boring (m -mv) | Traject (m -mv) | Waargenomen verontreinigingen/bijzonderheden |
|---|---|---|---|
| A04 | 1,00 | 0,05 - 0,50 | matig baksteenhoudend |
| | | 0,50 - 1,00 | sterk koolashoudend, matig baksteenhoudend |

Foto 4. Opgegraven en gezeefd materiaal gat A04

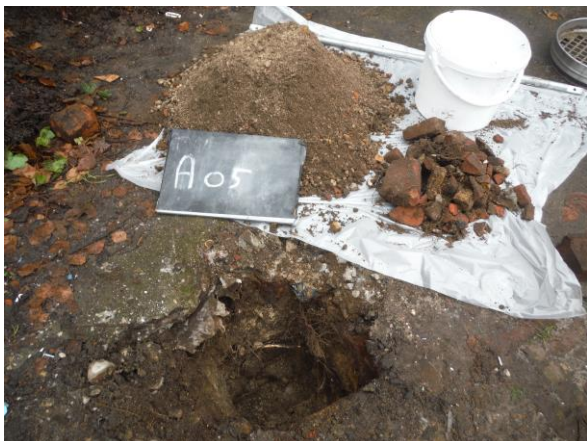
| Asbestgat | Einddiepte Gat/boring (m -mv) | Traject (m -mv) | Waargenomen verontreinigingen/bijzonderheden |
|---|---|---|---|
| A05 | 0,60 | 0,03 - 0,10 | volledig baksteen |
| | | 0,10 - 0,60 | matig baksteenhoudend, sporen aardewerk, zwak koolashoudend, Gestuit |

Foto 5. Asbestinspectiegat A05

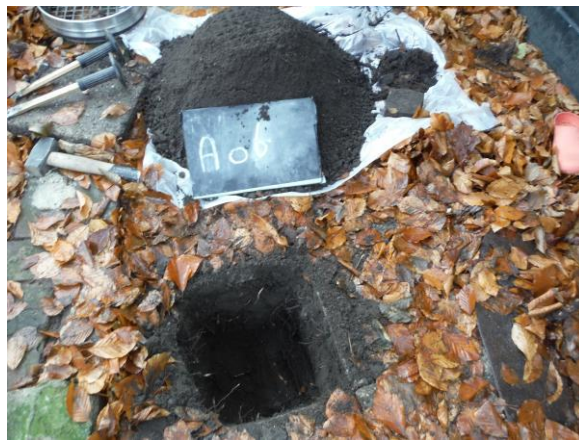
| Asbestgat | Einddiepte Gat/boring (m -mv) | Traject (m -mv) | Waargenomen verontreinigingen/bijzonderheden |
|---|---|---|---|
| A06 | 0,50 | 0,05 - 0,50 | zwak baksteenhoudend |

Foto6. Opgegraven en gezeefd materiaal gat A06
