RAPPORT
betreffende een
verkennend
bodemonderzoek
Kanaalstraat 270A
te Lisse

Datum : 8 januari 2018
Kenmerk : 1712L048/DBI/rap1

Opdrachtgever : Fam. F. Elsgeest
: Kanaalstraat 270A
: 1111 AA Lisse

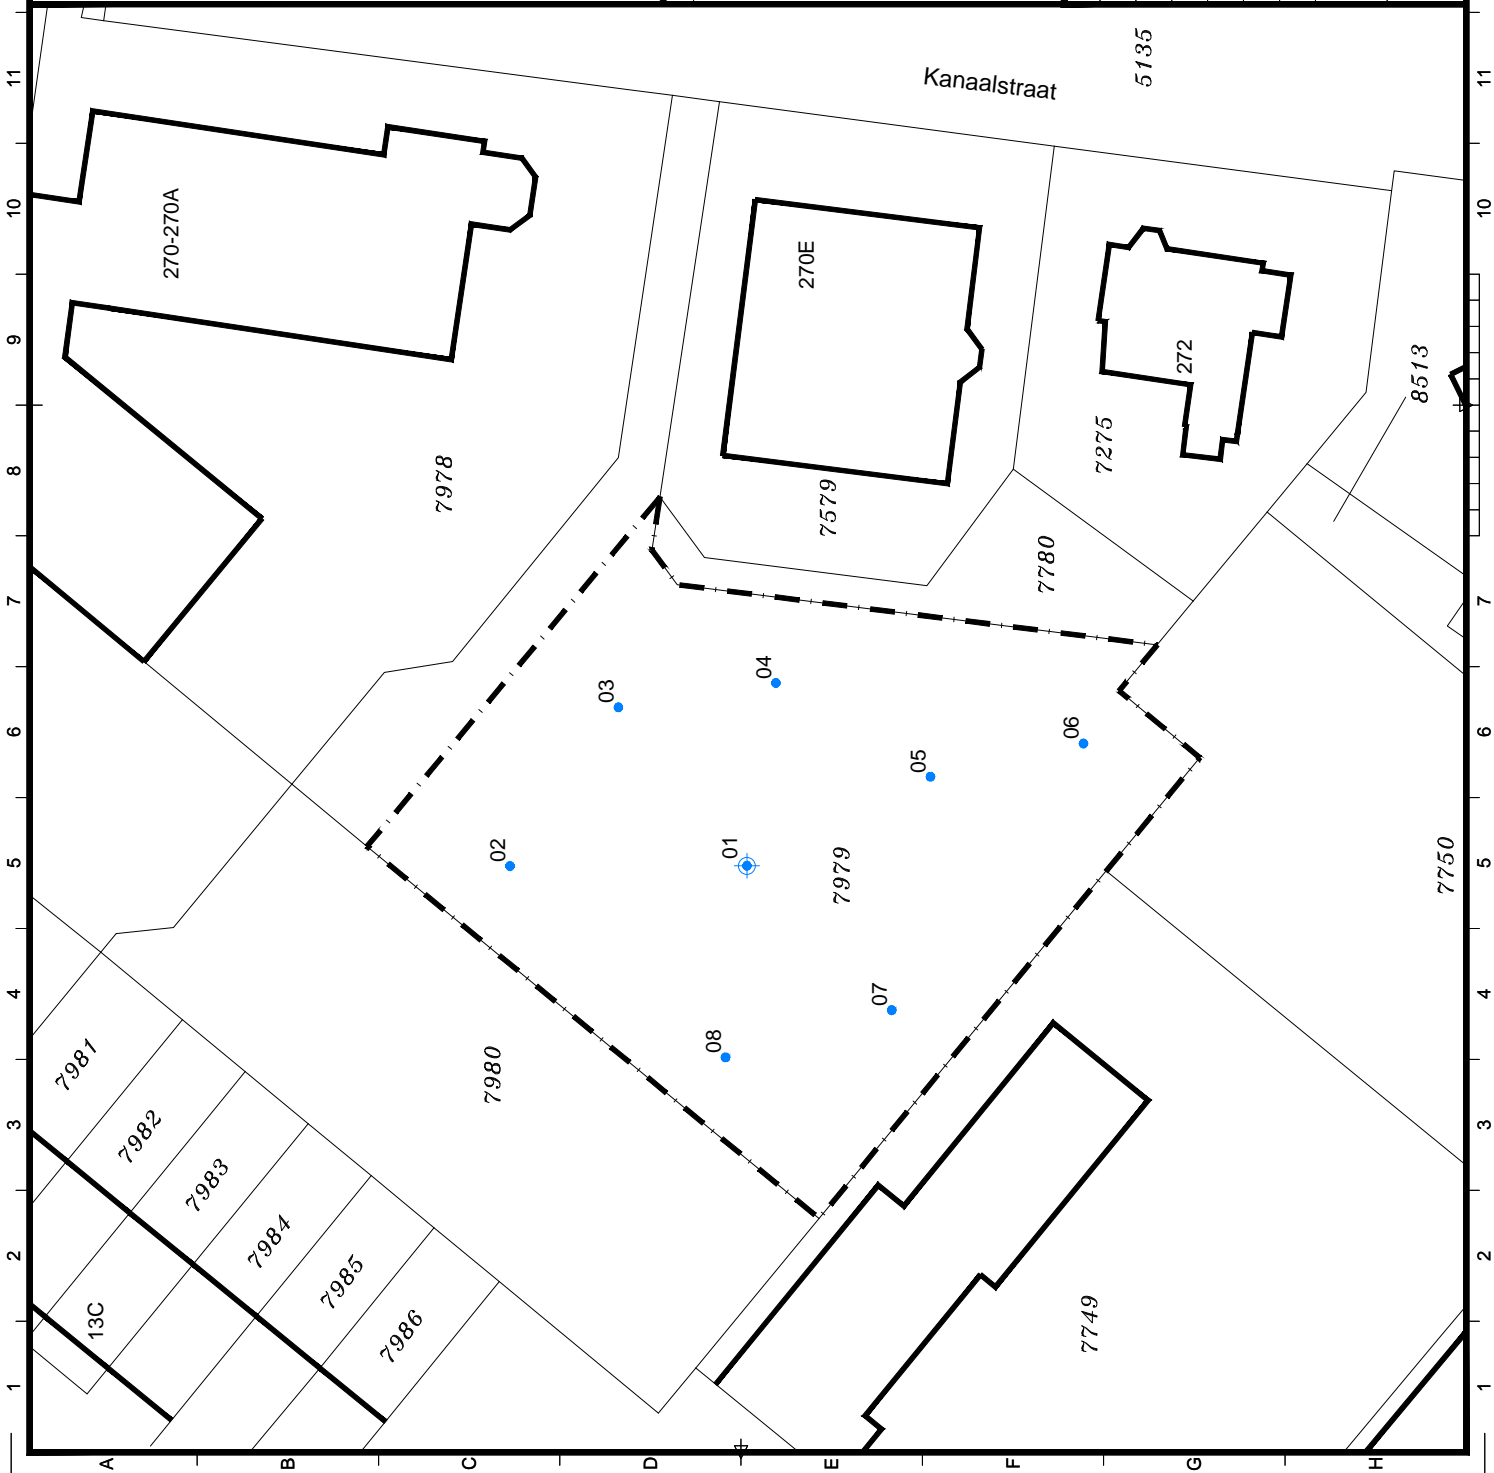
1.2 SITUATIEKENING

De veldwerkzaamheden zijn op 29 december 2017 uitgevoerd. Op 5 januari 2018 heeft bemonstering van het grondwater plaatsgevonden. De uitgevoerde boringen zijn beschreven in tabel 3. De onderzoekslocatie en de posities van de meetpunten zijn weergegeven in de situatietekening van bijlage 1.2.

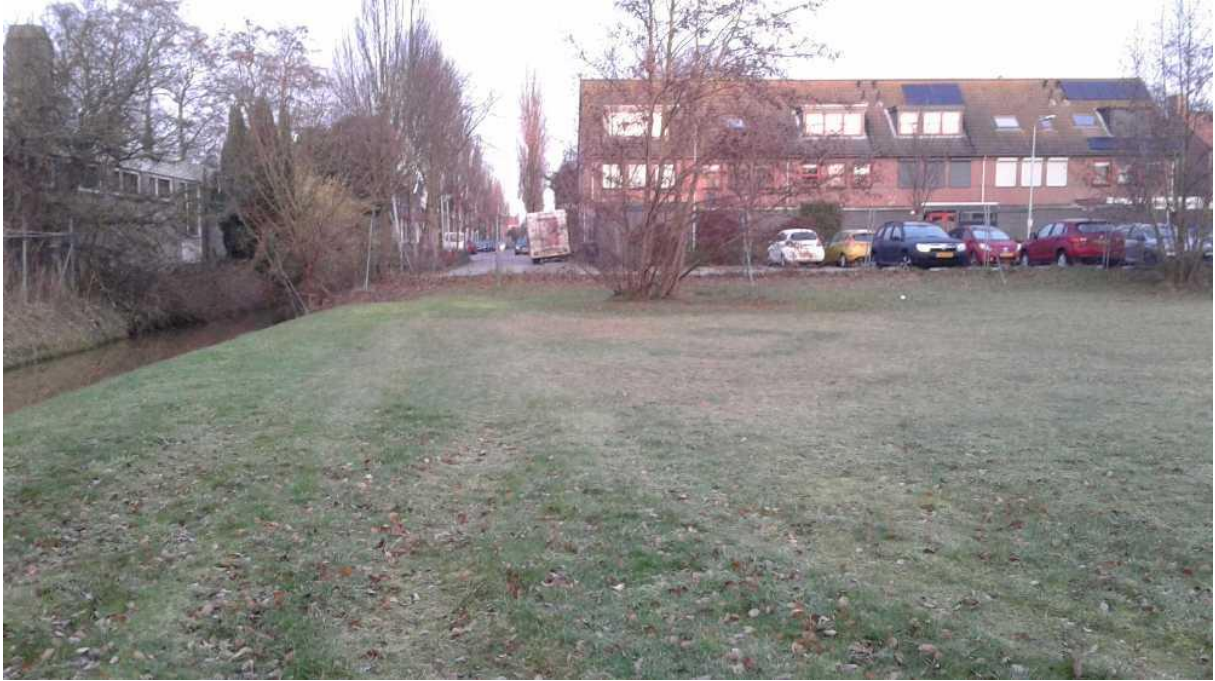
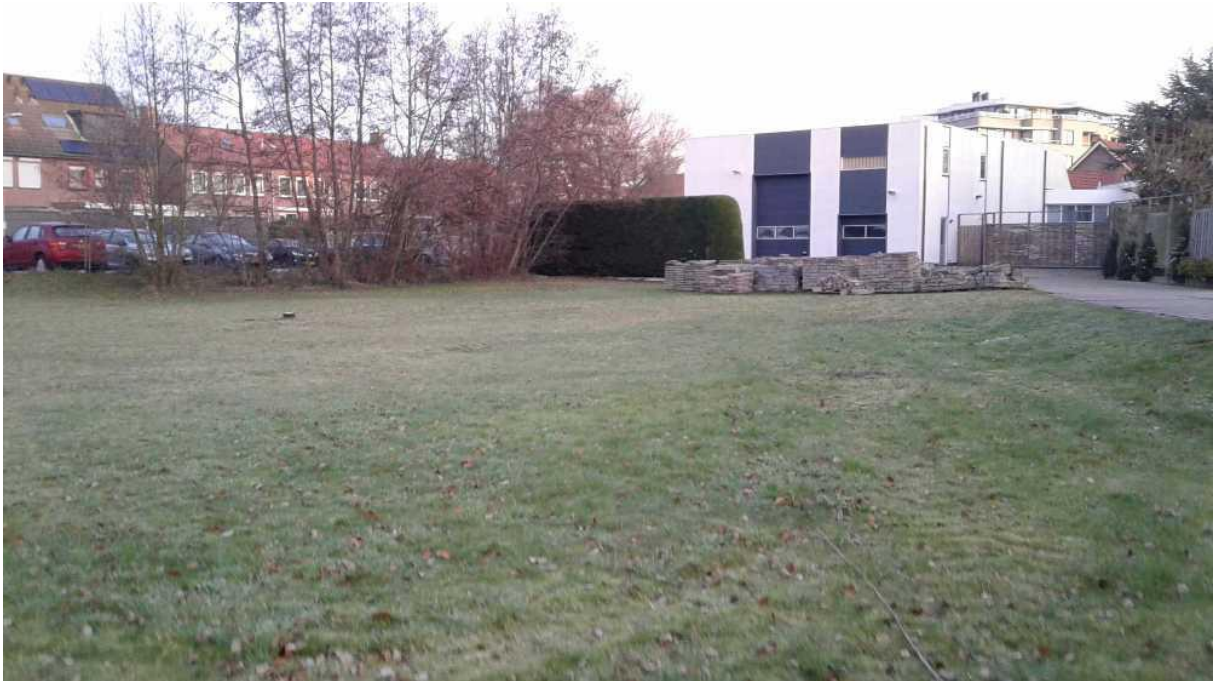
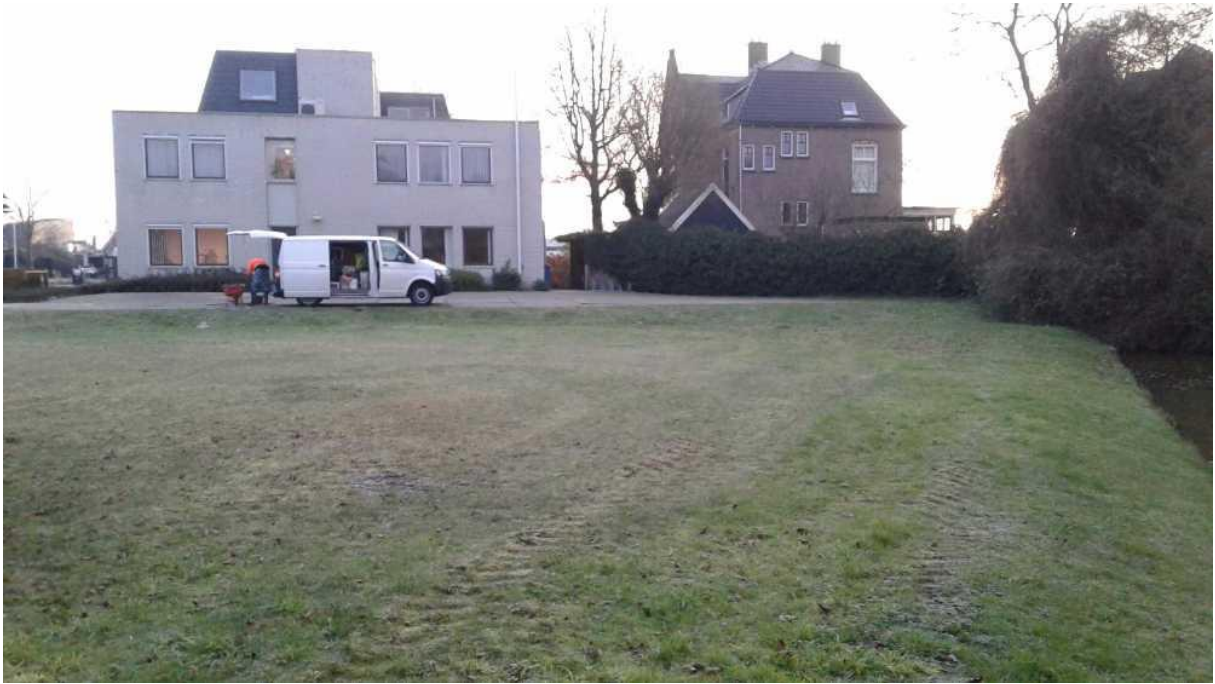
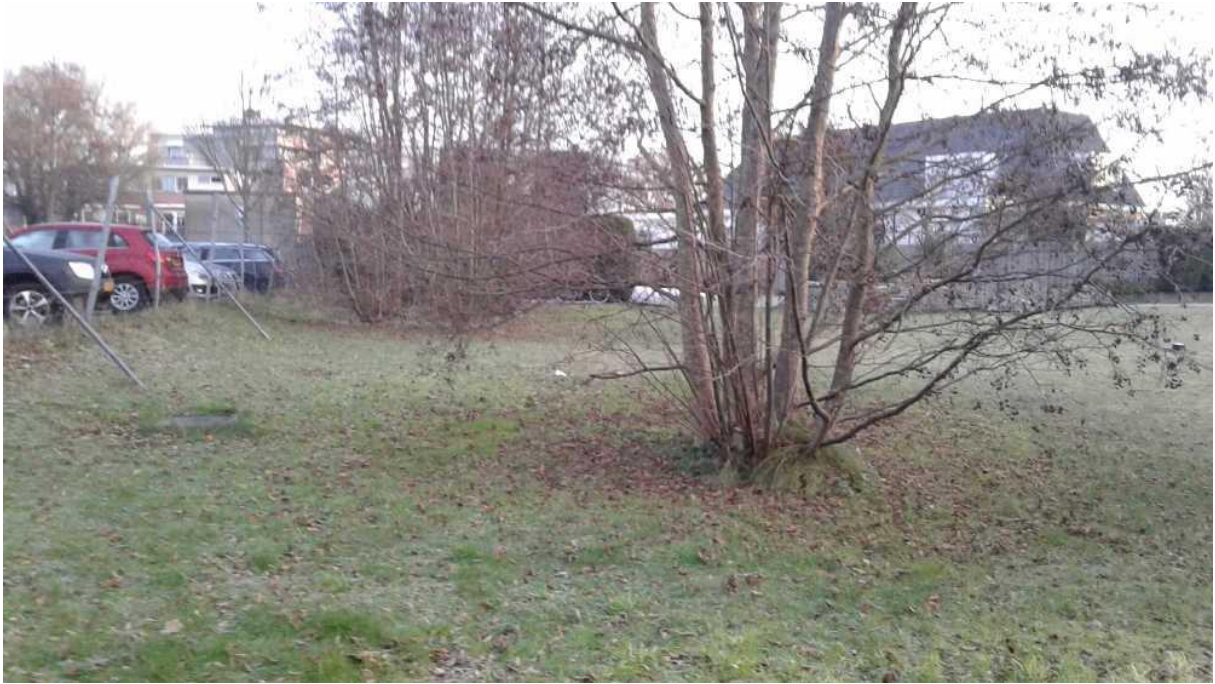
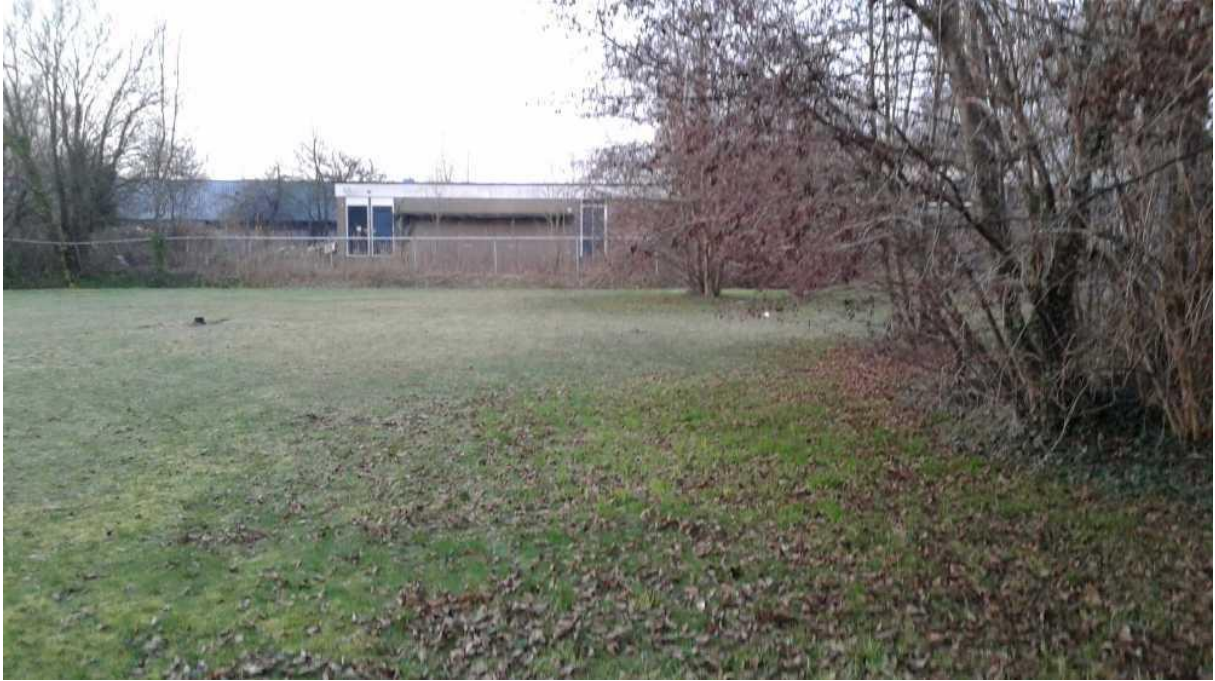
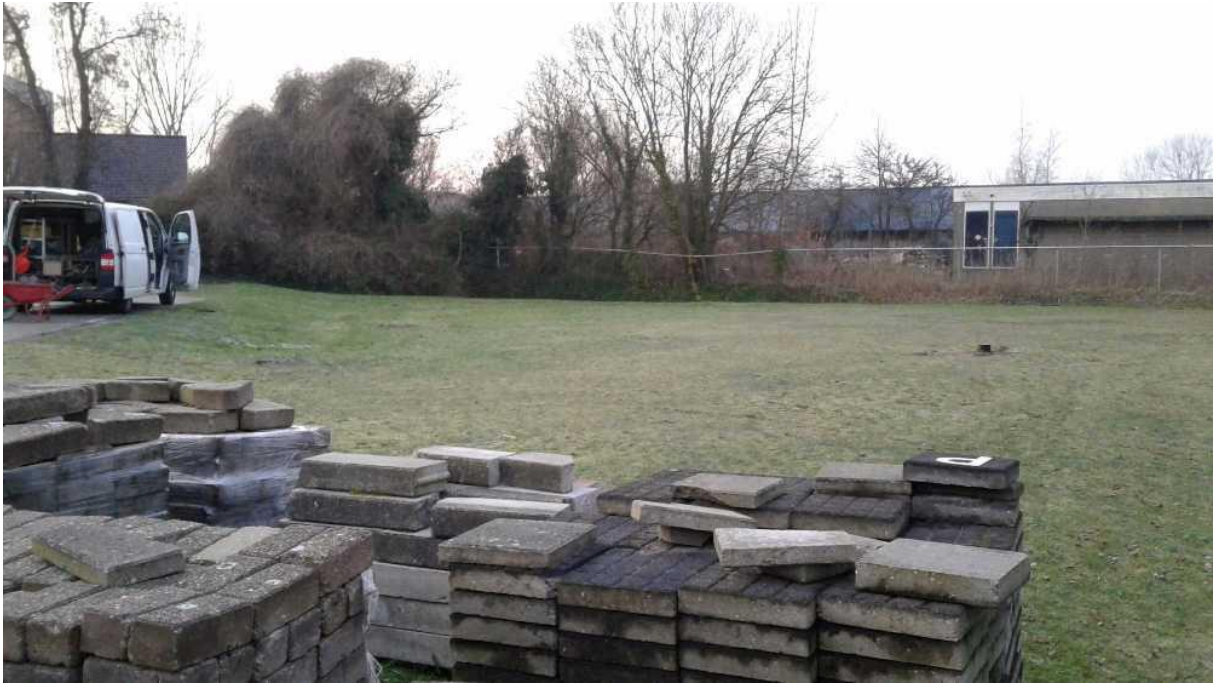
BIJLAGE 5
FOTOREPORTAGE

Op 29 december 2017 heeft een locatie-inspectie plaatsgevonden inzake het huidig gebruik. De locatie is momenteel volledig braakliggend. Op locatie zijn enkele tegels opgeslagen. Men is voornemens om nieuwbouw (wonen met tuin) te realiseren op de locatie. Overige aspecten ten aanzien van de onderzoekslocatie staan hieronder beknopt omschreven:

- Tijdens de locatie-inspectie zijn op het maaiveld van de onderzoekslocatie geen asbestverdachte materialen waargenomen.
- Op en in de nabijheid van de onderzoekslocatie zijn geen zakkingen, dan wel ophogingen in het maaiveld waargenomen welke kunnen duiden op de aanwezigheid van mogelijke (sloot)dempingen.
- Ter plaatse van de onderzoekslocatie zijn geen huidige (bodem)bedreigende activiteiten waargenomen die een mogelijke bodemverontreiniging (hebben) kunnen veroorzaken.
