# Programma van Eisen

| <b>Locatie</b> | Eindhoven, Wal 15 - Stadhuisplein 6 - Begijnhof 8 -14 | | |
| <b>Projectnaam</b> | City Wall | | |

**Project:**  
2017-BB-16-VO-01  
BEGIJNENHOF  
EINDHOVEN

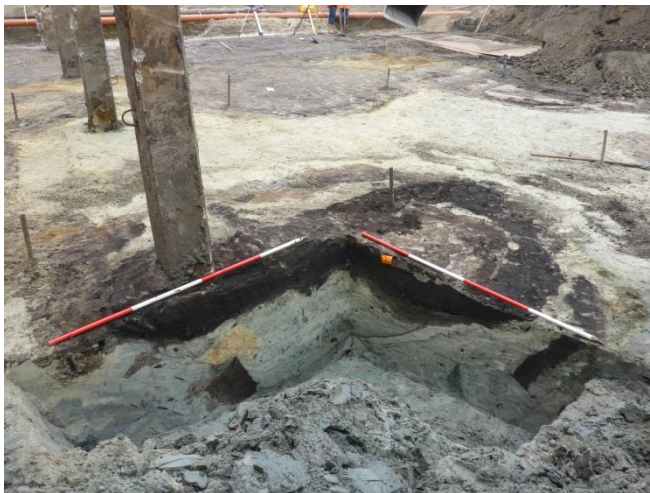
Afb. 9 Coupe door een (mogelijke) volderskuil tijdens de opgraving van het Stadhuisplein in 2019 (Foto BAAC).

Onlangs is in het meest zuidoostelijke deel van het Stadhuisplein een opgraving uitgevoerd (zaakidentificatienummer 2019495100). Tot het begin van de jaren '50 van de vorige eeuw stroomde ter hoogte van het huidige stadhuis de van oorsprong middeleeuwse stadsgracht. Tijdens het onderzoek is een deel van deze gracht aangetroffen. De gracht stroomde vroeger met een lichte bocht over het terrein en volgde het tracé van een oude, verveende loop van de Dommel. Tijdens de aanleg van de gracht is destijds dus gebruik gemaakt van het natuurlijke landschap. De gracht had oorspronkelijk een breedte van zo'n 15 meter en was 2,5 meter diep. De oudste vondsten die in de grachtvullingen werden aangetroffen dateren uit de 17<sup>e</sup> en 18<sup>e</sup> eeuw. Middeleeuws vondstmateriaal werd niet aangetroffen, waaruit blijkt dat de gracht in het verleden regelmatig is uitgebaggerd. Bijzonder is een enorm pakket afvalmateriaal met glasscherven, aardewerkfragmenten en zelfs textielresten uit de periode 1800-1850. Onverwachts werd tijdens het onderzoek gevonden een tweede, wat kleinere gracht gevonden, uit de 16<sup>e</sup> tot 17<sup>e</sup> eeuw. Deze gracht kwam ter plekke van het onderzoeksgebied uit op de stadsgracht. Mogelijk is deze tweede gracht in de Tachtigjarige Oorlog aangelegd. Naar het noorden toe, richting de Catharinakerk, liep in het verleden de helling van het Dommeldal tamelijk steil op (de helling is nu grotendeels afgedekt door opgebrachte grondpakketten). Op deze helling werden zeven grote ronde kuilen uit de 13<sup>e</sup> en/of 14<sup>e</sup> eeuw aangetroffen. De kuilen hadden een doorsnede van 3 tot 5 meter en waren ongeveer 1 meter diep. Het lijkt erop dat de kuilwanden waterdicht waren gemaakt met een laagje klei en de verwachting is dat het gaat om volderskuilen, gebruikt in de textielproductie. In dergelijke kuilen werd wollen stof in een kuil met water, speciale vollersaarde, zeep en vaak ook urine gelegd, waardoor de wollen stof dichter van structuur werd (voller). Andere functies van de kuilen worden overigens ook mogelijk geacht.

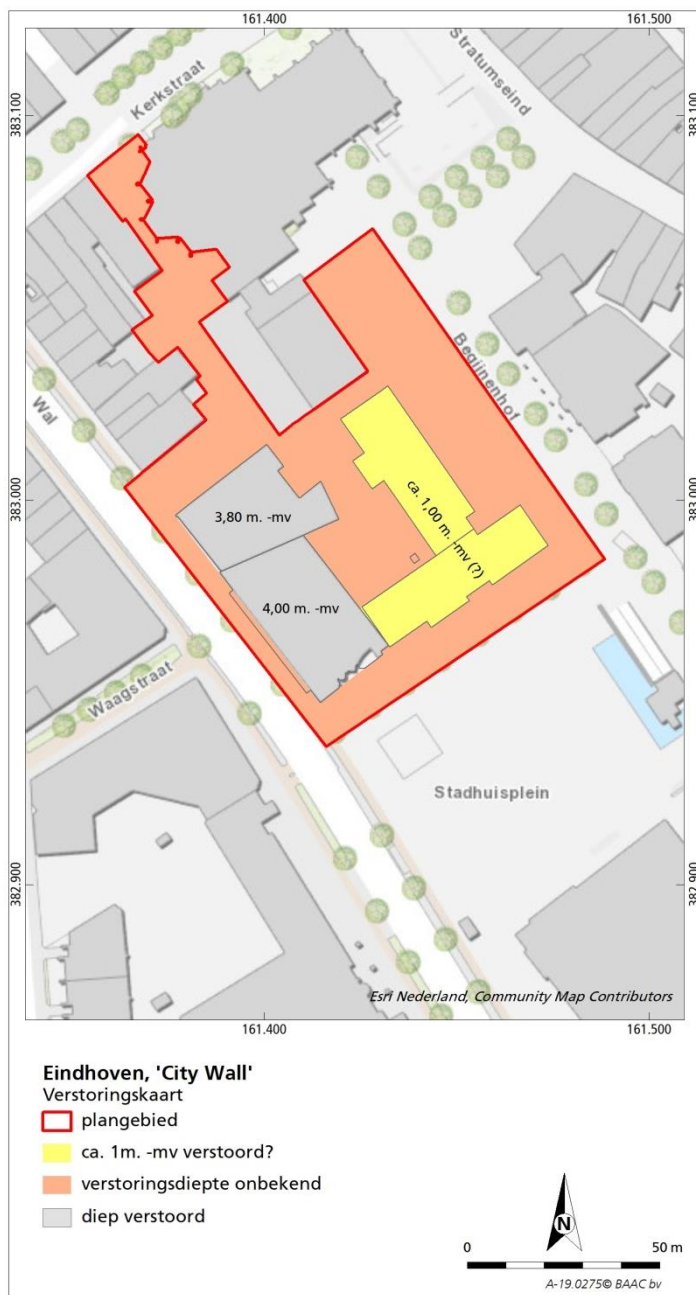
Afb. 10 Kaart met verstoringdiepten

Het MO gebouw aan het Stadhuisplein en het TIO-gebouw aan het Begijnenhof 8 – 14 zijn niet onderkelderd. Doorgaans is de ondergrond tijdens de bouw van dergelijke gebouwen tot 1 m - mv verstoord. Of dit inderdaad het geval is zal moeten worden vastgesteld tijdens het onderzoek.

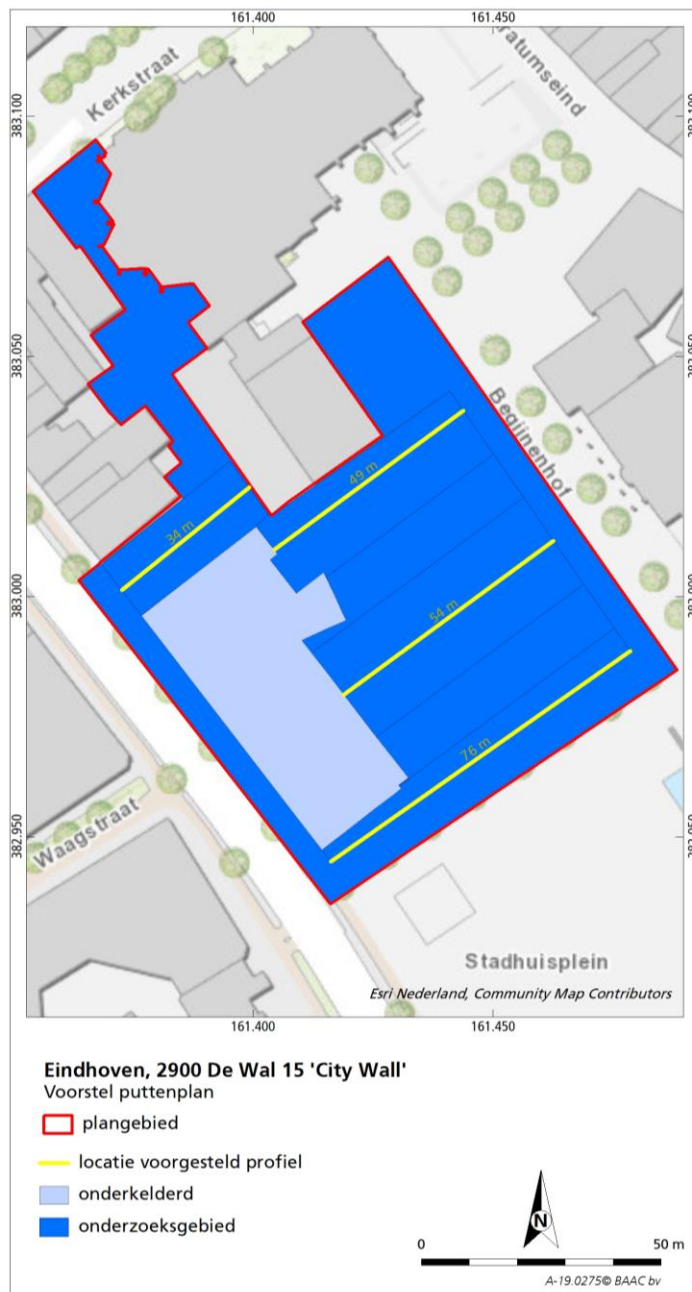
Afb. 11 Puttenplan

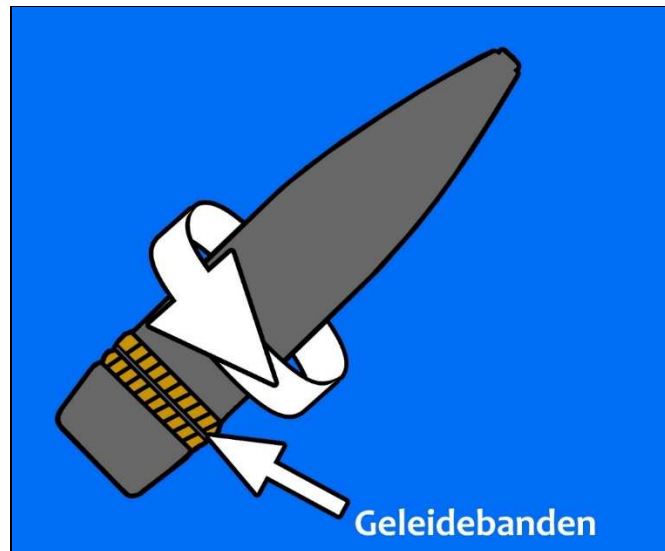
**Figuur 41.** Schematische weergave van het rotatieprincipe van een granaat. Bron: BeoBOM.

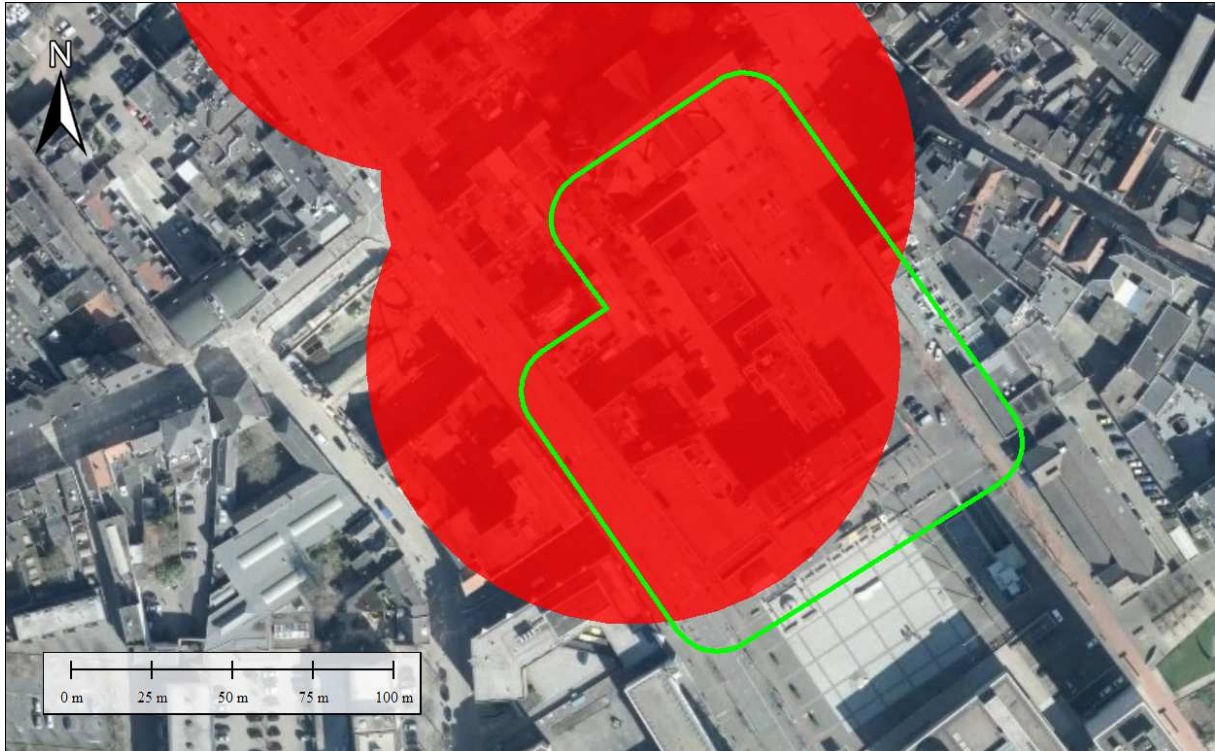
**Figuur 43.** Het verdachte gebied afwerpmunitie (rood). Bron satellietbeeld: World Imagery.

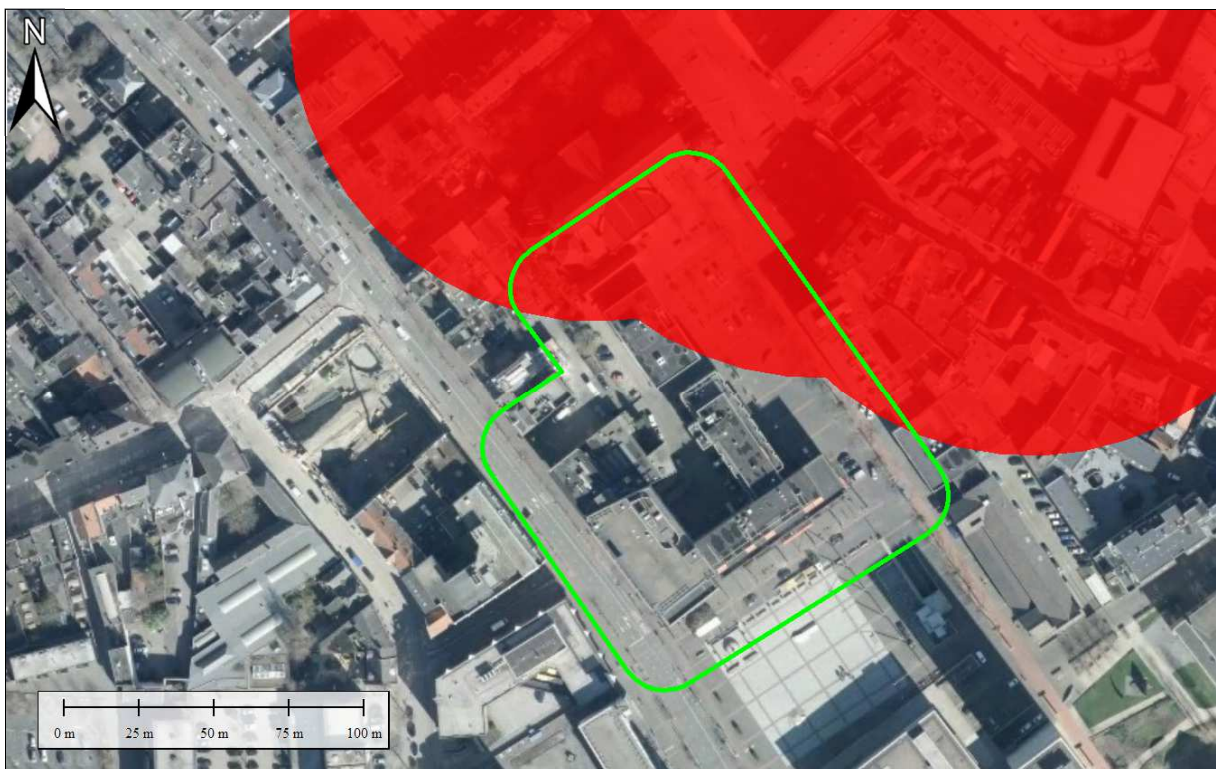
**Figuur 45.** Het verdachte gebied afwerpmunitie (rood). Bron satellietbeeld: World Imagery.
