| Opdrachtgever | Gemeente Eindhoven |
| Datum | 29 juli 2022 |

## Verkeersveiligheidsaudit Snelfietsroute De Run – HTCE – beoordeling bestaande situatie en voorlopig ontwerp

Verkeersveiligheidsaudit bestaande situatie en VO Snelfietsroute De Run – HTCE.

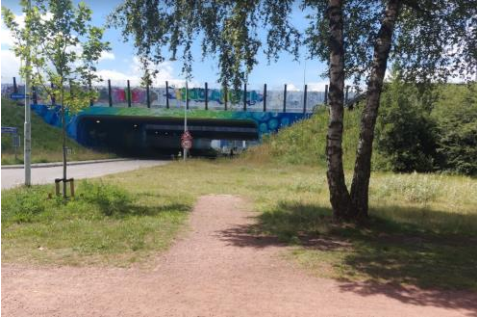
| | Bevinding | Oplossingsrichting | |
|---|---|---|---|
| A1 | <p>De voetpaden ten westen van de bussluis lopen dood. Voetgangers kunnen daardoor op de rijbaan gaan lopen met conflicten met fietsers of busverkeer tot gevolg.</p> | Voetpaden door laten lopen of duidelijker beëindigen. | A |

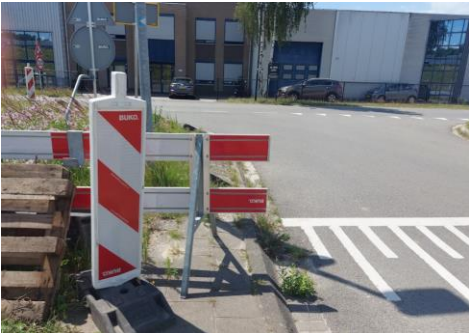
| | Bevinding | Oplossingsrichting | |
|---|---|---|---|
| A2 | <p>Ten westen van het viaduct loopt de voetgangersroute dood (tijdens de schouw vanwege werkzaamheden, maar ook in de reguliere situatie). Voetgangers kunnen daardoor op de rijbaan gaan lopen met conflicten met fietsers of busverkeer tot gevolg.</p> | Voetgangersroute doorzetten. | D |

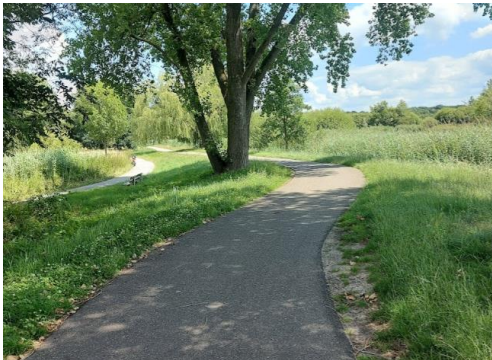
| H1 | <p>In het fietspad door het park zit een aantal krappe bochten. Dit kan leiden tot eenzijdige ongevallen of ongevallen tussen fietsers.</p> | Krappe bogen aanpassen en/of kantmarkering toepassen. | A |

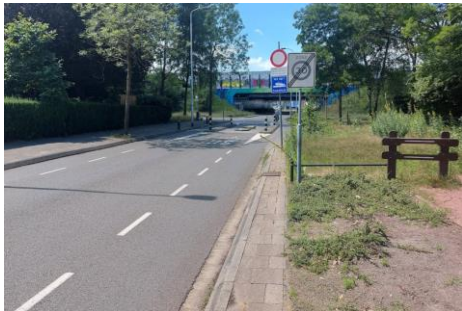
| D1 | <p>De voetpaden bij de bushaltes zijn zeer smal. Voetgangers zullen op de rijbaan lopen waardoor conflicten met fietsers en busverkeer kunnen ontstaan.</p> | Voetpaden verbreden. | O |

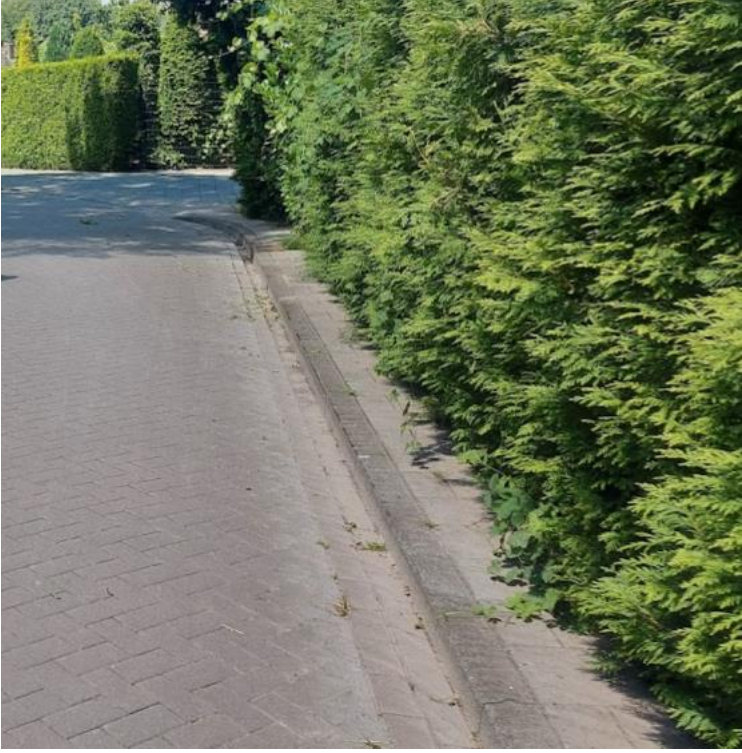
| D3 | <p>Het oostelijk deel van Hunenborg heeft aan beide zijden een loopstrook met een breedte van circa 50 cm. Dit is verre van voldoende als volwaardige voetgangersverbinding. Voetgangers zullen op de rijbaan lopen.</p> | Voetpad verbreden of duidelijker maken dat sprake is van gemengd profiel. | O |

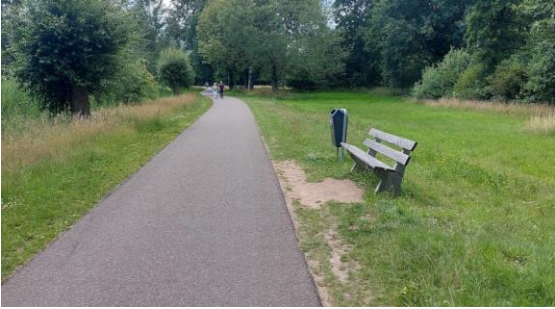
| D4 | <p>Wandelaars maken veelvuldig gebruik van het fietspad, zeker op het deel van het fietspad waar het voetpad op grotere afstand ligt. Bankjes zijn langs het fietspad geplaatst in plaats van langs het voetpad. Dit kan leiden tot conflicten tussen fietsers en voetgangers.</p> | Volwaardige voetstructuur maken en bankjes daarop aan laten sluiten. | O |

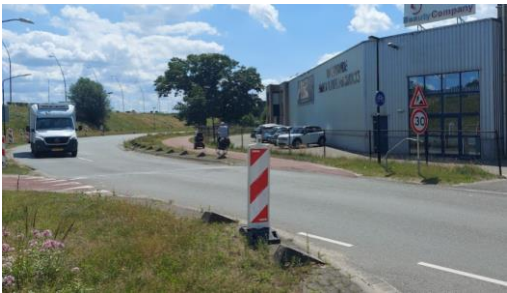
| K1 | <p>De overgangen van de fietspaden zijn niet goed ingeleid. Fietzers komen plotseling op de rijbaan met conflicten met gemotoriseerd verkeer tot gevolg.</p> | Zorgen voor vloeiende overgang en/of markering en waarschuwing. | O |

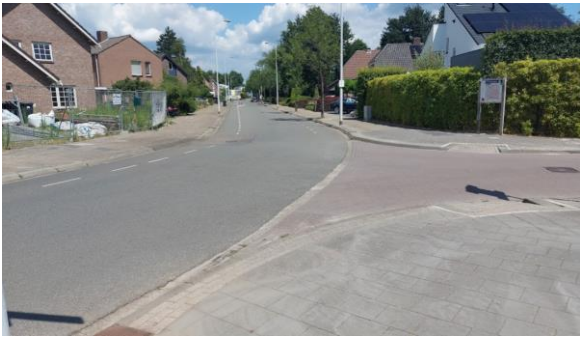
| K2 | <p>De kruispunten met de zijstraten van de Ulenpas zijn gelijkwaardig maar kennen een groot allureverschil, door verschil in breedte, materiaal en intensiteit. Dit kan leiden tot informeel voorrangsgedrag.</p> | Kruispunten of voorrangsregeling aanpassen. | D |

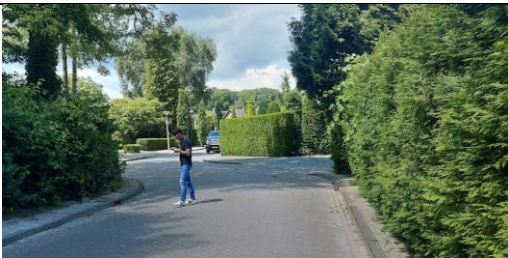
| K5 | <p>De bomen langs de Hunenborg belemmeren het zicht bij het verlaten van de uitritten, vooral nr 4. Dit kan leiden tot onverwachte conflicten, zeker bij gebruik van de route door snellere fietsers.</p> | Snelheid beperken. | O | |

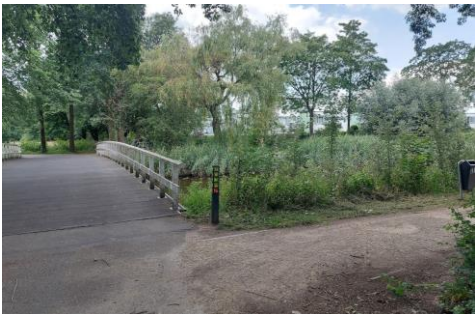
| K7 | <p>Aan weerszijden van de brug zijn krappe bogen en sluiten verschillende voetpaden aan. Dit kan leiden tot conflicten tussen fietsers onderling of tussen fietsers en voetgangers.</p> | Snelheid beperken. | A | |

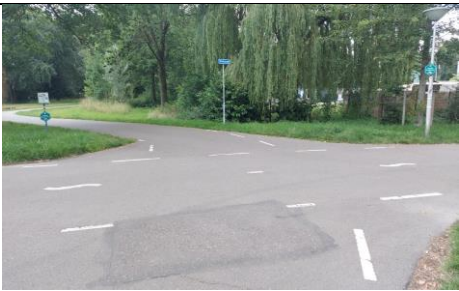
| K9 | <p>Tussen de brug en het fietspad is een olifantenpad ontstaan. Dit kan leiden tot onverwachte manoeuvres of eenzijdige ongevallen bij gladheid op dit pad.</p> | | Route onmogelijk maken en/of de reguliere route verbeteren. | N |

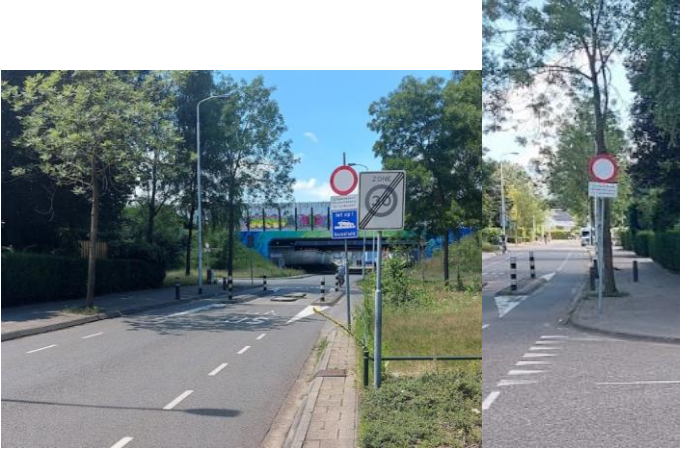
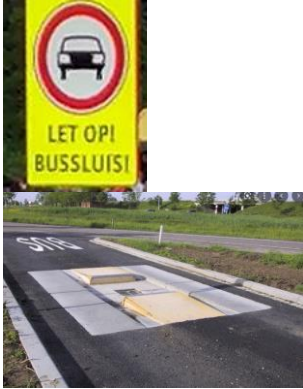
| I1 | De bebording van de busluis is weinig opvallend. Bestuurders van personenauto's maar ook bijvoorbeeld motorrijders of fietsers kunnen in botsing komen met de aangebracht obstakels. | Attentieniveau verhogen op busluis door omgeving rustiger te maken dit kan door een afwijkende vormgeving en/of borden duidelijk en leesbaar te plaatsen. Zie onderstaande voorbeelden van opvallende vormgeving van de busluis. | N |

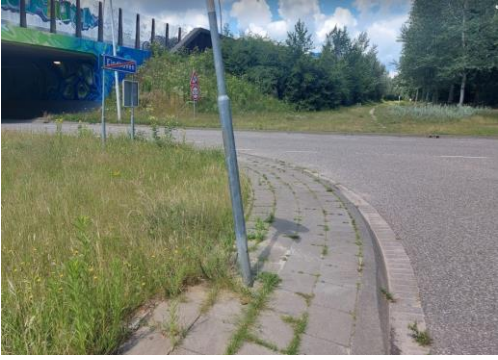
| 15 | | Borden aanpassen. | N |

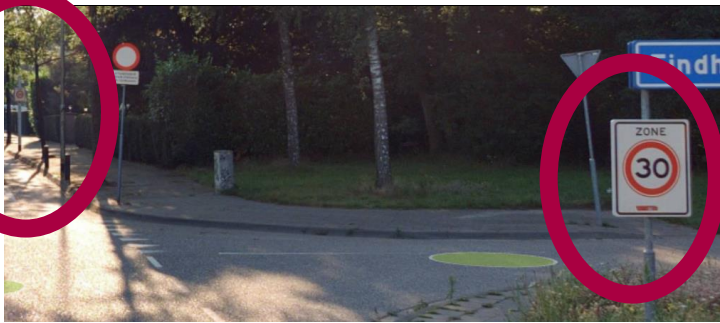
| 16 | <p>Het inrijverbod is niet duidelijk. Bij welk bord hoort het onderbord? Dit kan leiden tot inrijden van de route met uiteindelijk onverwachte manoeuvres of conflicten bij de busluis tot gevolg.</p> | Borden aanpassen. | N |

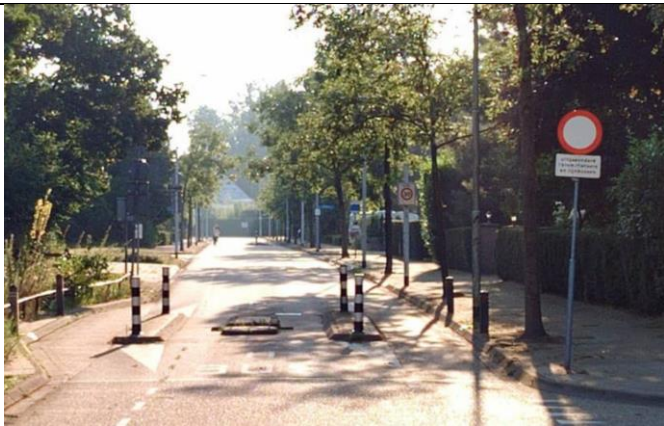
| I9 | <p>De bussluis valt slecht op door de licht-donker overgangen van het viaduct en de schaduwen van de bomen rondom de bussluis.</p> | In ieder geval zorgen voor voldoende zichtbaarheid in combinatie met bebording. | N |

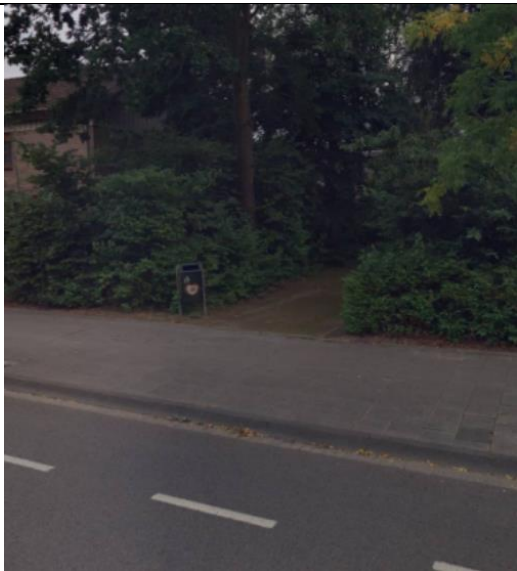
| I12 | De verlichting langs de Hunenborg staat in de bomen waardoor de aanstraling van de straat wordt beperkt. Dit kan leiden tot ongevallen bij duisternis. | Verlichting verplaatsen en/of bomen snoeien. | | O |

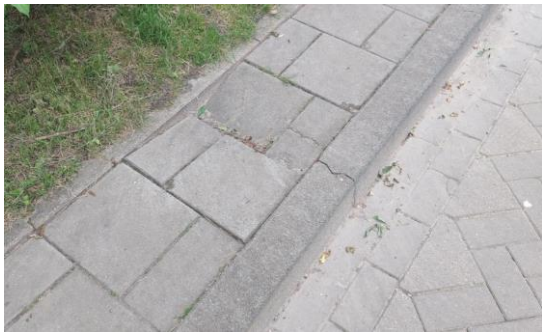
| | De loopstrook langs Hunenborg is in slechte staat.<br> | Verharding herstellen. | | |

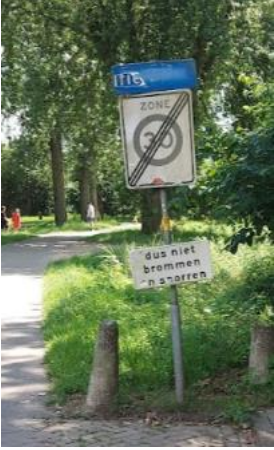
| I14 | <p>In het fietspad staat een niet-vergevingsgezind paaltje zonder inleidende markering. Dit kan leiden tot ernstige eenzijdige ongevallen, zeker in combinatie met het ontbreken van verlichting in het park (overgang licht – donker) en het slingerende verloop van de route.</p> | Paaltje verwijderen of voorzien van vergevingsgezinde uitvoering en inleidende ribbelmarkering conform aanbevelingen. | D |

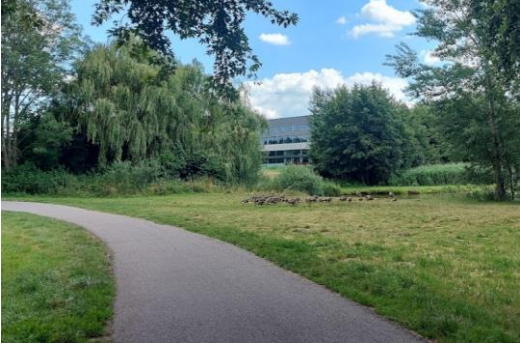
| 119 | <p>De staat van het asfalt van het bestaande fietspad is op verschillende plekken slecht.</p> | Asfalt herstellen. | O | |

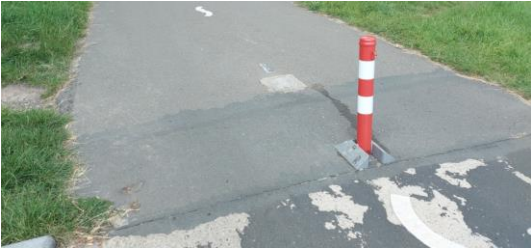
| 120 | <p>Bij de brug in de slowlane is een niet-vergevingsgezind paaltje aanwezig zonder inleidende markering. Dit kan leiden tot ernstige eenzijdige ongevallen, zeker in combinatie met het ontbreken van verlichting in het park (overgang licht – donker) en het slingerende verloop van de route.</p> | Paaltje verwijderen of voorzien van vergevingsgezinde uitvoering en inleidende ribbelmarkering conform aanbevelingen. | N | |

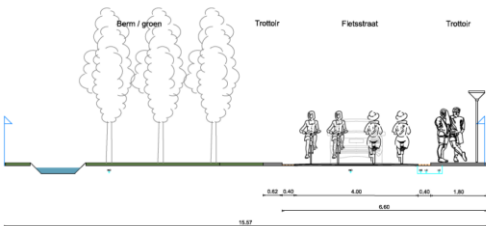
| D3 | <p>Het trottoir langs het oostelijk deel van Hunenborg voldoet met 1,80 meter niet aan ASVV2022. Afhankelijk van de precieze plaatsing van lichtmasten op het trottoir, wordt de doorgang belemmerd en zullen voetgangers alsnog op de fietsstraat lopen. De loopstrook van 0,5 meter voldoet evenmin.</p> | <p>Profiel zo aanpassen dat er voldoende ruimte aanwezig is en voetgangers niet verleid worden om op de rijbaan of op de smalle loopstrook te lopen. De smalle loopstrook beter verwijderen.</p> |

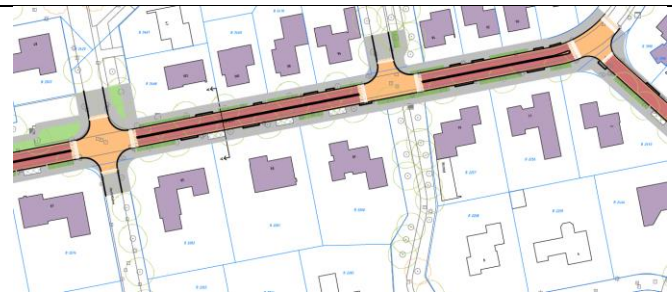
| K2 | <p>De gelijkwaardige kruispunten zijn voorzien van kruispuntplateaus. Als deze met het oogpunt van de rijksnelheid- en comfort van de bus alleen visueel zijn, blijft het allureverschil met de zijstraten grotendeels in stand<sup>3</sup>.</p> | Bij toepassing van kruispuntplateaus zorgen voor voldoende remmende werking. |

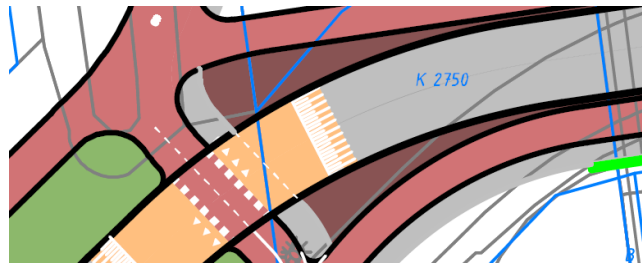
| K4 | <p>De fietsoversteek in de voorrang ligt in de bocht, net na de donker-lichtovergang van het viaduct. De oversteek is daardoor minder goed zichtbaar.</p> | Extra aandacht voor bebording en/of aandacht bij de buschauffeurs voor deze oversteek bij de opening. |

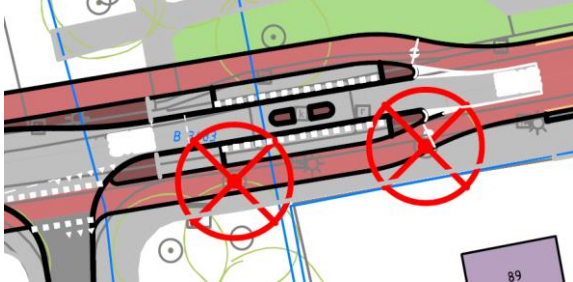
| K6 | <p>De doorsteek tussen het fietspad aan de noordzijde en de Binckhorst ontbreekt.</p> | Doorsteek aanbrengen. |

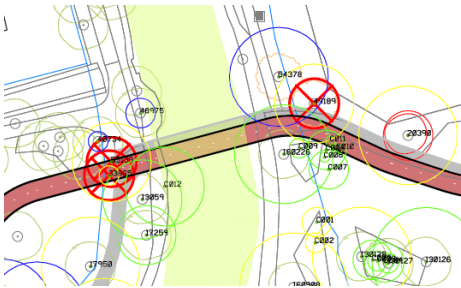
| K9 | <p>Aan weerszijden van de brug sluiten verschillende voetpaden aan en zijn bogen aanwezig die krappere lijken dan de aanbevolen 18 meter voor een snelfietsroute. Dit kan leiden tot conflicten tussen fietsers onderling of tussen fietsers en voetgangers.</p> | <p>Zo nodig de boogstraal vergroten of de snelheid beperken en/of attentie verhogen.</p> |

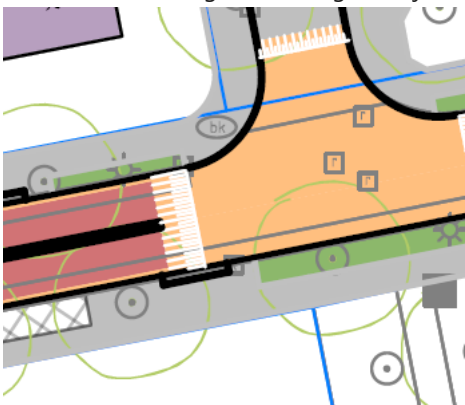
| 11 | <p>Op het kruispunt met de Weldam ligt de helling van het plateau op dezelfde locatie als de uitrit naar de woning. Dit kan in de uitwerking leiden tot gevaarlijke randjes.</p> | <p>De helling van het plateau verschuiven.</p> |
