Bomeneffectanalyse

# Doorfietsroute HTCE-De Run 2023 Eindhoven

Rapport 304377

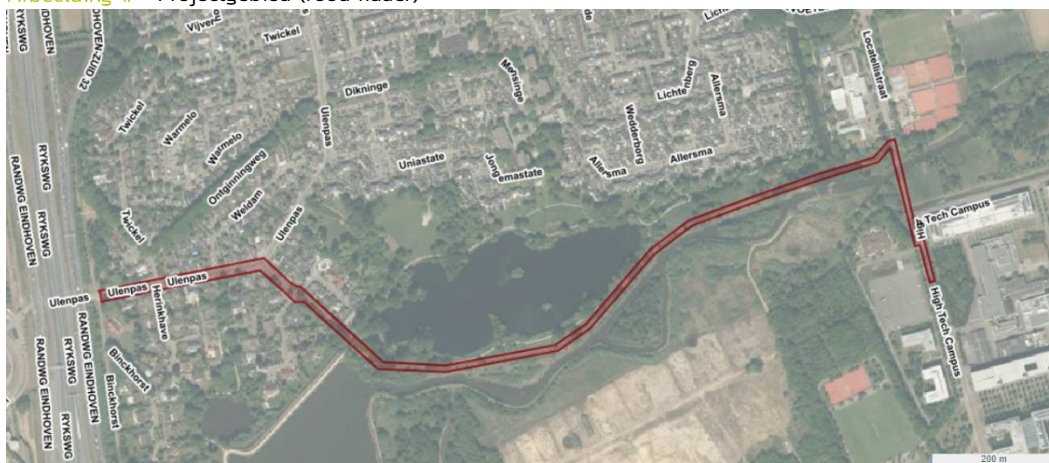
Afbeelding 1. Projectgebied (rood kader)

Het projectgebied ligt in de buurten Ooievaarsnest en Hanevoet in Gestel, Eindhoven. De doorfietsroute betreft een deel van de Ulenpas en de Hunenborg en het fietspad door park Hanevoet. Op afbeelding 1 is het projectgebied globaal gemarkeerd.

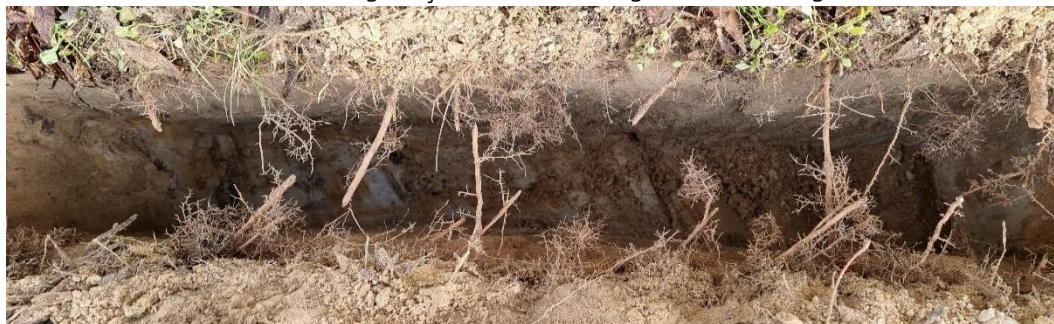
Deze es staat op korte afstand van het nieuwe fietspad. Maar op de plek tot waar het cunet ontgraven wordt, groeien vrijwel geen wortels (zie foto 6). De boom kan gehandhaafd blijven.

**Foto 6.** Beeld van beworteling nabij boom 5879 ter hoogte van het te ontgraven cunet

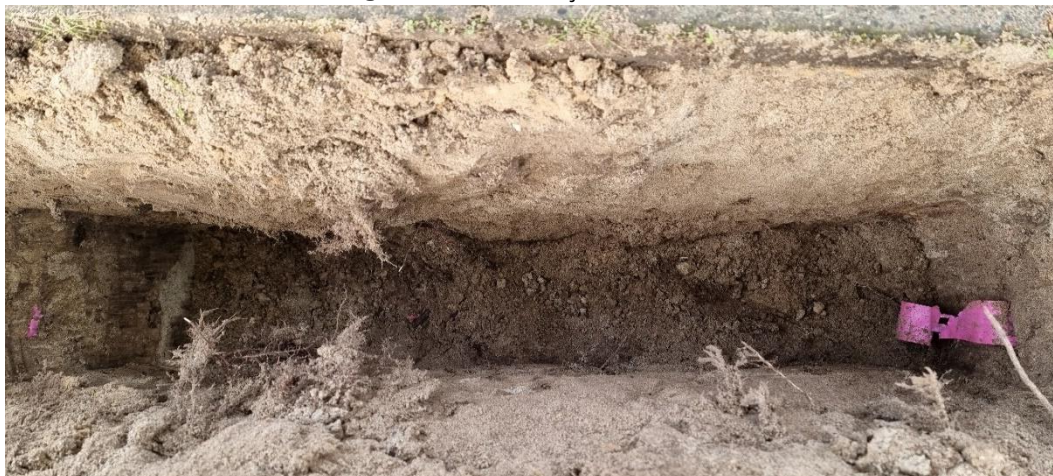
Een deel van het bestaande trottoir komt te vervallen en wordt ingericht voor het zuidelijk deel van het fietspad. In het trottoir groeien in de schrale grond nauwelijks wortels (zie foto 7 en 8). Verreweg de meeste wortels groeien in het enigszins verhoogde gazon waarin de bomen staan. Beide bomen kunnen gehandhaafd blijven.

Foto 7. Beeld van beworteling in het trottoir nabij boom 46612

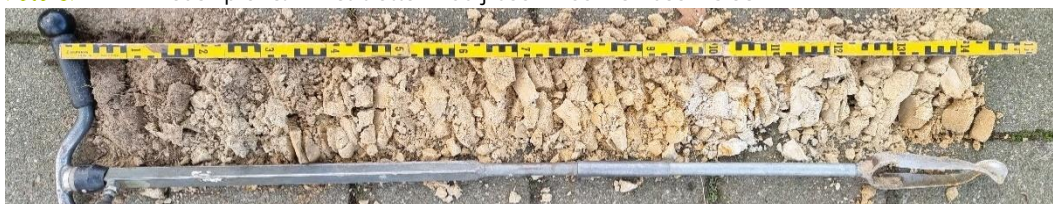
Foto 8. Bodemprofiel in het trottoir nabij boom 46612 en boom 51982

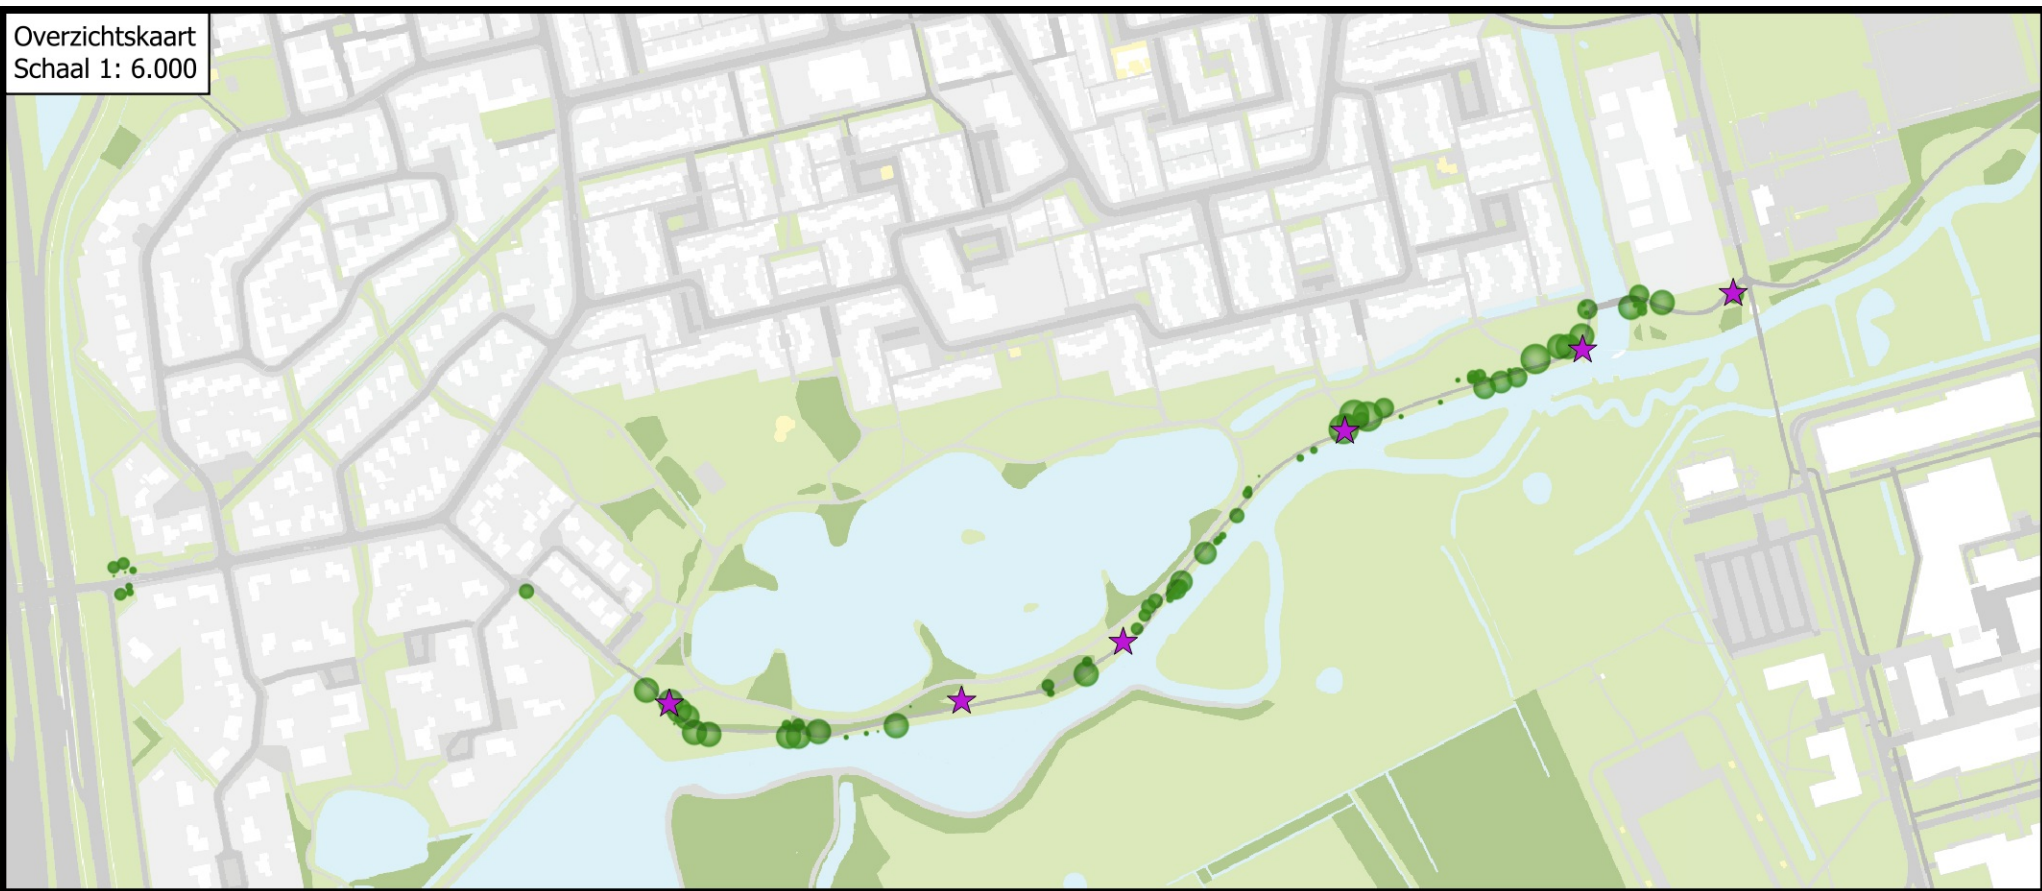
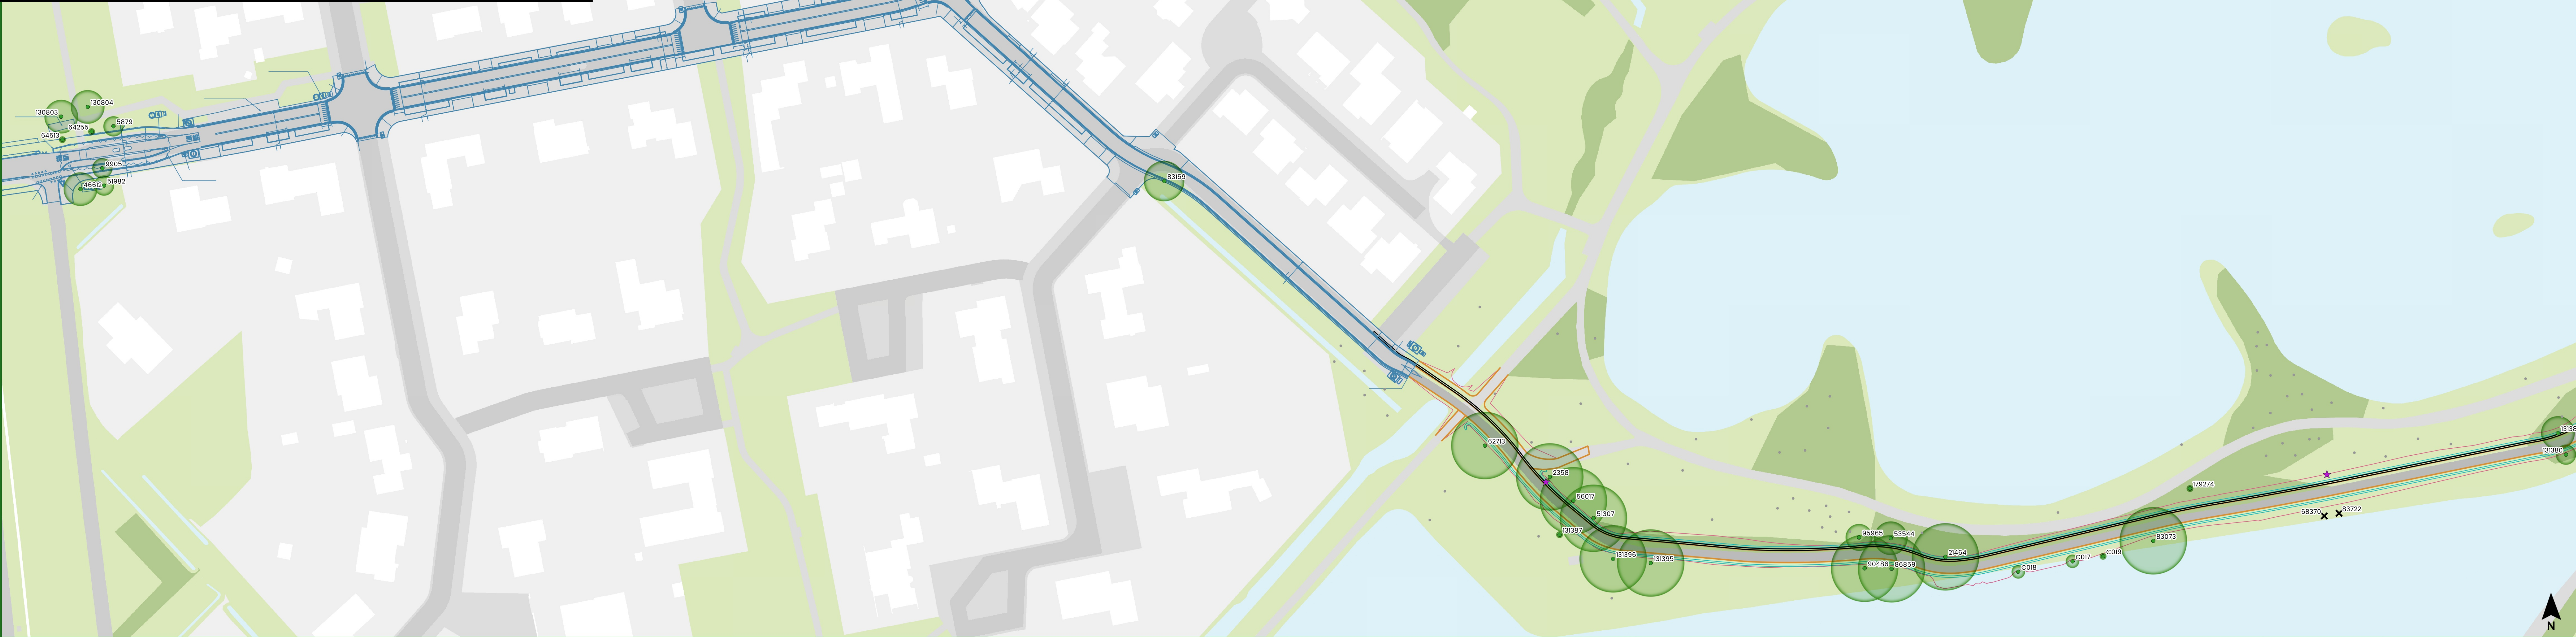
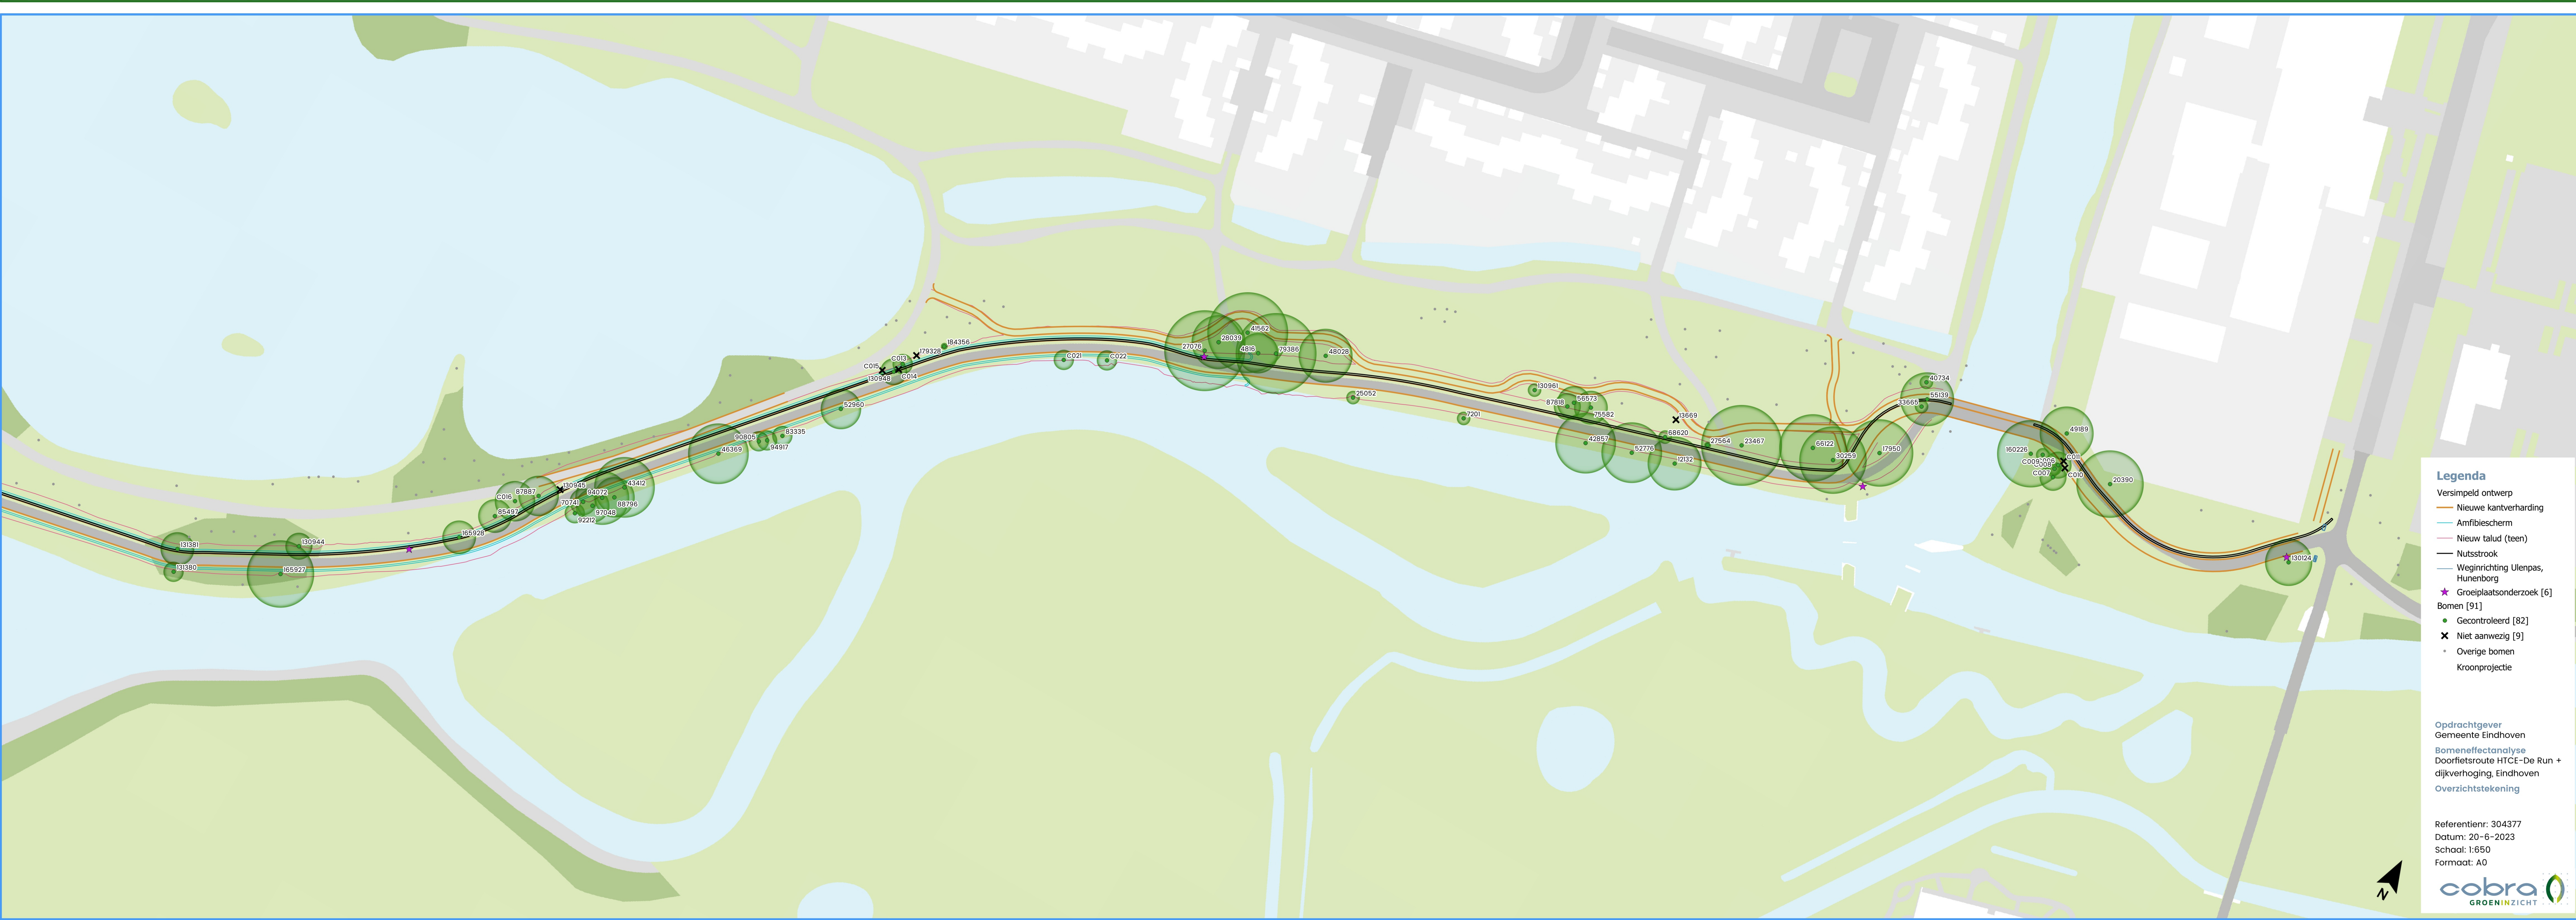
Overzichtstekening

In het projectgebied hebben wij 82 bomen beoordeeld. Het gaat om een grote variatie aan soorten, waaronder ruwe berk, zomereik, tulpenboom, treurwilg en grauwe abeel. In bijlage 1 vindt u een overzichtstekening met de positie van de bomen en de boomnummering. Acht bomen staan ter hoogte van de bussluis aan de Ulenpas, nabij de Binckhorst. Eén boom staat in een groenstrook aan de Hunenborg, ter hoogte van de Backenhagen. Alle overige bomen staan aan weerszijden van het fietspad ten zuiden van de Hanevoet, evenwijdig aan de Dommel. Foto 1 t/m 5 laten de situatie zien.

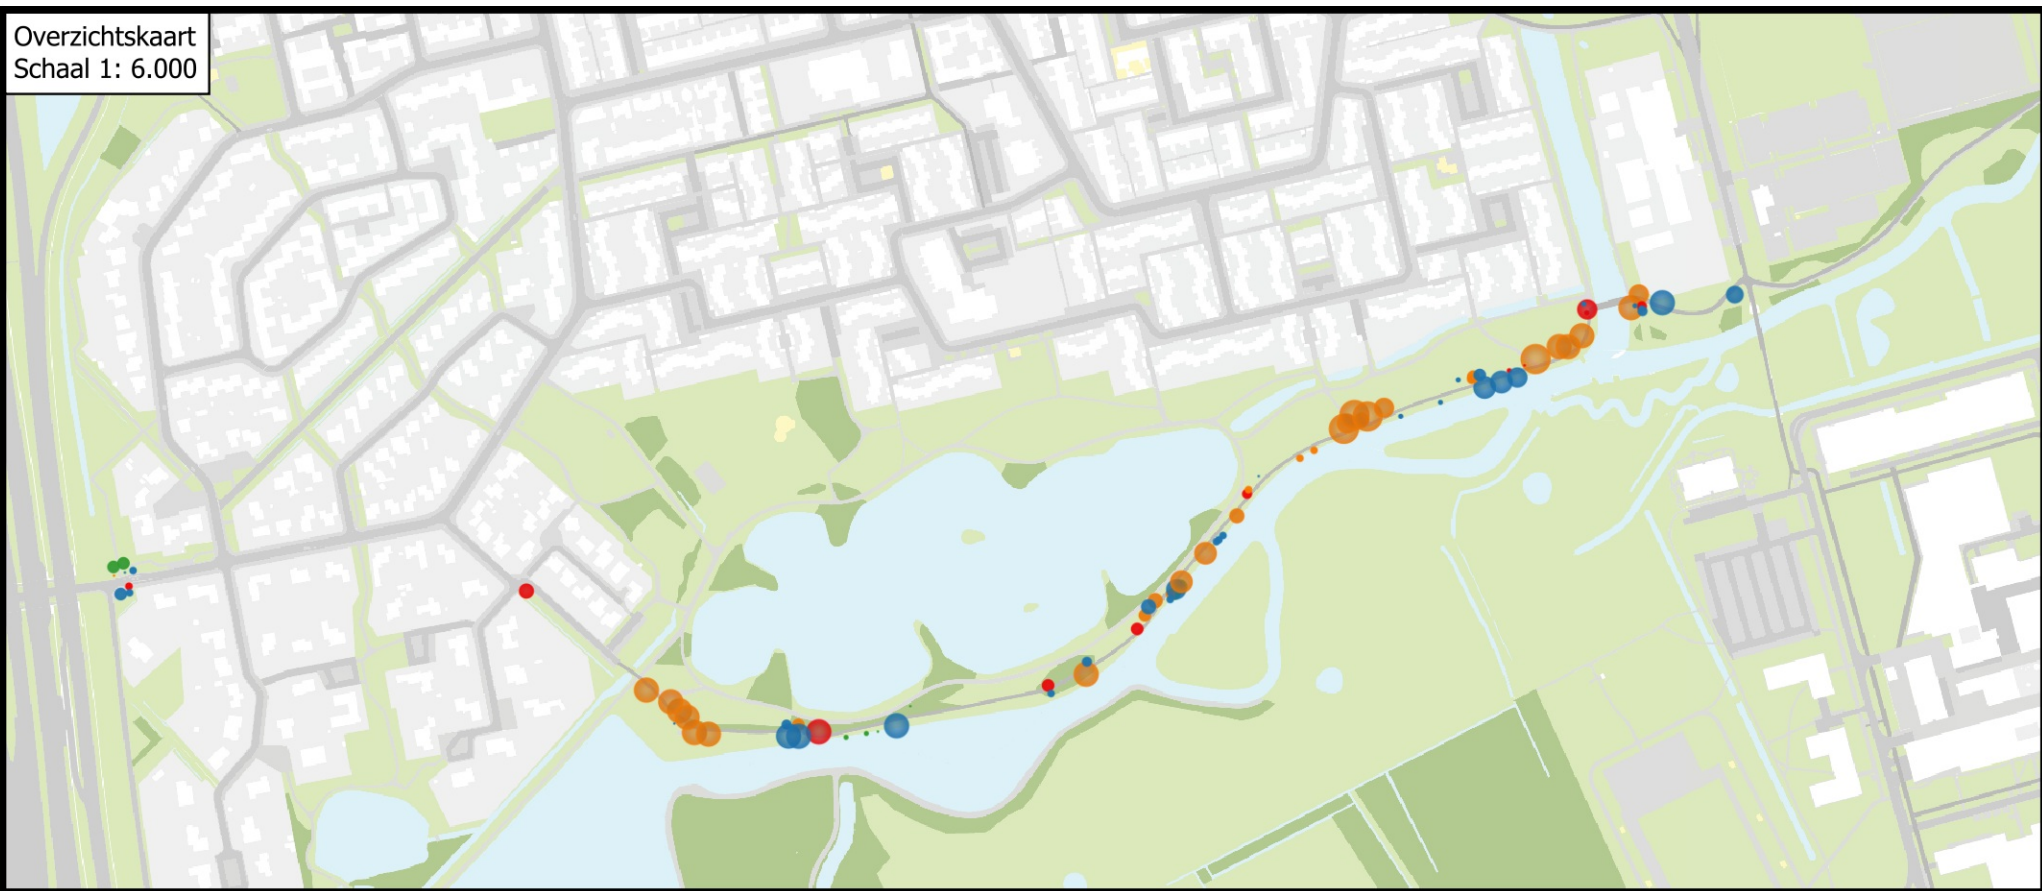
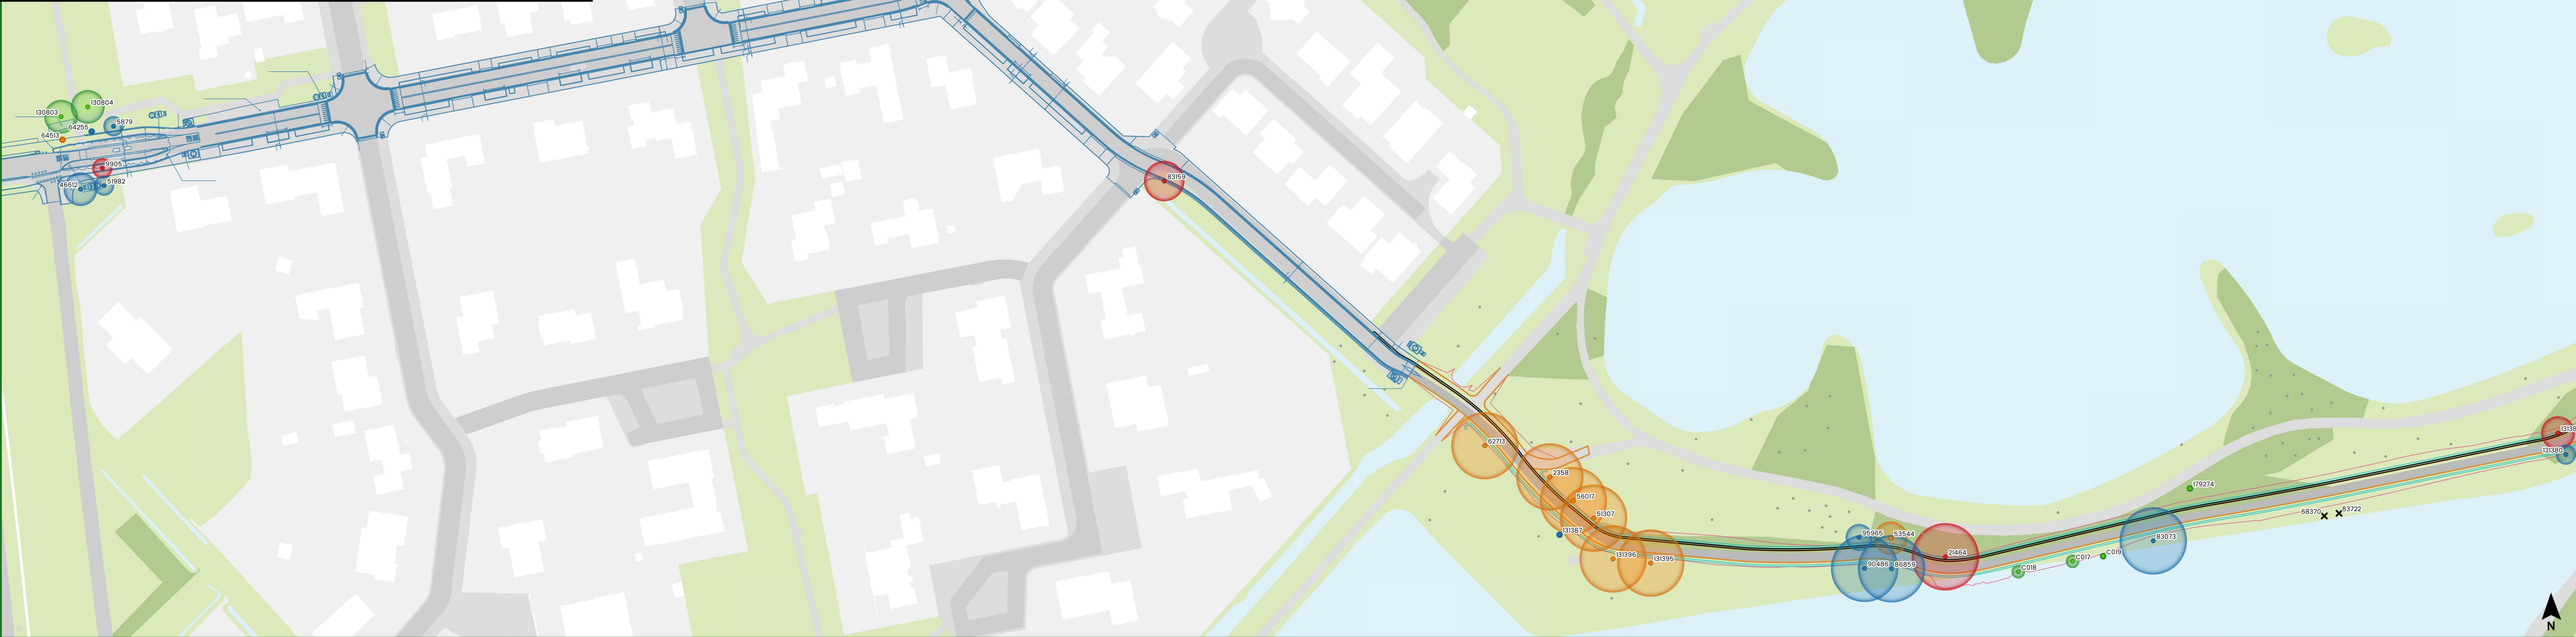
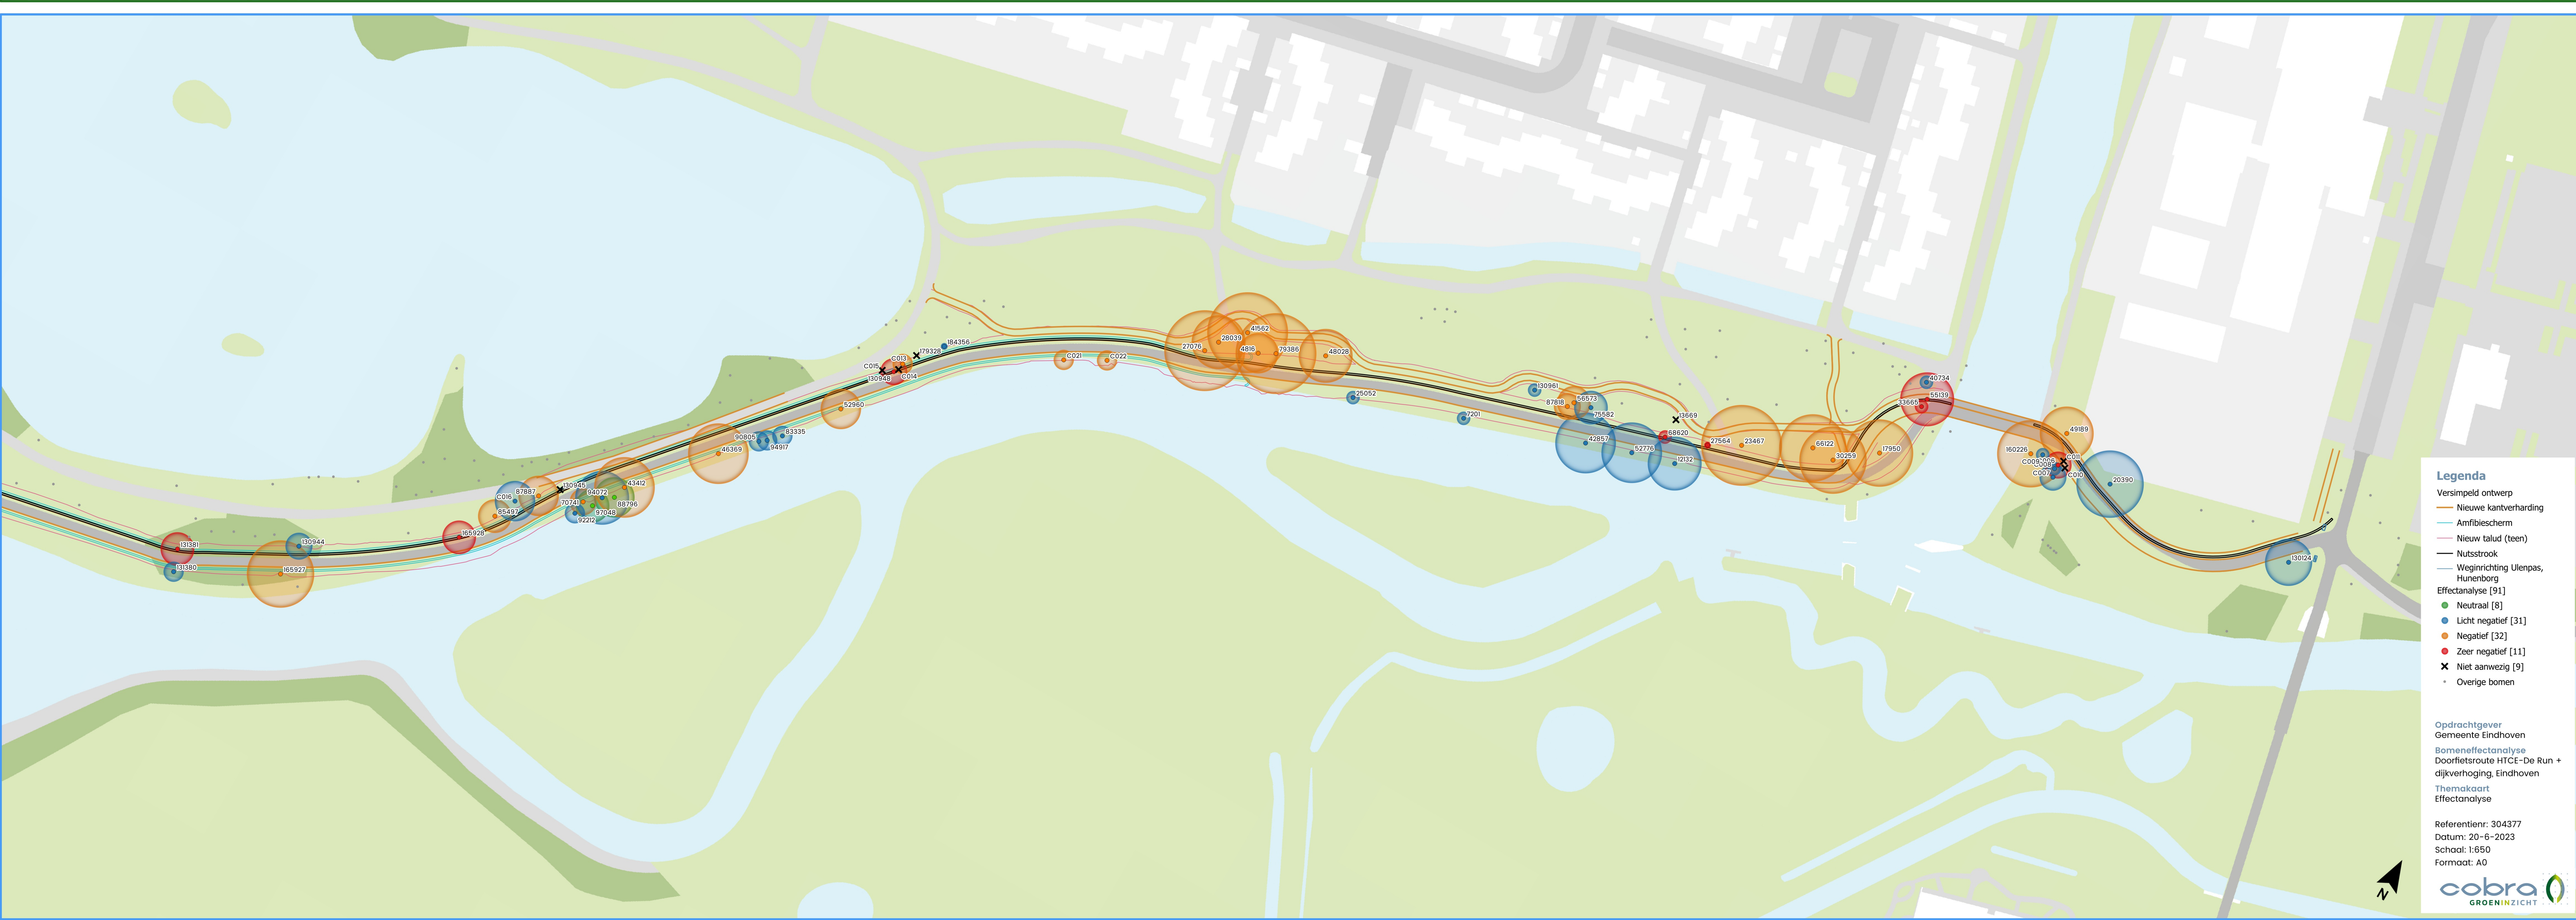
## Themakaart effectanalyse

De voorgenenomen plannen hebben op acht bomen een neutrale invloed. Deze acht bomen staan op ruime afstand van de voorgenenomen ingrepen. Op 31 bomen is de invloed 'licht negatief', omdat er een kans is op schade aan de boven- en ondergrondse delen van de boom en kwaliteitsverlies van de groeiplaats. Door beschermende maatregelen te treffen, kan dit voorkomen of beperkt worden tot wat de bomen nog goed kunnen verdragen. Op 32 bomen is de invloed 'negatief'. Dit komt omdat ernstige schade aan de wortels en kwaliteitsverlies van de groeiplaats ontstaat door de voorgenenomen ingrepen. Op elf bomen hebben de voorgenenomen plannen een zeer negatieve invloed. Dit omdat de bomen op of in de strook van de geplande kabelsleuf of faunakeerwand of zeer dicht op het te ontgraven fietspadcunet staan.

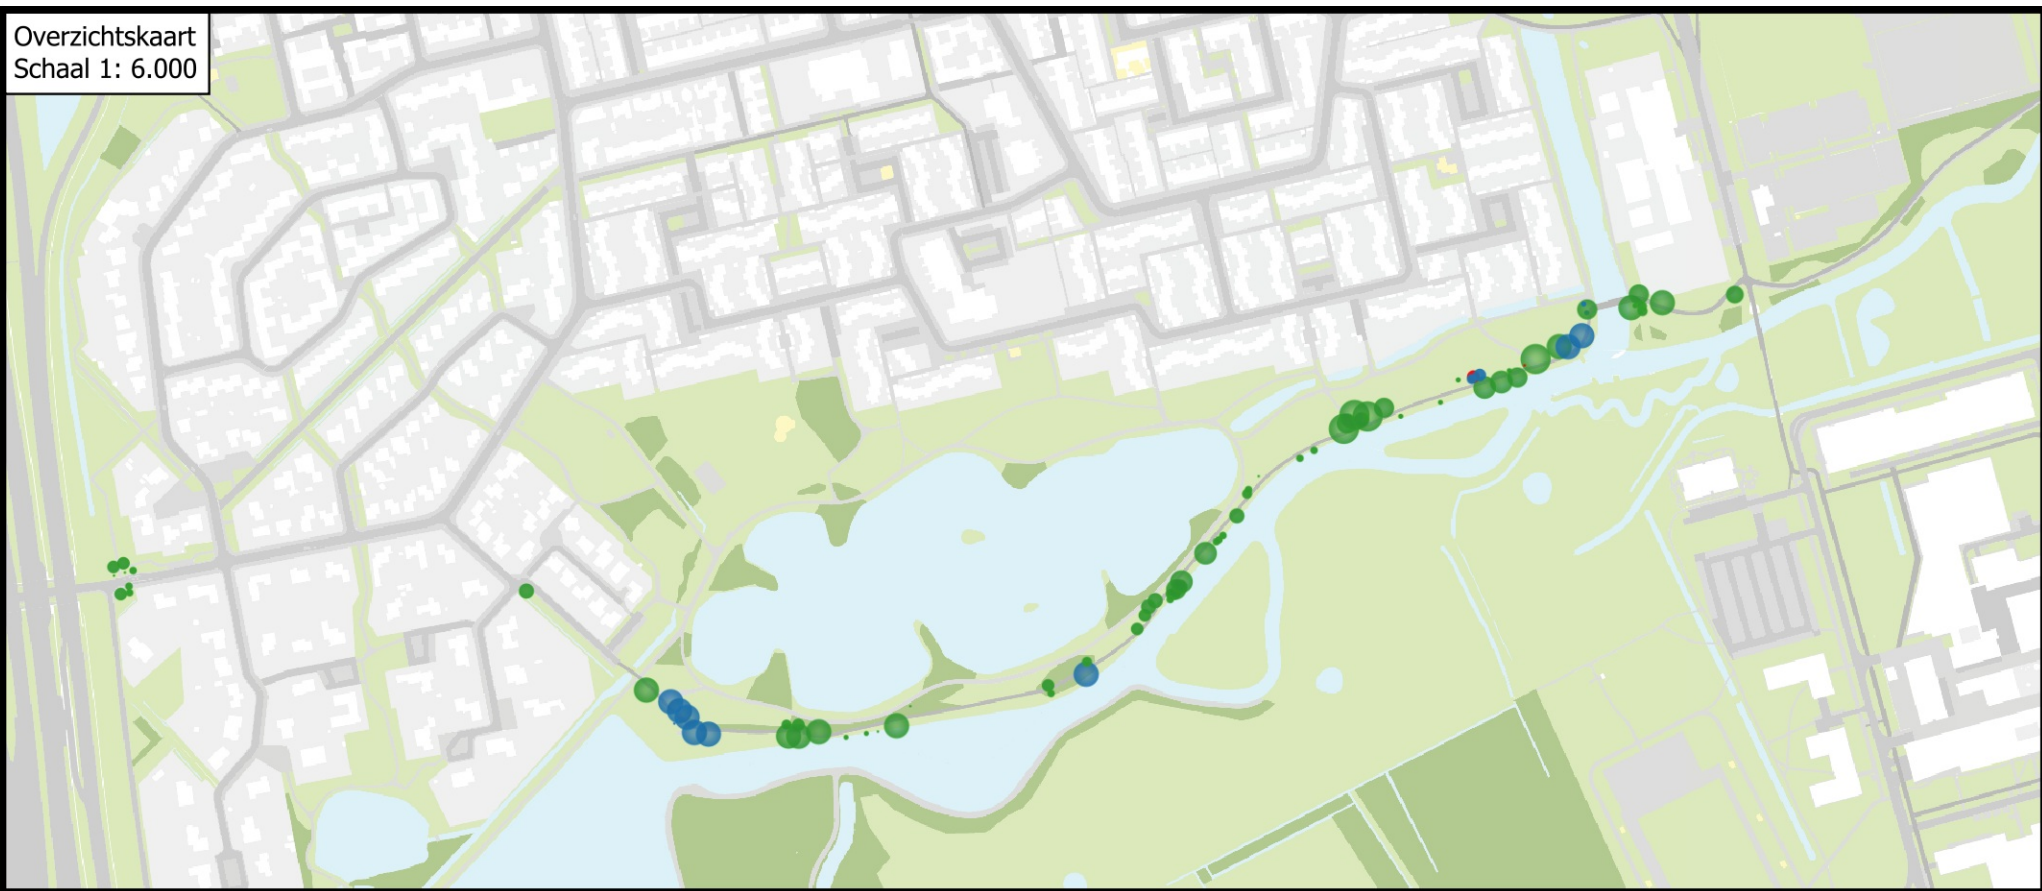
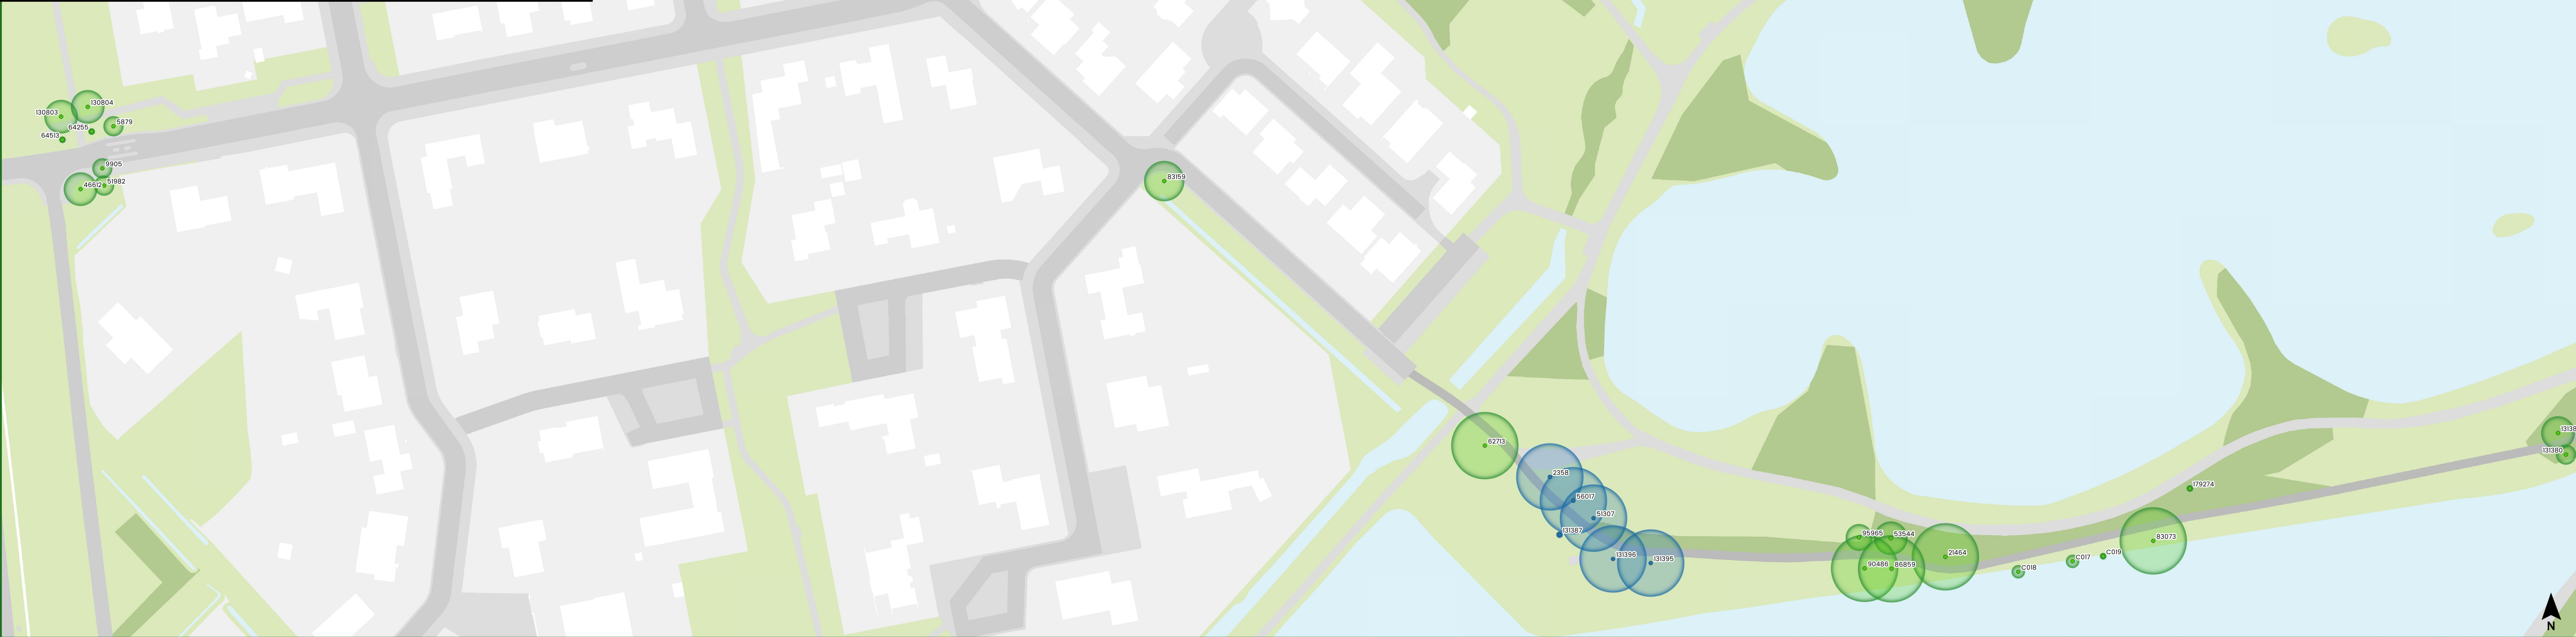
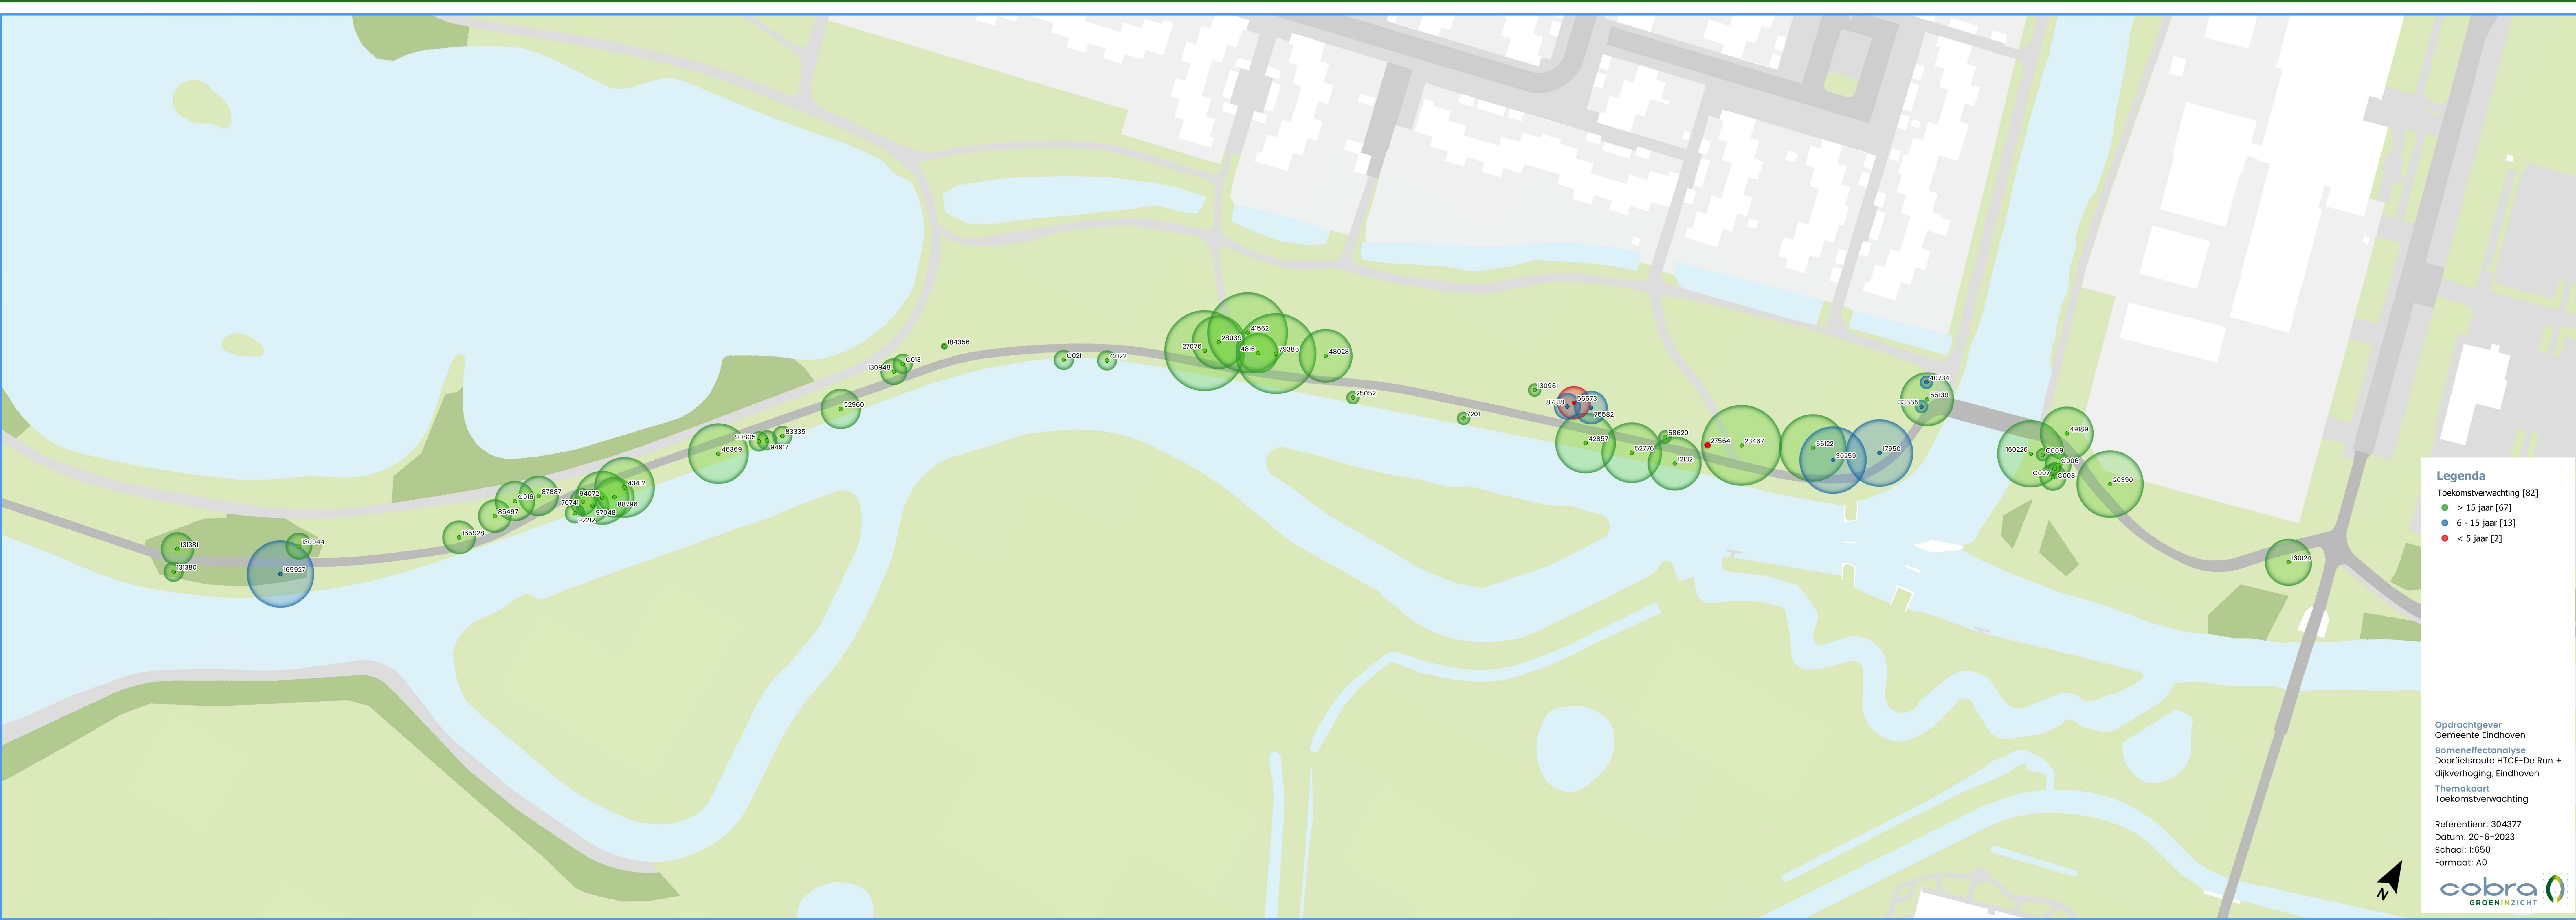
## Themakaart toekomstverwachting

Verreweg de meeste bomen hebben een voldoende of goede vitaliteit. Bij twintig bomen zijn gebreken aanwezig, waarvan er elf van invloed kunnen zijn op de toekomstverwachting. Wij hebben de actuele toekomstverwachting van de bomen bepaald op basis van conditie, gebreken, standplaats en soortspecifieke eigenschappen. Tabel 5 vat de toekomstverwachting van de bomen samen. De toekomstverwachting geldt bij gelijkblijvende omstandigheden, dus zonder invloed van voorgenomen plannen. De themakaart in bijlage 4 laat de toekomstverwachting per boom zien.
