# Vooronderzoek (bodem)

**Brainport Industries Campus II te Eindhoven**

projectnummer 0474272.100  
concept revisie 05  
23 juni 2023

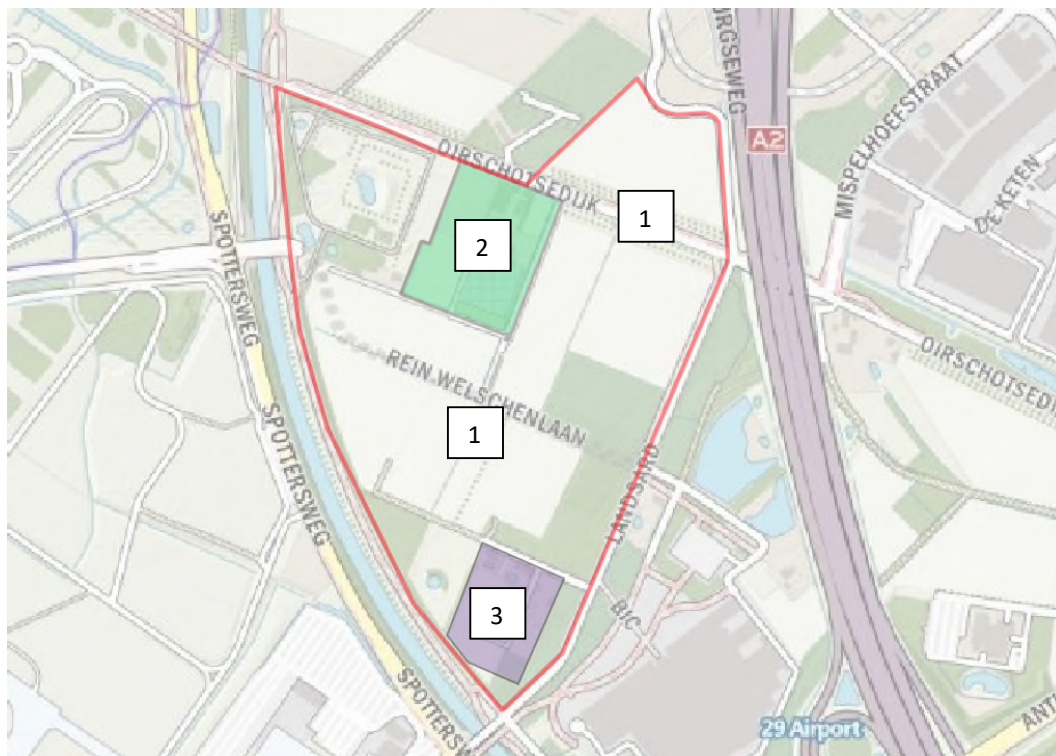
Afbeelding 5. Globale duiding deellocaties 1 t/m 3 plangebied. Bron: TopoPlus, SPOTinfo, 2022.

Derhalve zal de beperkte beschikbare informatie welke is verkregen via de gemeente Eindhoven van alle deellocaties beknopt worden beschreven en toegelicht. Op onderstaande afbeelding 5 zijn de deellocaties globaal weergegeven.
