# Heerlen, Willemstraat Houthandel Franck

bouwhistorische verkenning

Opdrachtgever: gemeente Heerlen  
Uitvoering: bureau voor bouwhistorisch onderzoek  
Onderzoeker(s):  
onderzoeksperiode: maart 2023

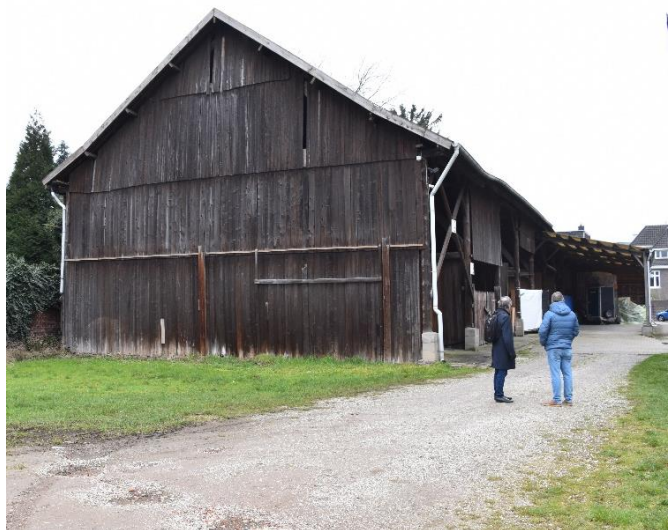
Links: Willemstraat 64, de woning en het kantoor van H.J. Franck uit 1914 (foto: Ronald Stenvert).  
Rechts: de eerste houtloods op het terrein aan de Willemstraat (1914).

De eerste gebouwen aan de Willemstraat dateren uit 1914, namelijk het woonhuis Willemstraat 64 met kantoor en daarachter een langgerekte halfopen houtloods (loods 1), die nog steeds in nagenoeg ongewijzigde vorm bestaat. Het verhaal gaat dat deze loods herplaatst is vanaf het terrein aan het Kerkhof, maar dat lijkt gelet op de maatvoering en de aard van de constructie niet aannemelijk. Bovendien is de nieuwe loods meer langgerekt dan de oude. Het is ook niet logisch om bij uitbreiding en verplaatsing van een bedrijf te beginnen met de sloop van de bestaande loods. Meer logisch is het om eerst een nieuwe, grotere loods te bouwen, daarna de materialen over te brengen en dan pas de oude loods te slopen en te verplaatsen.

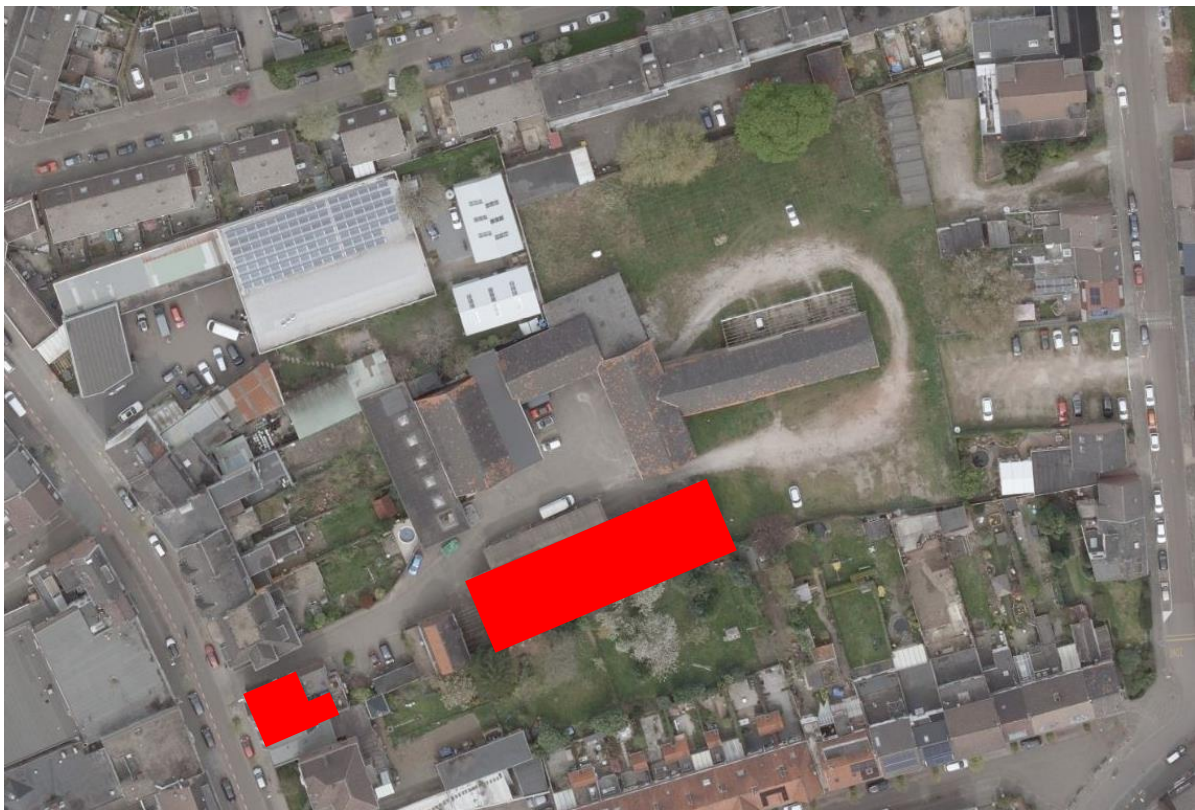
*Luchtfoto van het terrein van de houthandel Franck in 2022 (www.topotijdreis.nl). Ingetekend is de bebouwing uit de bouwphase in 1914, de woning Willemstraat 64 en loods 1.*

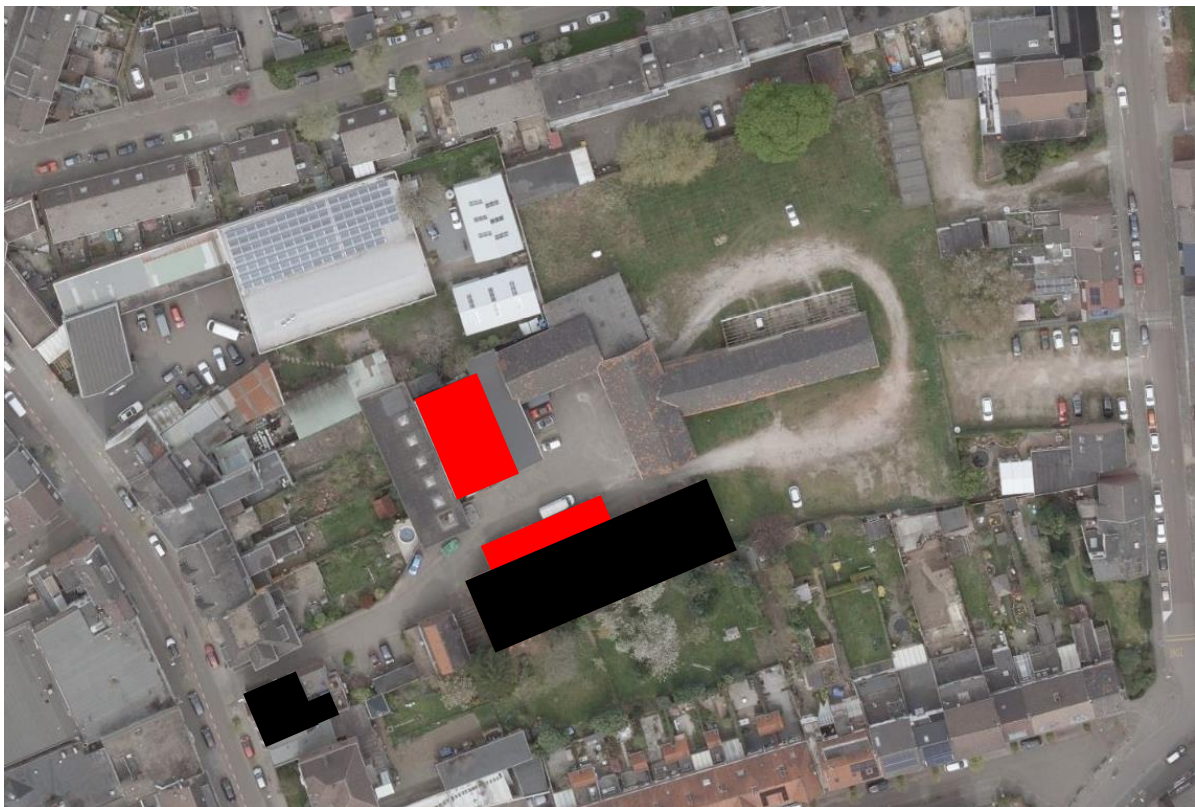
Luchtfoto van het terrein van de houthandel Franck in 2022 ([www.topotijdreis.nl](http://www.topotijdreis.nl)). Ingetekend is de bebouwing uit de bouwphase in 1915, een luifel aan loods 1 en loods 2.

In 1915 is een tweede vrijstaande loods gebouwd, haaks op de voorgaande. Deze loods zou afkomstig kunnen zijn van de eerdere locatie aan het Kerkhof. Hij komt overeen in vorm en opbouw. Opvallend is wel een verschil in maatvoering, hetgeen doet vermoeden dat de loods is ingekort bij herplaatsing. Alle onderdelen van de constructie zijn voorzien van geschilderde

In 1915 kwam ook een luifel aan de eerste loods tot stand, vermoedelijk voor het droog in- en uitladen van wagens. Op de kadastrale registratie staat bovendien nog vermeld dat de woning Willemstraat 64 een eigen perceel kreeg, afgescheiden van het terrein van de houthandel.

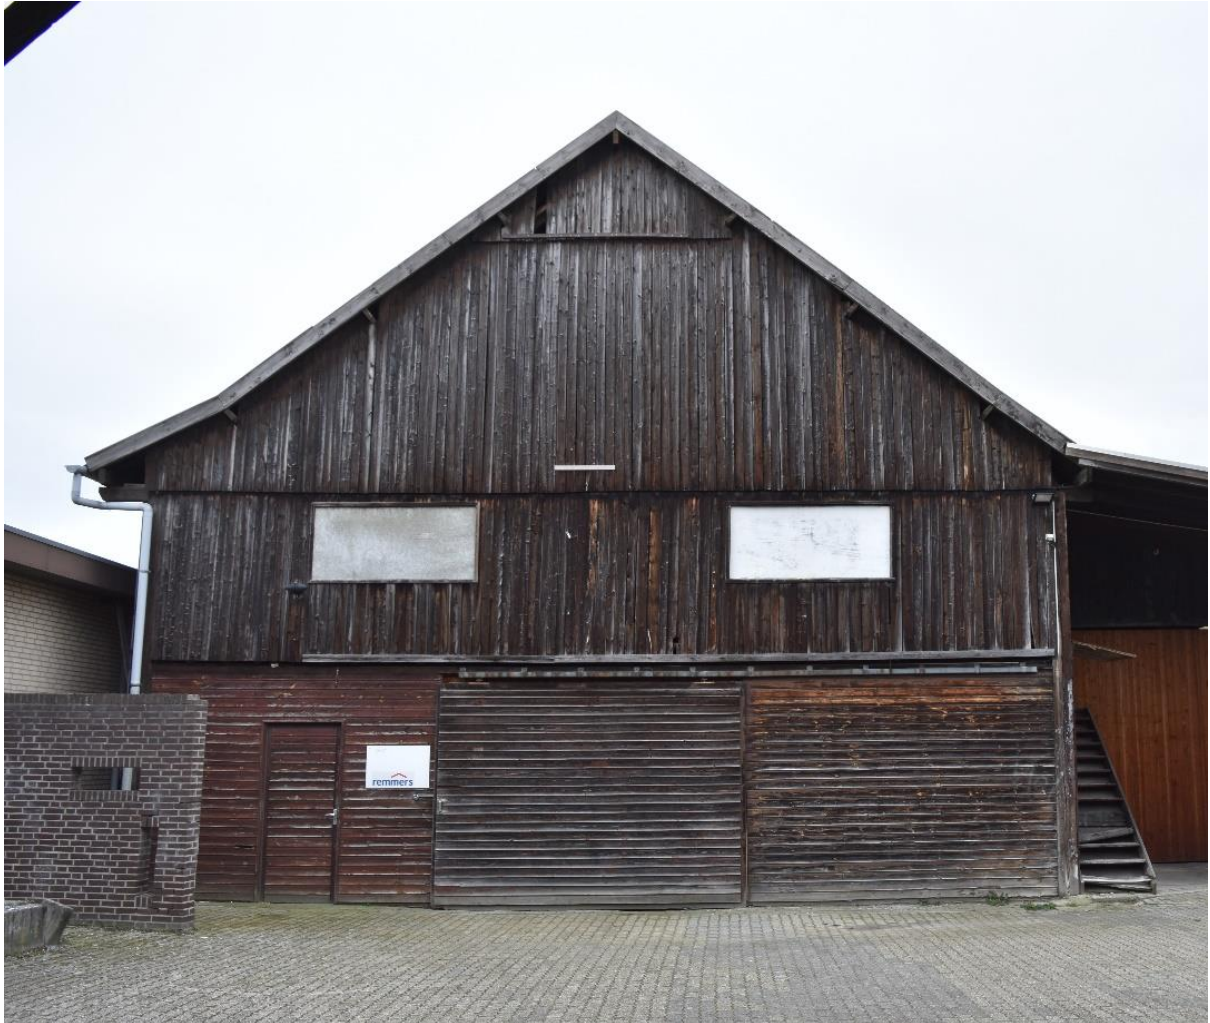
*De tweede houtloods op het terrein aan de Willemstraat (1915). Vermoedelijk is deze loods oorspronkelijk afkomstig van het terrein aan het Kerkhof (gebouwd in 1902) en hier herplaatst. De aanbouwen aan de rechterzijde zijn van jongere datum.*

telmerken per spant en paringsmerken op alle afzonderlijke onderdelen per spant. Bij enkele spanten lijken de paringsmerken niet op elkaar aan te sluiten. Dat zou een aanwijzing kunnen zijn voor demontage en (verkeerde/ aangepaste) montage. Zeker is dat de heer Franck het terrein aan het Kerkhof in 1916 verkocht aan de heer Quanjel.<sup>1</sup> Het kadaster registreerde in 1916/1917 de sloop van de loods op die locatie. Dat moet dus in 1915 of 1916 zijn gebeurd.

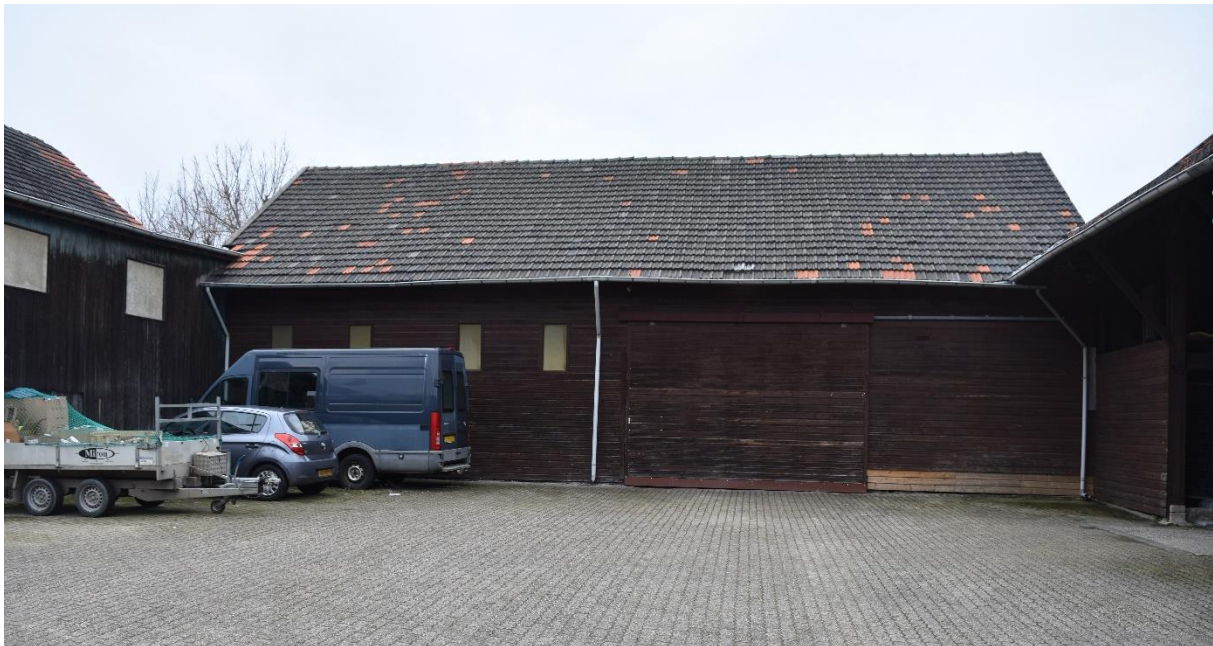
Loods 3 op het terrein aan de Willemstraat. Deze loods was aan de linkerszijde aanvankelijk één travee langer. Deze travee is gesloopt voor plaatsing van een overkapping in 1922.

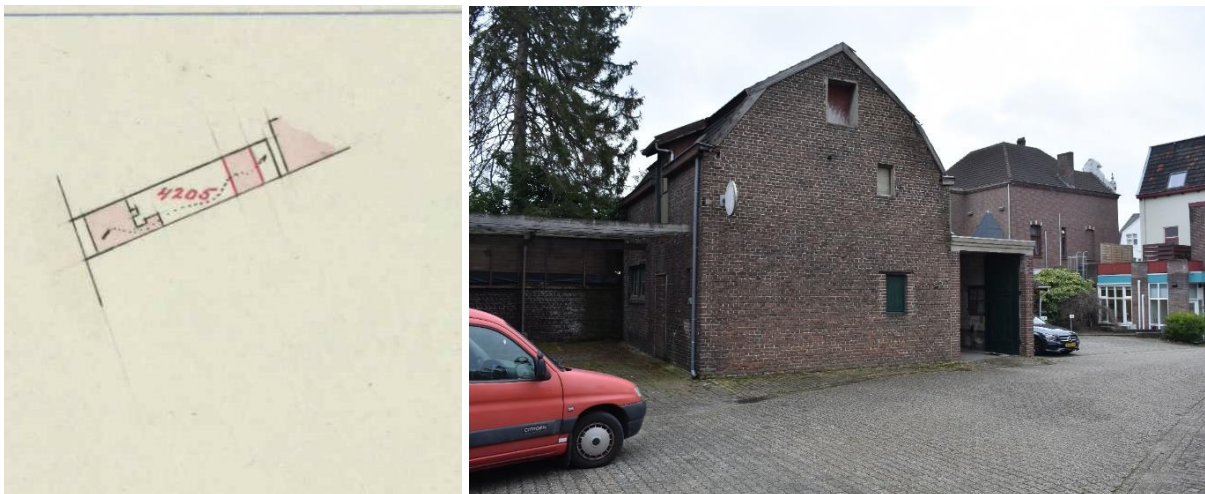
Links: kadastrale registratie van de paardenstal met hooizolder achter de woning Willemstraat 64 in 1918/ dienstjaar 1919 (Kadaster, HK\_HLN01\_D\_589).

Rechts: de paardenstal met hooizolder uit 1918 en de aangebouwde garage (1929).

In 1917-'18 is een paardenstal met hooizolder op het achterterrein van de woning op Willemstraat 64 gebouwd, waarvan de hoofdtoegang, vensters en het hooiluik waren gericht naar het bedrijfsterrein van de houthandel. Aan de zijde van de tuin bevond zich slechts één deuropening.

De aanvraag is ingediend op 24 juli 1917 door J. Franck: “Met beleefd verzoek vergunning te willen verleen voor het bouwen van een Paardenstal met bovenverdieping als hooizolder, privaat en mestkuil volgens bijgaande tekening voor rekening van de Wel Edelen Heer J. Franck, Houthandel en gelegen op een terrein, Cadastraal bekend sectie D no 4205./ De groote van den stal tusschen de muren is 9,25 M bij 6,00 M, de hoogte van stal en hooizolder

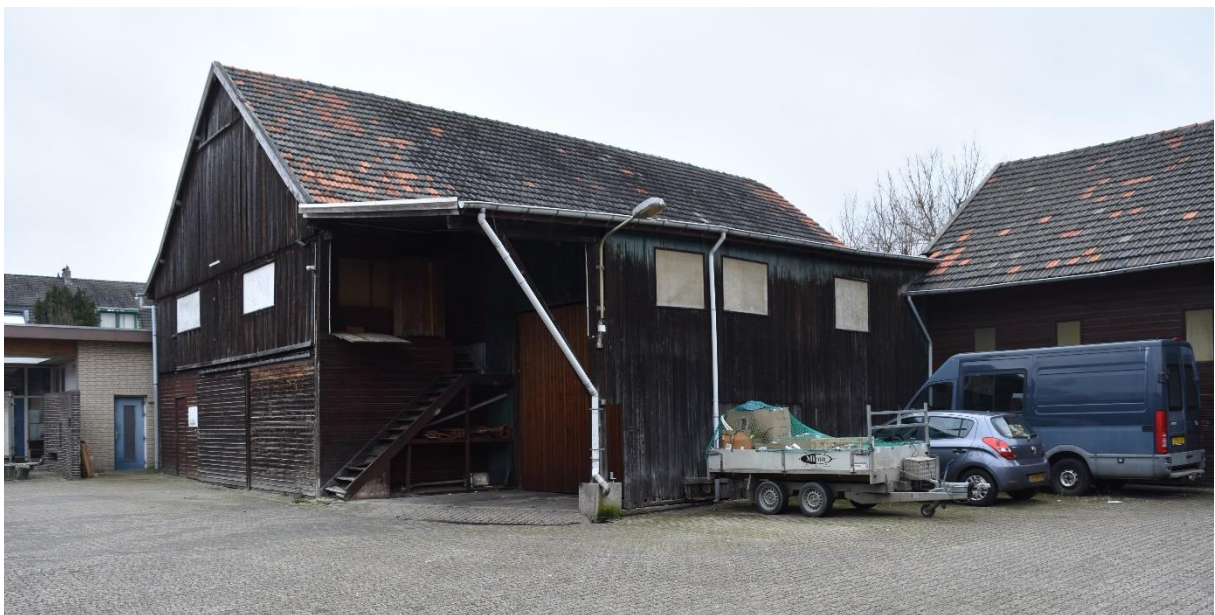
*De overkapping tussen loods 2 en loods 3, gebouwd in 1922.*

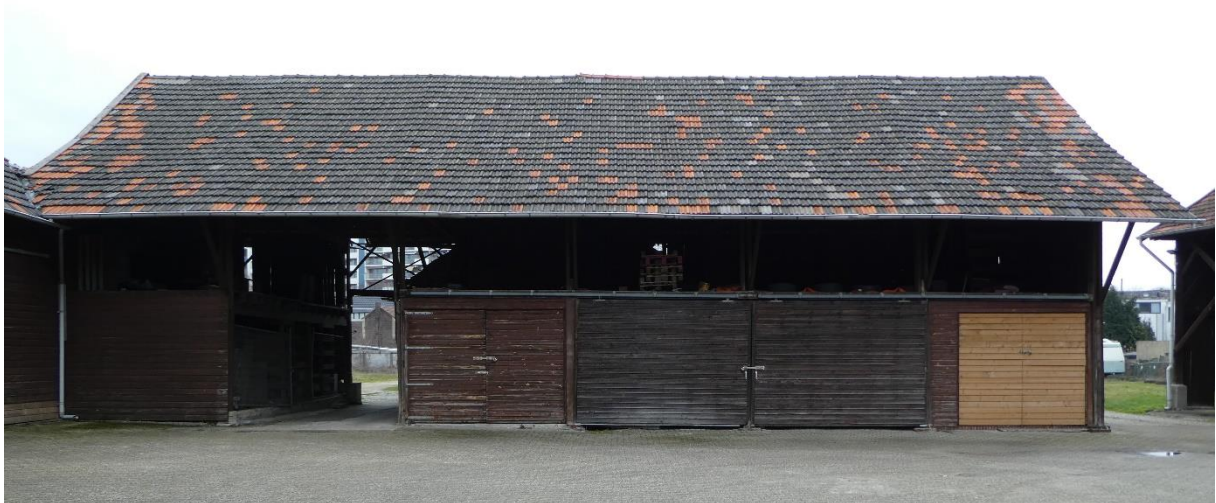
*Loods 4 uit circa 1923.*

Van de bouw van de volgende loods zijn geen gegevens beschikbaar in het bouwarchief van de gemeente Heerlen of in het kadaster. De enige aanwijzing voor de datering is een vergelijking van de bouwaanvragen uit 1922 en 1924. Op de eerstgenoemde bouwaanvraag staat deze loods nog niet, op de laatstgenoemde wel.

Op de begane grond zijn magazijnen afgeschoten, vermoedelijk gefaseerd en vanaf de bouw. De doorgang naar het achterterrein is secundair (1924).

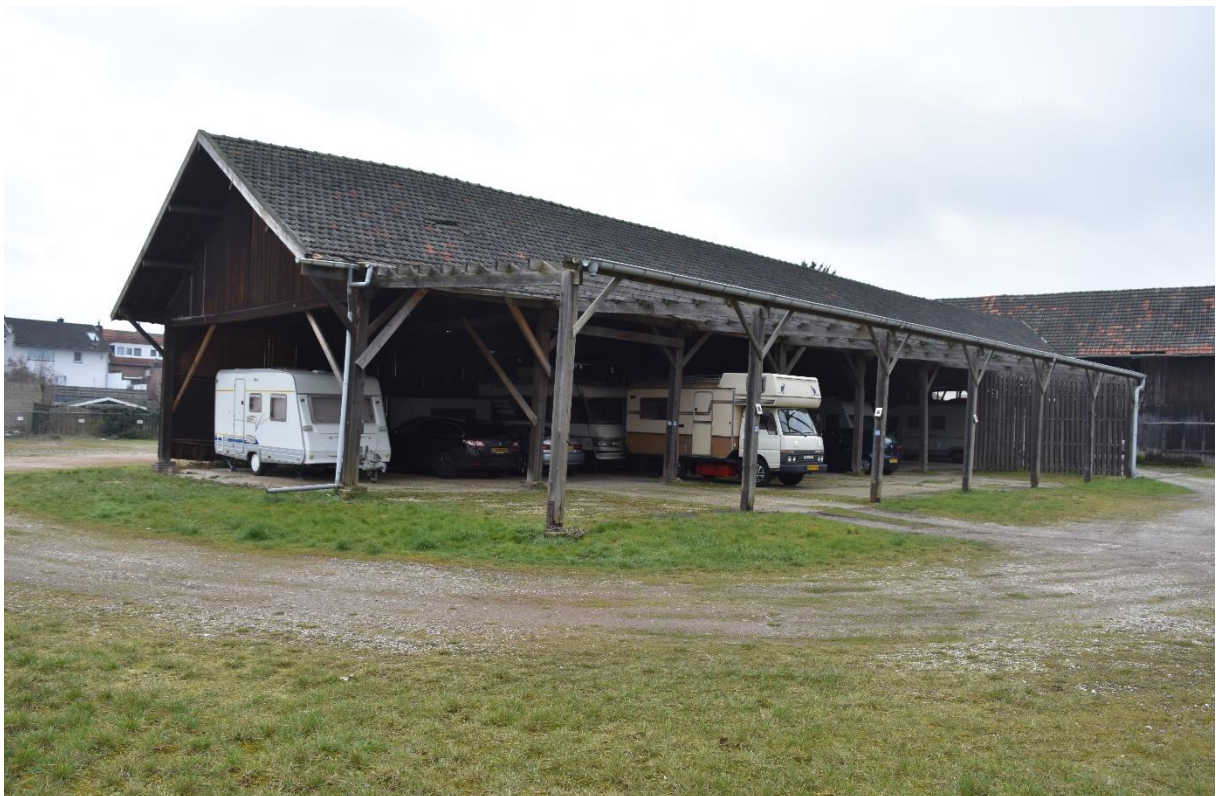
*Loods 5 uit 1924. Tegen de voorzijde staat een luifel van tamelijk recente datum (late 20<sup>ste</sup> eeuw).*

Op 5 maart 1924 is een aanvraag voor de bouw van een nieuwe loods op het achterterrein tussen de Willemstraat en de Oude Kerkstraat ingediend ('uitbreiden van een magazijn'). Het ontwerp is getekend door de bekende Heerlense architect Henry Dassen. De aanvrager was H.J. Franck. Vergunning is verleend op 18 maart 1924. Op de bouwtekening staat een tweede nieuwbouw ingetekend, wellicht een 'kippenhok?' (in potlood op de bouwtekening toegevoegd, inclusief het vraagteken).

Bij uitvoering zijn enige aanpassingen doorgevoerd. De loods is iets gedraaid en verschoven naar de perceelsgrens en heeft een andere constructie gekregen. Ook de ver uitkragende luifel verviel ten gunste van een korter overstek.

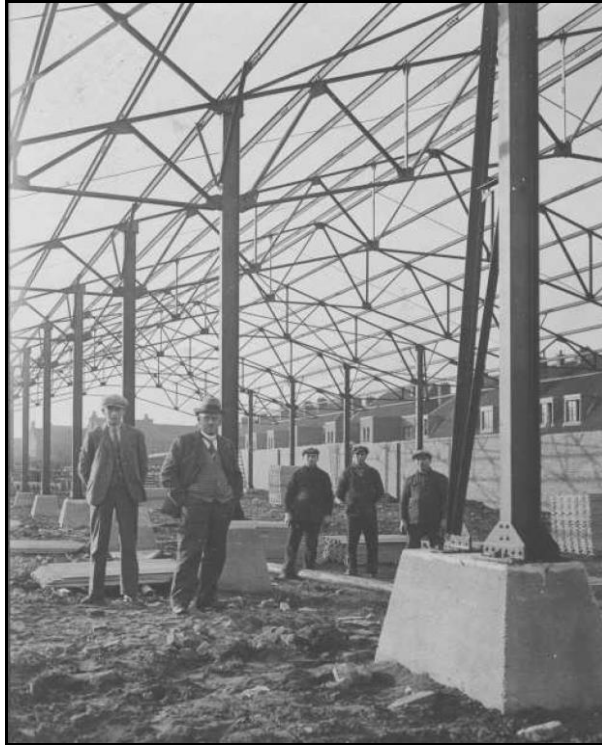
*De gemonteerde staalconstructie van de loods van de firma Doyen in 1930 (Franck 2010, pag. 15).*

Op 31 december 1929 deed de firma H.J. Franck een bouwaanvraag voor het oprichten van een houtloods en scheidingsmuur op het achterterrein aan de Willemstraat. Vergunning werd verleend door B&W op 7 januari 1930 op voorwaarde dat *‘op een nader door de Gemeente aan te wijzen plaats op het terrein een brandkraan wordt geplaatst met slagkoppeling en een slang ter lengte van 20 Meter.’* En dat *‘de brandleiding een diameter moet hebben van inwendig 80mm.’*

Het ontwerp is getekend door de firma A. Doyen et fils uit Haren-Nord (Brussel), gebaseerd op een standaard *‘Hangar agricole économique’* van type 6 spécial (plan 3002, commande 2468). De levering en montage geschiedde door de werklieden van Doyen. In voorbereiding daarop moesten de betonnen funderingen worden aangelegd door een plaatselijk aannemer.

De constructie bestaat uit 8 travéeën van 5 meter en overstekken van 1 meter op de kopeinden. De vrije overspanning van de spanten is 10,3 meter, de uitkragende overstekken aan weerszijden bedragen 3,25 meter. Drie travéeën hebben in het dakvlak kruislingse windverbanden. De geprefabriceerde onderdelen van de constructie zijn herkenbaar aan de klinknagelverbindingen. Ze werden ter plekke met schroefbouten en moeren op de stijlen en aan elkaar bevestigd. Daaruit valt te herkennen dat de spanten uit twee delen zijn samengesteld, de overstekken elk uit één deel. De geprefabriceerde delen bestaan uit L-profielen en uit dubbele L-profielen, alle gekoppeld door middel van schetsplaten (en klinknagels).

Rechts: één van de stijlen van de stalen loods. De geprefabriceerde onderdelen zijn vastgezet met klinknagels. Ter plekke zijn schroefbouten met moeren gebruikt. De schroefbouten zijn op deze foto aangeduid met pijltjes.

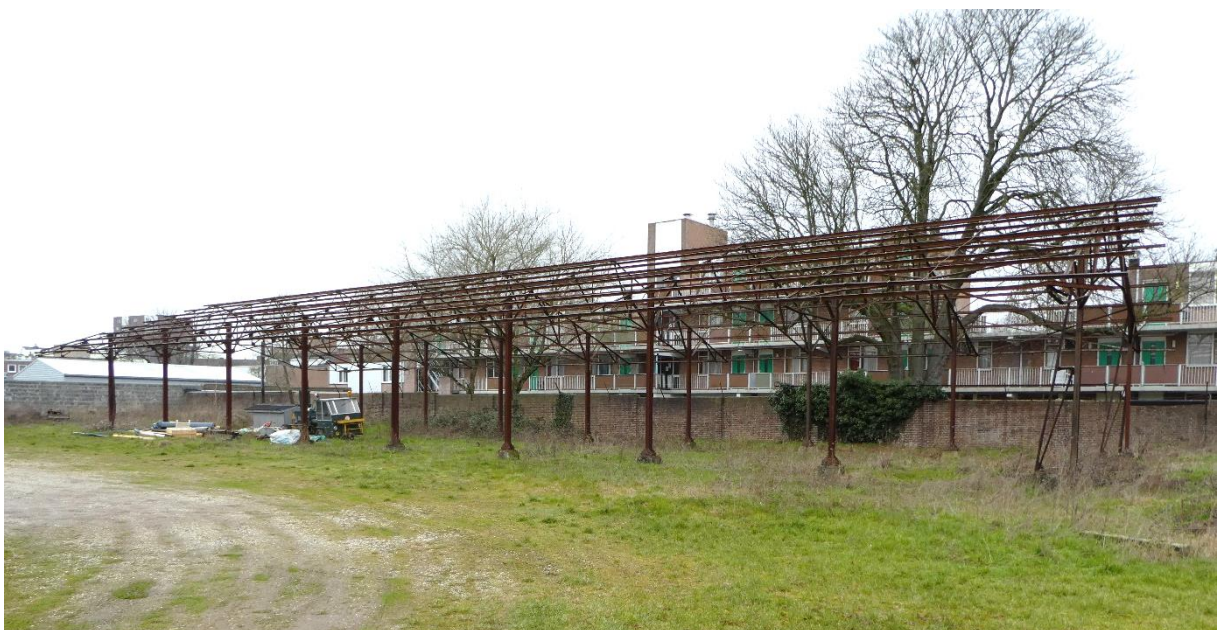
*Overzicht van de constructie van de stalen loods na verwijdering van de asbest golfplaten.*

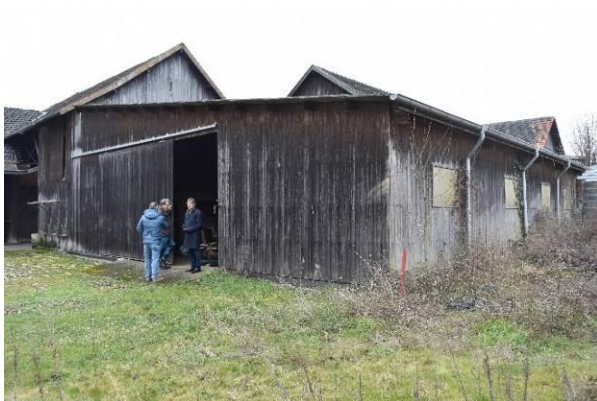
Links: de kalkloods in de hoek van de loodsen 3 en 4, vermoedelijk uit circa 1960.

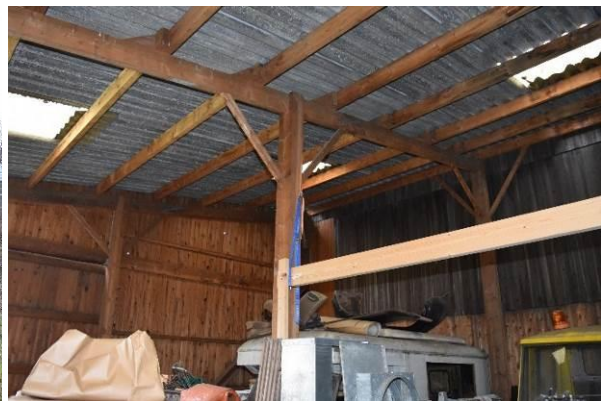
Rechts: de draagconstructie van de kalkloods.

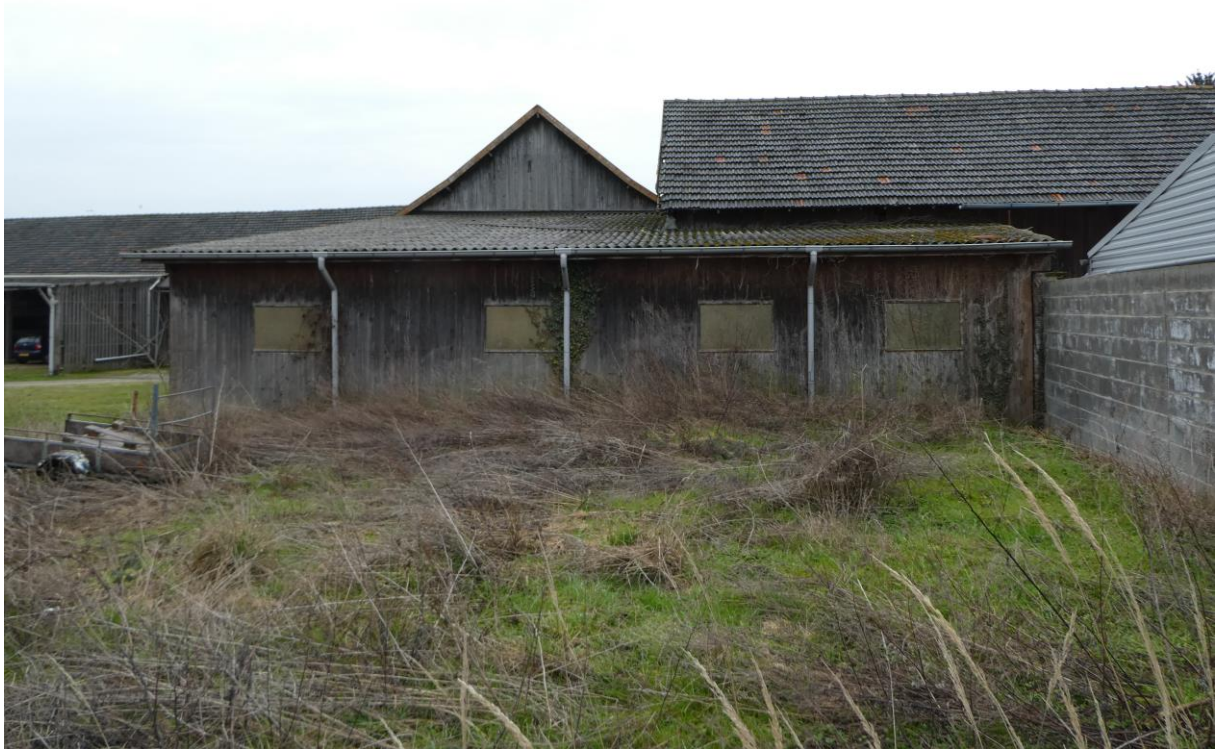
*De noordgevel van de kalkloids, gelegen in de hoek van de loods 3 (rechts) en (midden). Op de achtergrond links loods 5.*

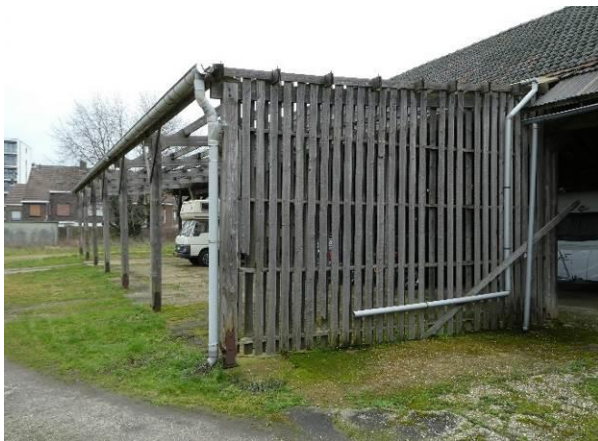
Links: de vernieuwde luifel tegen loods 5.

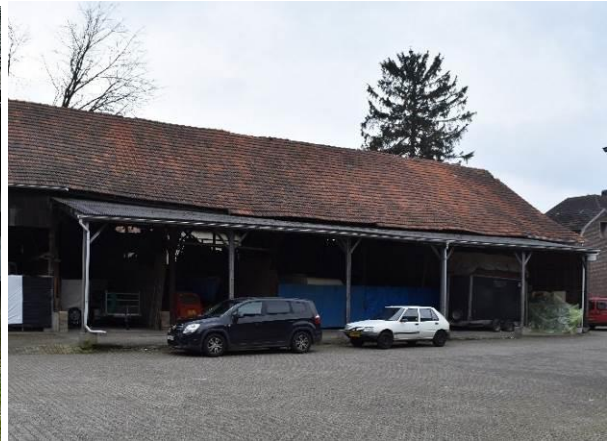
Rechts: de vernieuwde luifel tegen loods 1.

De oudste loods op het terrein aan de Willemstraat dateert uit 1914. In 1915 is een aanbouw of luifel (overkapping) tegen de voorzijde geplaatst, die droog laden en lossen mogelijk maakt. Deze luifel is geheel vernieuwd in de late 20<sup>ste</sup> eeuw. De voorste traveeën van de loods zijn afgeschoten als magazijn voor 'kleingoed', zoals spijkers, schroeven en bouten. Meer recent zijn enkele traveeën afgesloten voor afzonderlijke verhuur. De westelijke kopgevel is vervangen.

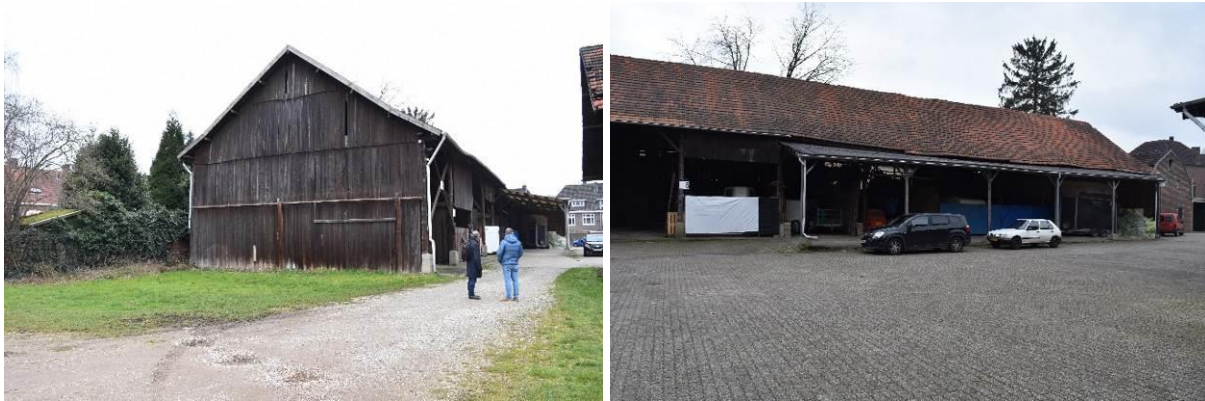
Links: overzicht van loods 1, gezien vanuit het oosten.

Rechts: de open voorzijde van loods 1. Rechts is de recente luifel herkenbaar.

Loods 1 bestaat uit 10 gelijke traveeën van ongeveer 4,7 meter hart-op-hart. De vrije overspanning van de gebinten bedraagt 12 meter. Uit de haaklassen in de gordingen van de kapconstructie valt op te maken dat de constructie is opgericht van de voor- naar achterzijde, hetgeen betekent dat het spant aan de westzijde als eerste is opgericht. Vanouds is sprake van een halfopen loods tegen de zuidelijke erfgrans. Tussen de muur en een houten achterwand bevindt zich een smal onderhoudspad, dat intussen grotendeels overgroeid is.

Deze eenlaags loods heeft op de begane grond een hoge halfopen ruimte – door middel van de gebinten verdeeld in afzonderlijke traveeën – en een open kap onder een zadeldak. De achterwand en de beide kopwanden zijn ingevuld met stijl- en regelwerk, waarop oorspronkelijk verticaal houten beschot. Voor de achterwand zijn enkelvoudige langgerekte delen gebruikt over de volle hoogte van de gevel (breedte 11½ - 13½ cm). De oostelijke kopwand heeft een verticaal beschot in vieren, waarbij elk volgend niveau het voorgaande overlapt. Het beschot van de westelijke kopgevel is geheel vernieuwd, waarbij horizontale rabatdelen zijn toegepast (late 20<sup>ste</sup> eeuw).

Het zadeldak heeft korte overstekken bij de kopgevels en royalere overstekken aan de voor- en achterzijde.

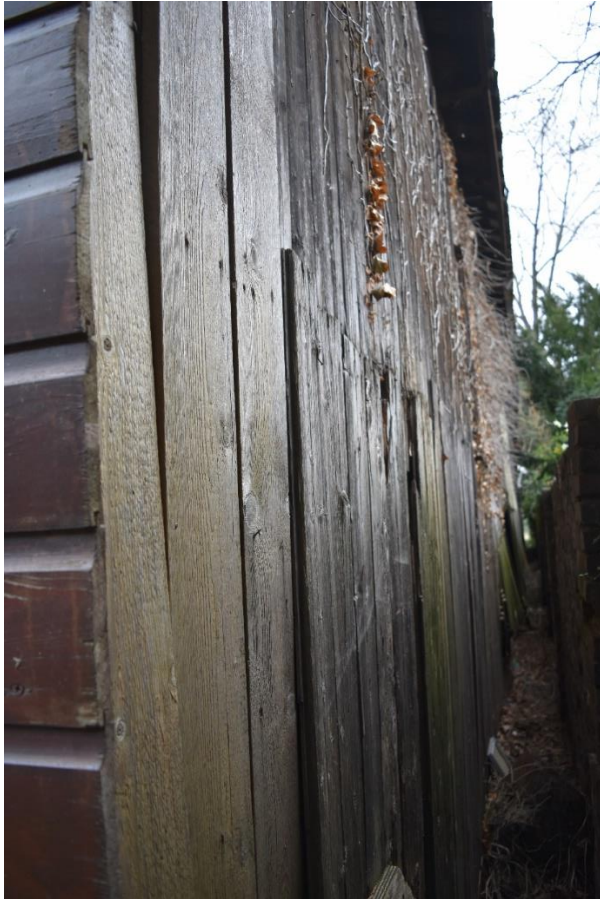
Links: de achtergevel van loods 1. Op de hoek is nog net een strookje van de westelijke kopgevel te zien, voorzien van rabatdelen.

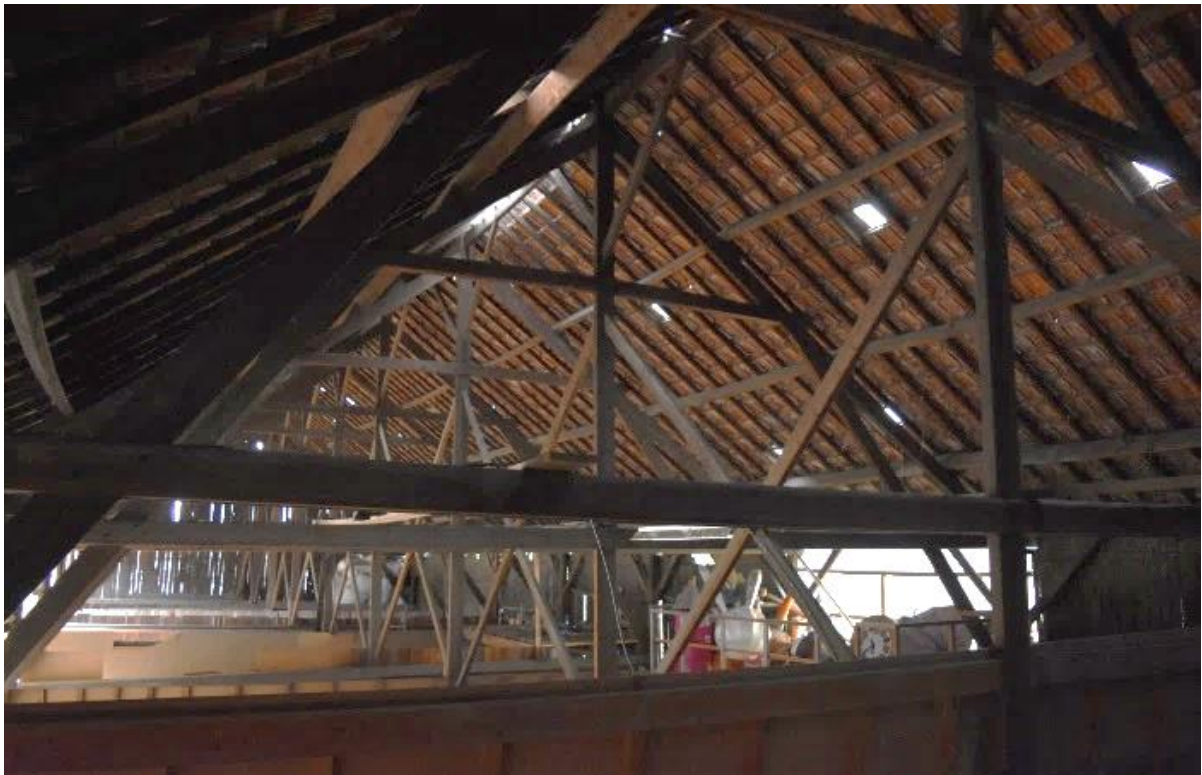
Overzicht van de kapconstructie van loods 1.

De kapconstructie was oorspronkelijk uitgevoerd als een hangwerk met (een dubbele) koppelbalk en kreupele stijlen. De hangstijl is ingepend in de dekbalk van het gebint. De gordingen rusten op klossen.

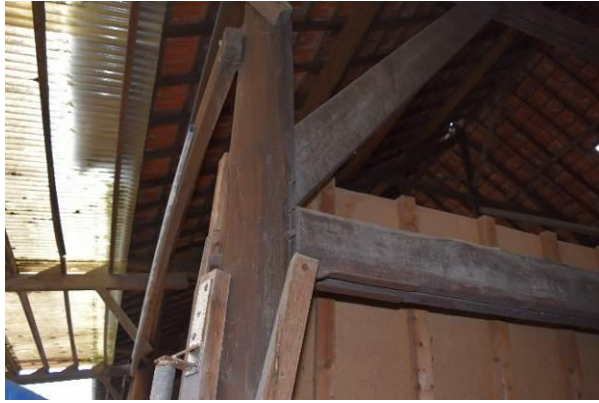
Links: de dubbele tussenbalk in de gebinten is aan de stijlen verbonden met zowel pengatverbindingen als met gesplitste ankers. Ook de kreupele stijlen zijn met pengatverbindingen bevestigd.

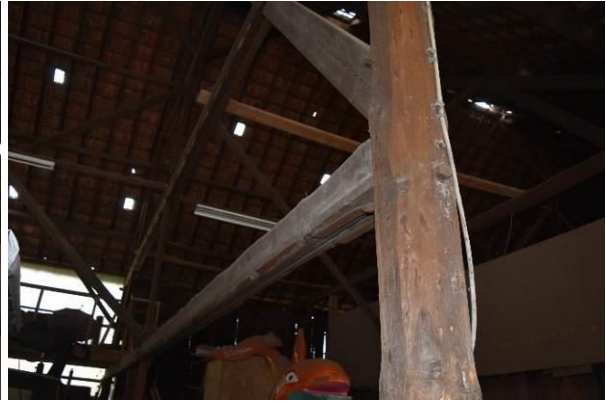
Rechts: de gesplitste ankers zijn in de stijlen bevestigd door middel van een schroefbout met een moer.

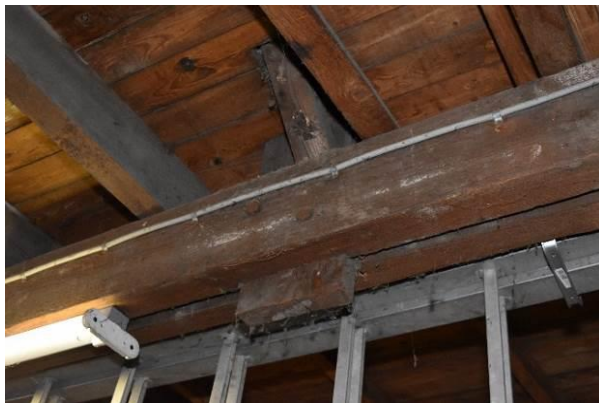
Links: de makelaar van de spanten is gevat tussen de dubbele tussenbalk, gekoppeld door bouten.

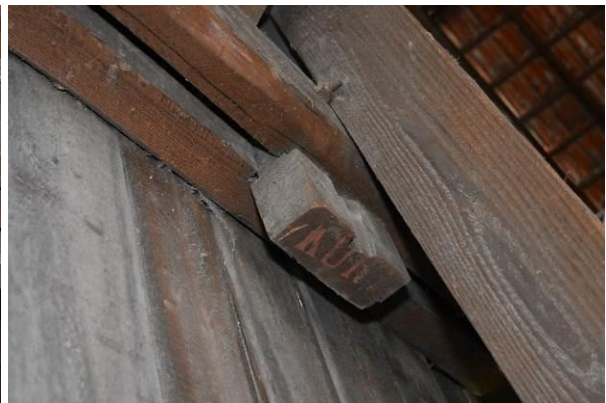
Rechts: op de onderzijde van de makelaar van het westelijke spant staat een gestempeld merk: KUHN.<sup>3</sup>

<sup>3</sup> De firma KUHN is opgericht in 1884 door J.H. Kuhn, houtagent op de Keizersgracht te Amsterdam. Tijdens de Eerste Wereldoorlog kocht Kuhn voor eigen rekening partijen hout, die connossement op 'overboord'-condities werden doorverkocht aan de lokale houthandel (<https://www.kuhntimber.com/nl/over-kuhn-timber/>).

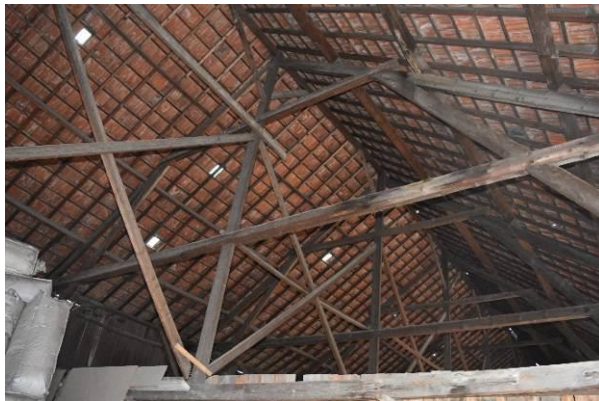
Links: overzicht van de kapconstructie van loods 1. Duidelijk herkenbaar zijn de kruisende diagonale windverbanden midden in elke travee.

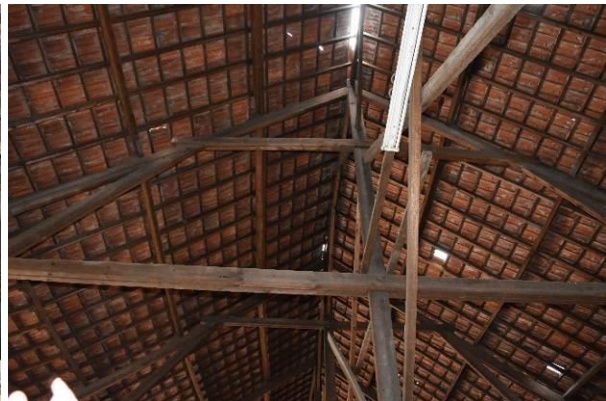
Rechts: één van de kapspanten.

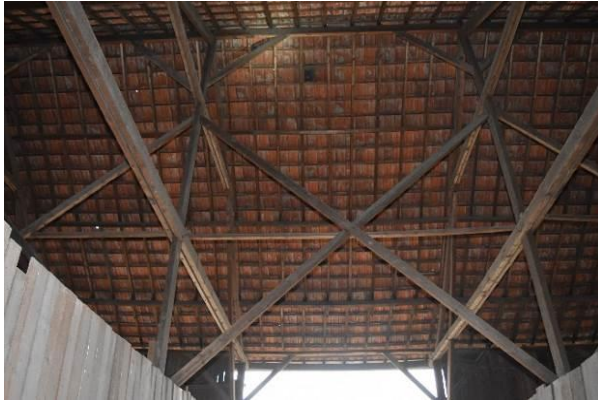
Links: de kruisende diagonale windverbanden tussen de spanten in loods 1.

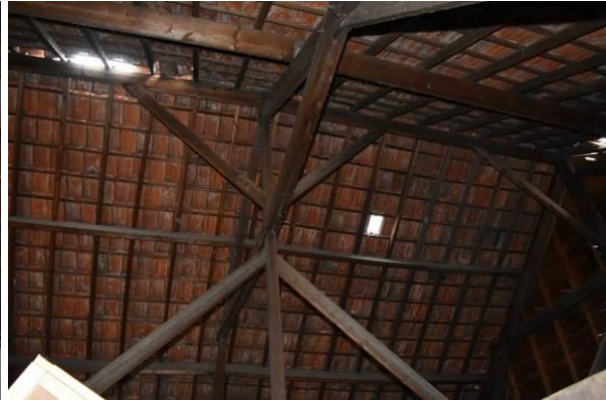
Rechts: de afgeschoorde nokbalk in loods 1.

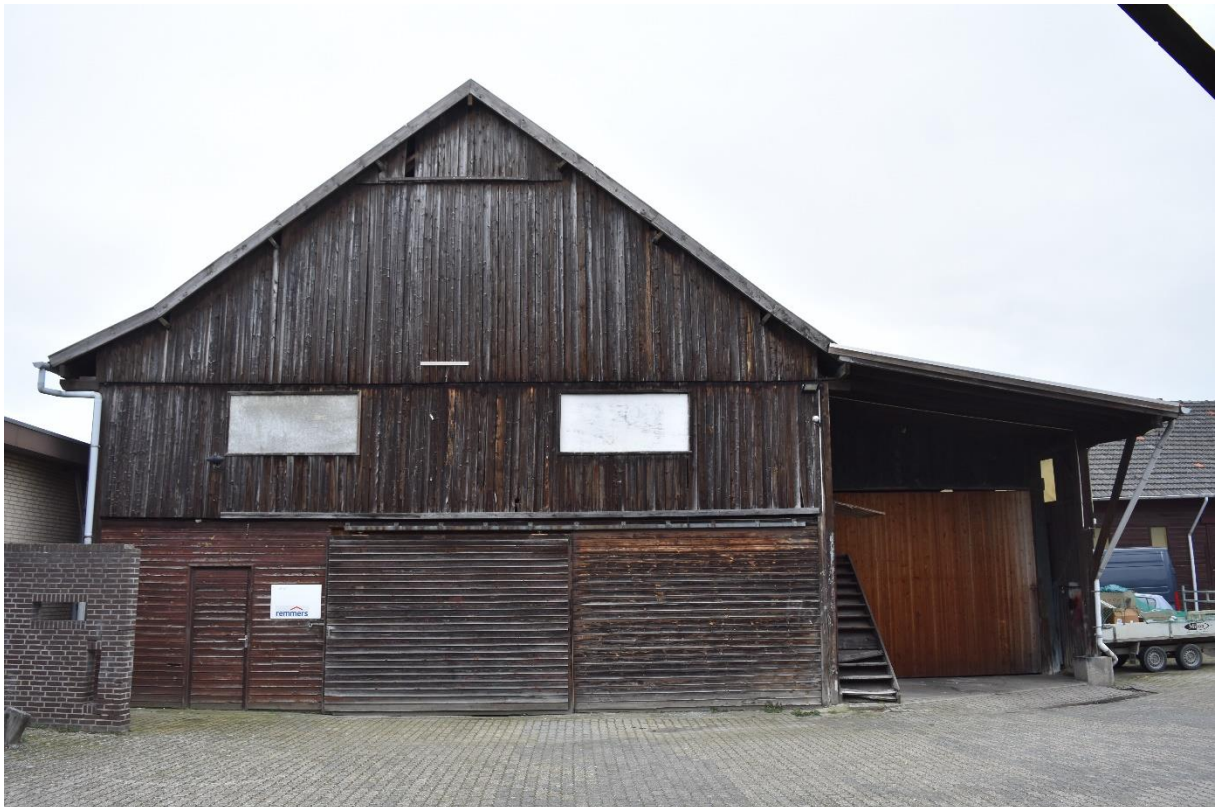
*De zuidelijke kopgevel van loods 2. Opvallend is de afwijkende invulling van de begane grond met horizontale rabatdelen, wellicht vanwege het afzonderlijke gebruik van de begane grond. Rechts tegen de oostelijke langsgevel staat een overkapping uit 1922.*

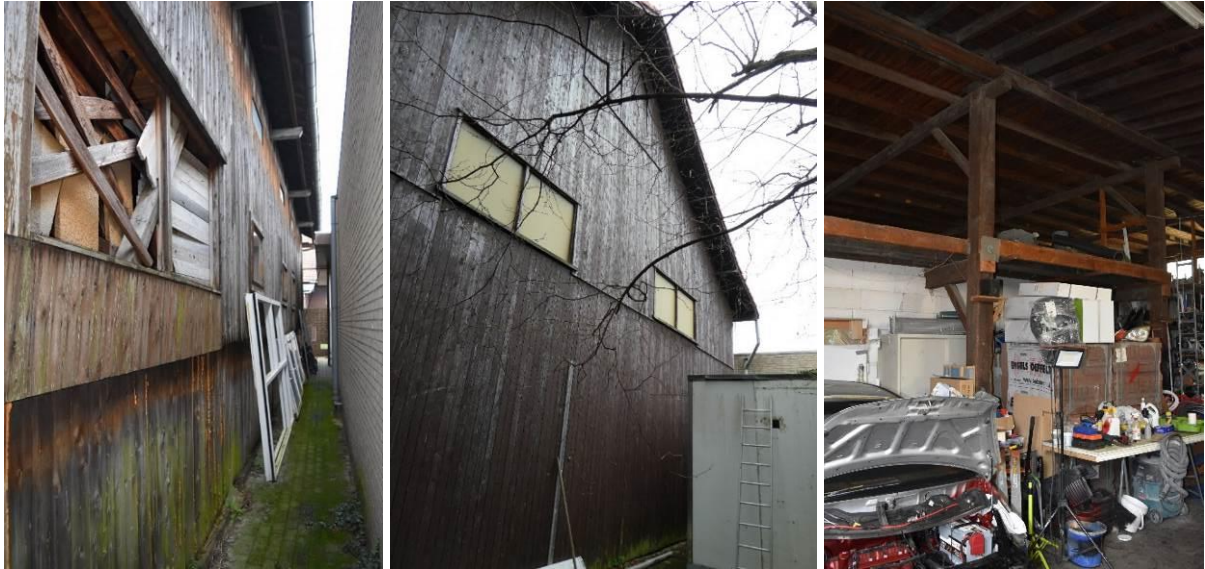
Links: overzicht van de westelijke langsgevel van loods 2. De vensters op de begane grond zijn secondair, wellicht uit 1922. Het veel grotere venster op de voorgrond dateert uit de late 20<sup>ste</sup> eeuw. De vensters op de eerste verdieping zijn ongetwijfeld origineel.

Midden: de noordelijke kopgevel van loods 2.

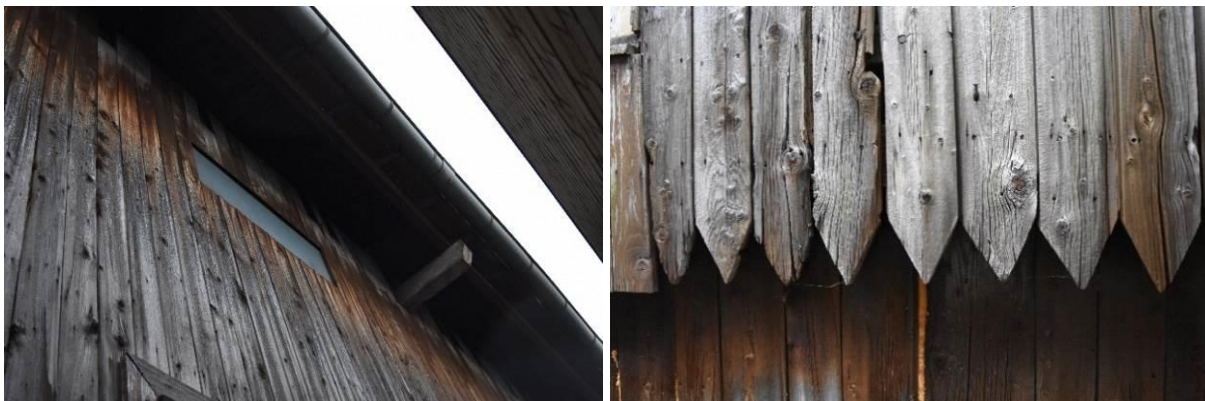
Links: het beschot op de verdieping van de westelijke langsgevel van loods 2, beschermd door het overstek van het dak. De horizontale vensters op de verdieping zijn origineel.

Rechts: de zaagtandrand van het verticale beschot van de westelijke langsgevel.

De westelijke langswand is uitgevoerd in stijl- en regelwerk met verticaal beschot. Opvallend is de verdeling in een hoge terugliggende plint en een overkragende wandopbouw. De wandopbouw heeft aan de onderzijde een zaagtandrand, elk deel eindigt in een driehoekige punt. De begane grond heeft hooggeplaatste vensters. Deze zijn secundair aangebracht, wellicht al in 1922 bij de plaatsing van de overkapping. Het achterste venster is veel groter, die is van jongere datum (late 20<sup>ste</sup> eeuw?). De eerste verdieping heeft originele horizontale vensteropeningen, eenvoudig ingevuld met vast glas. Het zadeldak heeft hier een overstek.

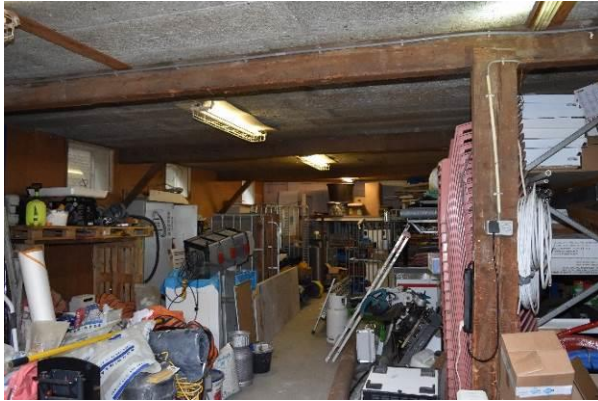
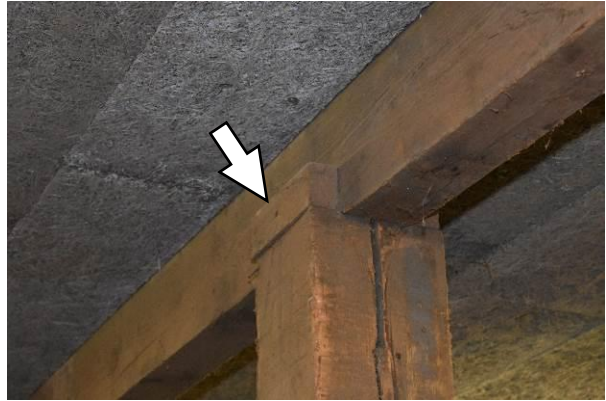
Links: overzicht van de begane grond van loods 2, heringericht tot een magazijn in de late 20<sup>ste</sup> eeuw.  
Rechts: de aansluiting van een middenstijl op de begane grond op een tussenbalk in een gebint. Ter weerszijden van de smalle dekbalk zijn klosjes geplaatst (zie pijl).

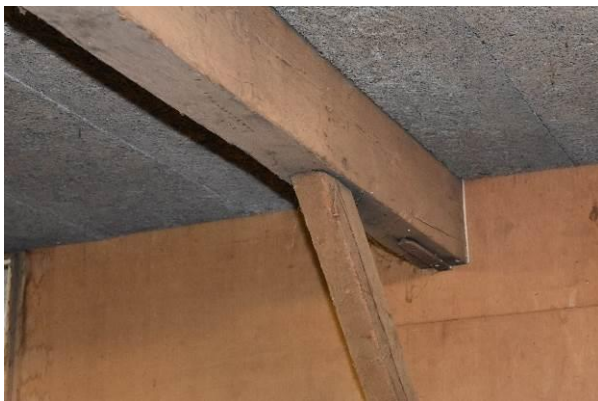
Links: één van de korbels onder een tussenbalk van een gebint in loods 2. Deze constructie 'verdwijnt' in de voorzetwanden uit de late 20<sup>ste</sup> eeuw.  
Rechts: de tussenbalken zijn verbonden met de gebintstijlen door middel van ankers met schroefbouten, voorzien van volgplaten en moeren. Omdat één van de delen uit het beschot van de westelijke langsgevel is verdwenen, valt deze aansluiting hier te zien.

Oorspronkelijk waren zowel de begane grond als de verdieping een ongedeelde ruimte. De tussenbalken en dekbalken worden tegenwoordig ondersteund door middenstijlen, die ongetwijfeld secundair zijn aangebracht (wellicht al bij de herbouw in 1916). De stijlen zijn forser dan de tussen- en dekbalk. Bij de aansluiting van de stijlen op de tussenbalk zijn klosjes aangebracht.

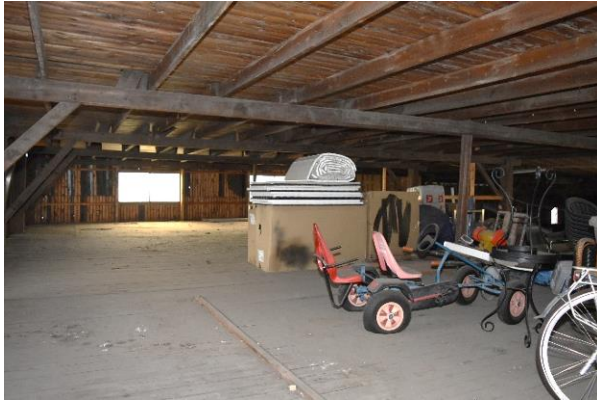
Links: overzicht van de eerste verdieping van loods 2, gezien naar de achtergevel (noordgevel).

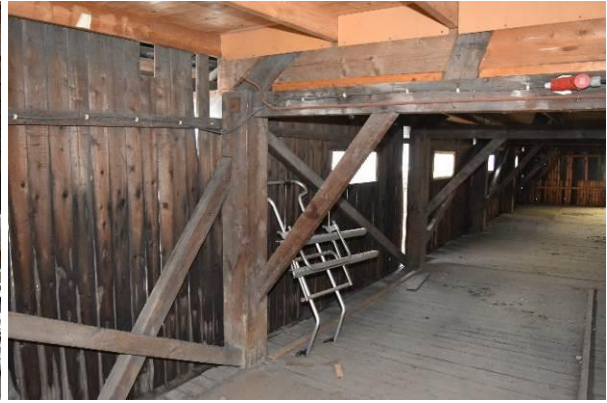
Rechts: deeloverzicht van de constructie op de eerste verdieping. Zichtbaar is de aansluiting van een dekbalk op een gebintstijl, voorzien van een korbeel. In de wandvakken zijn kruislingse wandschoren zichtbaar.

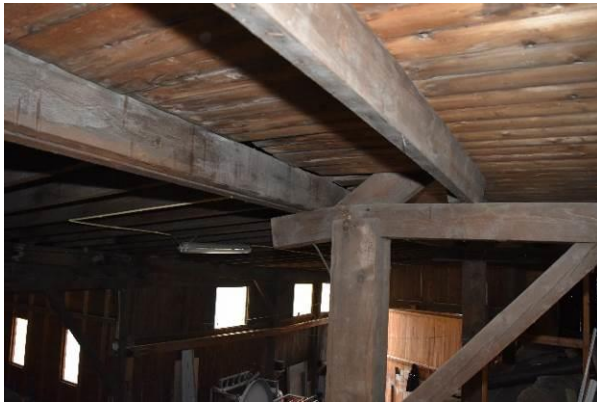
Links: deeloverzicht van de constructie op de eerste verdieping van loods 2. Zichtbaar is de aansluiting van een dekbalk op een gebintstijl, voorzien van een korbeel. De overkapping aan de linkerzijde (1922) sluit aan op het overstek van de dekbalk.

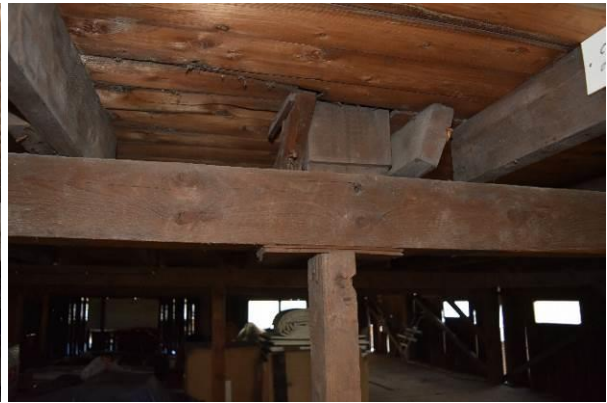
Rechts: de kapconstructie was oorspronkelijk een hangwerk. De hangstijl is door middel van een pen-gatverbinding gekoppeld aan de dekbalk. De middenstijl op de eerste verdieping is secundair geplaatst.

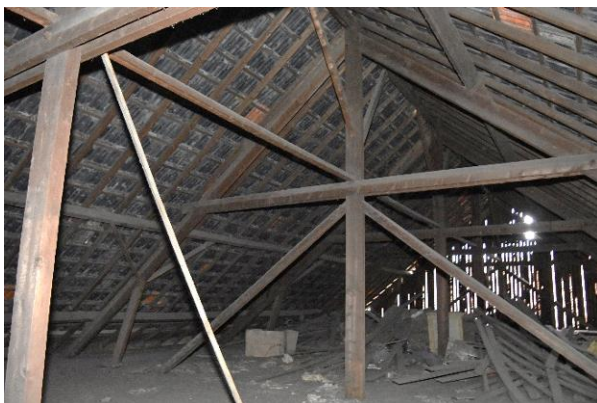
Links: overzicht van de kapconstructie van loods 2, gezien naar de voorgevel. Het middelste gebint heeft extra steekschoren tegen de hangstijl.

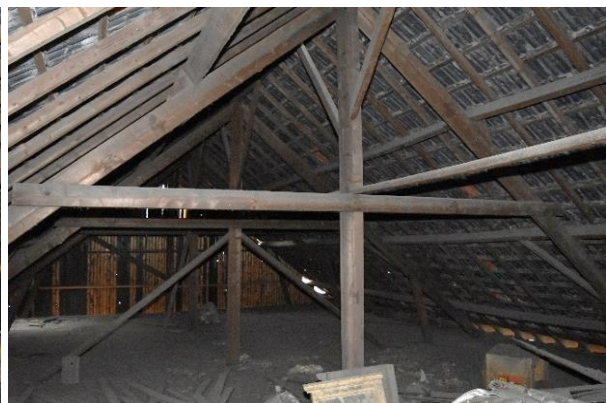
Rechts: overzicht van de kapconstructie, gezien naar de achtergevel.
