# Heerlen, Willemstraat Houthandel Franck

bouwhistorische verkenning

Opdrachtgever: gemeente Heerlen  
Uitvoering: bureau voor bouwhistorisch onderzoek  
Onderzoeker(s):  
onderzoeksperiode: maart 2023

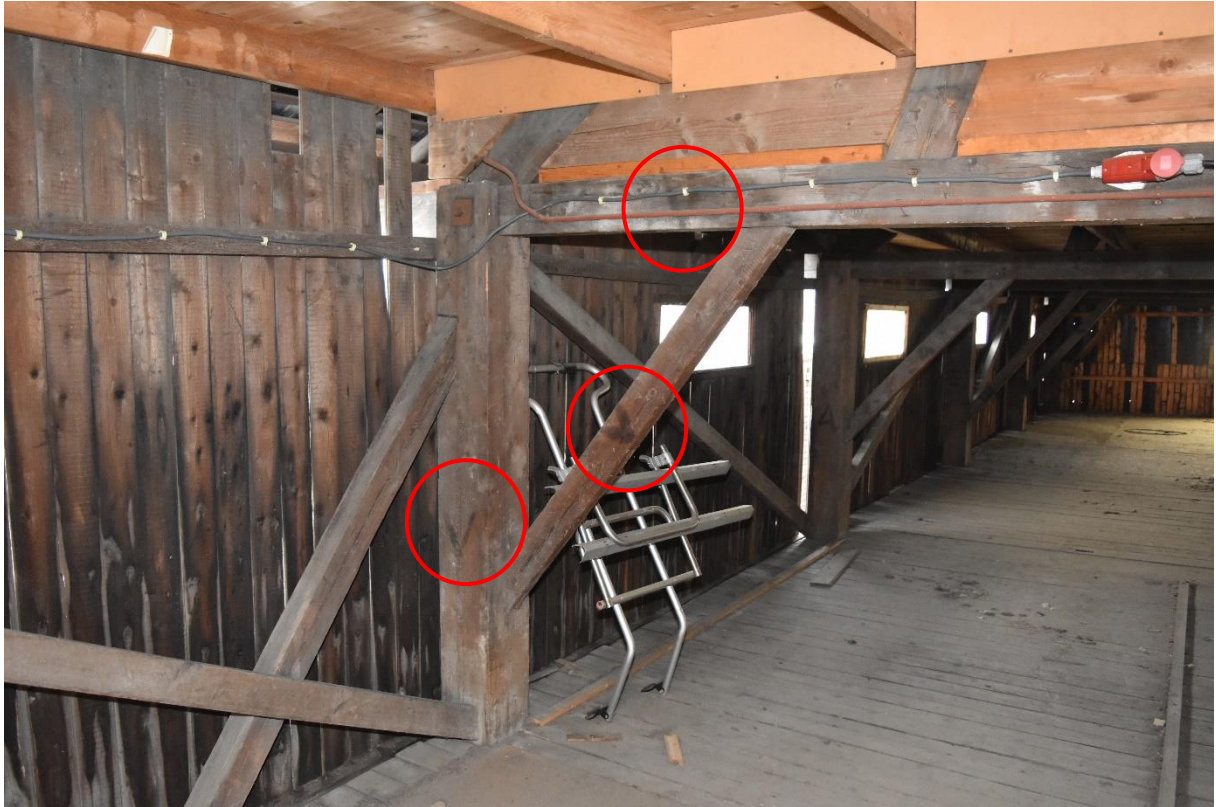
Gebint V op de eerste verdieping van loods 2. Op deze foto zijn de posities van de geschilderde merken aangeduid met rode cirkels.

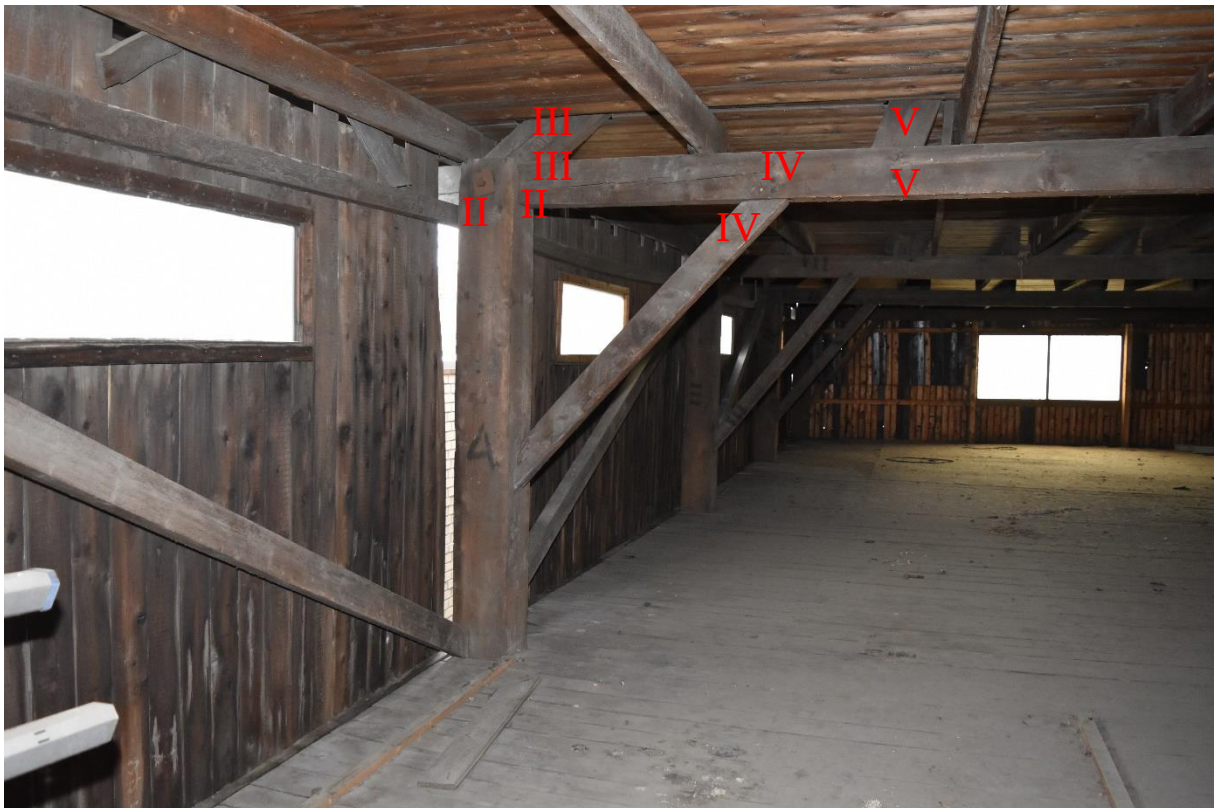
Gebint 4 op de eerste verdieping van loods 2. Op de stijl, dekbalk en korbeel zijn geschilderde nummers 4 herkenbaar. Op deze foto zijn de aangetroffen gehakte paringsmerken aangeduid.

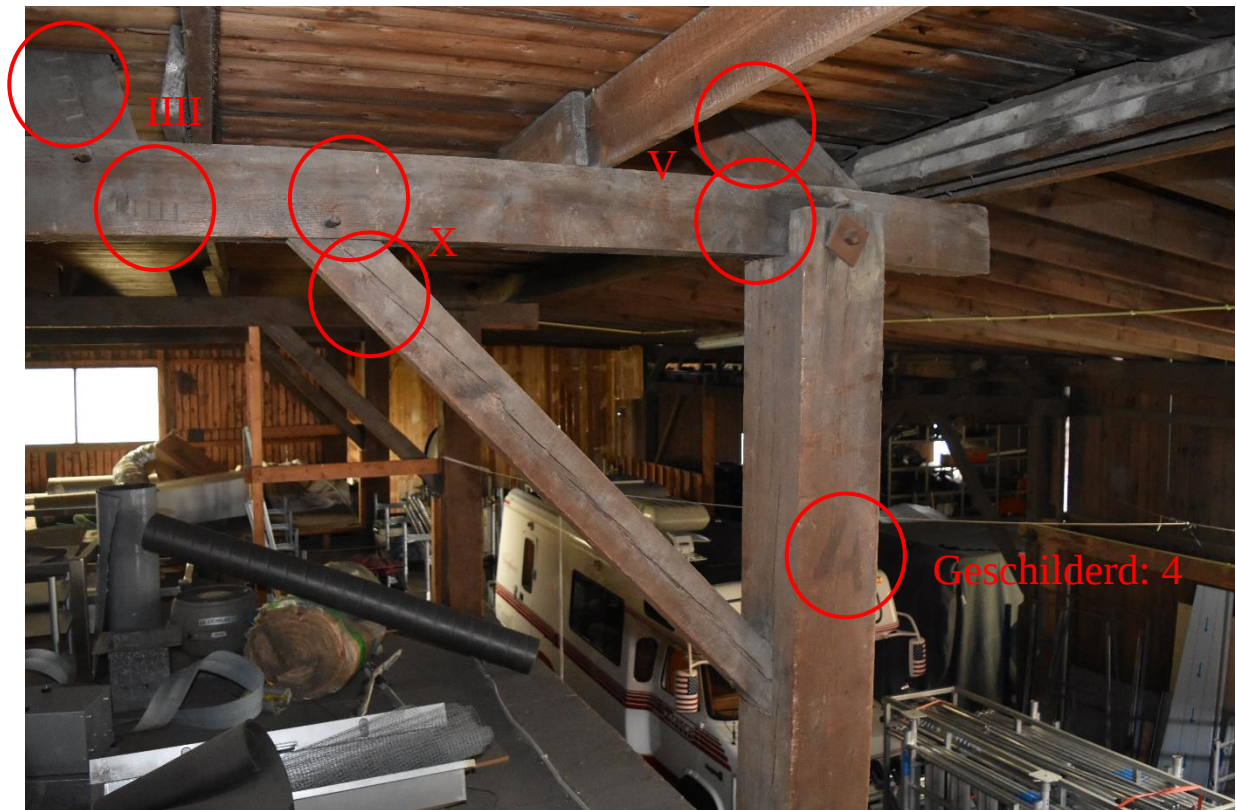
Gebint 4 op de eerste verdieping. Op de stijl is het geschilderde nummer 4 duidelijk herkenbaar. Op de dekbalk zijn paringsmerken herkenbaar: III en V.

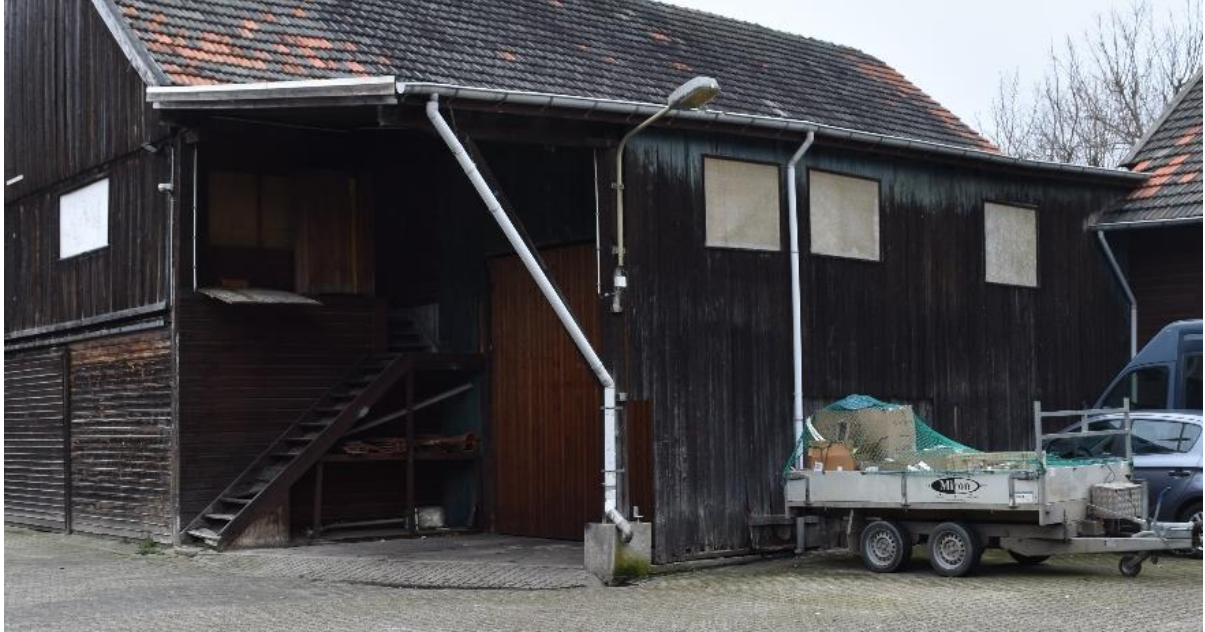
De overkapping tussen loods 2 en loods 3 (1922), gezien vanuit het zuidoosten.

In 1922 is een overkapping tussen de loodsen 2 en 3 geplaatst, pal tegen de open langszijde van loods 2. Daarbij is loods 3 met één travee ingekort.

Aan de voorzijde zijn deuren geplaatst (late 20<sup>ste</sup> eeuw). De zuidelijke kopwand is tamelijk recent vervangen met hergebruikte delen.

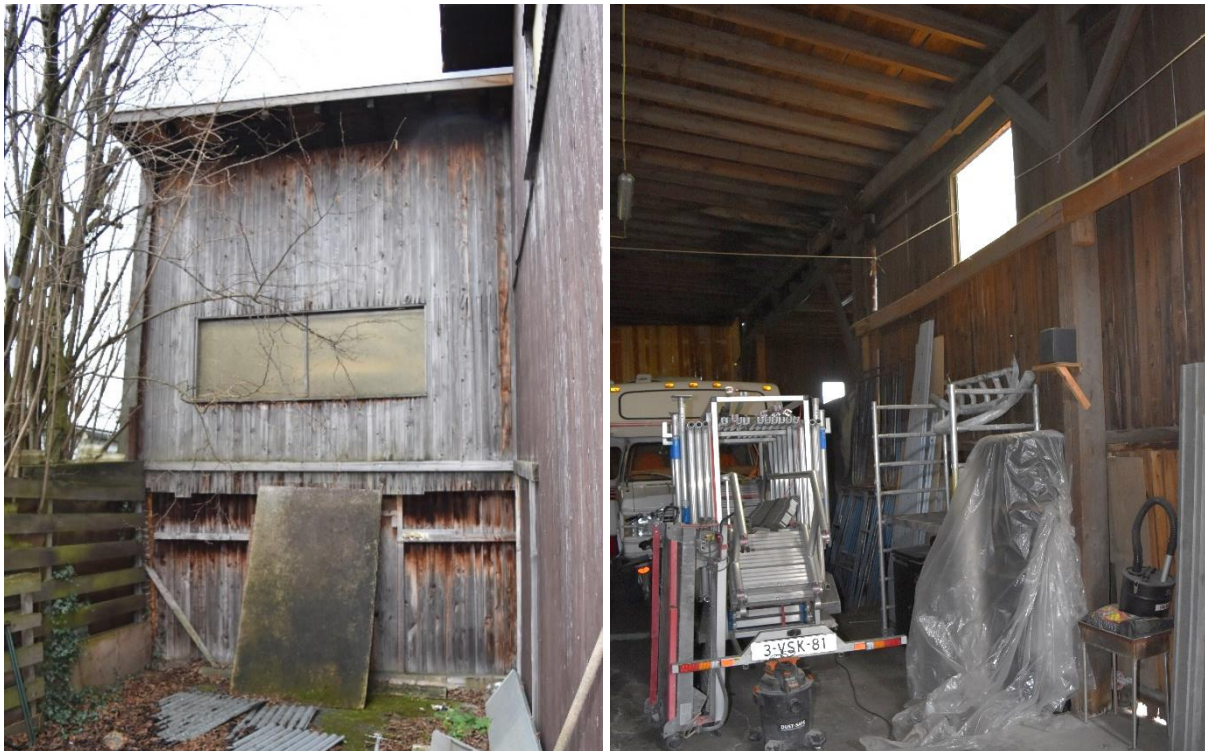
Links: de oostgevel van de overkapping tussen de loodsen 2 en 3 heeft slechts één eigen travee, bestaande uit stijlen en een afgeschoorde dekbalk, ingevuld met stijl- en regelwerk met verticaal beschot. Het horizontale venster lijkt origineel.

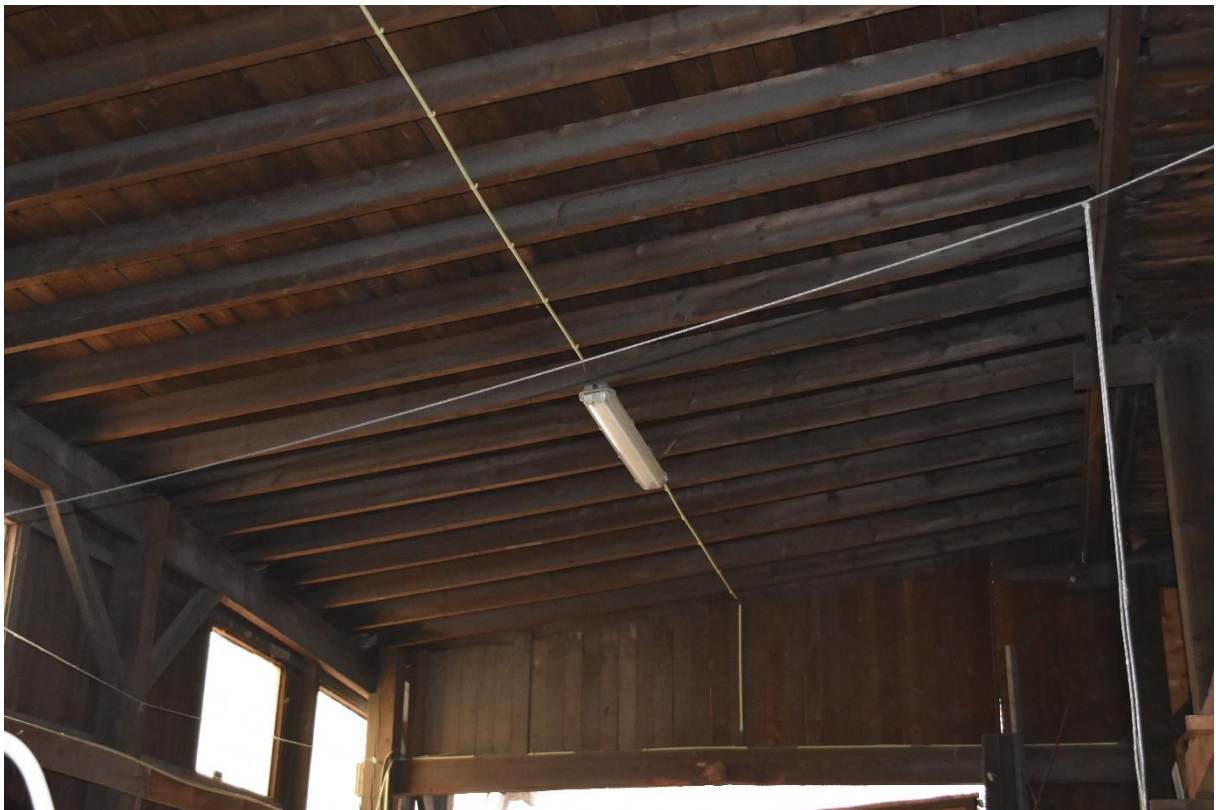
*De constructie van het lessenaardak van de overkapping.*

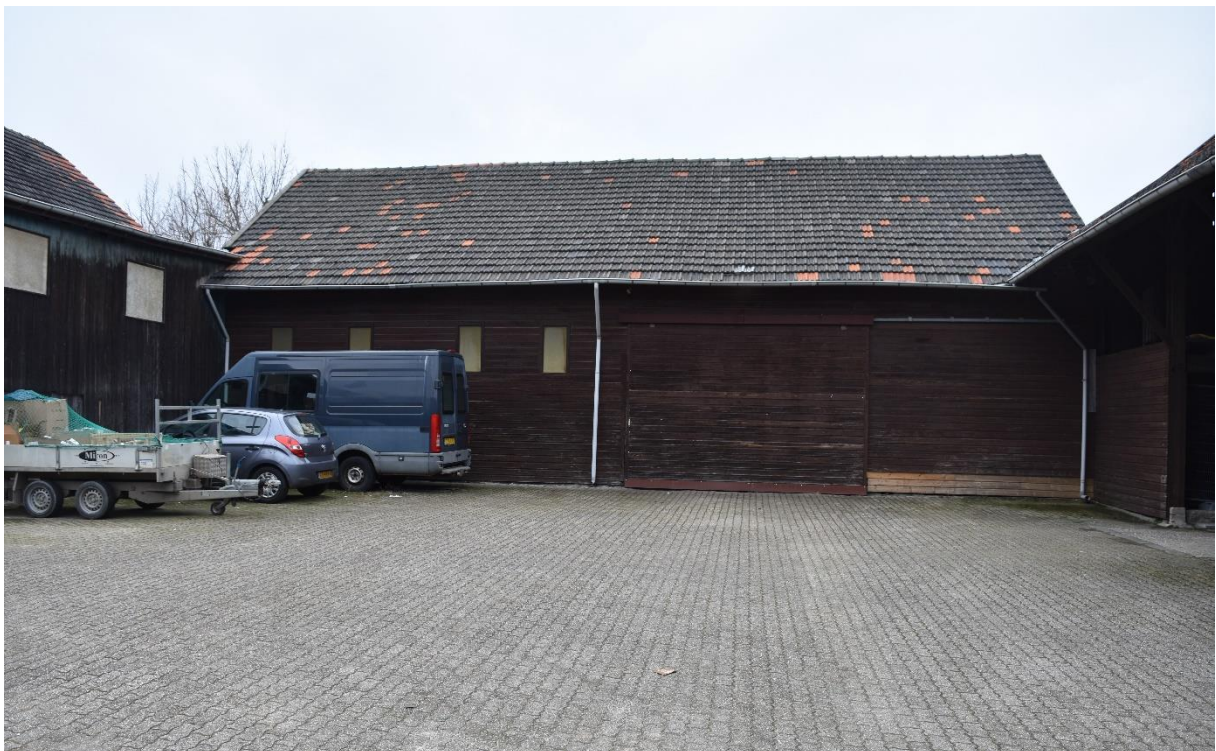
*De voorgevel van loods 3. Het beschot van rabatdelen en de schuifdeur zijn vermoedelijk secundair.*

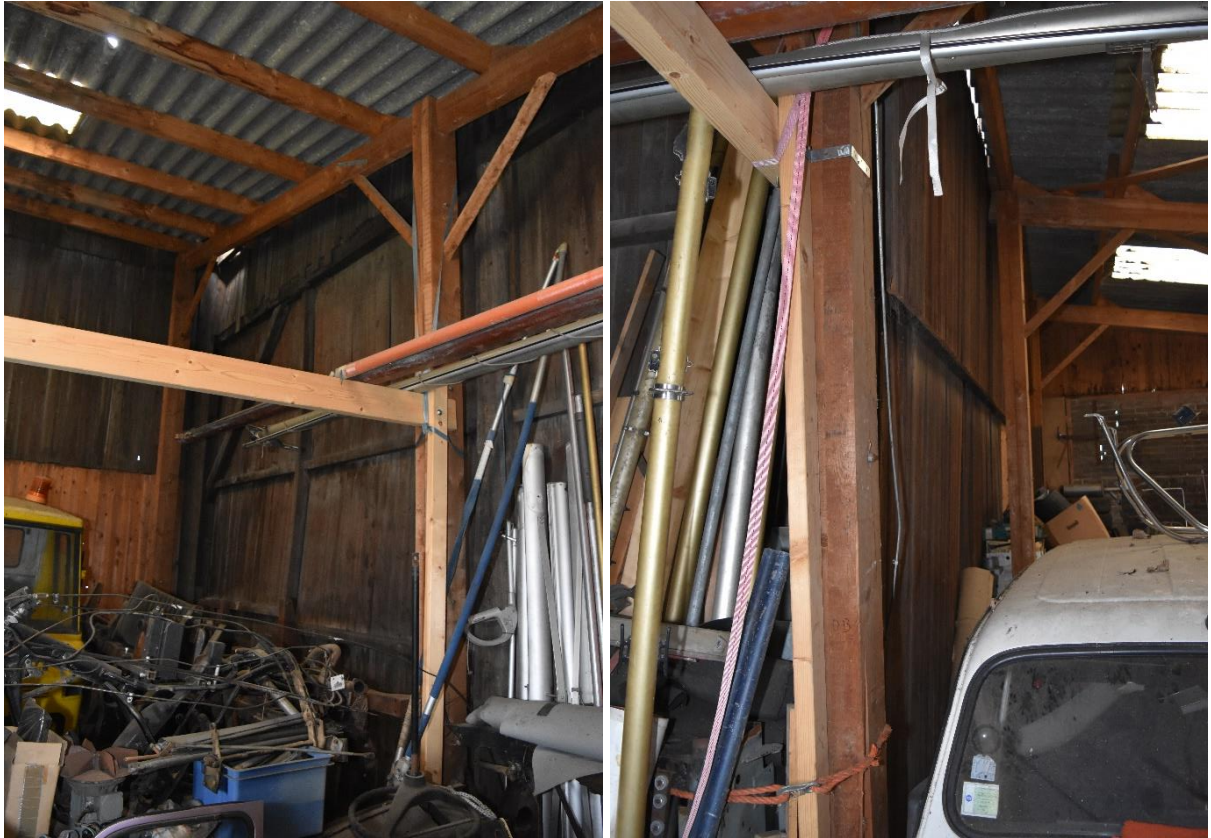
Links: overzicht van de oostelijke kopgevel van loods 3, gezien vanuit de aangebouwde kalkloods.

Rechts: overzicht van het ingebouwde deel van de achtergevel, bestaande uit tweedelig verticaal beschot.

De achtergevel bestaat eveneens uit stijl- en regelwerk, voorzien van tweedelig verticaal beschot. Aan de is deze wand betimmerd met plaatmateriaal.

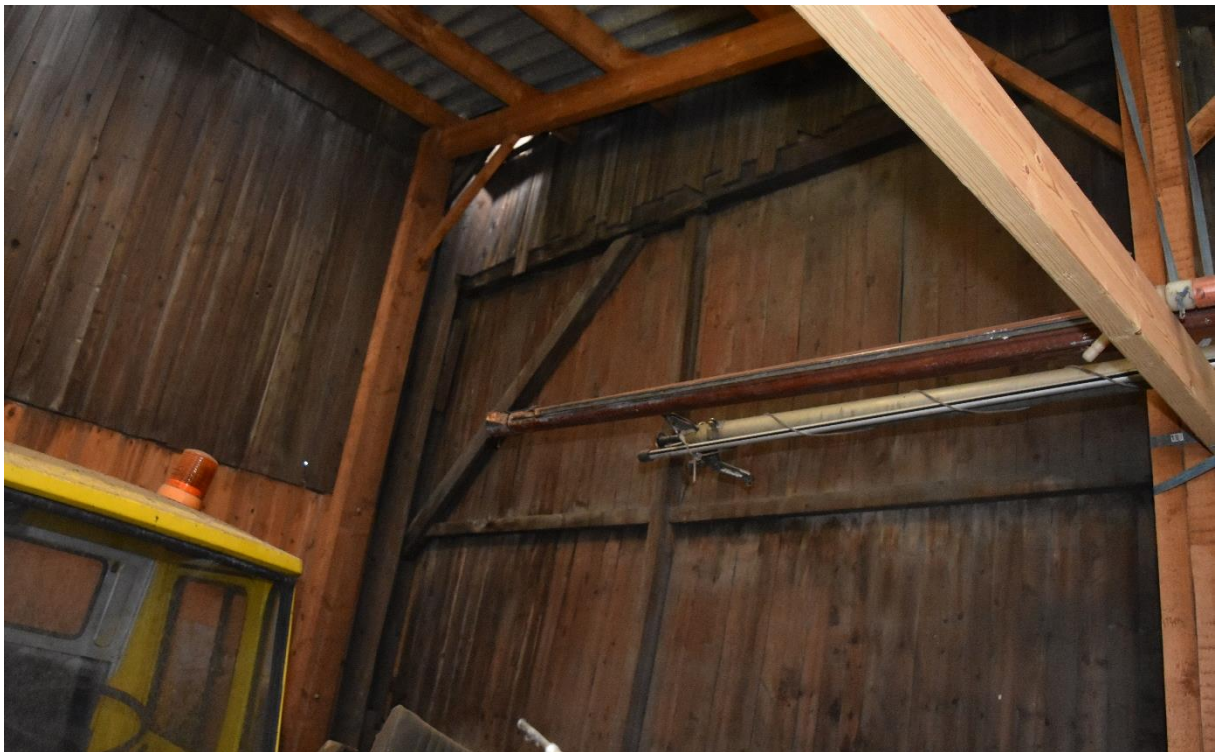
De oostelijke kopgevel – ingebouwd door de kalkloods – bestaat uit een gebint met korbeels, voorzien van stijl- en regelwerk en (oorspronkelijk) verticaal beschot. In de geveltop is het verticaal beschot nog aanwezig. Het beschot aan de onderzijde is vervangen door een beschot aan de binnenzijde.

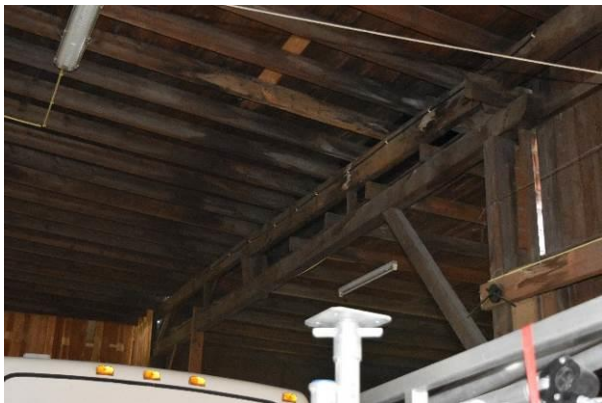
Links: overzicht van het gebint ter plaatse van westelijke kopgevel van loods 3. Vlak boven de debalk van het gebint is een strijk balk herkenbaar, onderdeel van de constructie van het lessenaardak van de overkapping tussen de loods 2 en 3.

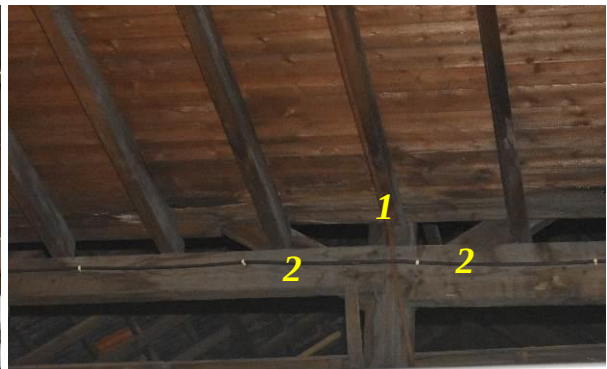
Rechts: de aanzet van het kapgebint op bovengenoemde gebint. Herkenbaar zijn de aansluiting van de hangstijl (1), waarnaast twee steekschoren (2).

De zolder was niet toegankelijk. Desondanks zijn wel enige conclusies te trekken. De kapconstructie bestaat uit hangwerken, waarvan de hangstijl aansluit op de dekbalk van de gebinten. Vermoedelijk bestaat de aansluiting uit een pengatverbinding. Zeker is dat de spantbenen aansluiten met pengatverbindingen. Verder zijn de aansluitingen van steekschoren op de hangstijl herkenbaar. Het is onbekend of er (dubbele) koppelbalken aanwezig zijn. Paringsmerken – waarmee de aansluitingen van de verschillende onderdelen in de spanten zijn gemerkt – getuigen van prefabricage, waarbij alle onderdelen van de constructie voorbereid zijn op de werkplaats, genummerd en gemonteerd.

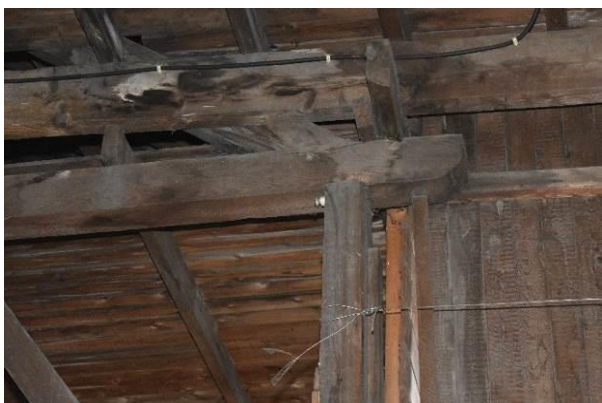
Links: de debalken op de gebinten van loods 3 kragen uit ter plaatse van de aansluiting op de stijlen ten behoeve van een overstek van het dak. De kopeinden van de debalken zijn geprofileerd.

De gebinten bestaan uit spantbenen van bescheiden maatvoering (circa 13 x 15 cm) met afgeschoorde, overkragende debalken. De aansluitingen zijn als pengatverbindingen uitgevoerd, voorzien van toognagels. De overstekken zijn geprofileerd. De zoldervloer bestaat uit een enkelvoudige balklaag met vloerdelen.

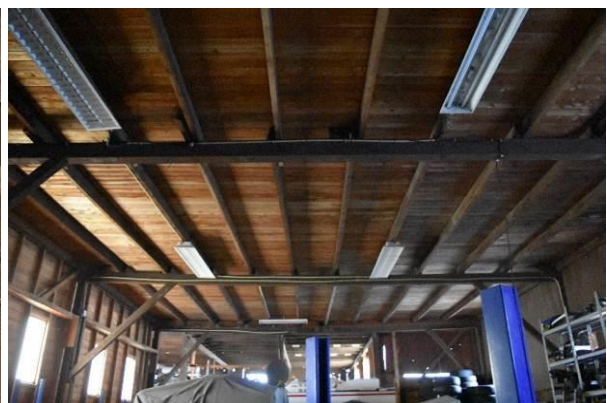
Rechts: de zoldervloer van loods 3.

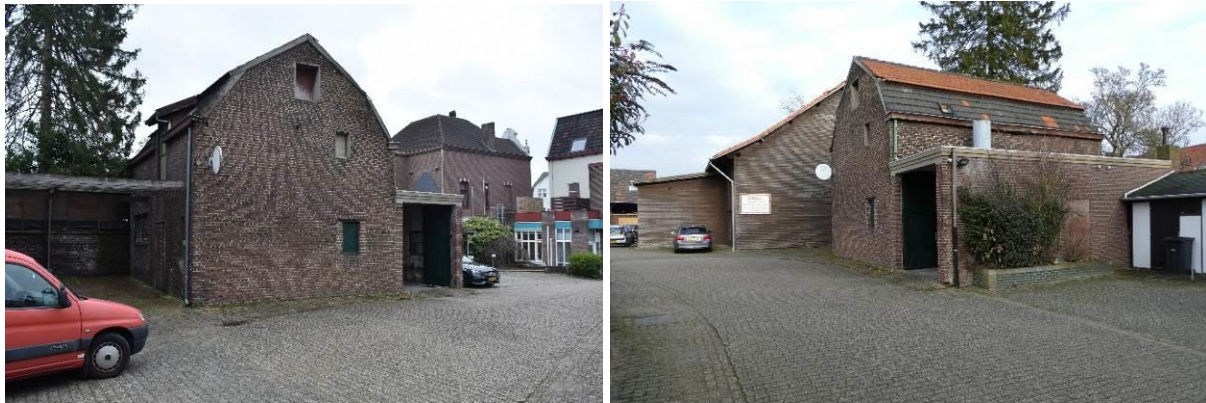
Links: overhoeks aanzicht van de paardenstal (1918).

Rechts: overhoeks aanzicht van de paardenstal (1918) en een aangebouwd garage (1929).

De paardenstal met hooizolder is een bescheiden eenlaags gebouw met een mansardedak, waarvan de gevels zijn uitgevoerd in paarsrode baksteen in kruisverband. Het dak is gedekt met orangerode en gesmoorde muldenpannen. Oorspronkelijk had het gebouw alleen deuren en vensters in beide langshevels. In de oostelijke zijgevel bevinden zich een oorspronkelijke toegang (deur vernieuwd) en een sleufvenster, beide voorzien van een hoekige ontlastingsboog. Daarnaast bevindt zich nog een tweelichtkozijn met vierruitsramen. Het oorspronkelijke hooiluik in de kap wordt overkapt door een iets uitkragend lessenaardakje. In de rechterzijgevel – nu grotendeels schuilgaand achter een garage (1929) – bevindt zich een dichtgemetselde rondboogdeur, voorzien van een spiegelklampdeur met een halfronde bovenlicht. De vensteropeningen in de voorgevel zijn secundair toegevoegd, te oordelen naar de gepleisterde negen.

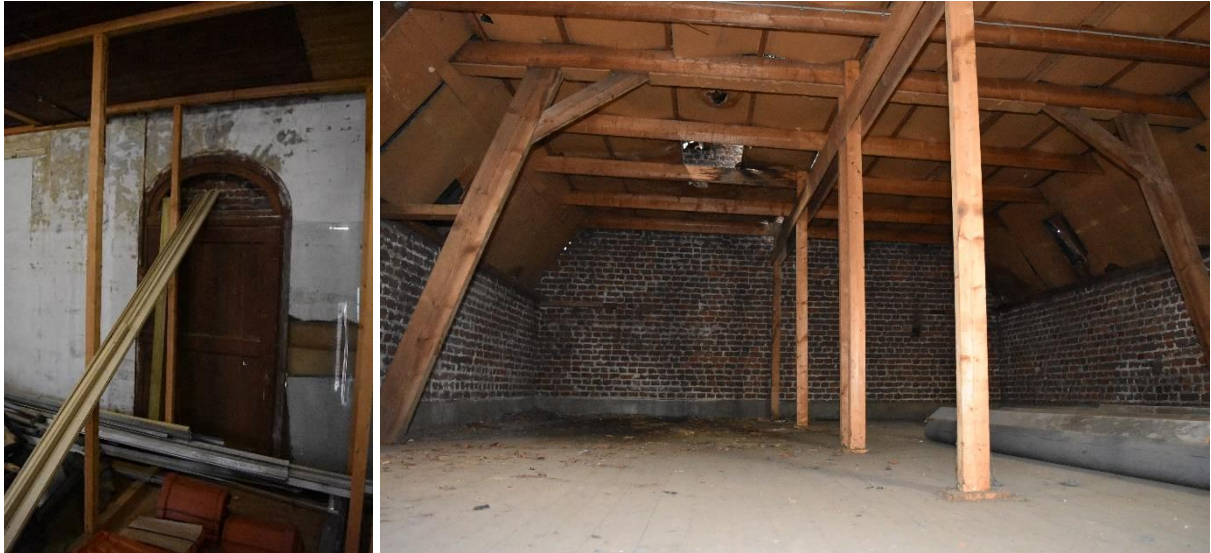
Links: een binnenaanzicht van de rondboogvormige toegang in de westelijke langsgevel van de paardenstal, die een spiegelklampdeur en een bovenlicht bevat. Hij is dichtgezet.

Rechts: overzicht van de kapconstructie van de hooizolder op de paardenstal. De onderslagconstructie, plafondhangers en plafondplaten stammen uit het derde kwart van de 20<sup>ste</sup> eeuw.

Er zijn drie nieuwe vensters in de noordelijk kopgevel toegevoegd. In het derde kwart van de 20<sup>ste</sup> eeuw is de zolder heringericht. De dakschilden zijn afgetimmerd en er is een verlaagd plafond aangebracht, voorzien van een hulpconstructie van plafondhangers op een onderslag.

Inwendig is op de begane grond sprake van een ongedeelde open ruimte, voorzien van een enkelvoudige balklaag. De wanden zijn gepleisterd, de balklaag betimmerd met smalle plafonddelen. De voormalige hooizolder is toegankelijk via een laddertrap. Op de zolder zijn de kopgevel en hoge borstweringen in schoon metselwerk uitgevoerd. In de langshevel is een sparing in de borstwering herkenbaar, behorend bij het oorspronkelijke hooiluik. Het hooiluik is gevat onder een lessenaardak. De kapconstructie valt nauwelijks te overzien door de betimmeringen uit de jaren zestig. De draagconstructie bestaat uit een enkelvoudig spant, flieerringen, nokbalk en sporen. In de jaren zestig is de zolder afgetimmerd met een plafond. Hier toe zijn plafondhangers in de constructie toegevoegd, ondersteund door een onderslagconstructie in het midden. Verder is alleen plaatmateriaal gebruikt.

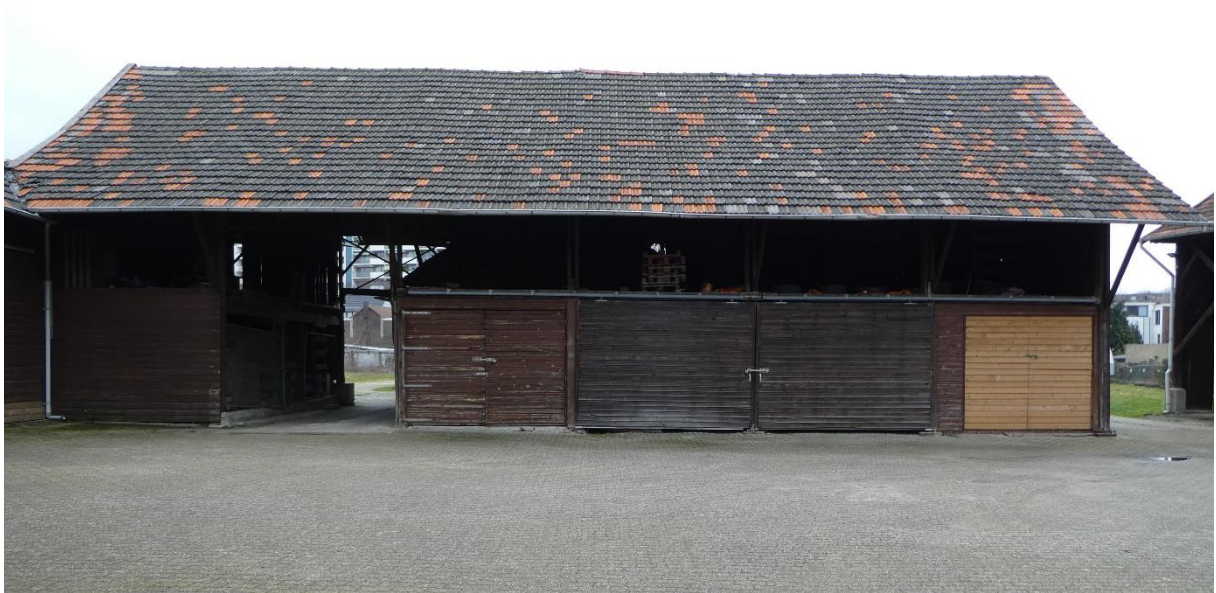
*De voorgevel van loods 4 (westelijke langsgevel).*

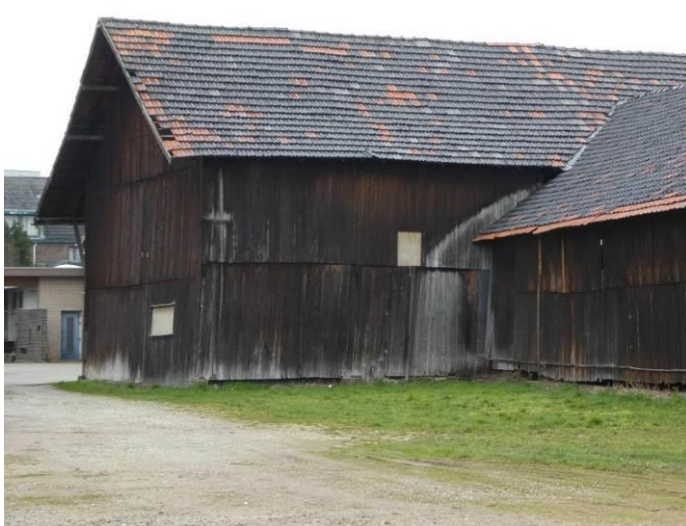
Links: loods 4 met de haaks aansluitende loods 5, gezien vanuit het zuidoosten.

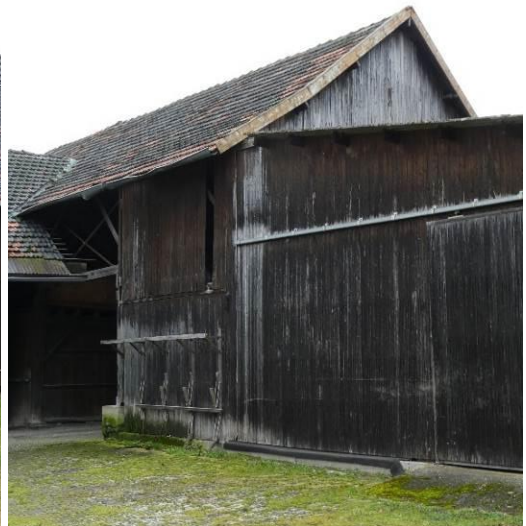
Rechts: loods 4 met aansluitende kalkloods onder een flauw lessenaardak, gezien vanuit het noordoosten.

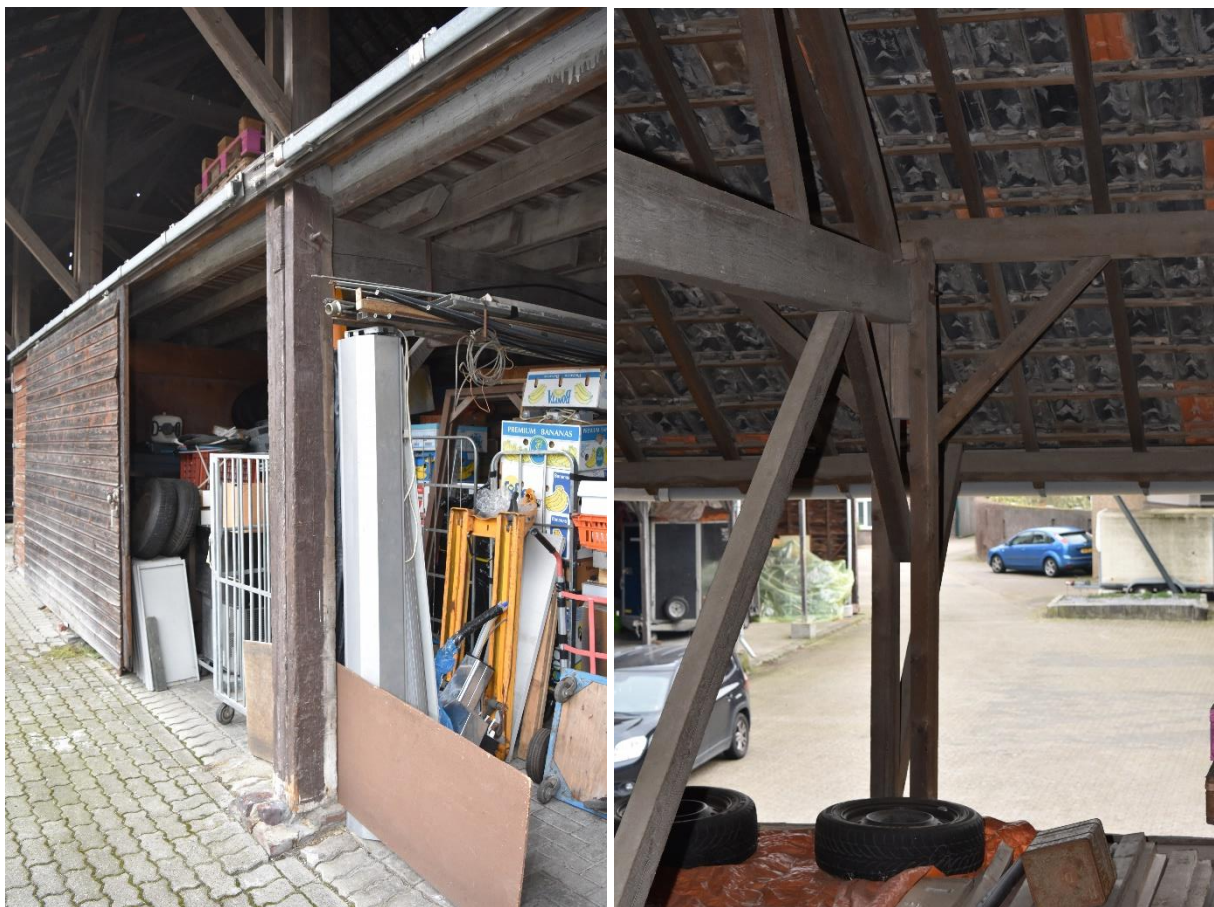
Links: één van de gebintstijlen van loods 4, bestaande uit drie doorgetimmerde planken. De tussenbalk is ingeklemd tussen de buitenste planken, gekoppeld door een schroefbout, volgplaat en moer.

Rechts: het bovenste deel van één van de gebintstijlen van loods 4, bestaande uit de twee buitenste planken. De dekbalk rust op een korte klos tussen de buitenste planken, terwijl hij geborgd is door middel van schroefbout, volgplaat en moer.

De constructie bestaat uit gebinten met tussenbalken en dekbalken. Elke gebintstijl bestaat uit gekoppelde planken. Op de begane grond zijn dat drie doortimmerde planken. De tussenbalk rust op de middelste plank. Een schroefbout, volgplaat en moer zorgen daar voor de verbinding. Boven de tussenbalk ontbreekt de middenplank, zodat alleen de twee buitenste planken doorlopen. Ten behoeve van de oplegging van de dekbalk is tussen beide planken een klos getimmerd. De verbinding van de dekbalk op de planken van de stijl bestaat uit een schroefbout, volgplaat en moer. De langskoppelbalken op de gebinten afgeschoord.

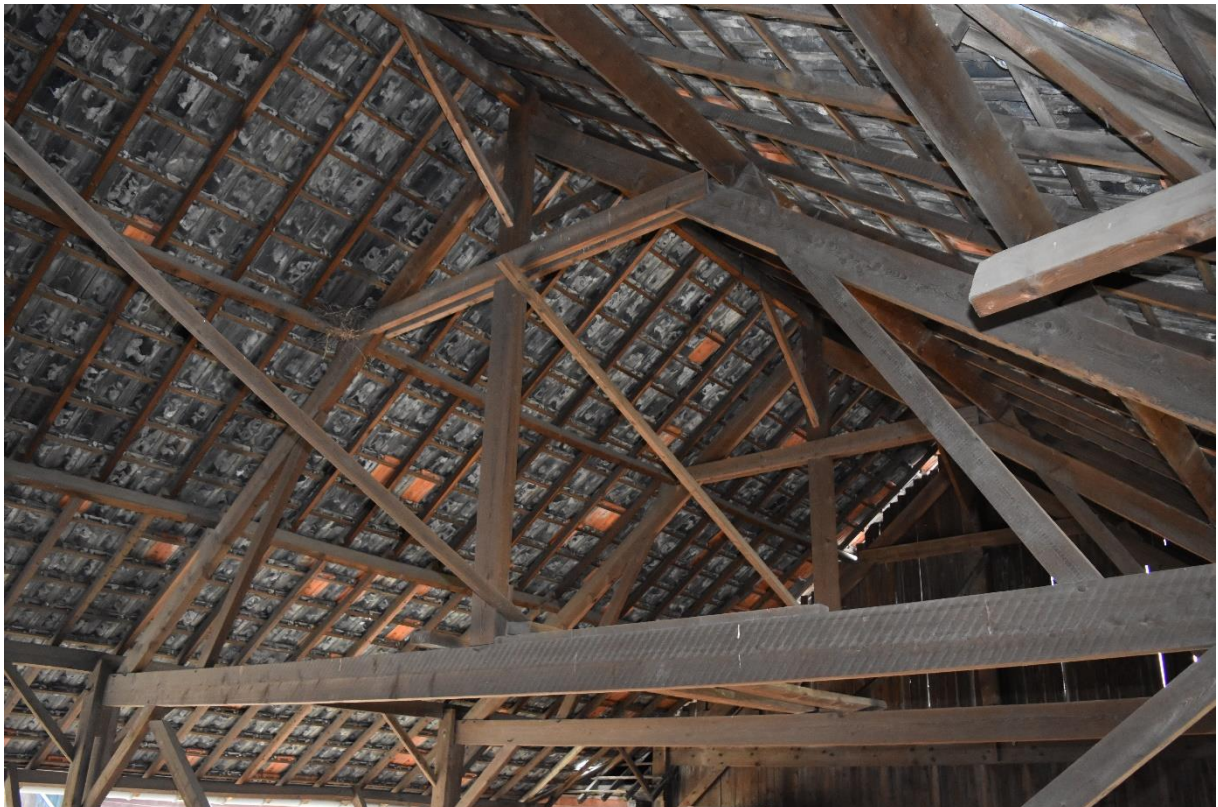
*Overzicht van de kapconstructie van loods 4.*

De kapconstructie bestaat hangwerkspanten, waarvan de hangstijlen met een pen-gatverbindingen aansluiten op de dekbalken. De spantbenen sluiten aan met pen-gatverbindingen op de dekbalk en hangstijl. Verder zijn er kreupel stijlen toegepast. De koppelbalk is dubbel uitgevoerd. Het grote overstek van de voorgevel rust op steekschoren. Het langsverband is zeer minimaal. Alleen de gebintstijlen en de nokbalk zijn afgeschoord. De diagonale latten tussen de spanten lijken secundair.

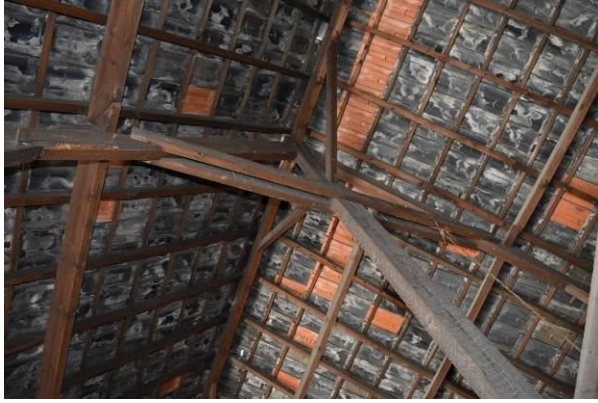
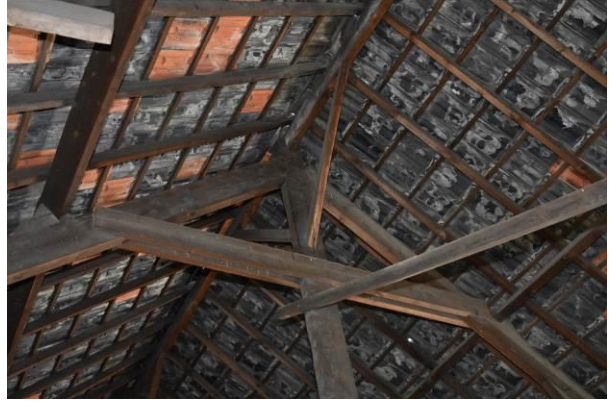
*Overzichten van de nok van loods 4. Op de foto zijn de dubbele koppelbalk en de afgeschoorde nokbalk herkenbaar.*

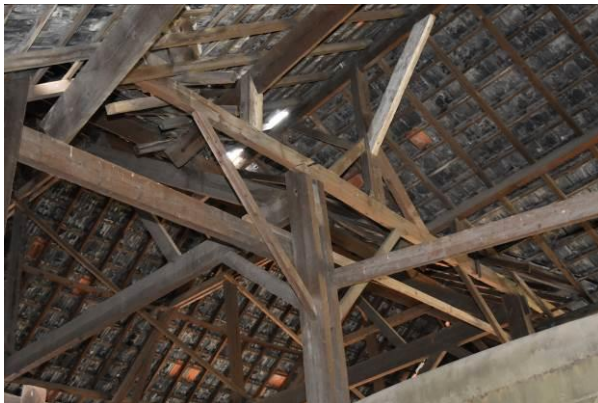
*Links: de hulpconstructie bij de aansluiting van de kap van loods 5 op de kap van loods 4, gezien vanuit loods 5.*

Loods 4 dateert uit circa 1923. Hij stond aanvankelijk met de achterzijde tegen de perceelgrens van binnenterrein. Al tijdens of kort na de bouw van loods 4 kwam op het achterterrein een volgende loods tot stand: loods 5. De kap van loods 5 sluit door middel van een hulpconstructie aan op de kapconstructie van loods 4. Verder was het noodzakelijk om een doorrit door loods 4 te maken.

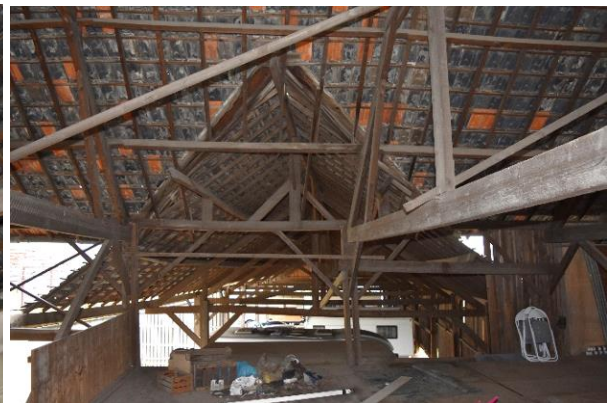
*Rechts: de hulpconstructie bij de aansluiting van de kap van loods 5 op de kap van loods 4, gezien vanuit de zolderruimte van loods 4.*

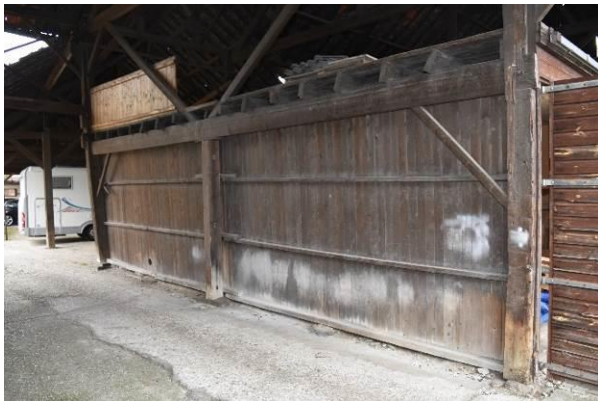
*Links: de doorrit door loods 4. De magazijnen op de begane grond hebben gesloten wanden, bestaande uit een tussenstijl, regels en verticaal beschoot.*

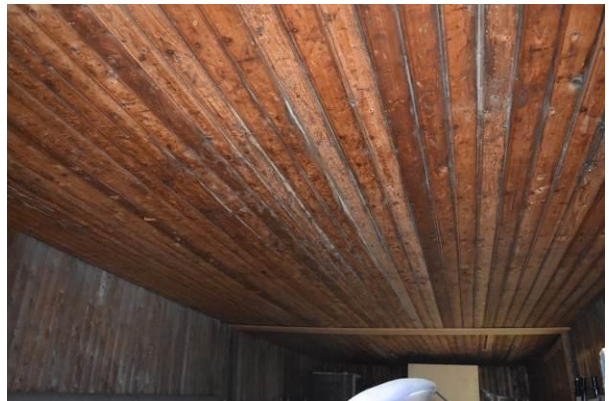
*Rechts: één van de magazijnen op de begane grond met een betimmering van kraaldelen. Hier werd onder meer houtfineer opgeslagen, dat goed droog moet worden opgeslagen.*

zolder. Op de begane grond zijn geleidelijk aan magazijnen afgescheiden voor droge opslag van kwetsbare houtproducten, zoals fineer en hardboard. Deze ruimten hebben aan de binnenzijde een betimmering van kraaldelen (rechter magazijn), spaanplaat en gipsplaten (rechts naast de poort).

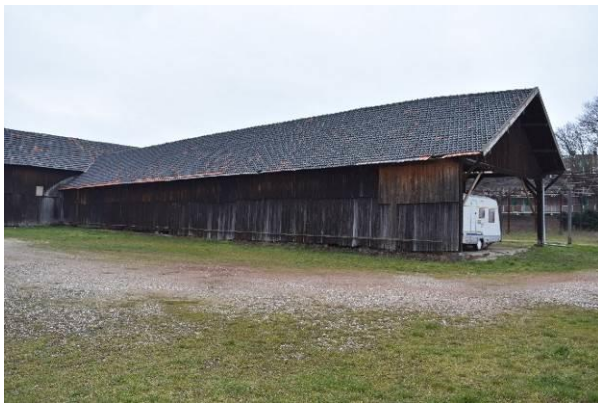
Links: de achtergevel van loods 5, die oorspronkelijk tegen de perceelsgrens stond.

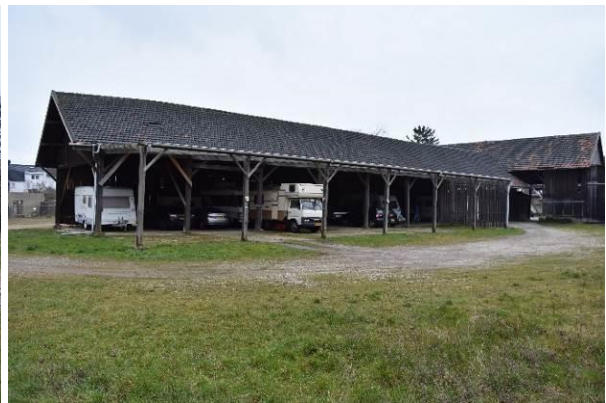
Rechts: de voorzijde van loods 5. Dit is de open zijde van de loods. Hiertegen staat een open overkapping uit de 20<sup>ste</sup> eeuw.

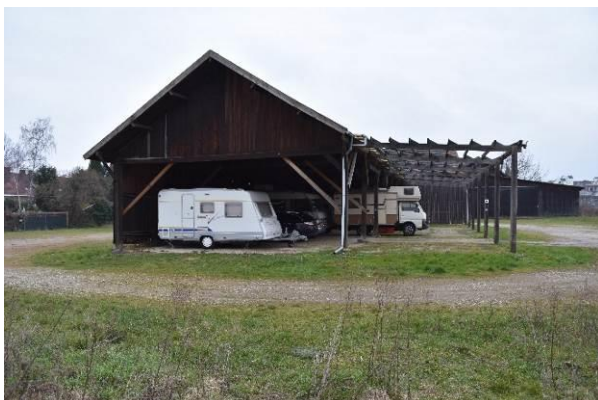
Links: de westelijke kopgevel van loods 5.

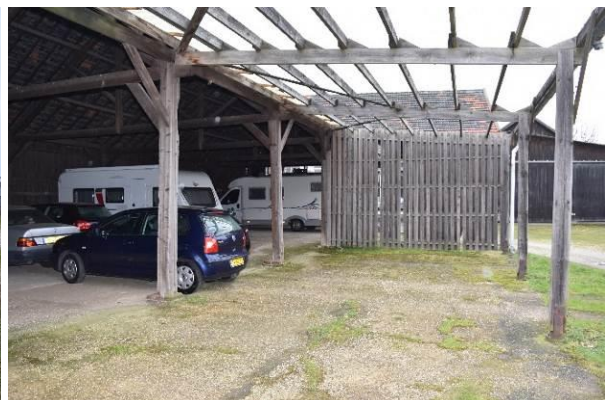
Rechts: de overkapping tegen de open zijde van loods 5.

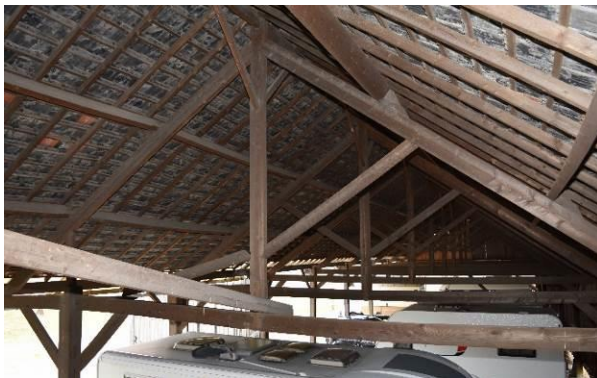
Links: overzicht van de kapconstructie van loods 5.

De kapconstructie bestaat uit hangwerkspanten, waarvan de hangstijlen zijn gekoppeld aan de dekbalken. Steekschoren ondersteunen de spantbenen. De spantbenen zijn aan onder- en bovenzijde gekoppeld met pengatverbindingen en toognagels. Alle schoren zijn aan onder- en bovenzijde genageld. De gordingen rusten op klossen. De muldenpannen hangen aan de panlatten.

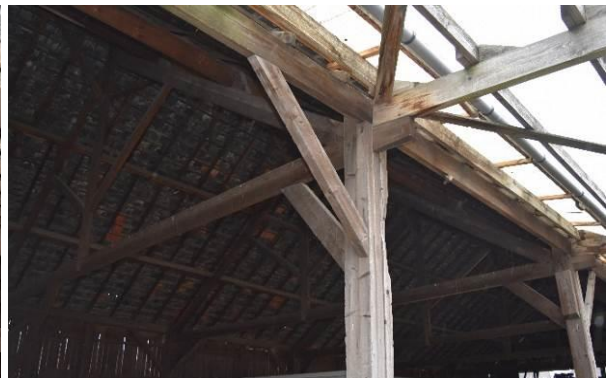
Rechts: één van de gebintstijlen met de aansluiting van de afgeschoorde, overstekende dekbalk. De langskoppelbalk heeft windschoren.

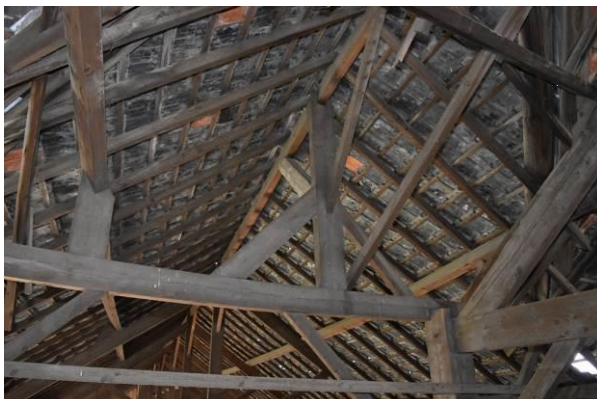
*De hulpconstructie bij de aansluiting van de kap van loods 5 op de kap van loods 4.*

Deze halfopen loods bestaat uit 9 traveeën van 4,3 meter hart-op-hart. De vrije overspanning van de gebinten is 9,30 meter. Op basis van de lussen in de gordingen valt te concluderen dat de loods van achter naar voor gebouwd is, waarbij dus eerst het achterste spant is opgetrokken. Dat is opmerkelijk, omdat de aansluiting op loods 4 als laatste moet worden uitgevoerd. Mogelijk verklaart dat ook de enigszins geïmproviseerde aansluiting tussen beide loodsen. Loods 5 bestaat uit een begane grond met een open kap.

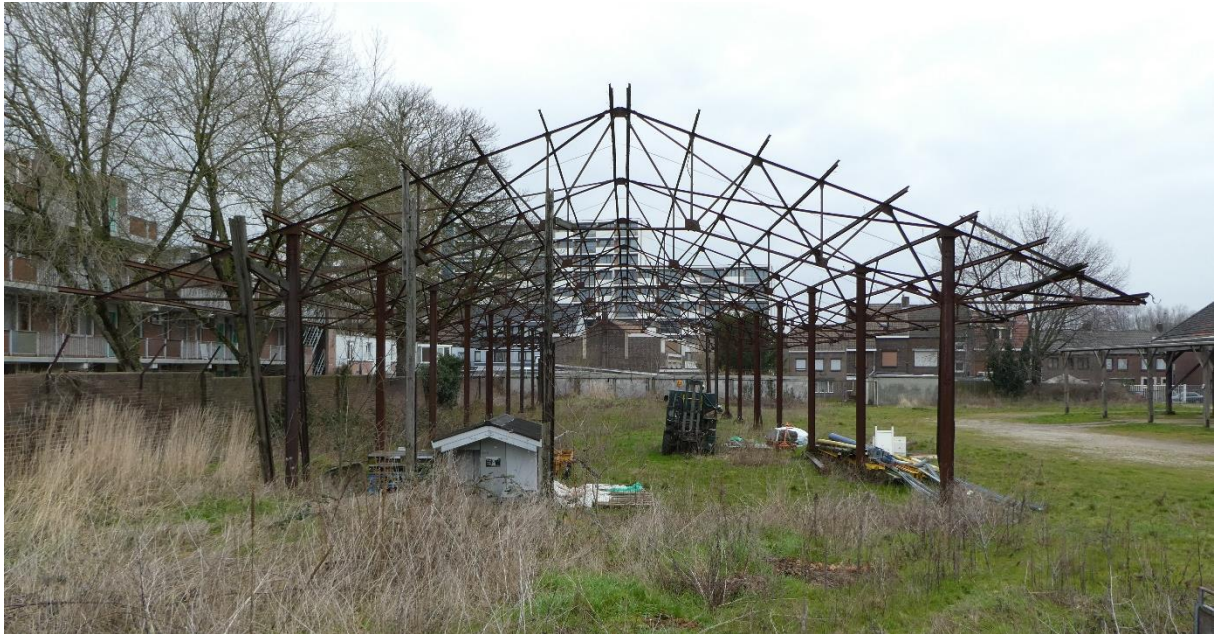
Overzicht van de stalen loods na verwijdering van de asbest golfplaten. Deze platen zijn verwijderd omstreeks 2012.

De constructie bestaat uit 8 travéeën van 5 meter en overstekken van 1 meter op de kopeinden. De vrije overspanning van de spanten is 10,3 meter, de uitkragende overstekken aan weerszijden bedragen 3,25 meter. Drie travéeën hebben in het dakvlak kruislingse windverbanden. De geprefabriceerde onderdelen van de constructie zijn herkenbaar aan de klinknagelverbindingen. Ze werden ter plekke met schroefbouten en moeren op de stijlen en aan elkaar bevestigd. Daaruit valt te herkennen dat de spanten uit twee delen zijn samengesteld, de overstekken elk uit één deel. De geprefabriceerde delen bestaan uit L-profielen en uit dubbele L-profielen, alle gekoppeld door middel van schetsplaten (en klinknagels).

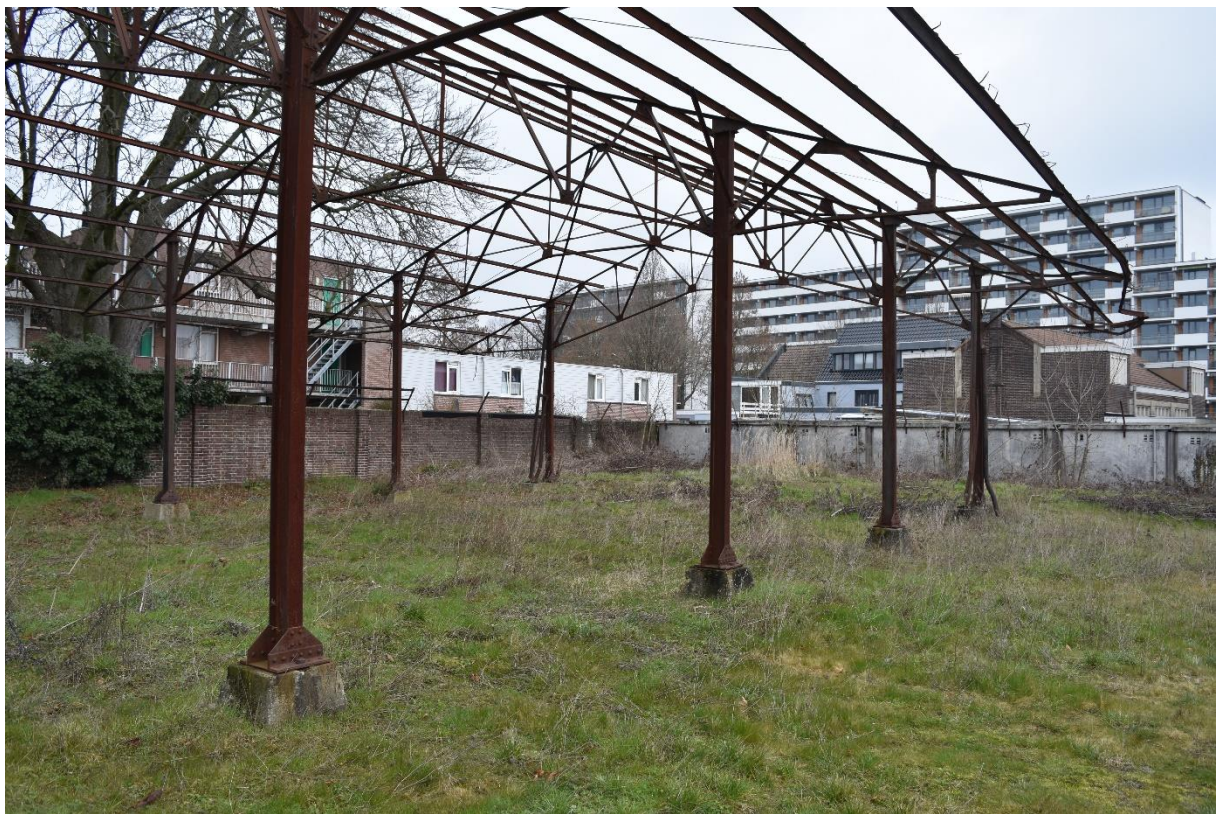
Overzicht van de stalen loods na verwijdering van de asbest golfplaten.
