# Heerlen, Willemstraat Houthandel Franck

bouwhistorische verkenning

Opdrachtgever: gemeente Heerlen  
Uitvoering: bureau voor bouwhistorisch onderzoek  
Onderzoeker(s):  
onderzoeksperiode: maart 2023

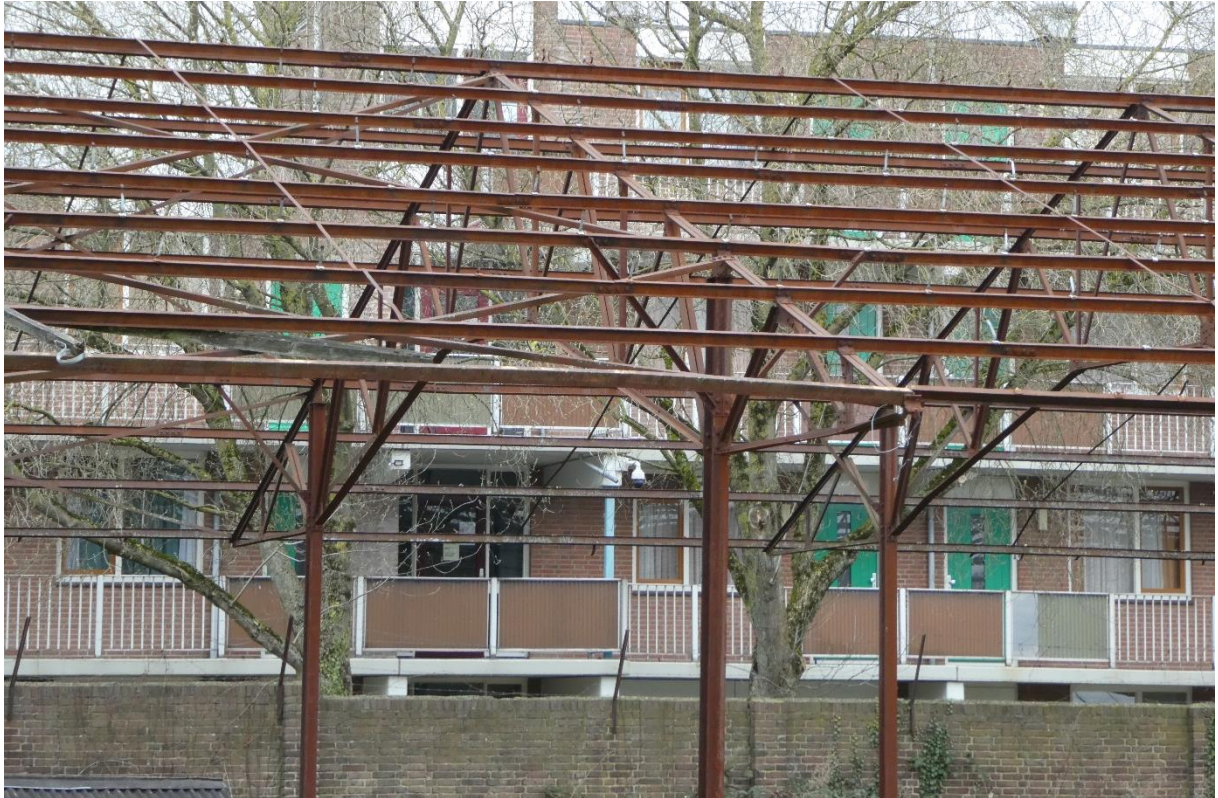
*Deeloverzicht van de stalen loods na verwijdering van de asbest golfplaten.*

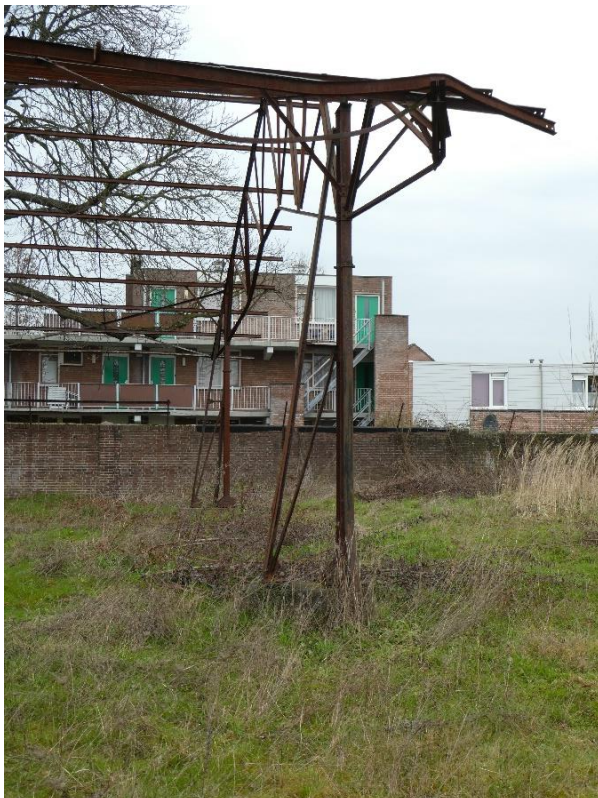
Links: het afgeschoorde kopsant van de stalen loods.

Rechts: één van de stijlen van de stalen loods. De geprefabriceerde onderdelen zijn vastgezet met klinknagels. Ter plekke zijn schroefbouten met moeren gebruikt. De schroefbouten zijn op deze foto aangeduid met pijltjes.

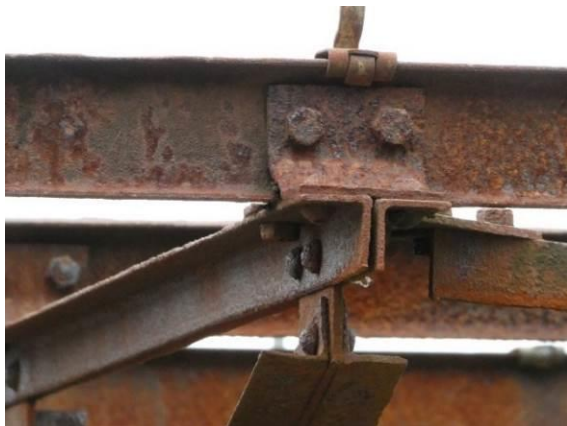
Links: de gordingen zijn vastgezet op L-profielen die met klinknagels op de spanten en overstekken zijn vastgezet. De gordingen zijn met schroefbouten en moeren bevestigd. Op de onderste gordingen zijn beugels herkenbaar voor een aangehangen goot.

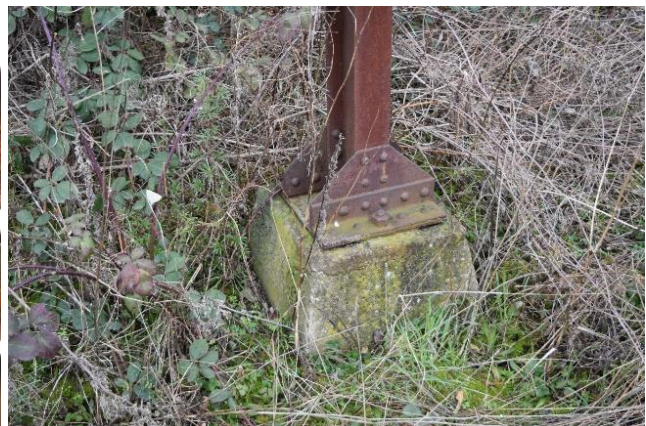
Rechts: betonnen voet onder één van de stijlen. De stalen voet is door middel van klinknagels vastgezet. De voeten zijn met schroefbouten vastgezet.

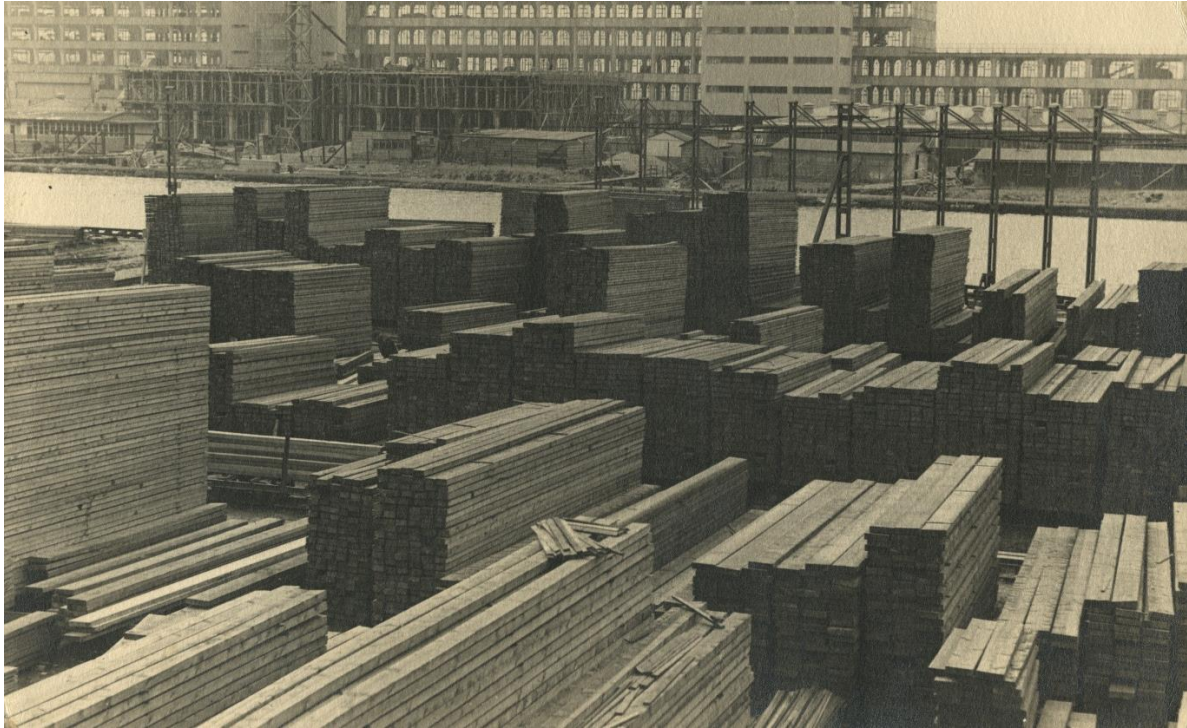
*Opslagterrein met stapels gezaagde planken van houthandel Abraham van Stolk aan de Delfshavense Schie in Overschie, foto Andor von Barsy omstreeks 1926 (Stadsarchief Rotterdam, 4002 Collectie Havenbelangen, 1925-1985, nr. NL-RtSA\_4002\_FD-3124).*

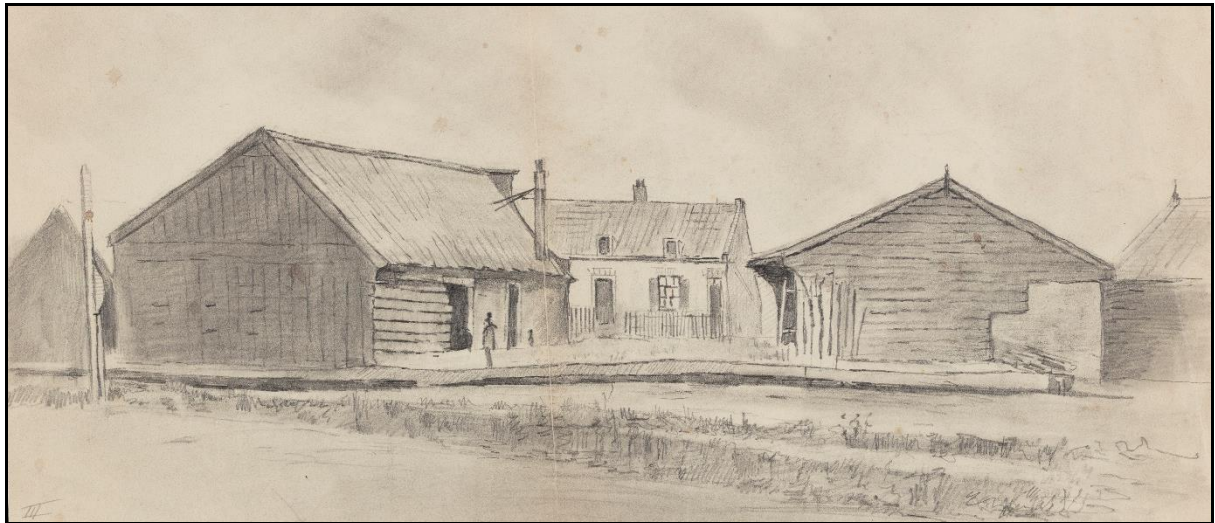
Houtopslagplaatsen van A. van Stolk & Zonen aan de Rotterdamse Schie omstreeks 1900 (Stadsarchief Rotterdam, 4080 Prenten en tekeningen, 1550-2000, nr. NL-RtSA\_4080\_XIV-365).

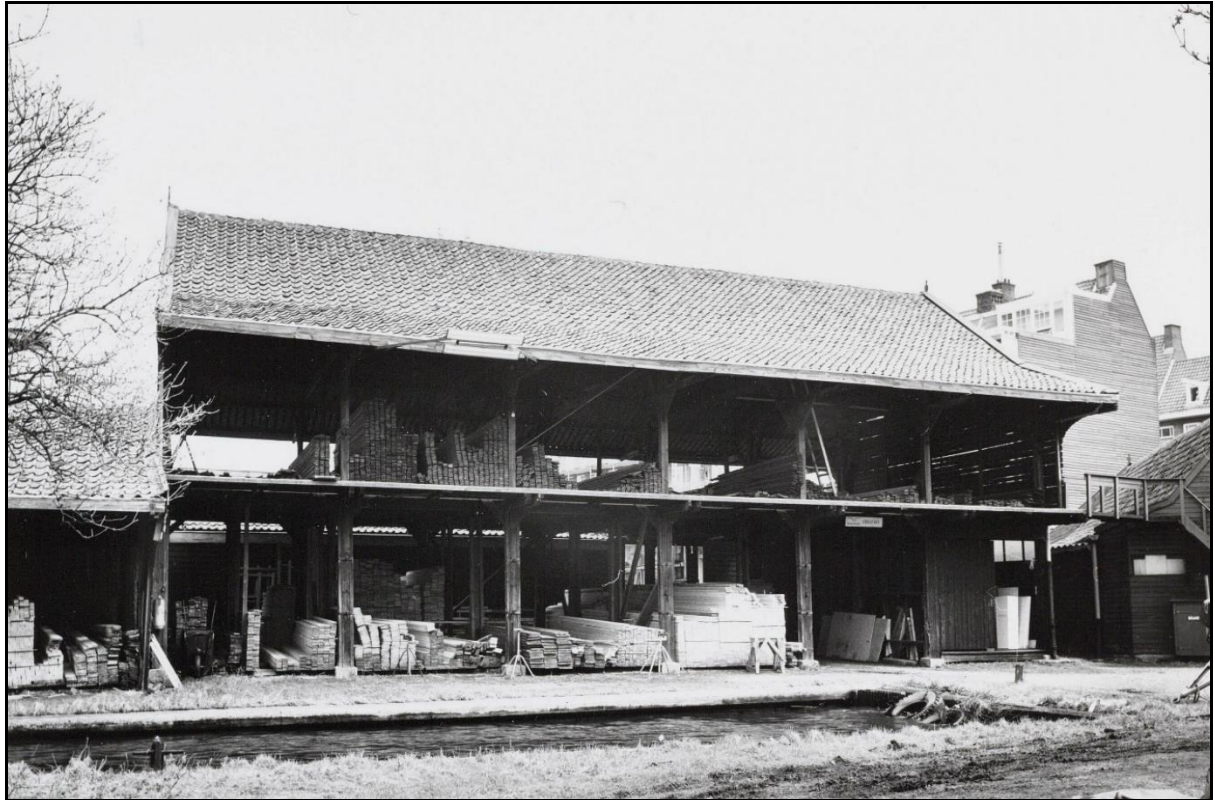
*Grote houtloods van de firma van der Bijl, Gillis van Ledenberchstraat 76-78 te Amsterdam (Stadsarchief Amsterdam, nr. 010122011398).*

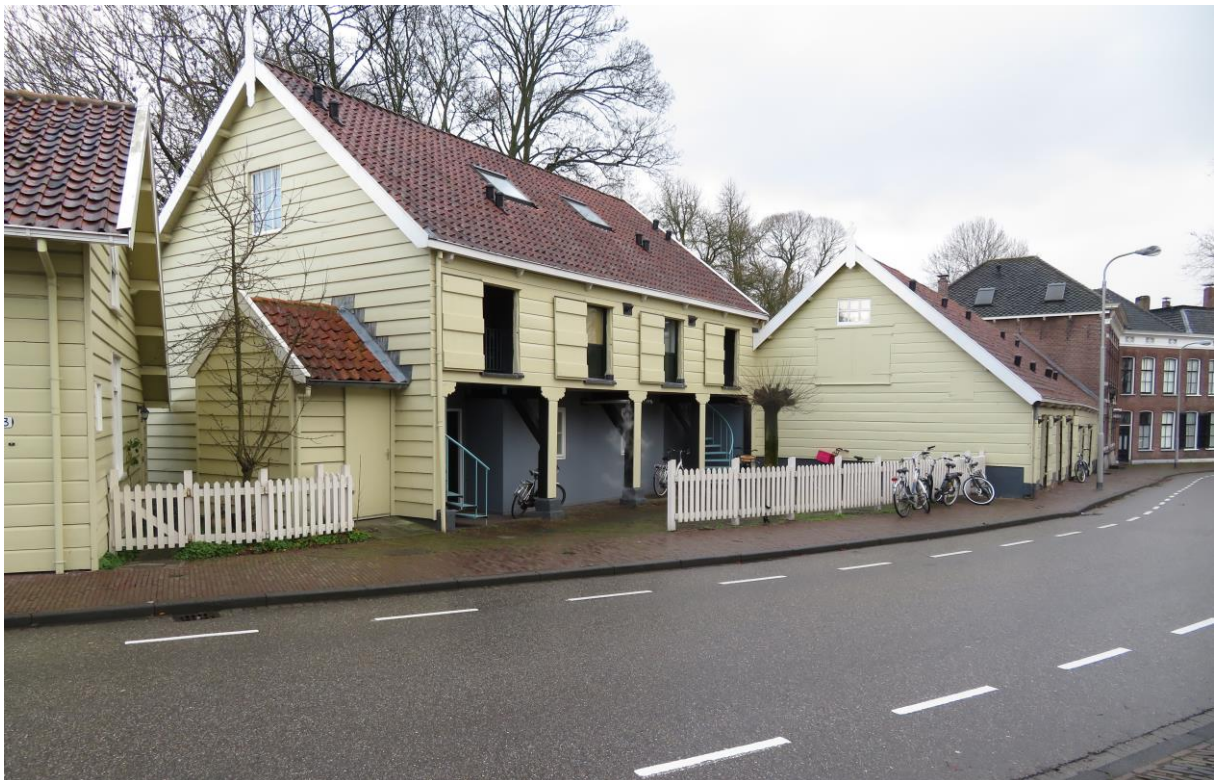
*De herbestemde 19<sup>de</sup>-eeuwse houtloodsen aan de Albert Joachimikade in Goes (foto december 2020).<sup>8</sup>*

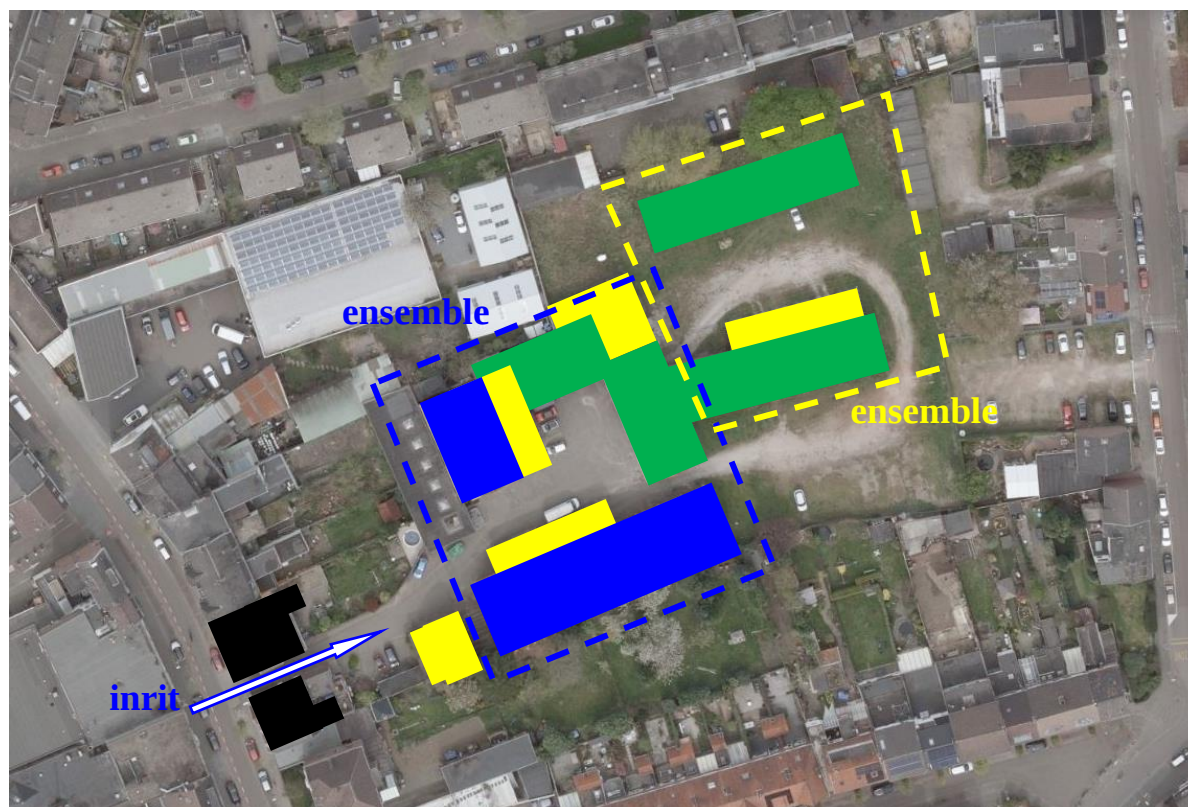
Luchtfoto van het terrein van de houthandel Franck in 2022 ([www.topotijdreis.nl](http://www.topotijdreis.nl)). Ingetekend zijn het binnenterrein (1913) en het achterterrein (1916). De woningen zijn geen onderdeel van het onderzoek.

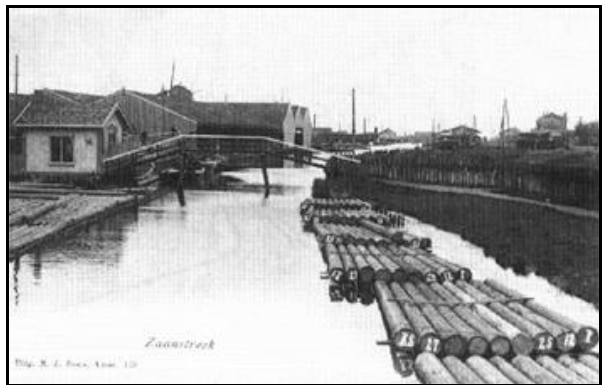
Rechts: houthandel van Wessum 'achter het spoor' omstreeks 1915.
