Verkennd bodem- en  
asbestonderzoek  
ter plaatse van:

**Linderweg 2  
te Zuidwolde**

**210845**

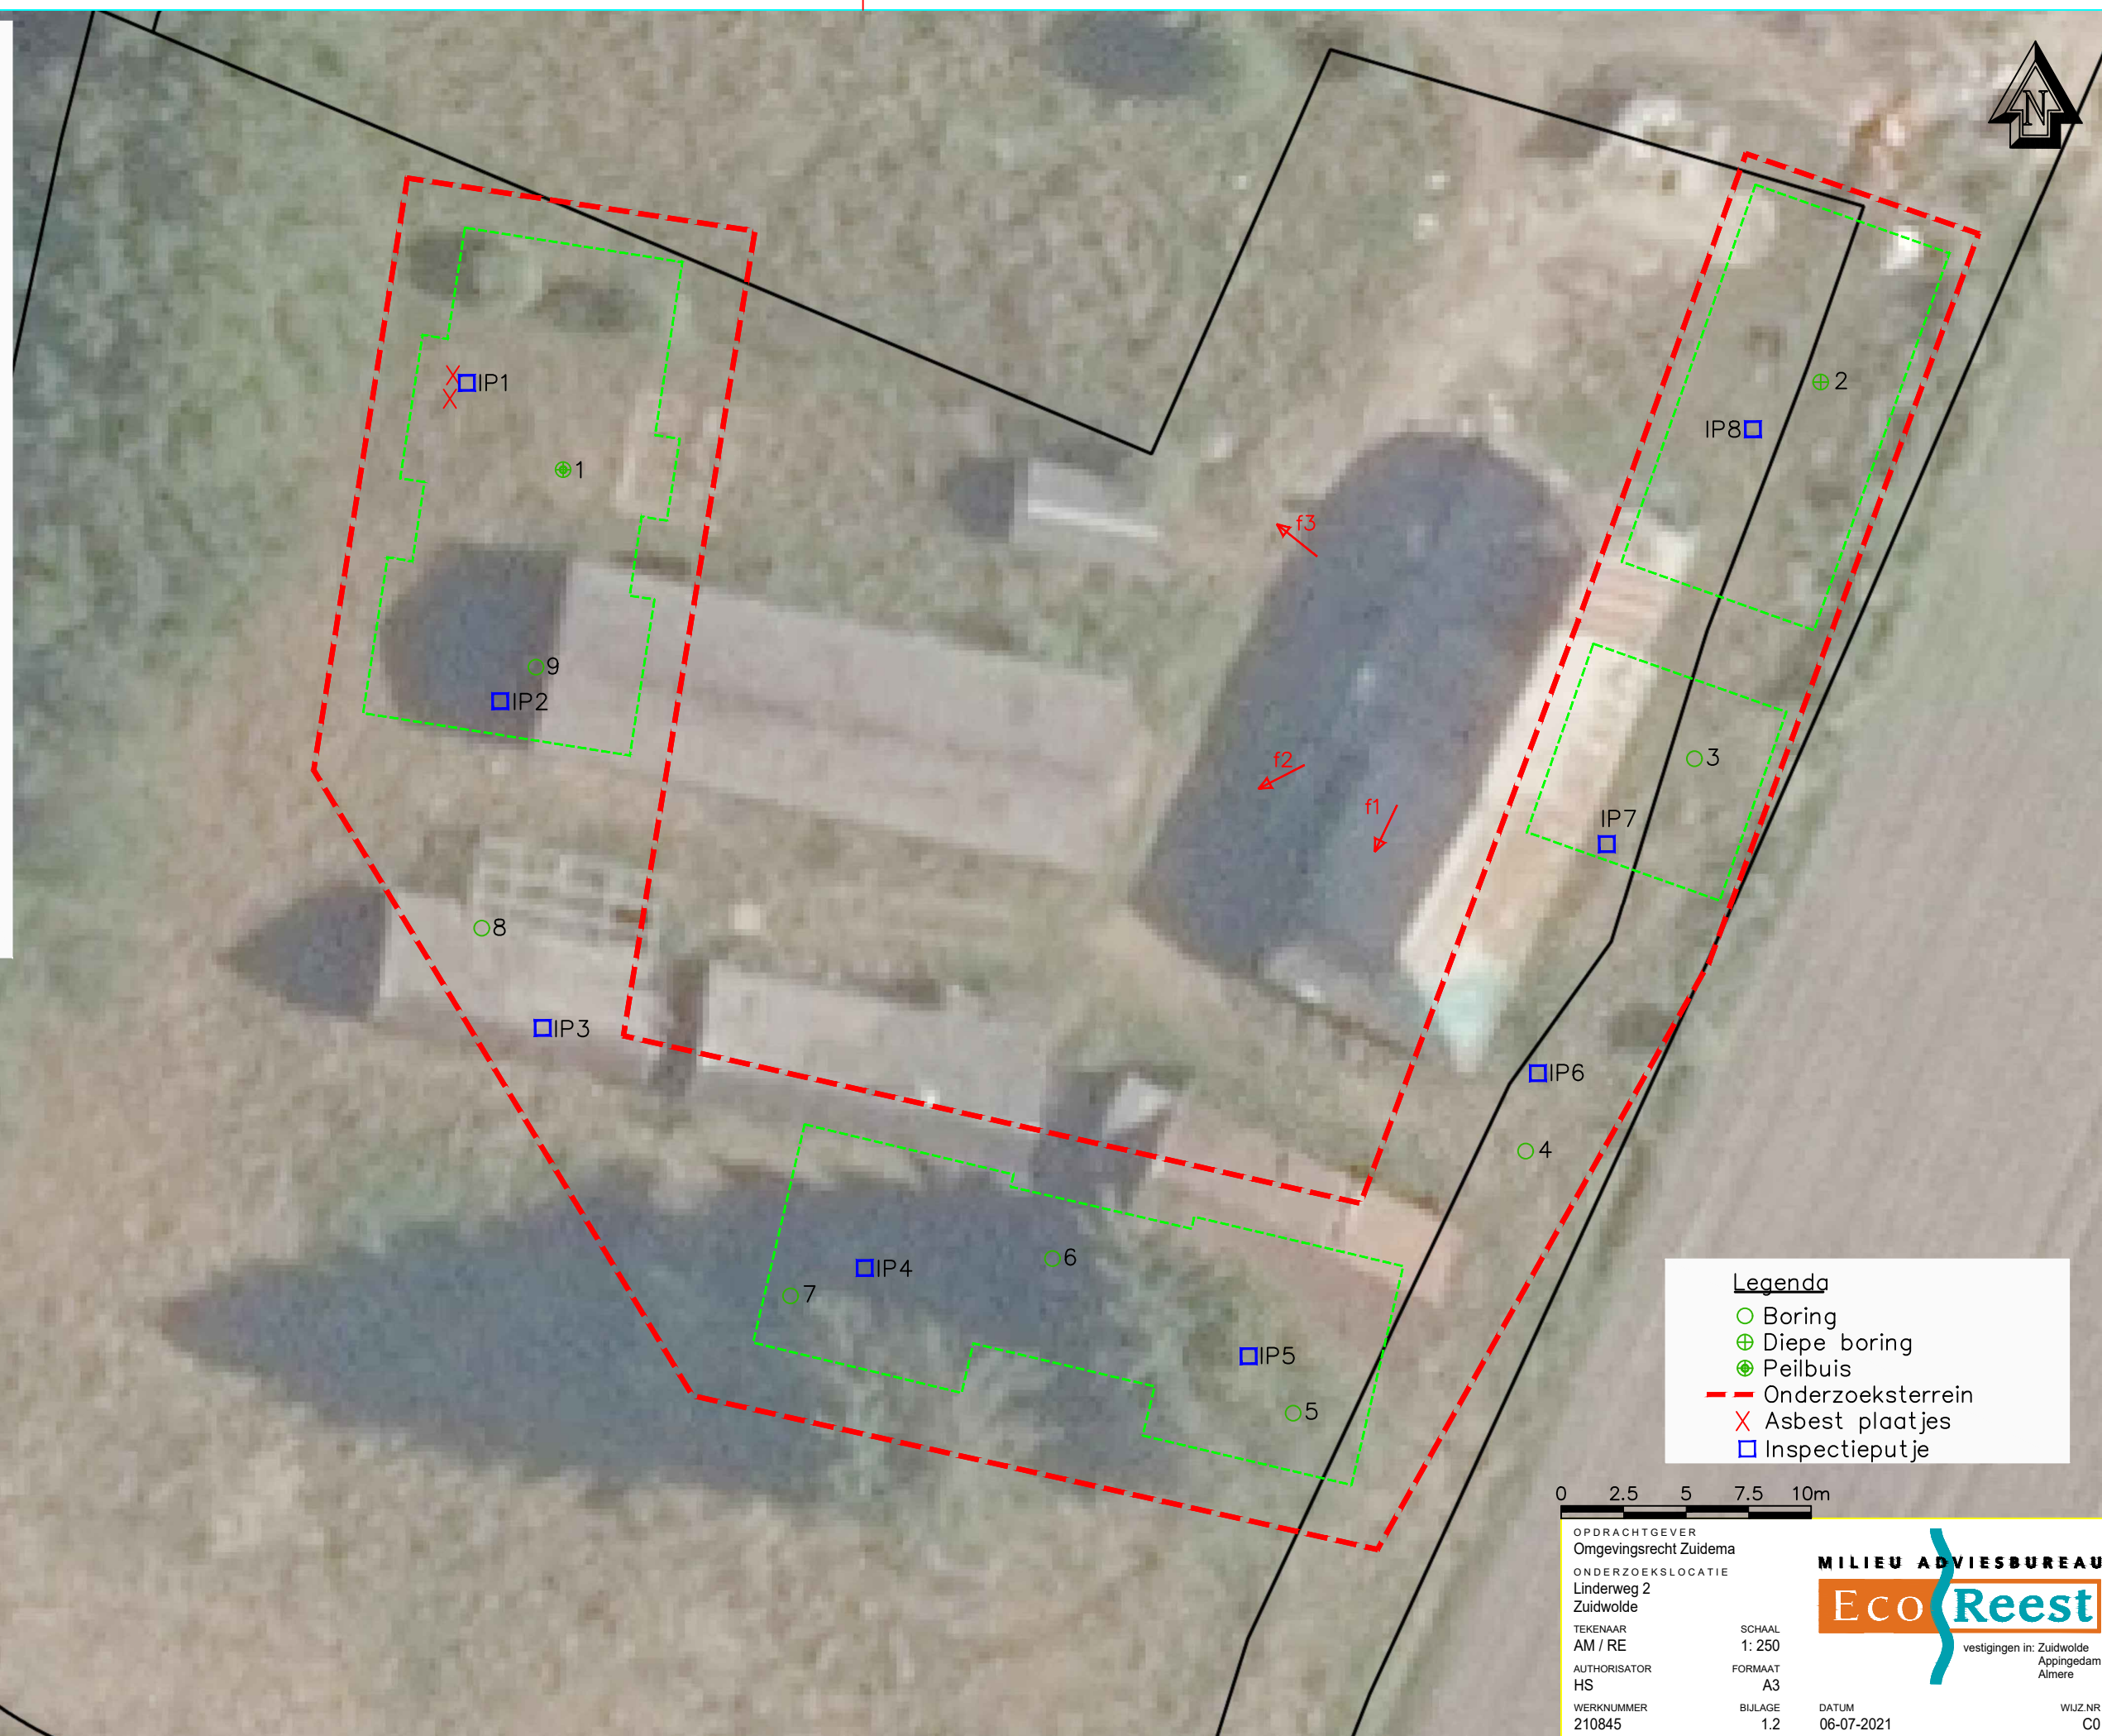
**Legenda**

- Boring
- ⊕ Diepe boring
- ⊗ Peilbuis
- Onderzoeksterrein
- × Asbest plaatjes
- Inspectieputje

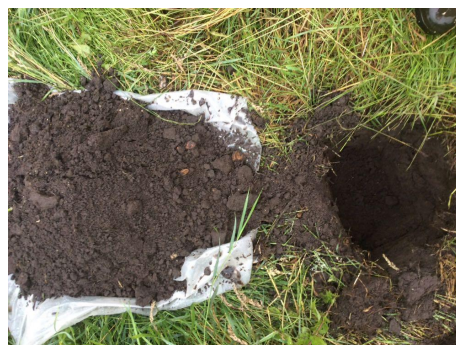
meetpunt lp1, laag 0-50  
27958410

gras / cm tov maaiveld 0  
33x31cm, zand, matig fijn, zwak siltig, matig humeus, neutraal zwart, bruin, schep  
-50  
zand, matig fijn, zwak siltig, neutraal bruin, geel, edelman  
-100

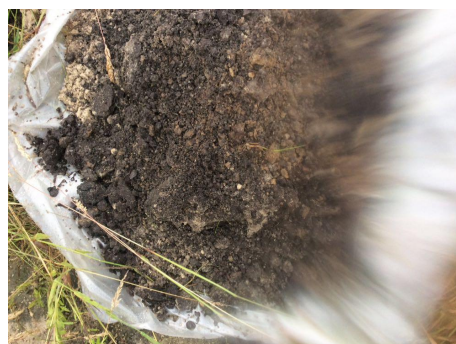
meetpunt lp2, laag 0-50  
27958411

gras / cm tov maaiveld 0  
34x33cm, zand, matig fijn, zwak siltig, matig humeus, neutraal zwart, bruin, schep  
-50  
zand, matig fijn, zwak siltig, neutraal grijs, geel, edelman  
-100
