# Beoordeling bomen en boomgroepen

## Locatie Turnhal landgoed Avegoor

### Ellecom

Datum: 6 juni 2025

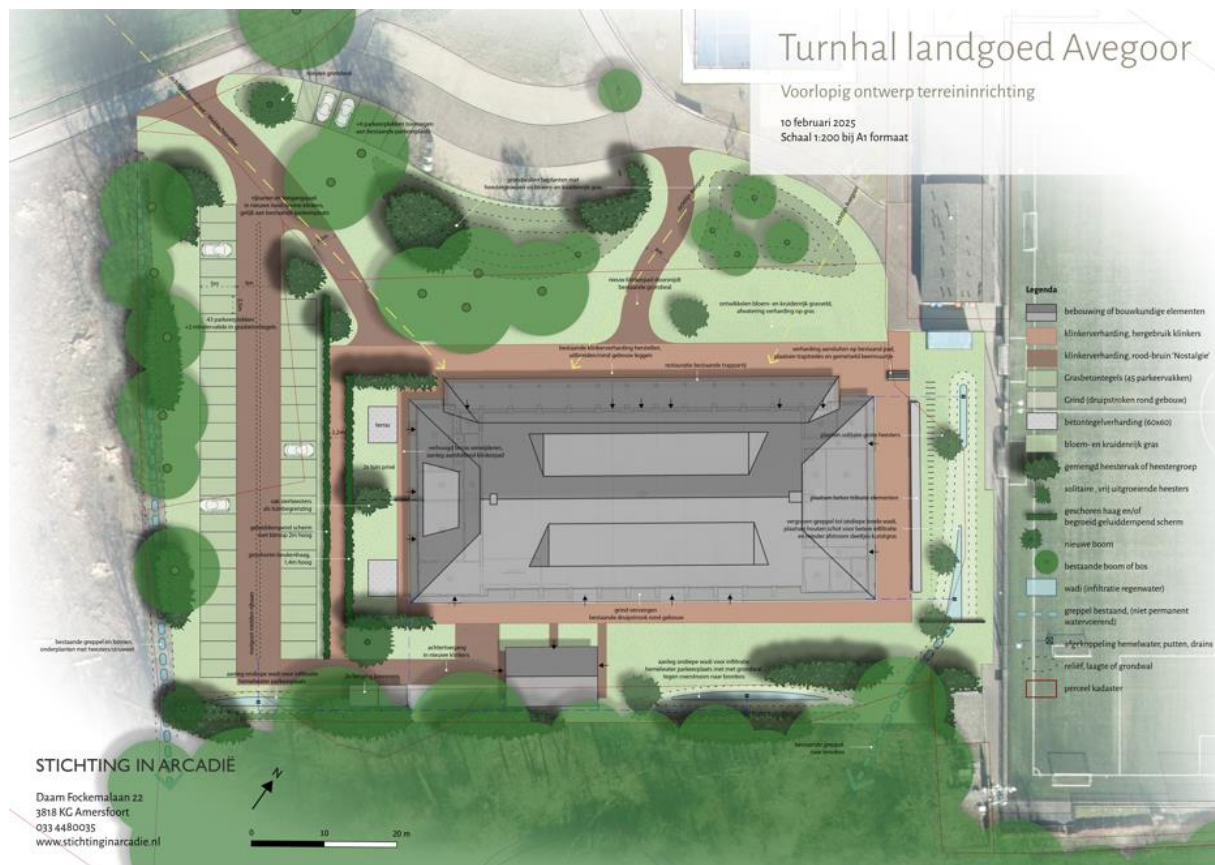
Op de onderstaande afbeelding zijn de plannen voor de herbestemming aangegeven

Voor bomen belangrijke ingrepen zijn:

- De aanleg van de parkeerplaatsen;
- De aanleg van een grondwal;
- De aanleg van een wadi;
- De aanleg van verhardingen.

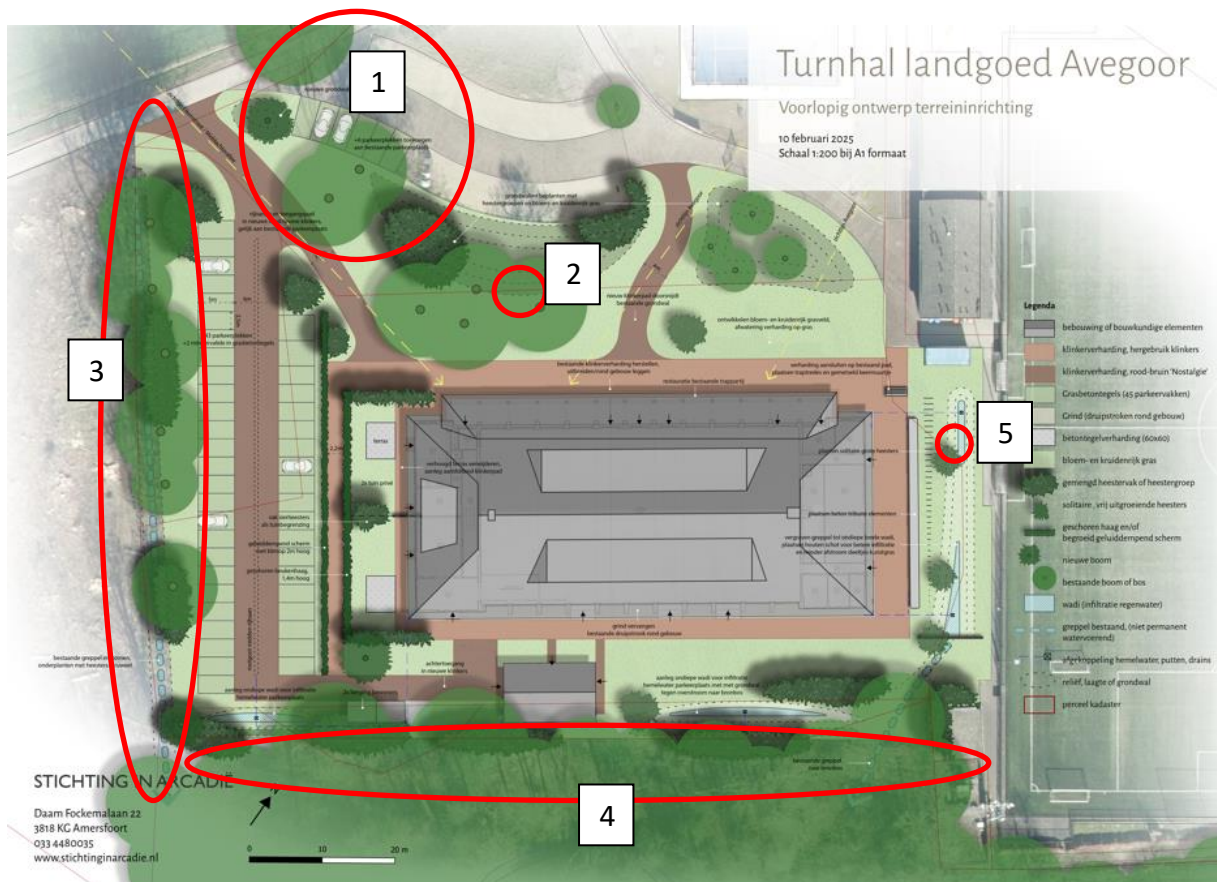
Rondom de turnhal zijn vijf groepen of solitaire bomen geïdentificeerd die mogelijk door de plannen worden geraakt.

- 1 Een groep van drie solitaire beuken nabij de hoofdingang;
- 2 Een solitaire boswilg in het gazontussen de turnhal en de parkeerplaats;
- 3 Een rij met ca 16 bomen, voornamelijk beuk, aan de westrand van het plangebied;
- 4 De rand van het bronbos;
- 5 Een solitaire Chamaecyparis.

Deze groepen zijn op de afbeelding 2 globaal ingetekend.
