**Rapport**  
**Boom Effect Analyse**  
**Wal 15 – Eindhoven**

| Titel | : Boom Effect Analyse Wal 15 - Eindhoven |
| Versie | : Definitief 11-01-2023 |
| Kenmerk | : 03P2002087 |

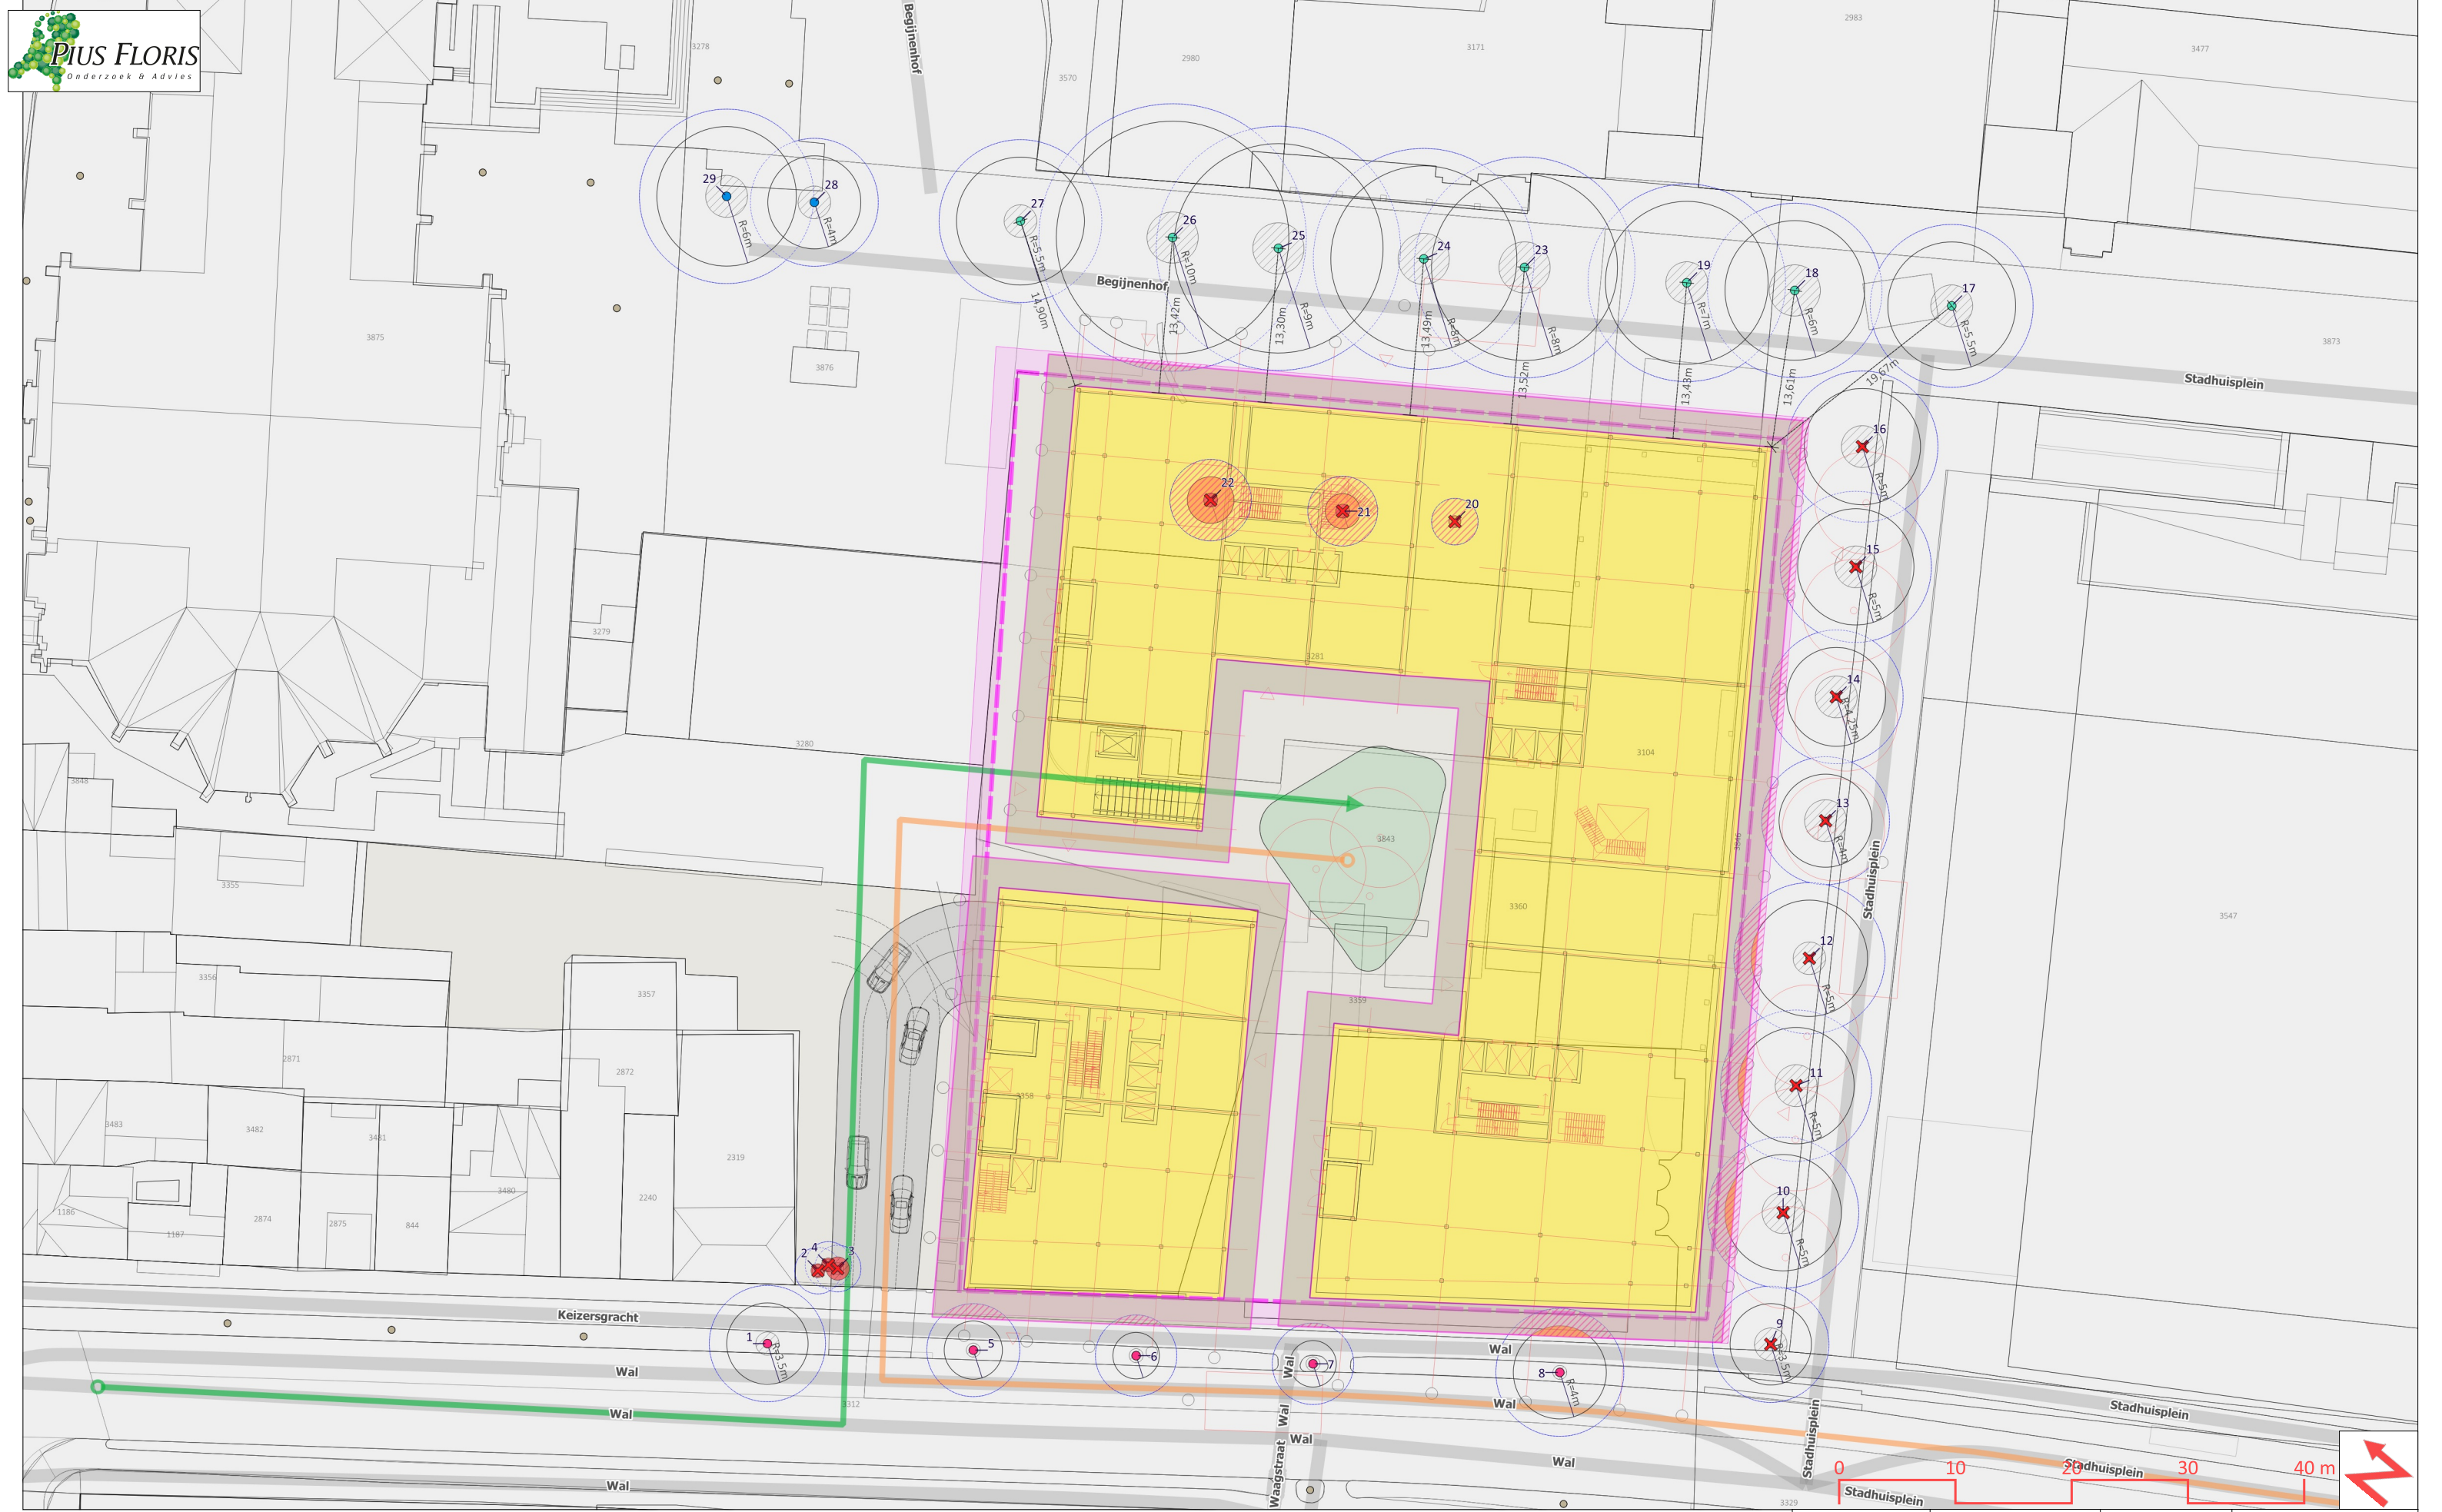
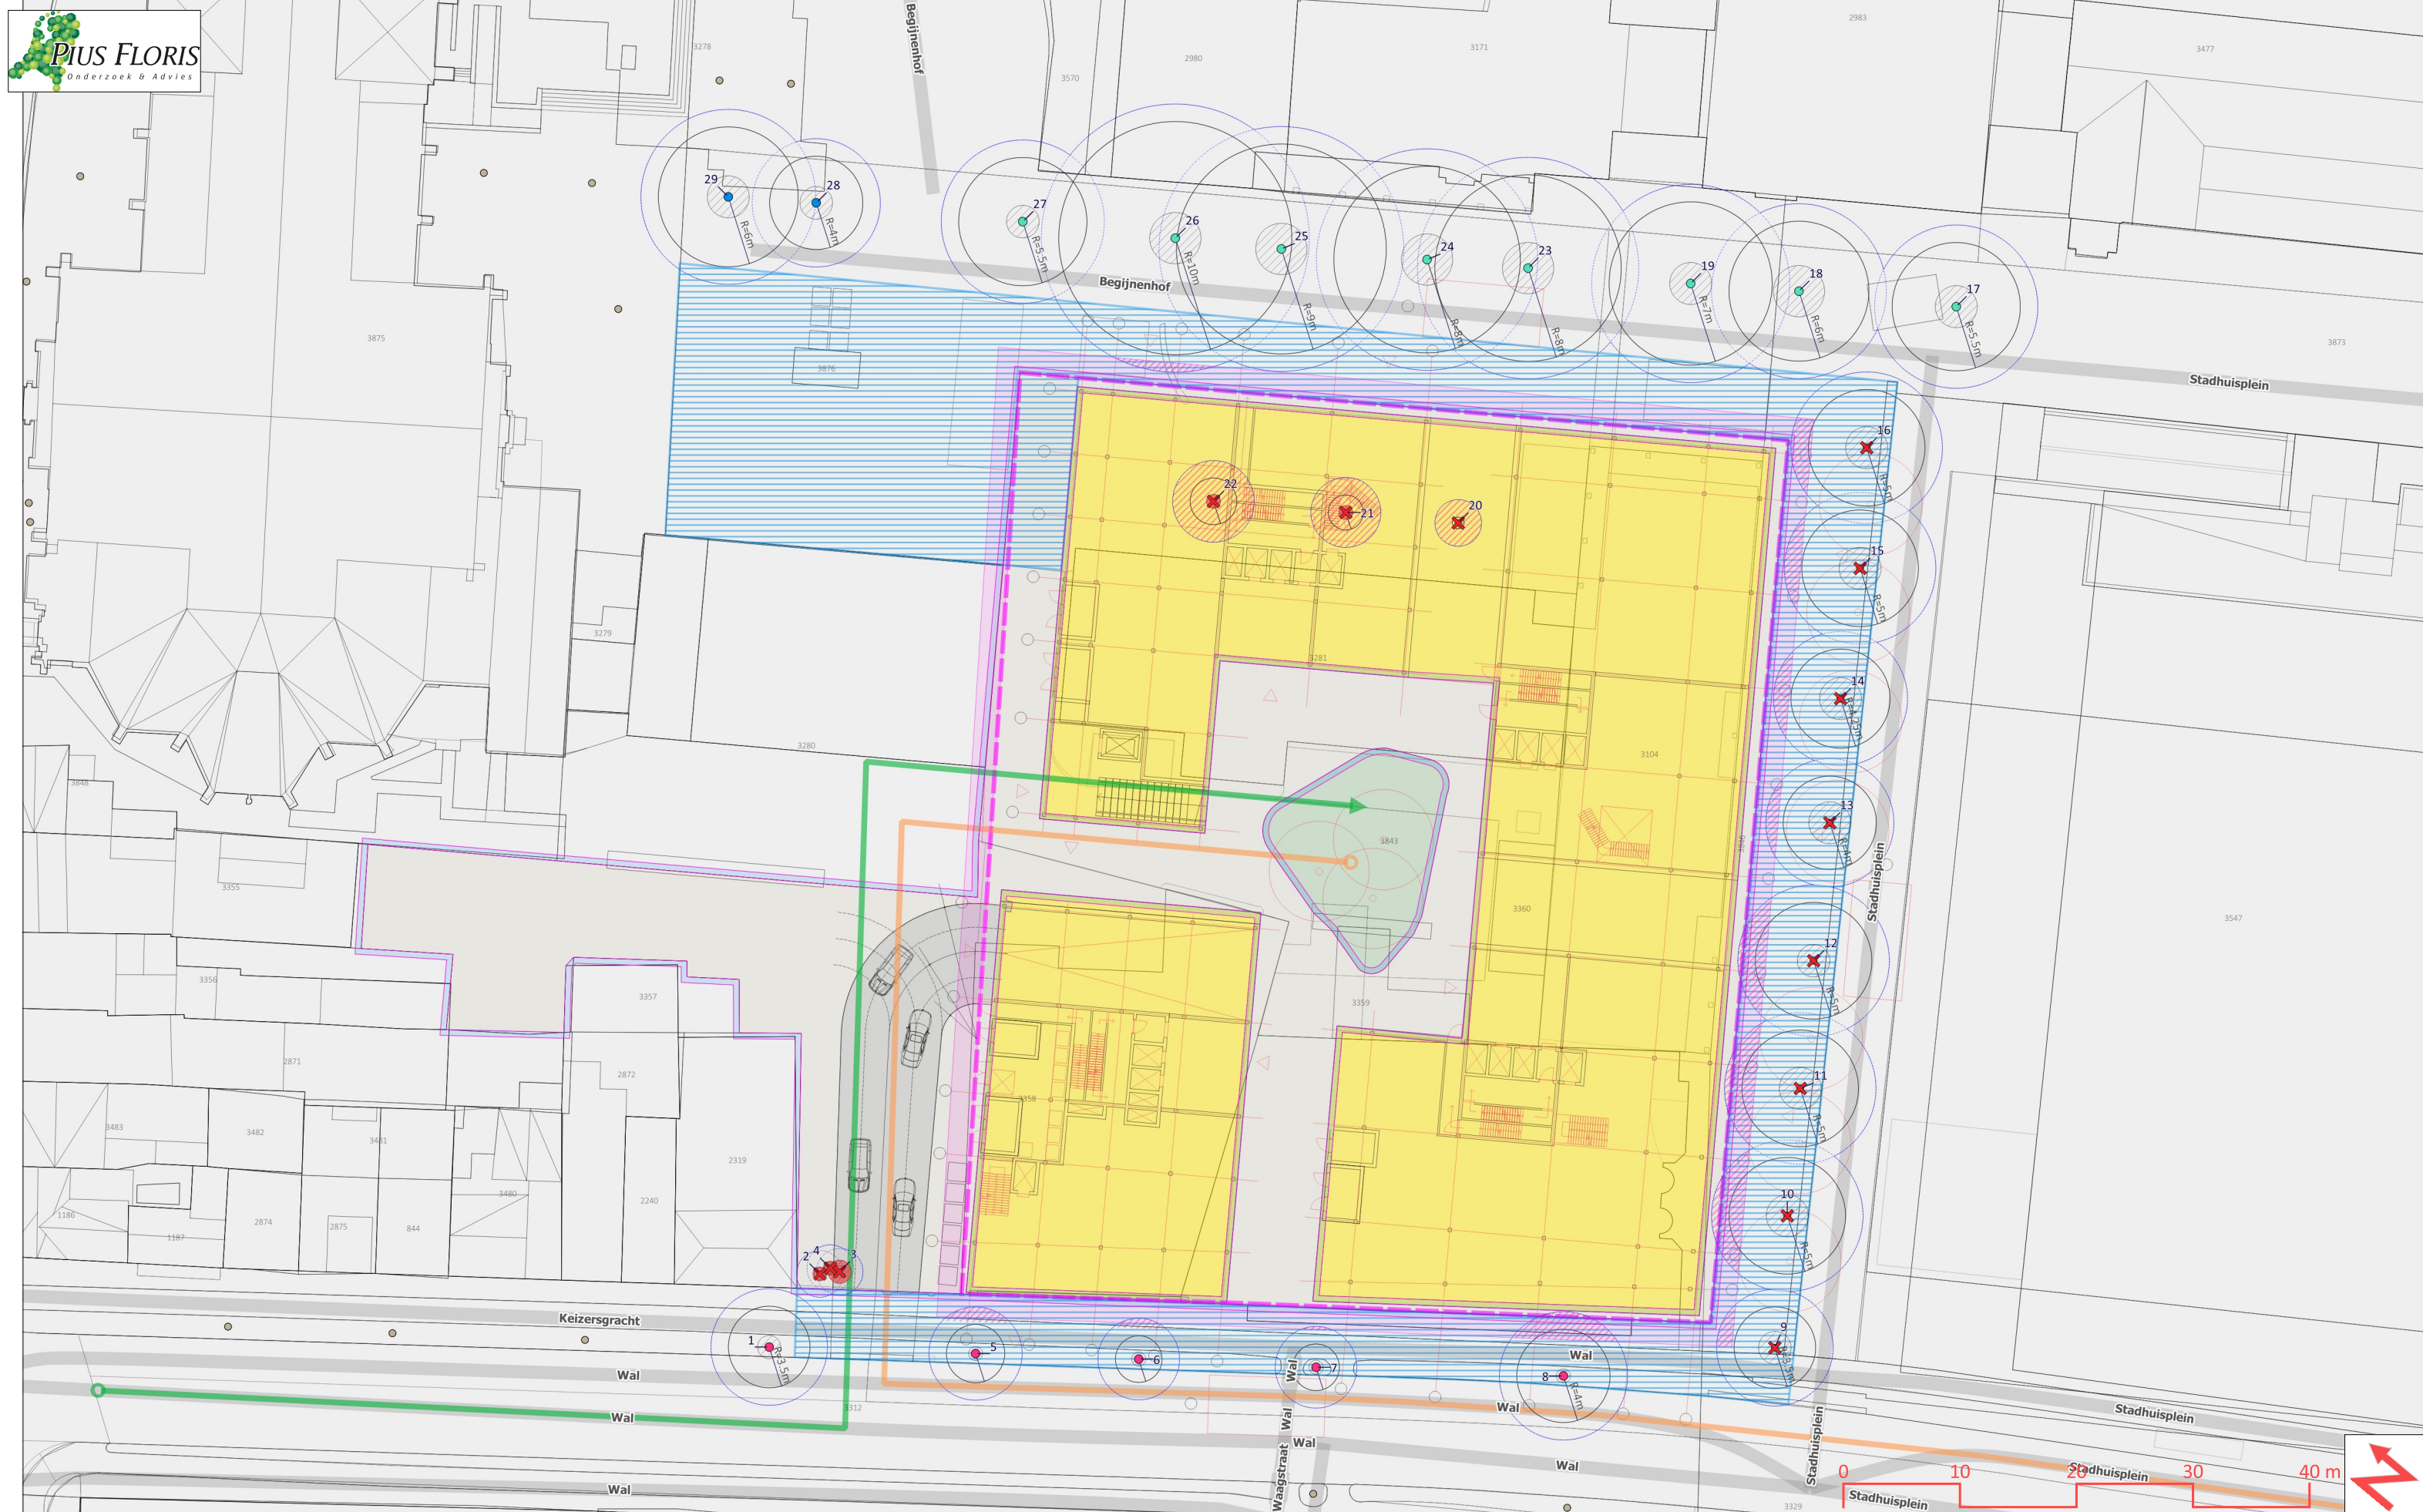
### KAART PROJECTINVLOEDEN

Als gevolg van de ontgraving van de parkeerkelder is geen significant wortelverlies te verwachten, hier zijn enkel de standaard randvoorwaarden van toepassing. Voor het stellen van damwanden wordt binnen de kwetsbare zone van boom 26 gewerkt, hierbij is geen schade aan de kroon te verwachten. Voor het ontgraven van de parkeerkelder moet gebruik worden gemaakt van grondwateronttrekking (bronnering). Bronnering tijdens de bladhoudende periode van bomen (maart t/m oktober) kan fataal zijn voor bomen. De bomen binnen de invloedssfeer van de Citywall ontwikkeling staan op een grondwaterprofiel en zijn dus afhankelijk van het grondwater voor de waterlevering. Wanneer bronnering geheel of gedeeltelijk tijdens de bladhoudende periode wordt uitgevoerd moeten specifieke randvoorwaarde worden opgevolgd.
