# BOMEN EFFECT ANALYSE

**Uitbreiding parkeerterrein op het VB-terrein,  
Vredeoord-Boschdijk, Eindhoven**

N72413, kostendrager 5621

22 September 2023

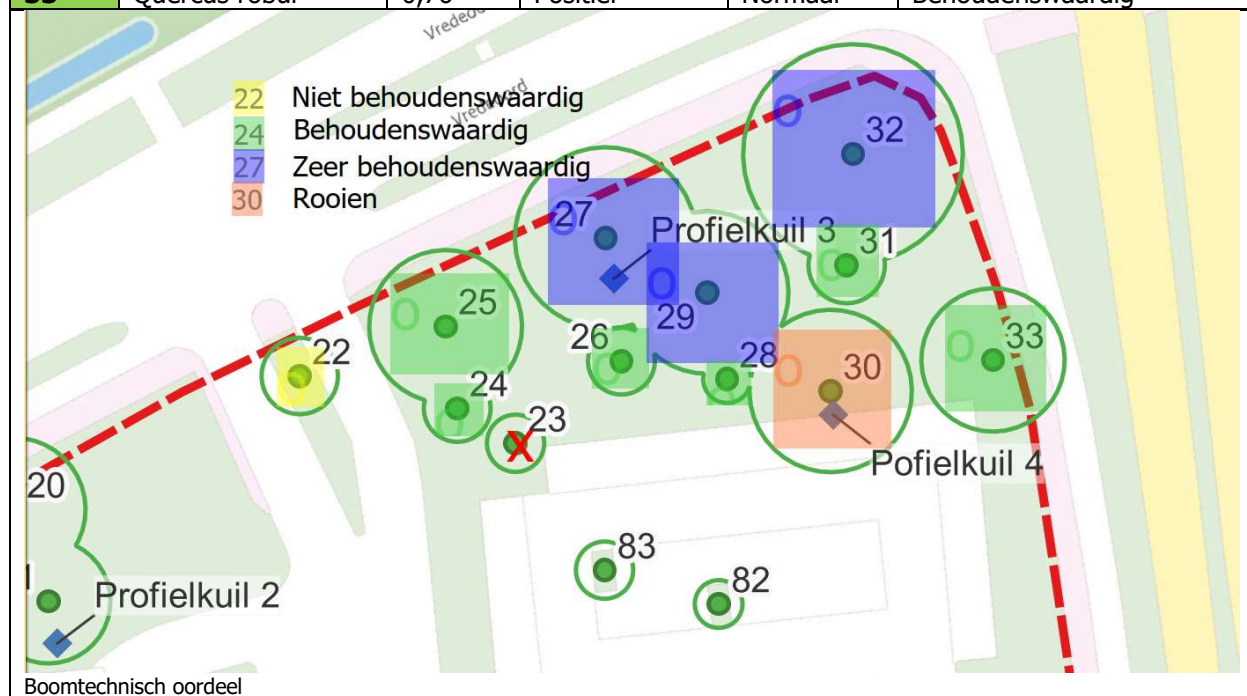
*Cedrus atlantica* 'Glauca' (nr. 30). Naaldbezetting laag, kroon transparant; conditie slecht en toekomstverwachting laag

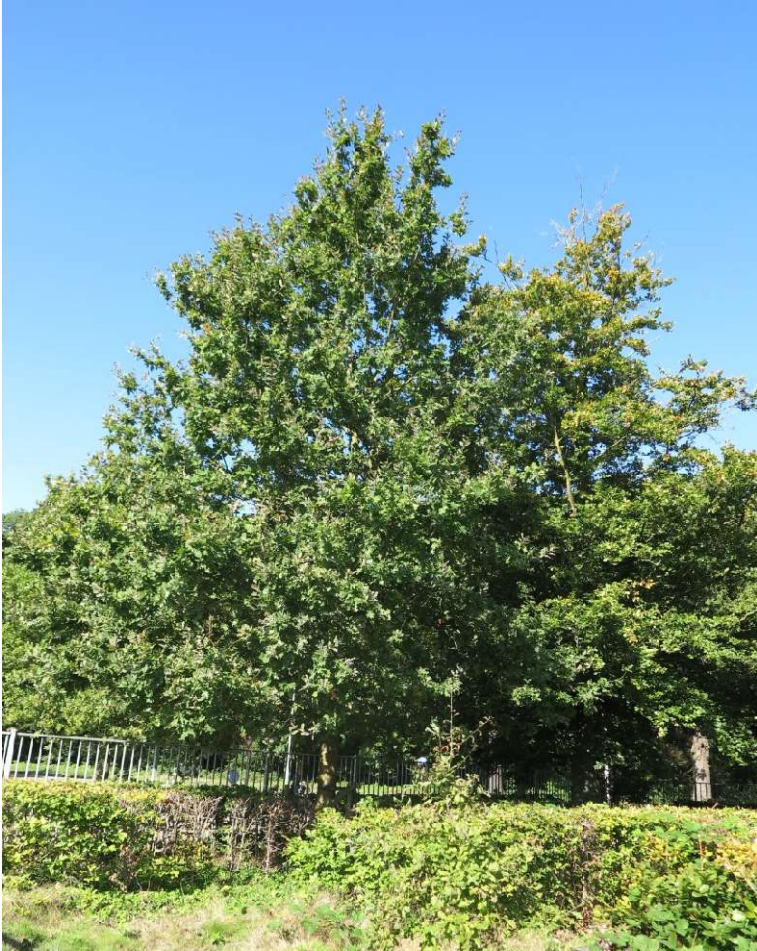
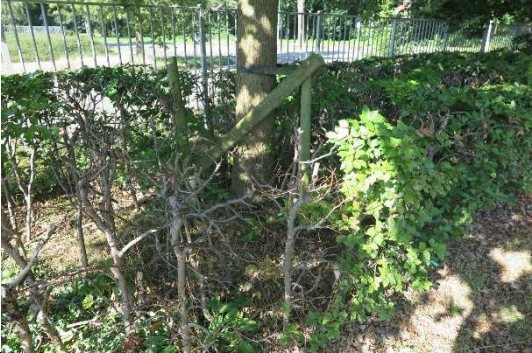
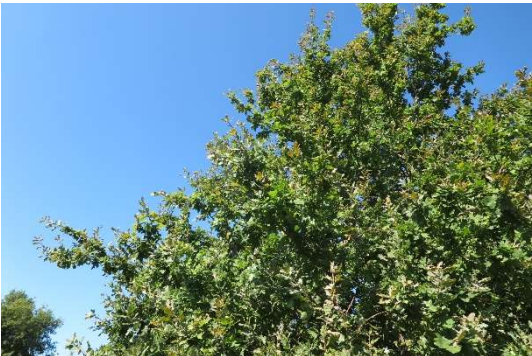
## Informatieblad boom 24

| | BOOM 24 |
|---|---|
| <b>Veiligheid/gebreken</b> | Geen |
| <b>BEELDKWALITEIT</b> | 2. Normaal |
| <b>BOOMTECHNISCH OORDEEL</b> | 5. Behoudenswaardig |

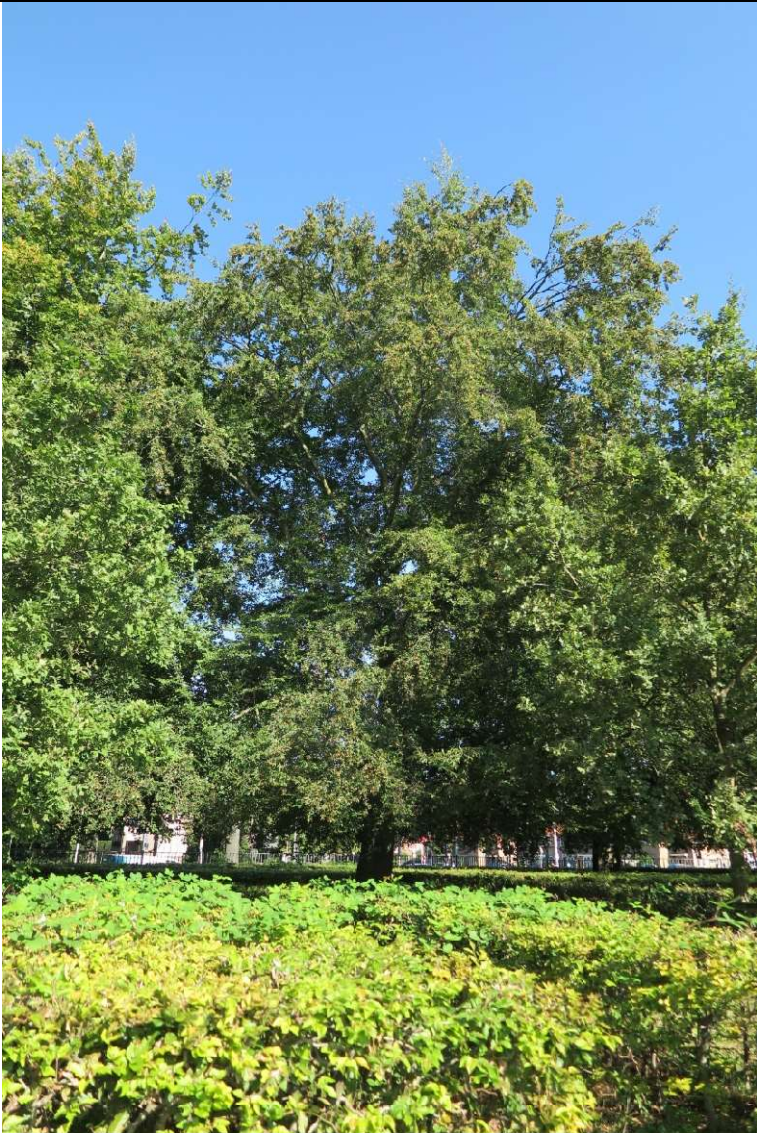
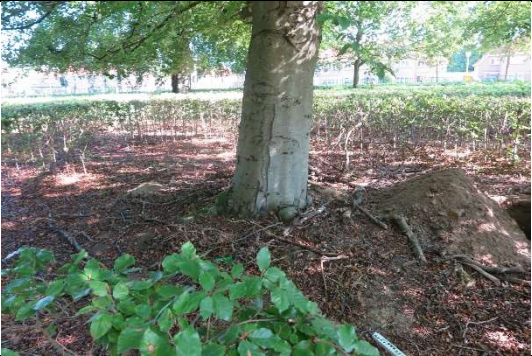
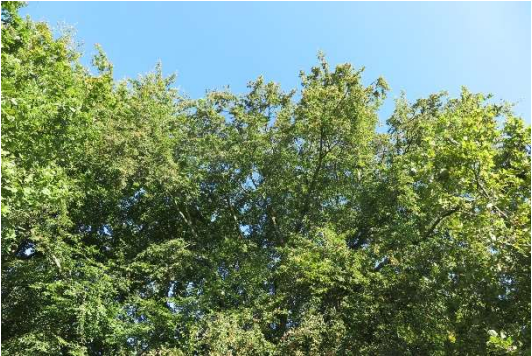
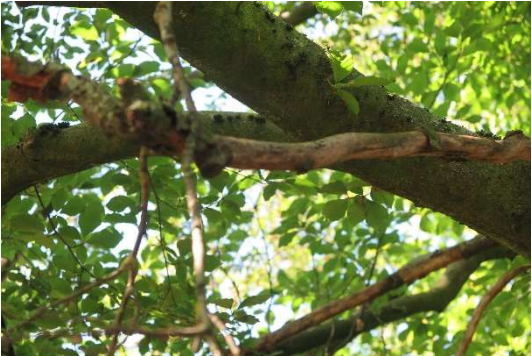
## Informatieblad boom 29

| <b>BOOM 29</b> | |
|---|---|
| <b>Veiligheid/gebreken</b> | Geen bijzonderheden |
| <b>BEELDKWALITEIT</b> | 3. Bijzonder |
| <b>BOOMTECHNISCH OORDEEL</b> | 6. Zeer behoudenswaardig-waardevol |

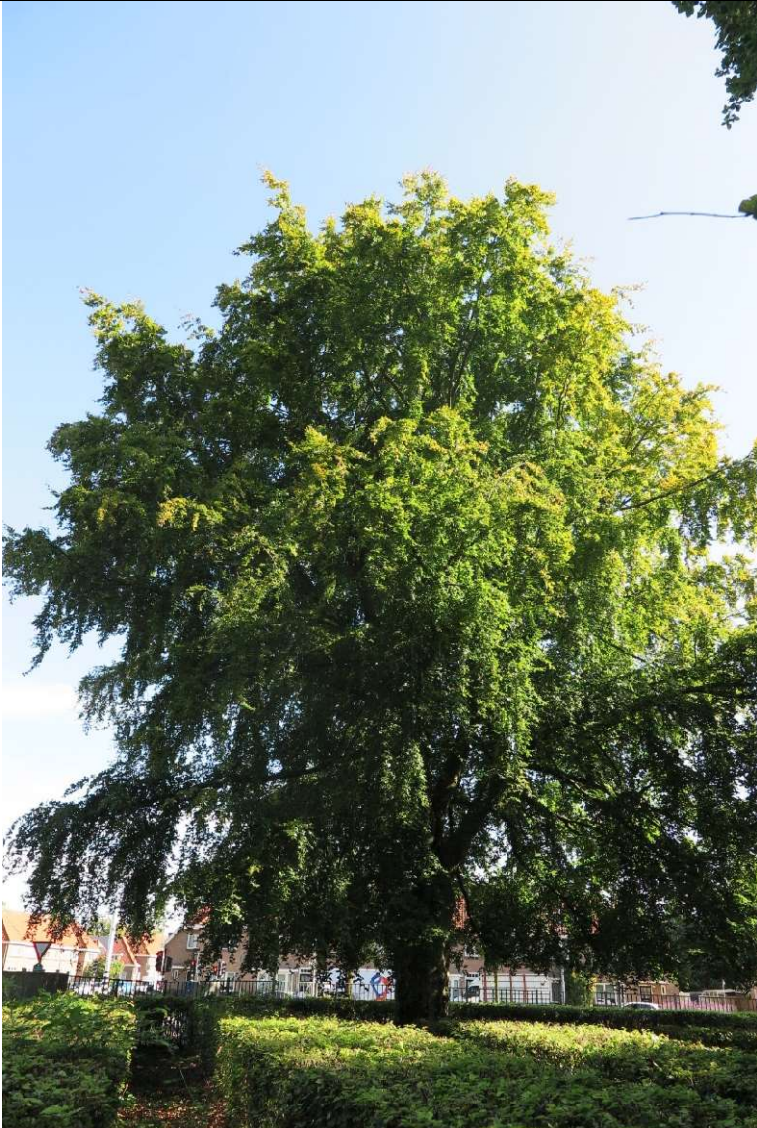
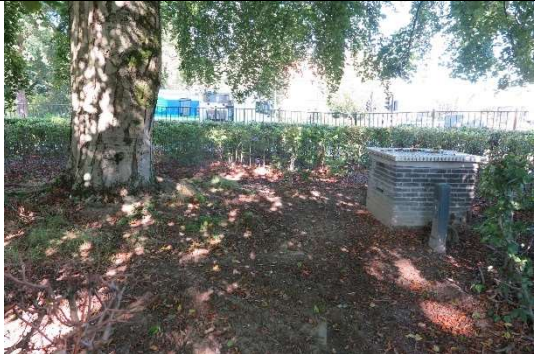
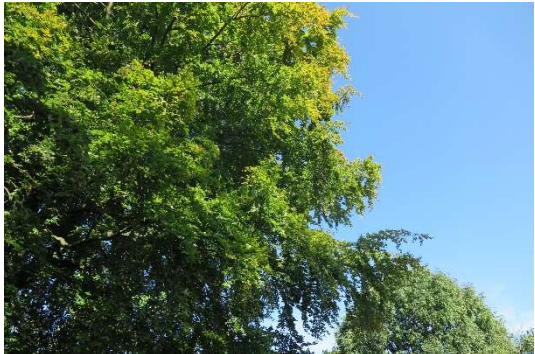
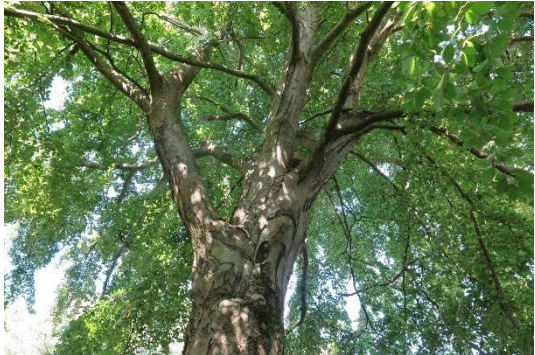
## Informatieblad boom 32

| BOOM 32 | |
|---|---|
| <b>Veiligheid/gebreken</b> | Geen bijzonderheden |
| <b>BEELDKWALITEIT</b> | 3. Bijzonder |
| <b>BOOMTECHNISCH OORDEEL</b> | 6. Zeer behoudenswaardig-waardevol |
