# Inventarisatie en effecten analyse bomen en bos

BEA Groen Corridor  
Eindhoven

november 2021

Definitief 13 januari 2022

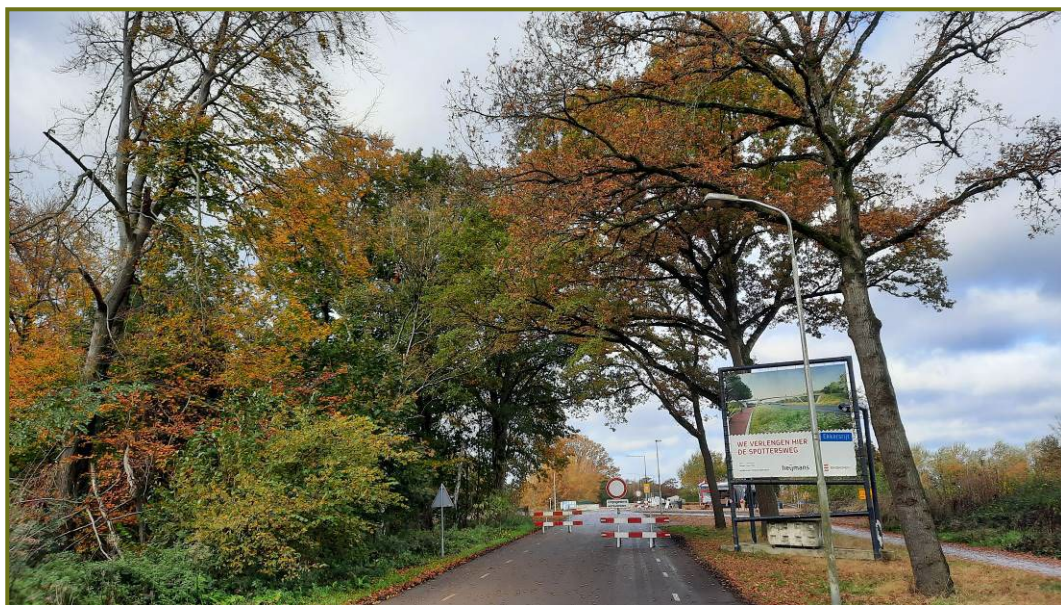
Afbeelding 2. Bomen 1 t/m 12 nabij het Beatrixkanaal

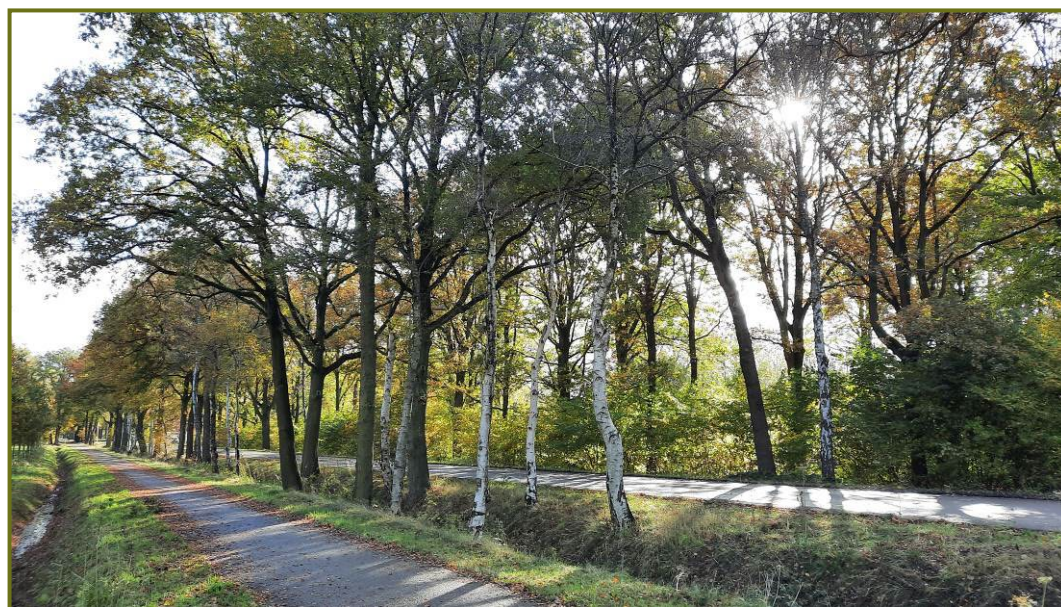
Afbeelding 3. Bomen 80 t/m 91 zomereiken en berken

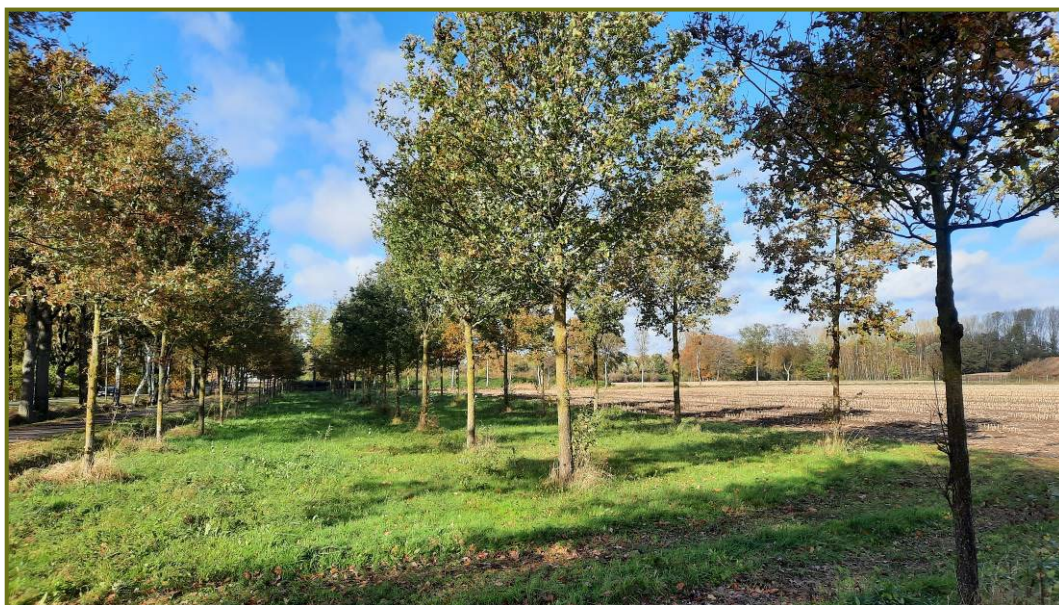
Het betreft enkel de zomereik (*Quercus robur*). De bomen in bomengroep 1 t/m 4 hebben een stamdiameter van 10 tot 20 cm en zijn 6 – 9 meter hoog. De conditie is overwegend als goed beoordeeld.

Afbeelding 4. Bomengroep 1

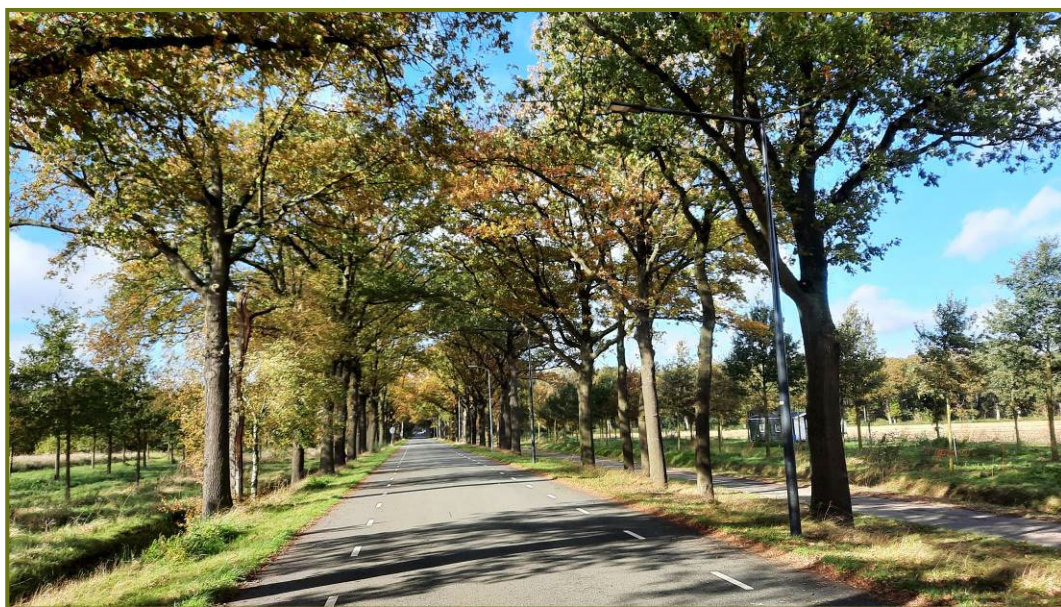
Afbeelding 5. Oirschotsedijk met zomereiken en bomengroepen 2 (rechts) en 3 (links)

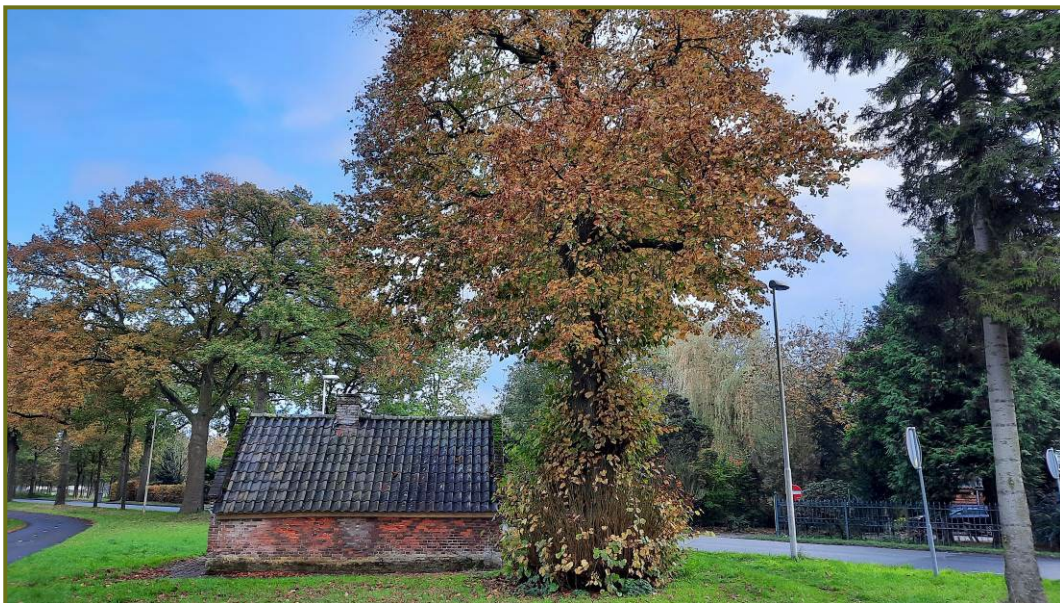
De Hollandse linde 231 en de zomereiken 227 en 228 hebben geen monumentale status. Deze bomen zouden echter daarvoor wel in aanmerkingen kunnen komen gezien hun omvang, leeftijd en locatie tegenover De Mispelhoef (geklasseerd als Rijksmonument).

Afbeelding 9. Hollandse linde naast historisch bakhuis

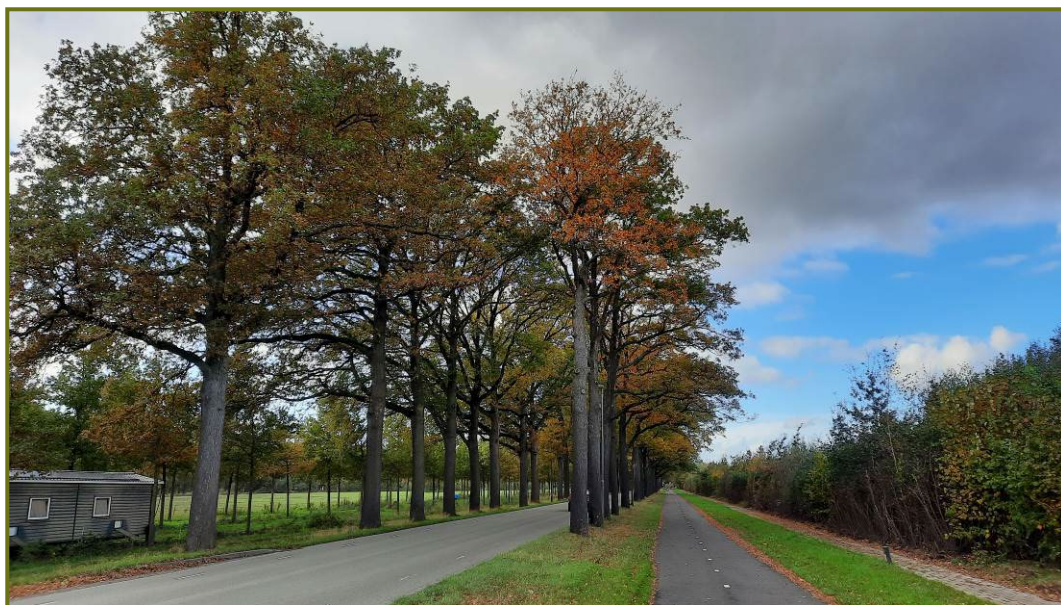
Afbeelding 12. Zomereiken Oirschotsedijk, rechts in het bosplantsoen bomengroep 5

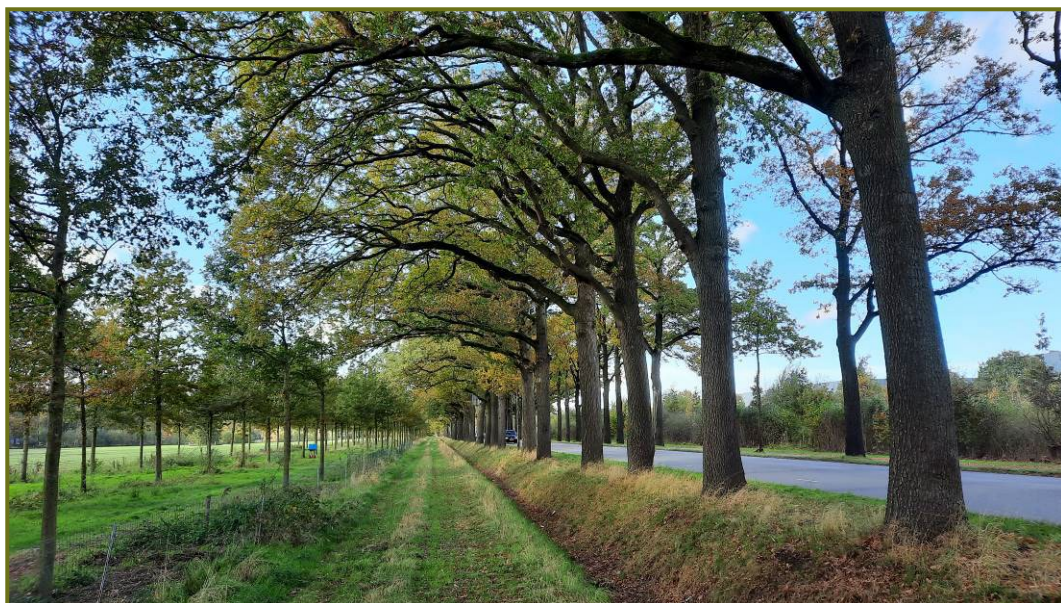
Bomengroep 5 is bijna niet meer zichtbaar. De naast gesitueerde struiken zijn bijna net zo hoog als de zomereiken. De struiken bestaan voornamelijk uit: hazelaar, kornoelje, sleedoorn maar ook jonge berken en wilgen.

Afbeelding 14. Zomereiken Oirschotsedijk, bomengroep 5 (links)

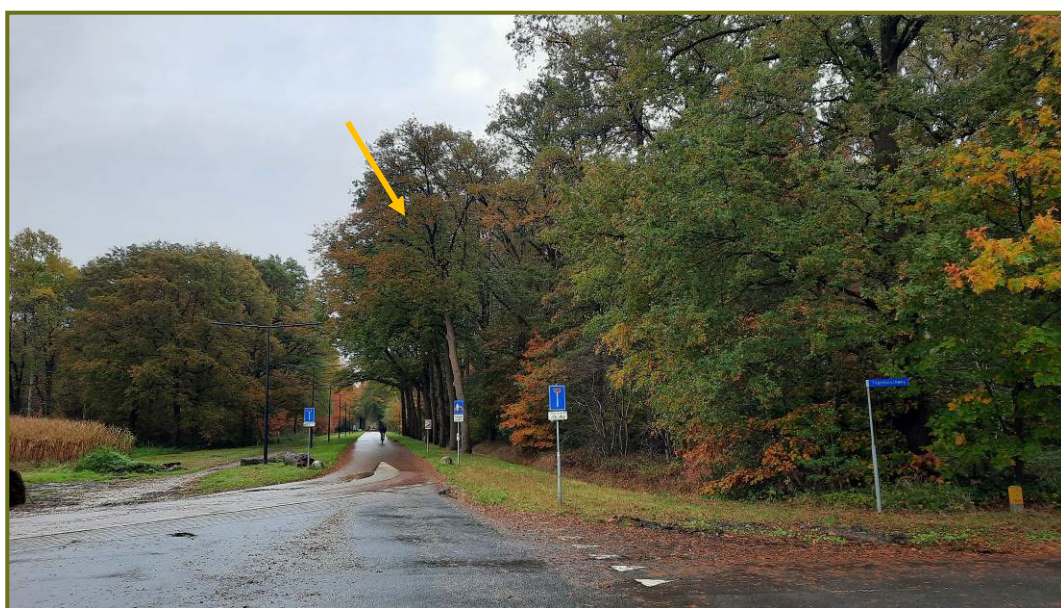
Afbeelding 15. Bomen 372 t/m 376, zie pijl

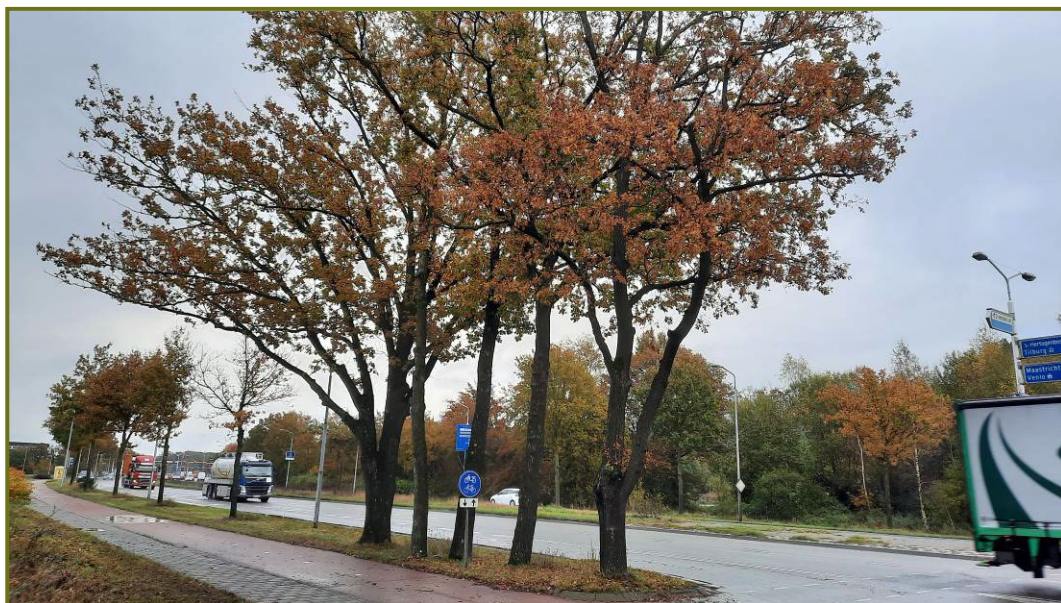
Afbeelding 16. Bomen 430 t/m 434

De huidige kruising komt te vervallen. Aan de noordzijde van de groep bomen 430 t/m 434 zijn groene ovalen ingetekend, mogelijk wadi's. Dit is niet duidelijk in het ontwerp weergegeven.

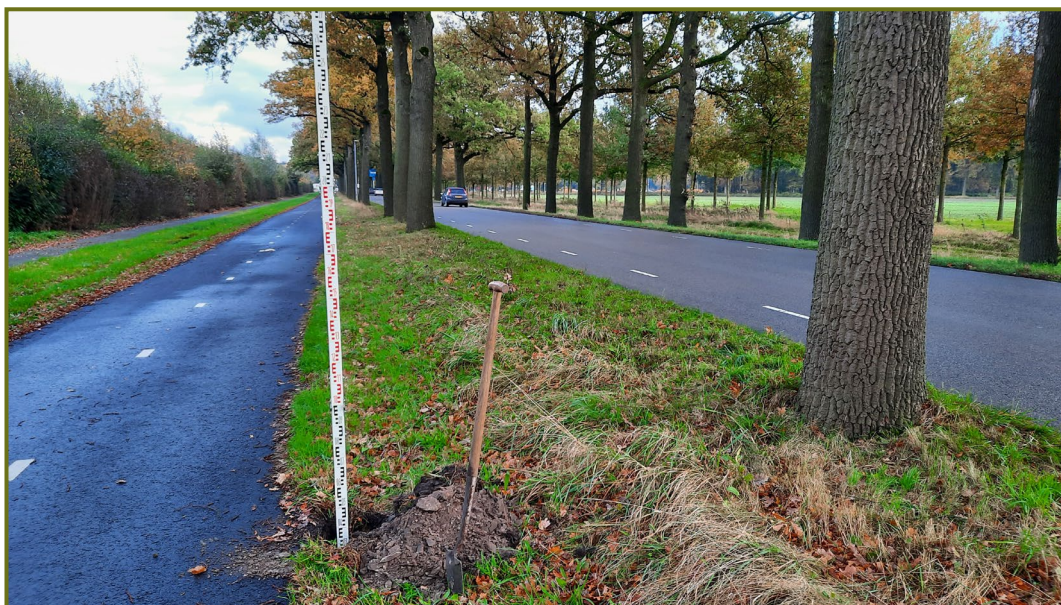
Afbeelding 29. Profielkuil ter hoogte van boom 259

In de grasberm tussen het de rijbaan en het huidige fietspad is volop beworteling aanwezig vanaf 5-10 cm beneden maaiveld.

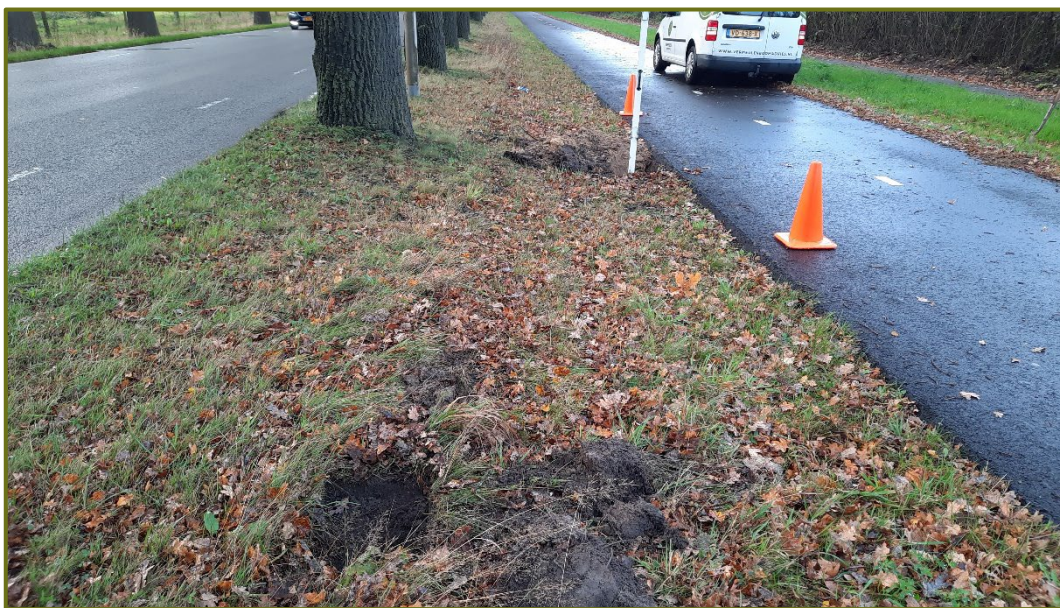
Afbeelding 35. Profielkuil in de berm tussen de rijbaan en het fietspad

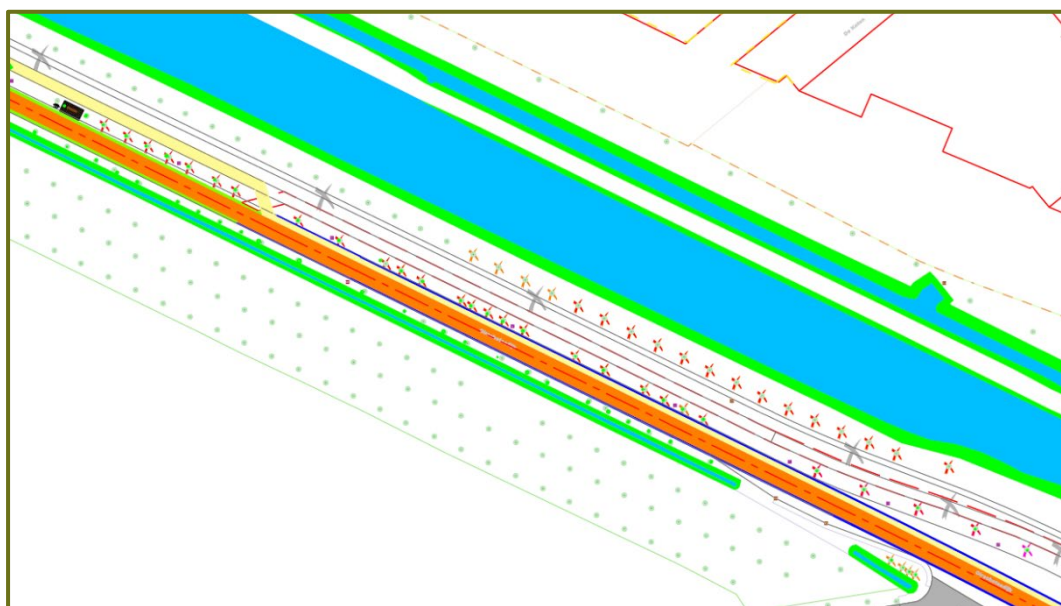
Afbeelding 37. Knelpunten locatie 4

Bij de tweede variant worden de zomereiken aan de noordzijde van de rijbaan gekapt en wordt het fietspad op een talud aangelegd.

De hoogte van de deklaag van het fietspad is circa 3,5 meter hoog.

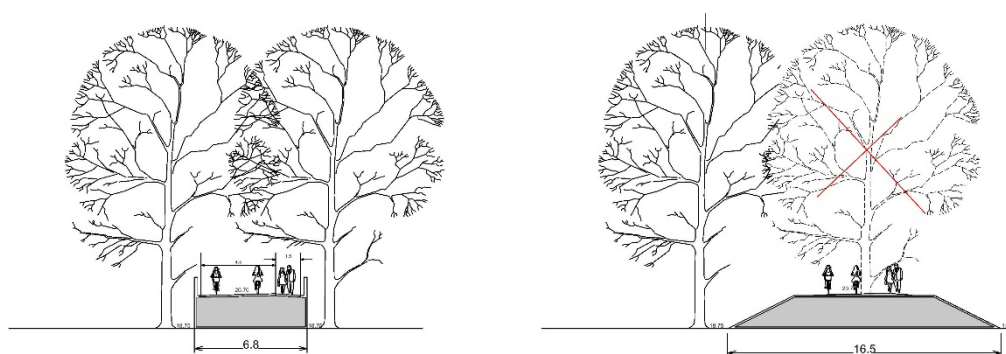
Afbeelding 38. Twee varianten, 1 (links) en 2 (rechts)

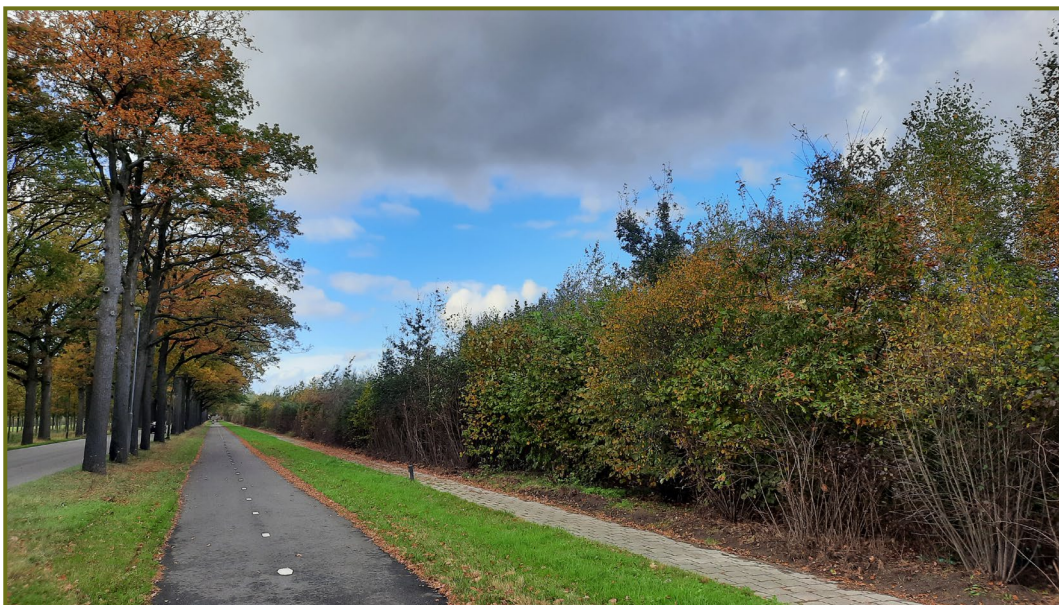
Afbeelding 40. Knelpunten locatie 5

Er worden met betrekking tot het ontwerp geen knelpunten verwacht.

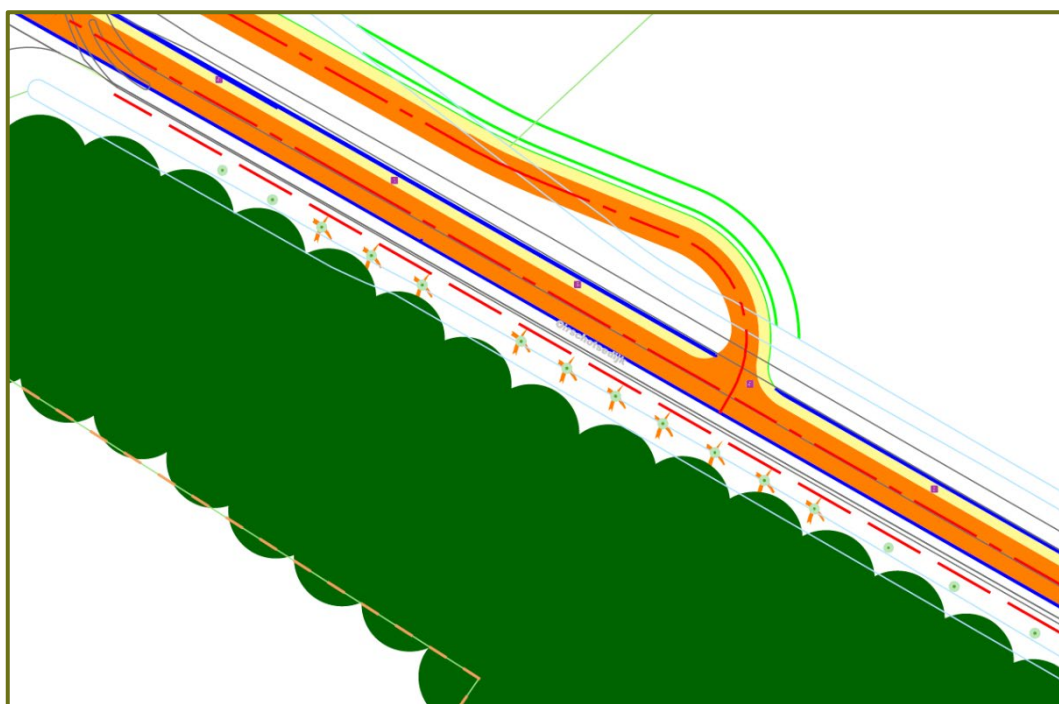
Afbeelding 43. Knelpunten locatie 6

Op dit deel wordt het fietspad verlegd, circa 1,5 meter verder van de bomen 372 t/m 393 af. Waarom er kruizen op de bomen staan in het ontwerp is onduidelijk.

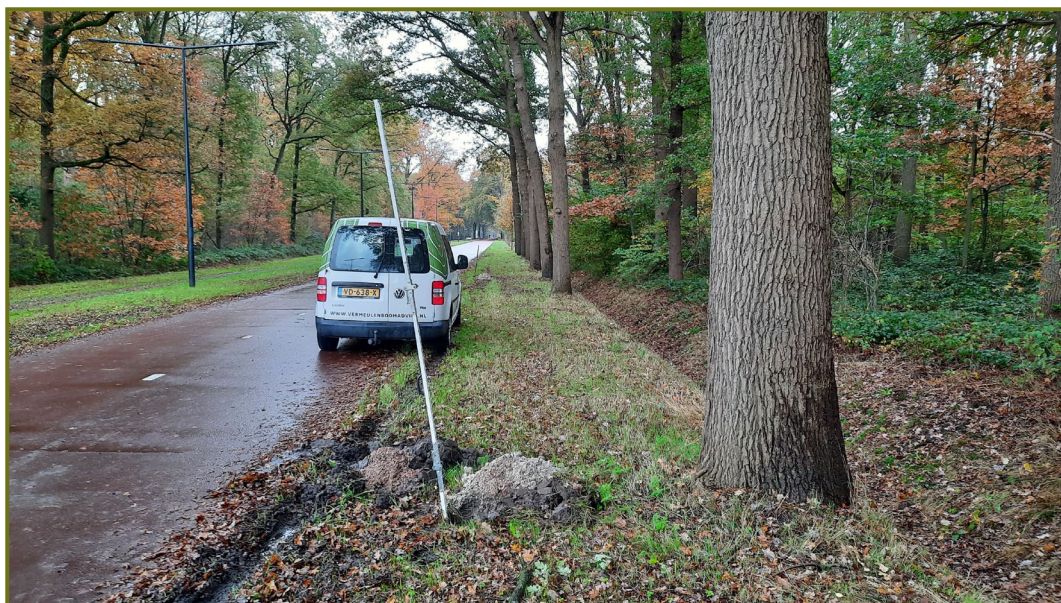
Afbeelding 44. Profielkuil ter hoogte van boom 259

Direct naast het huidige geasfalteerde fietspad zijn enkele profielkuilen gegraven. Tot circa 1 – 1,5 meter naast het asfalt van het fietspad wordt een laagje bruin humeus zand aangetroffen van 20-25 cm. Daaronder bevindt zich enkel wit zand tot circa 80 cm beneden maaivelden. In één profielkuil is een laag puingrind aangetroffen. Vermoedelijk is dit het oude cunet van de voormalige rijweg.

In de profielkuilen zijn geen wortels aangetroffen.

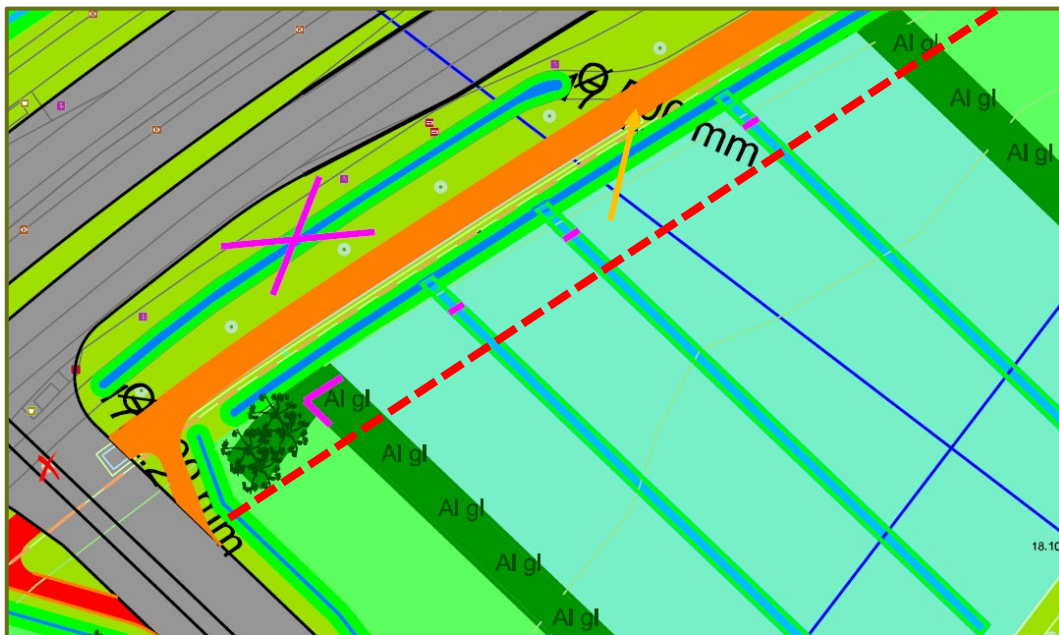
Afbeelding 48. Knelpunten locatie 7

Op dit deel wordt het fietspad verlegd naar de andere kant van de zomereiken, zie pijl.

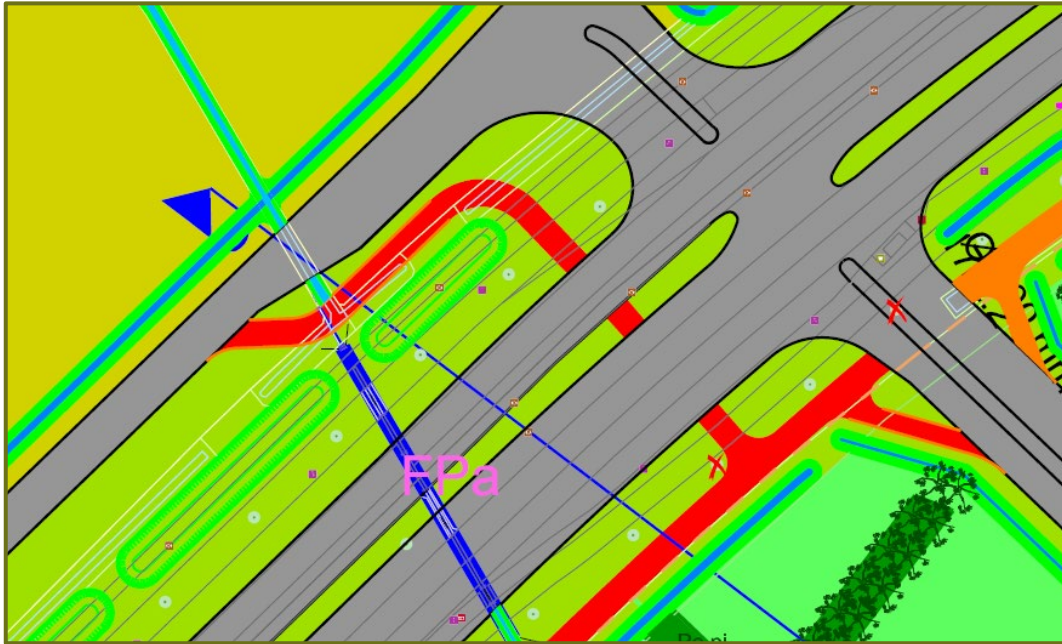
Afbeelding 50. Knelpunten locatie 8

Op de nieuwe kruisingen vallen enkele bomen binnen het nieuwe wegprofiel.
