HISTORISCH BODEMONDERZOEK

TUSSEN DE BEUKENDIJK EN KERSENDIJK

TE WESTENDORP

# Rapportage historisch bodemonderzoek tussen de Beukendijk en Kersendijk te Westendorp

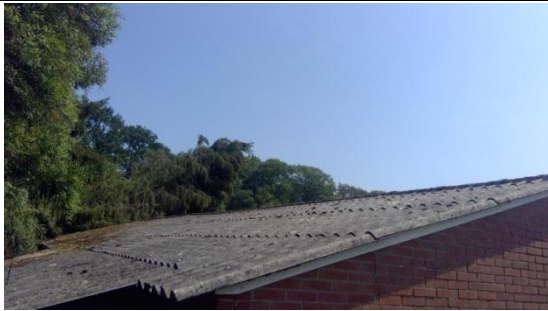
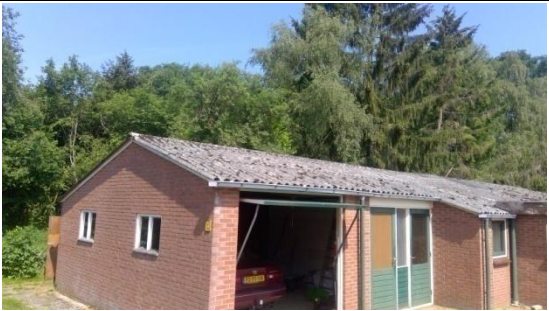
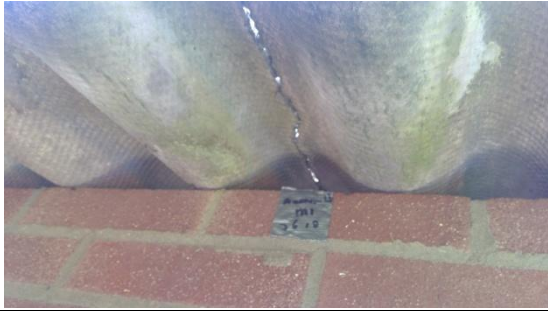
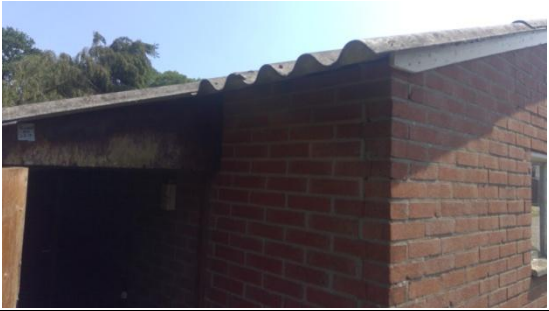
<b>Bronnummer</b>	<b>1</b>
<b>Monsternummer</b>	M1
<b>Locatie</b>	Garage
<b>Materiaal</b>	Golfplaat (dakbeplating)
<b>Betreft</b>	Asbesthoudend
<b>Analyseresultaten</b>	2-5 m/m % crocidoliet 0.1-2 m/m % amosiet 10-15 m/m % chrysotiel
<b>Identificatiecode analysecertificaat</b>	5689861
<b>Hoeveelheid</b>	Ca. 115 m <sup>2</sup>
<b>Bevestigingsmethode</b>	Geschroefd
<b>Bereikbaarheid</b>	Goed bereikbaar
<b>Binding</b>	Hechtgebonden
<b>Hoedanigheid</b>	Sterk verweerd
<b>Oppervlaktestructuur</b>	Licht beschadigd
<b>Risicoklasse</b>	2A
<b>Verwijderingsmethode</b>	Open lucht
<b>Urgentie</b>	
<b>Conclusies en/of aanbevelingen</b>

Foto 1   Foto voor bron M1	Foto 2   Foto voor bron M1

Foto 3   Foto voor bron M1	Foto 4   Foto voor bron M1

* De aanwezige nok(hulp)stukken zijn niet bemonsterd. Gezien deze dezelfde uiterlijke structuurkenmerken en toepassing hebben als de dakbedekking wordt verwacht dat die destijds in één procesgang zijn aangebracht.

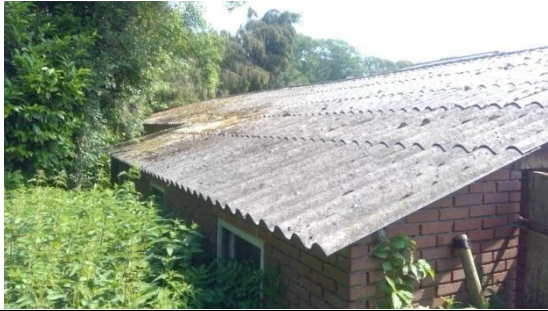
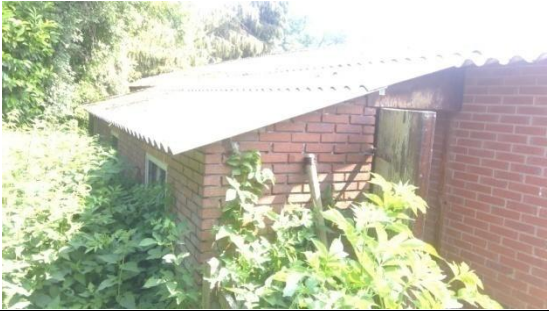
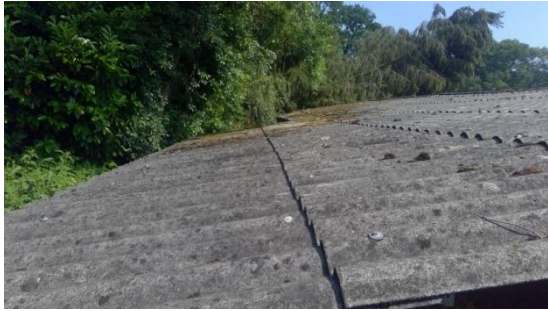
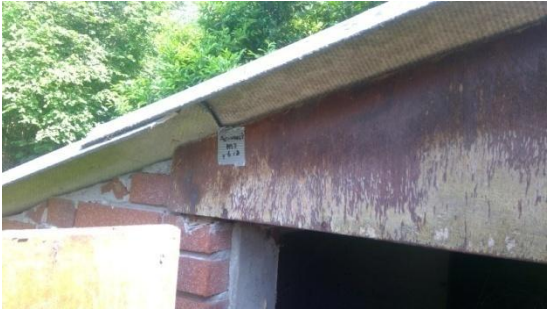
<b>Bronnummer</b>	<b>2</b>
<b>Monsternummer</b>	M2
<b>Locatie</b>	Garage
<b>Materiaal</b>	Golfplaat (dakbeplating)
<b>Betreft</b>	Asbesthoudend
<b>Analyseresultaten</b>	10-15 m/m % chrysotiel
<b>Identificatiecode analysecertificaat</b>	5689862
<b>Hoeveelheid</b>	Ca. 24 m <sup>2</sup>
<b>Bevestigingsmethode</b>	Geschroefd
<b>Bereikbaarheid</b>	Goed bereikbaar
<b>Binding</b>	Hechtgebonden
<b>Hoedanigheid</b>	Sterk verweerd
<b>Oppervlaktestructuur</b>	Licht beschadigd
<b>Risicoklasse</b>	2
<b>Verwijderingsmethode</b>	Open lucht
<b>Urgentie</b>	
<b>Conclusies en/of aanbevelingen</b>

Foto 5   Foto voor bron M2	Foto 6   Foto voor bron M2

Foto 7   Foto voor bron M2	Foto 8   Foto voor bron M2

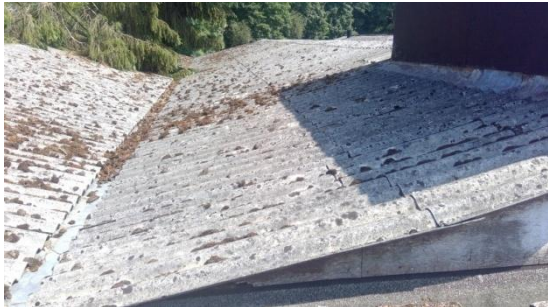
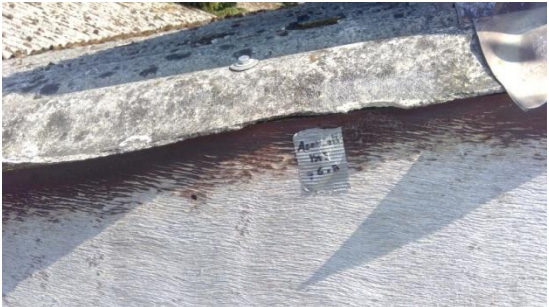
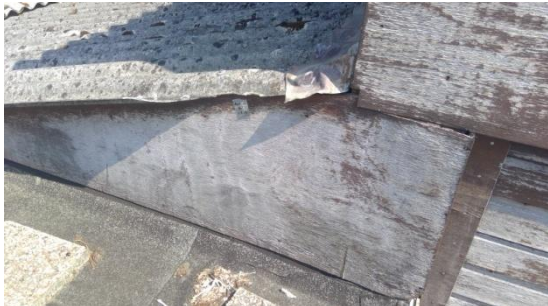
<b>Bronnummer</b>	<b>3</b>
<b>Monsternummer</b>	M3
<b>Locatie</b>	Varkensstal 2
<b>Materiaal</b>	Golfplaat (dakbeplating)
<b>Betreft</b>	Asbesthoudend
<b>Analyseresultaten</b>	2-5 m/m % crocidoliet 10-15 m/m % chrysotiel
<b>Identificatiecode analysecertificaat</b>	5689863
<b>Hoeveelheid</b>	Ca. 302 m <sup>2</sup>
<b>Bevestigingsmethode</b>	Geschroefd
<b>Bereikbaarheid</b>	Goed bereikbaar
<b>Binding</b>	Hechtgebonden
<b>Hoedanigheid</b>	Sterk verweerd
<b>Oppervlaktestructuur</b>	Licht beschadigd
<b>Risicoklasse</b>	2A
<b>Verwijderingsmethode</b>	Open lucht
<b>Urgentie</b>	
<b>Conclusies en/of aanbevelingen</b>

Foto 9   Foto voor bron M3	Foto 10   Foto voor bron M3

Foto 11   Foto voor bron M3	Foto 12   Foto voor bron M3

* De aanwezige nok(hulp)stukken zijn niet bemonsterd. Gezien deze dezelfde uiterlijke structuurkenmerken en toepassing hebben als de dakbedekking wordt verwacht dat die destijds in één procesgang zijn aangebracht.

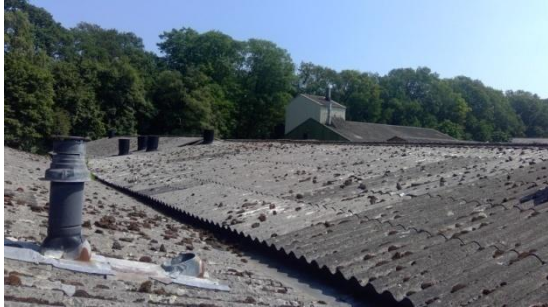
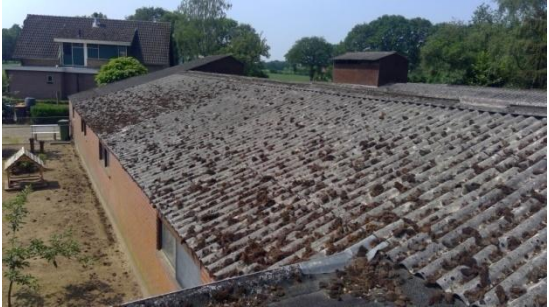
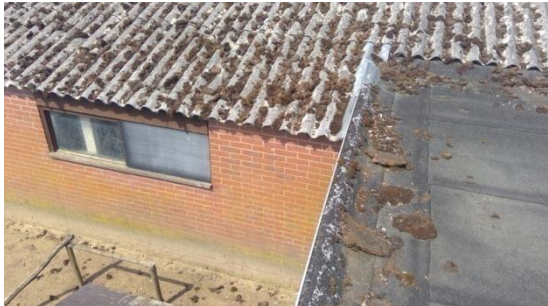
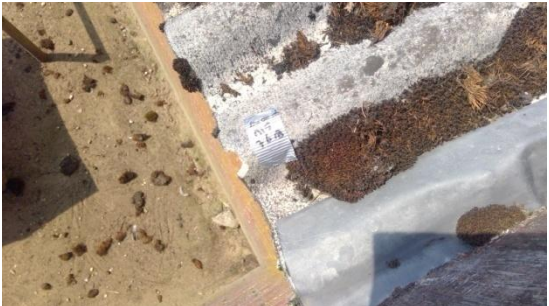
<b>Bronnummer</b>	<b>5</b>
<b>Monsternummer</b>	M5
<b>Locatie</b>	Varkensstal 3
<b>Materiaal</b>	Golfplaat (dakbeplating)
<b>Betreft</b>	Asbesthoudend
<b>Analyseresultaten</b>	2-5 m/m % crocidoliet 10-15 m/m % chrysotiel
<b>Identificatiecode analysecertificaat</b>	5689865
<b>Hoeveelheid</b>	Ca. 227 m <sup>2</sup>
<b>Bevestigingsmethode</b>	Geschroefd
<b>Bereikbaarheid</b>	Goed bereikbaar
<b>Binding</b>	Hechtgebonden
<b>Hoedanigheid</b>	Sterk verweerd
<b>Oppervlaktestructuur</b>	Licht beschadigd
<b>Risicoklasse</b>	2A
<b>Verwijderingsmethode</b>	Open lucht
<b>Urgentie</b>	
<b>Conclusies en/of aanbevelingen</b>

<p>Foto 17   Foto voor bron M5</p>

<p>Foto 18   Foto voor bron M5</p>

<p>Foto 19   Foto voor bron M5</p>

<p>Foto 20   Foto voor bron M5</p>	
<p>* De aanwezige nok(hulp)stukken zijn niet bemonsterd. Gezien deze dezelfde uiterlijke structuurkenmerken en toepassing hebben als de dakbedekking wordt verwacht dat die destijds in één procesgang zijn aangebracht.</p>

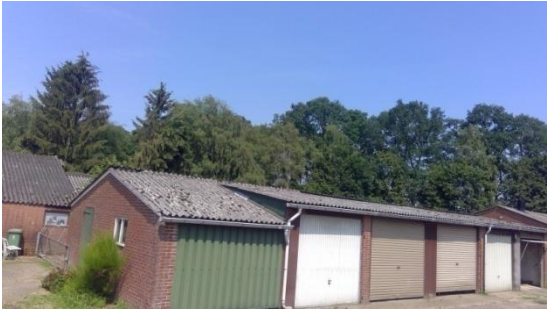
<b>Bronnummer</b>	<b>6</b>
<b>Monsternummer</b>	M6
<b>Locatie</b>	Bergingen
<b>Materiaal</b>	Golfplaat (dakbeplating)
<b>Betreft</b>	Asbesthoudend
<b>Analyseresultaten</b>	10-15 m/m % chrysotiel
<b>Identificatiecode analysecertificaat</b>	5689866
<b>Hoeveelheid</b>	Ca. 164 m <sup>2</sup>
<b>Bevestigingsmethode</b>	Geschroefd
<b>Bereikbaarheid</b>	Goed bereikbaar
<b>Binding</b>	Hechtgebonden
<b>Hoedanigheid</b>	Sterk verweerd
<b>Oppervlaktestructuur</b>	Licht beschadigd
<b>Risicoklasse</b>	2
<b>Verwijderingsmethode</b>	Open lucht
<b>Urgentie</b>	
<b>Conclusies en/of aanbevelingen</b>

Foto 23   Foto voor bron M6	Foto 24   Foto voor bron M6

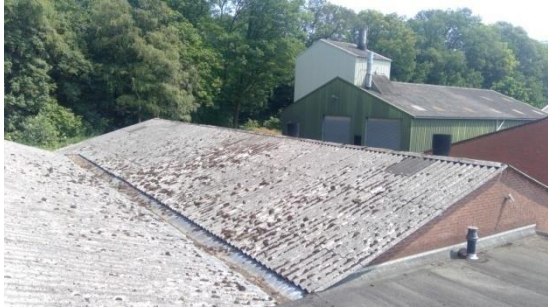
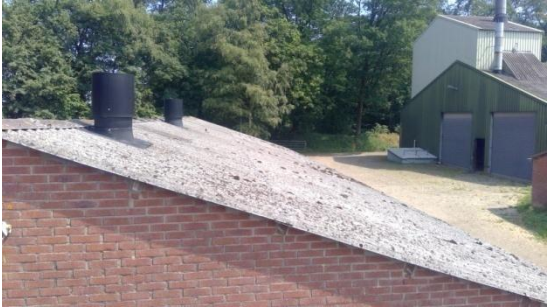
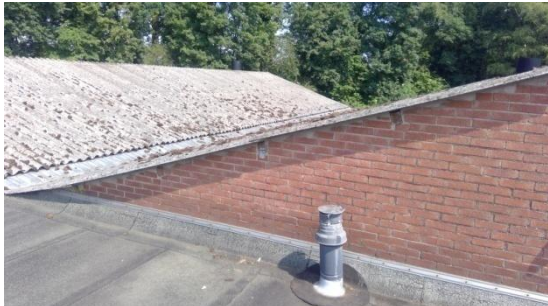
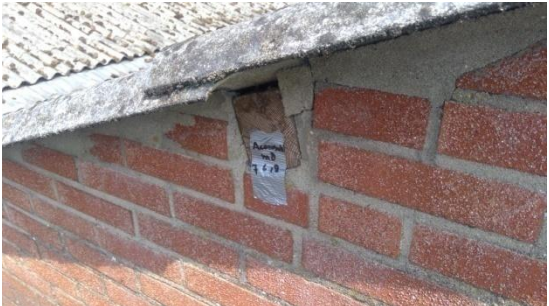
<b>Bronnummer</b>	<b>8</b>
<b>Monsternummer</b>	M8
<b>Locatie</b>	Varkensstal 5
<b>Materiaal</b>	Golfplaat (dakbeplating)
<b>Betreft</b>	Asbesthoudend
<b>Analyseresultaten</b>	2-5 m/m % crocidoliet 10-15 m/m % chrysotiel
<b>Identificatiecode analysecertificaat</b>	5689868
<b>Hoeveelheid</b>	Ca. 325 m <sup>2</sup>
<b>Bevestigingsmethode</b>	Geschroefd
<b>Bereikbaarheid</b>	Goed bereikbaar
<b>Binding</b>	Hechtgebonden
<b>Hoedanigheid</b>	Sterk verweerd
<b>Oppervlaktestructuur</b>	Licht beschadigd
<b>Risicoklasse</b>	2A
<b>Verwijderingsmethode</b>	Open lucht
<b>Urgentie</b>	
<b>Conclusies en/of aanbevelingen</b>

Foto 29   Foto voor bron M8	Foto 30   Foto voor bron M8

Foto 31   Foto voor bron M8	Foto 32   Foto voor bron M8

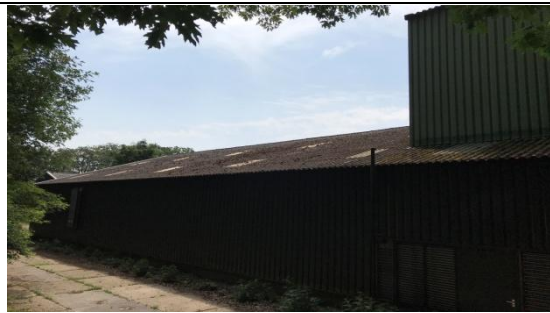
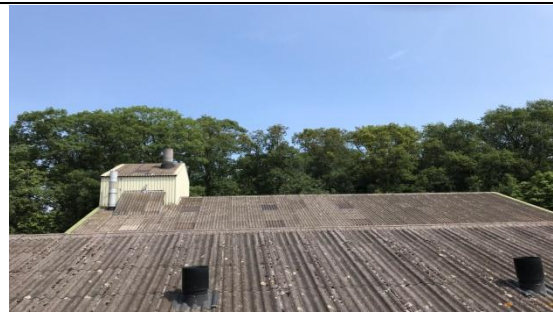
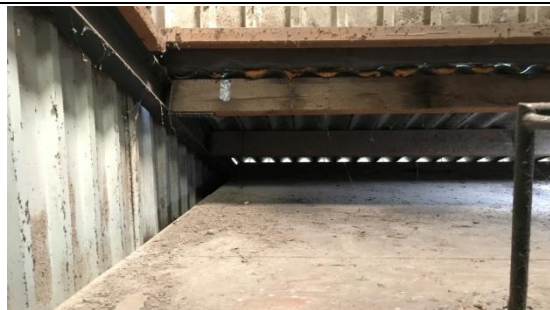
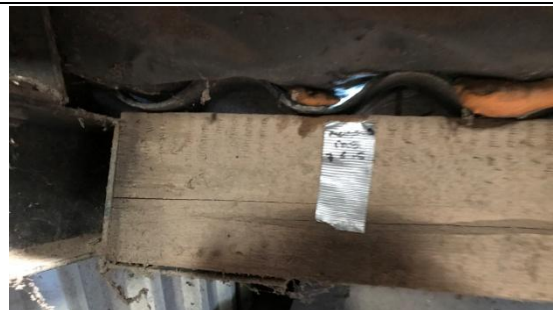
<b>Bronnummer</b>	<b>9</b>
<b>Monsternummer</b>	M9
<b>Locatie</b>	Drogerij
<b>Materiaal</b>	Golfplaat (dakbeplating)
<b>Betreft</b>	Asbesthoudend
<b>Analyseresultaten</b>	10-15 m/m % chrysotiel
<b>Identificatiecode analysecertificaat</b>	5689869
<b>Hoeveelheid</b>	Ca. 652 m <sup>2</sup>
<b>Bevestigingsmethode</b>	Geschroefd
<b>Bereikbaarheid</b>	Goed bereikbaar
<b>Binding</b>	Hechtgebonden
<b>Hoedanigheid</b>	Sterk verweerd
<b>Oppervlaktestructuur</b>	Licht beschadigd
<b>Risicoklasse</b>	2
<b>Verwijderingsmethode</b>	Open lucht
<b>Urgentie</b>

Foto 33 | Foto voor bron M9

Foto 34 | Foto voor bron M9

Foto 35 | Foto voor bron M9

Foto 36 | Foto voor bron M9

\* De aanwezige nok(hulp)stukken zijn niet bemonsterd. Gezien deze dezelfde uiterlijke structuurkenmerken en toepassing hebben als de dakbedekking wordt verwacht dat die destijds in één procesgang zijn aangebracht.

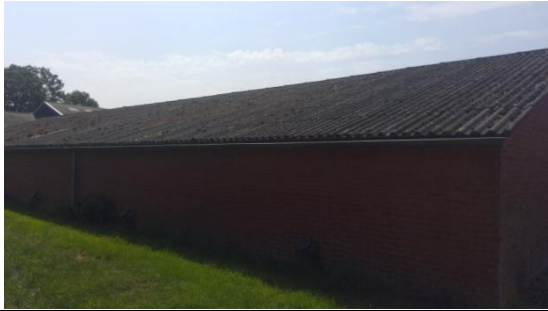
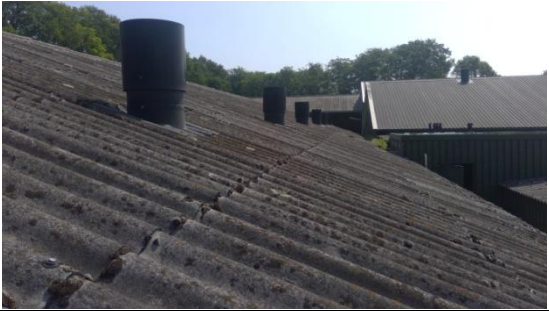
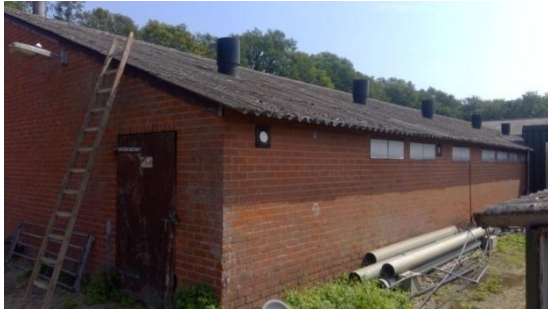
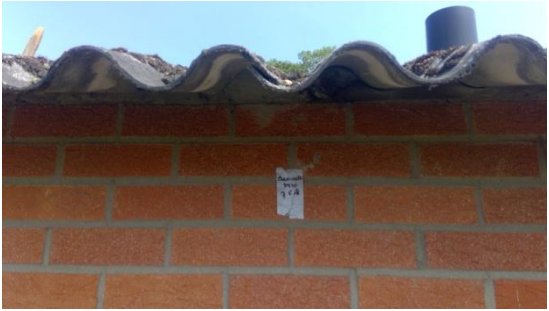
<b>Bronnummer</b>	<b>10</b>
<b>Monsternummer</b>	M10
<b>Locatie</b>	Biggenstal 1
<b>Materiaal</b>	Golfplaat (dakbeplating)
<b>Betreft</b>	Asbesthoudend
<b>Analyseresultaten</b>	10-15 m/m % chrysotiel
<b>Identificatiecode analysecertificaat</b>	5689870
<b>Hoeveelheid</b>	Ca. 616 m <sup>2</sup>
<b>Bevestigingsmethode</b>	Geschroefd
<b>Bereikbaarheid</b>	Goed bereikbaar
<b>Binding</b>	Hechtgebonden
<b>Hoedanigheid</b>	Sterk verweerd
<b>Oppervlaktestructuur</b>	Licht beschadigd
<b>Risicoklasse</b>	2
<b>Verwijderingsmethode</b>	Open lucht
<b>Urgentie</b>	
<b>Conclusies en/of aanbevelingen</b>

Foto 37   Foto voor bron M10	Foto 38   Foto voor bron M10

Foto 39   Foto voor bron M10	Foto 40   Foto voor bron M10
<p>* De aanwezige nok(hulp)stukken zijn niet bemonsterd. Gezien deze dezelfde uiterlijke structuurkenmerken en toepassing hebben als de dakbedekking wordt verwacht dat die destijds in één procesgang zijn aangebracht.</p>

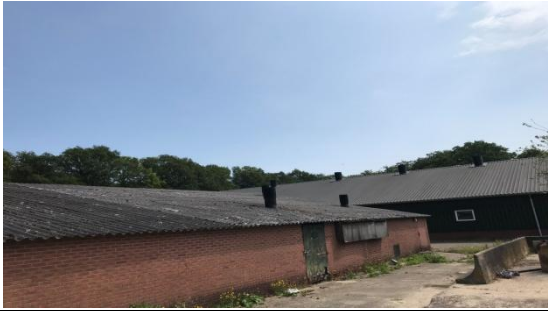
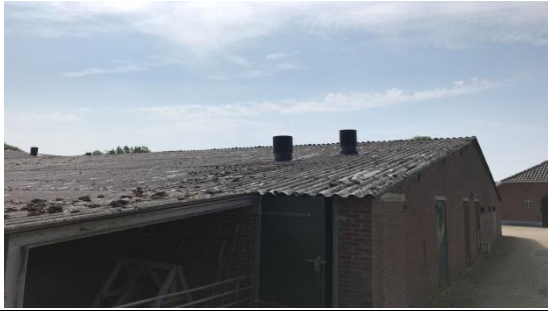
<b>Bronnummer</b>	<b>12</b>
<b>Monsternummer</b>	M12
<b>Locatie</b>	Biggenstal 2
<b>Materiaal</b>	Golfplaat (dakbeplating)
<b>Betreft</b>	Asbesthoudend
<b>Analyseresultaten</b>	10-15 m/m % chrysotiel
<b>Identificatiecode analysecertificaat</b>	5689872
<b>Hoeveelheid</b>	Ca. 411 m <sup>2</sup>
<b>Bevestigingsmethode</b>	Geschroefd
<b>Bereikbaarheid</b>	Goed bereikbaar
<b>Binding</b>	Hechtgebonden
<b>Hoedanigheid</b>	Sterk verweerd
<b>Oppervlaktestructuur</b>	Licht beschadigd
<b>Risicoklasse</b>	2
<b>Verwijderingsmethode</b>	Open lucht
<b>Urgentie</b>	
<b>Conclusies en/of aanbevelingen</b>

Foto 45   Foto voor bron M12

Foto 46   Foto voor bron M12

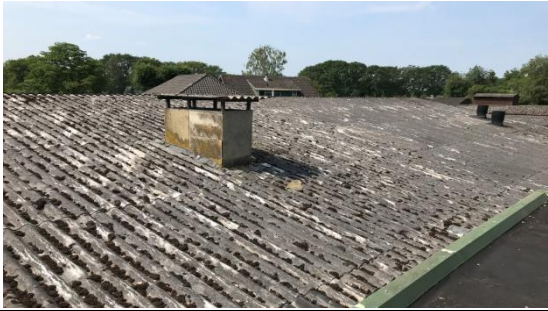
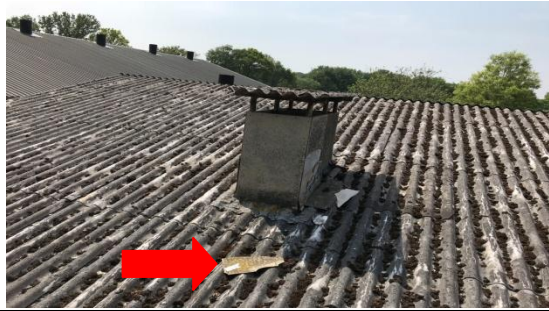
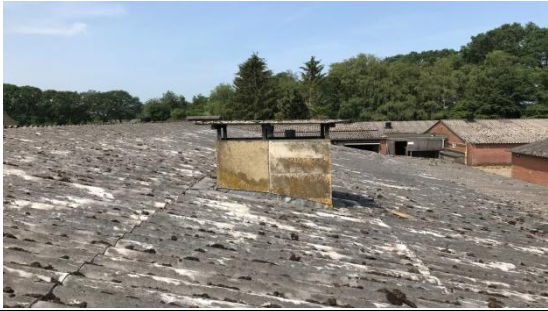
Foto 49   Foto voor bron M13	Foto 50   Foto voor bron M13

<b>Bronnummer</b>	<b>13</b>
<b>Monsternummer</b>	M13
<b>Locatie</b>	Biggenstal 2
<b>Materiaal</b>	Vlakke plaat (vanaf ventilatiekoker)
<b>Betreft</b>	Asbesthoudend
<b>Analyseresultaten</b>	5-10 m/m % chrysotiel
<b>Identificatiecode analysecertificaat</b>	5689873
<b>Hoeveelheid</b>	Ca. 0,5 m <sup>2</sup>
<b>Bevestigingsmethode</b>	Losliggend
<b>Bereikbaarheid</b>	Goed bereikbaar
<b>Binding</b>	Hechtgebonden
<b>Hoedanigheid</b>	Sterk verweerd
<b>Oppervlaktestructuur</b>	Ernstig beschadigd
<b>Risicoklasse</b>	2
<b>Verwijderingsmethode</b>	Los asbesthoudend materiaal direct verpakken
<b>Urgentie</b>	
<b>Conclusies en/of aanbevelingen</b>

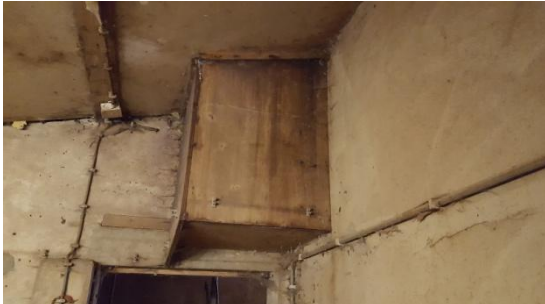
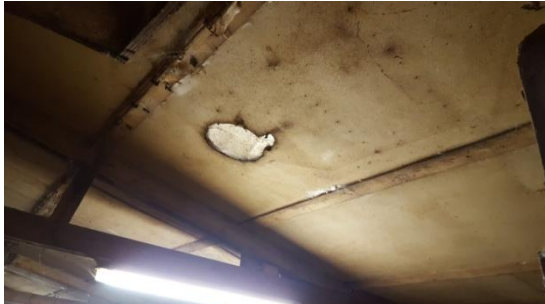
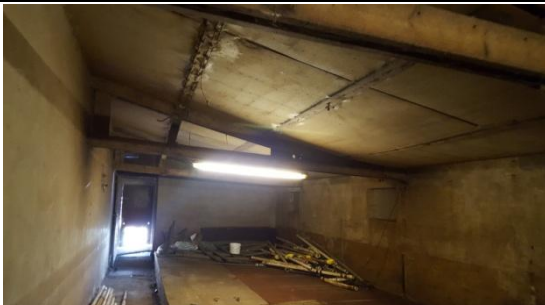
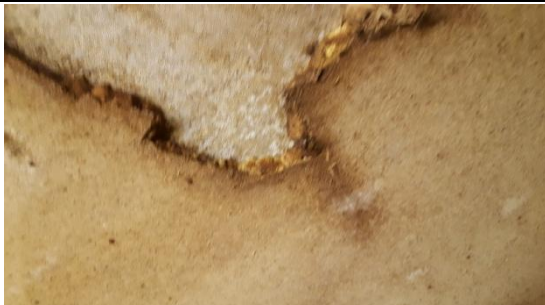
Foto 52   Foto voor bron M14	Foto 53   Foto voor bron M14

<b>Bronnummer</b>	<b>14</b>
<b>Monsternummer</b>	M14
<b>Locatie</b>	Biggenstal 2
<b>Materiaal</b>	Vlakke plaat (plafondbeplating)
<b>Betreft</b>	Asbesthoudend
<b>Analyseresultaten</b>	2-5 m/m % chrysotiel
<b>Identificatiecode analysecertificaat</b>	5689874
<b>Hoeveelheid</b>	Ca. 84 m <sup>2</sup>
<b>Bevestigingsmethode</b>	Gespijkerd
<b>Bereikbaarheid</b>	Goed bereikbaar
<b>Binding</b>	Hechtgebonden
<b>Hoedanigheid</b>	Licht verweerd
<b>Oppervlaktestructuur</b>	Licht beschadigd
<b>Risicoklasse</b>	2
<b>Verwijderingsmethode</b>	Containment
<b>Urgentie</b>

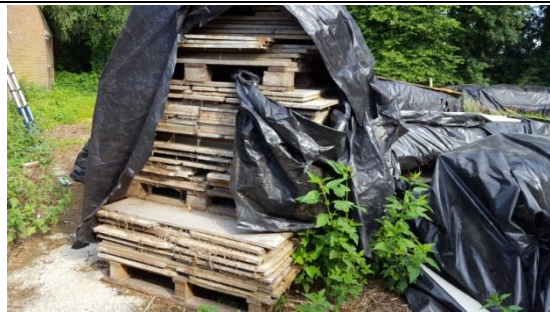
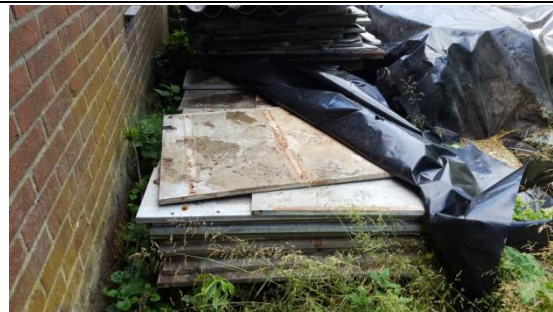
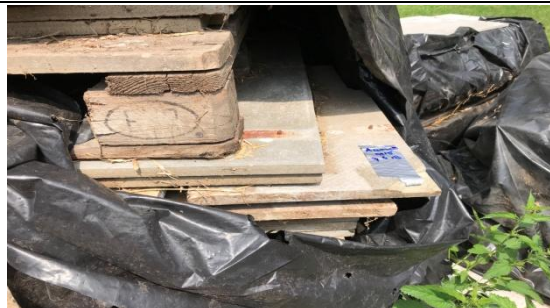
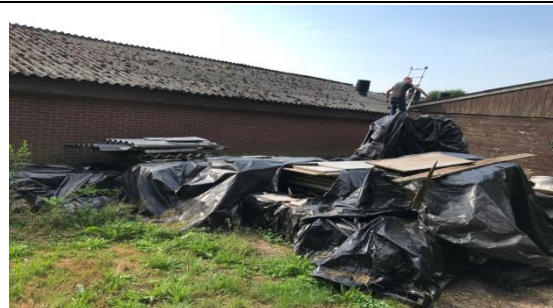
Foto 56 | Foto voor bron M15

<b>Bronnummer</b>	<b>15</b>
<b>Monsternummer</b>	M15
<b>Locatie</b>	Erf
<b>Materiaal</b>	Vlakke plaat (afkomstig van varkensschotten)
<b>Betreft</b>	Asbesthoudend
<b>Analyseresultaten</b>	10-15 m/m % chrysotiel
<b>Identificatiecode analysecertificaat</b>	5689875
<b>Hoeveelheid</b>	Ca. 200 m <sup>2</sup>
<b>Bevestigingsmethode</b>	Losliggend
<b>Bereikbaarheid</b>	Goed bereikbaar
<b>Binding</b>	Hechtgebonden
<b>Hoedanigheid</b>	Licht verweerd
<b>Oppervlaktestructuur</b>	Licht beschadigd
<b>Risicoklasse</b>	1
<b>Verwijderingsmethode</b>	Los asbesthoudend materiaal direct verpakken
<b>Urgentie</b>

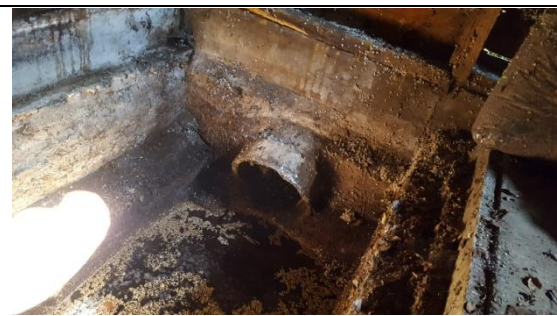
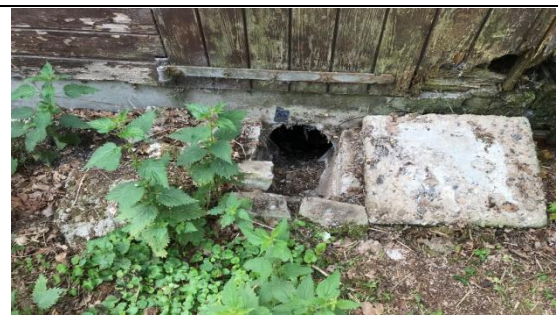
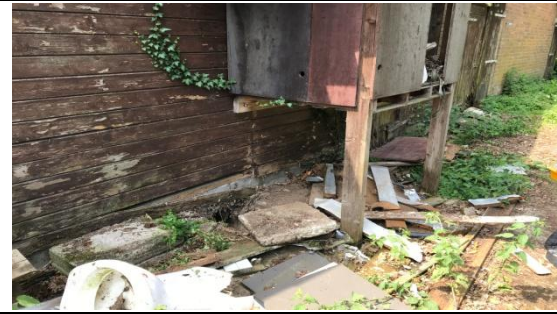
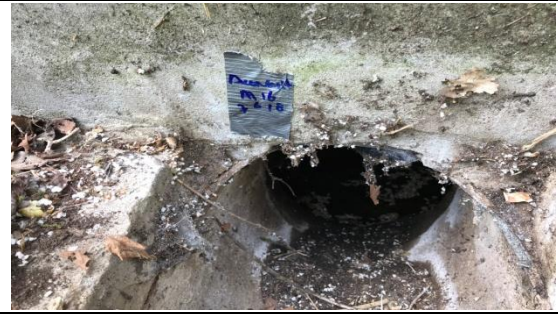
Foto 60 | Foto voor bron M16

<b>Bronnummer</b>	<b>16</b>
<b>Monsternummer</b>	M16
<b>Locatie</b>	Varkensstal 2
<b>Materiaal</b>	Asbestcement buizen/kanalen (mestkelder)
<b>Betreft</b>	Asbesthoudend
<b>Analyseresultaten</b>	10-15 m/m % chrysotiel
<b>Identificatiecode analysecertificaat</b>	5689876
<b>Hoeveelheid</b>	Ca. 2 x 0,5 m <sup>1</sup>
<b>Bevestigingsmethode</b>	Ingemetseld
<b>Bereikbaarheid</b>	Goed bereikbaar
<b>Binding</b>	Hechtgebonden
<b>Hoedanigheid</b>	Licht verweerd
<b>Oppervlaktestructuur</b>	Licht beschadigd
<b>Risicoklasse</b>	2
<b>Verwijderingsmethode</b>	Open lucht
<b>Urgentie</b>

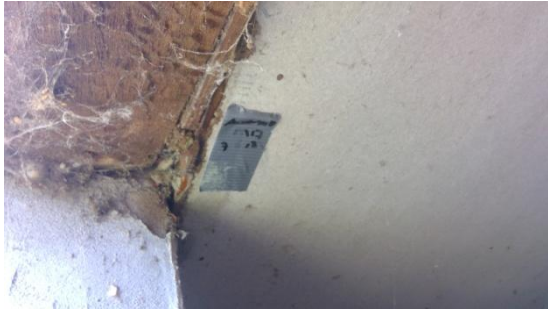
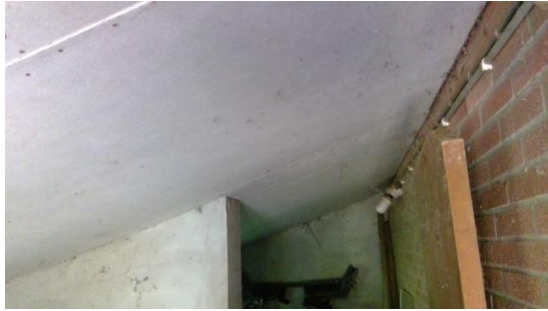
Foto 66   Foto voor bron M17	Foto 67   Foto voor bron M17

<b>Bronnummer</b>	<b>17</b>
<b>Monsternummer</b>	M17
<b>Locatie</b>	Garage
<b>Materiaal</b>	Vlakke plaat (plafondbeplating)
<b>Betreft</b>	Asbesthoudend
<b>Analyseresultaten</b>	2-5 m/m % chrysotiel
<b>Identificatiecode analysecertificaat</b>	5689877
<b>Hoeveelheid</b>	Ca. 22 m <sup>2</sup>
<b>Bevestigingsmethode</b>	Gespijkerd
<b>Bereikbaarheid</b>	Goed bereikbaar
<b>Binding</b>	Hechtgebonden
<b>Hoedanigheid</b>	Licht verweerd
<b>Oppervlaktestructuur</b>	Licht beschadigd
<b>Risicoklasse</b>	2
<b>Verwijderingsmethode</b>	Open lucht
<b>Urgentie</b>	
<b>Conclusies en/of aanbevelingen</b>

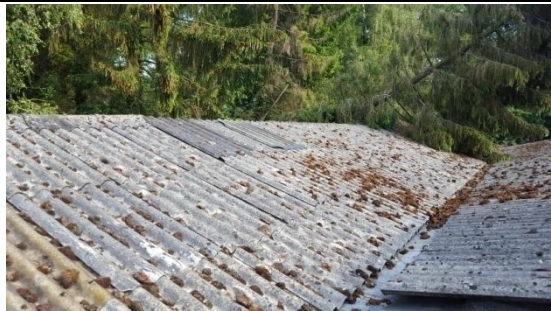
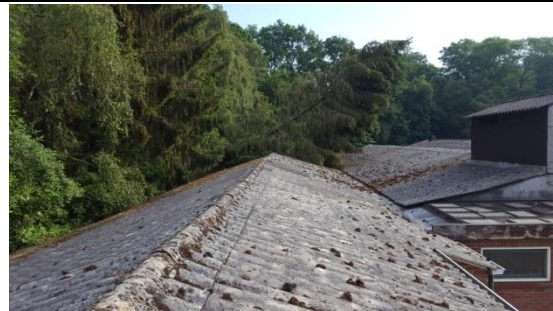
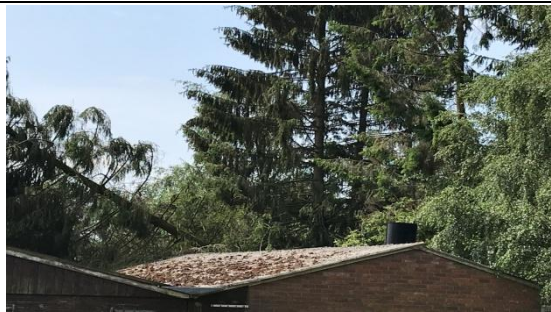
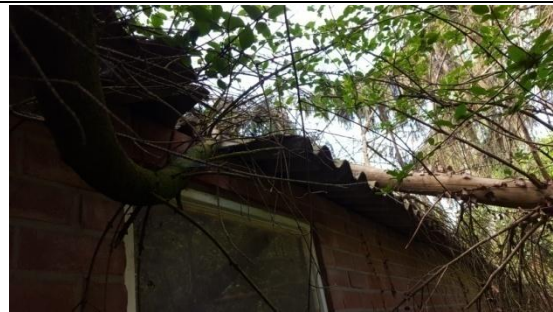
Foto 68 | Foto voor bron M18

<b>Bronnummer</b>	<b>18</b>
<b>Monsternummer</b>	M18
<b>Locatie</b>	Varkensstal 1
<b>Materiaal</b>	Golfplaat (dakbeplating)
<b>Betreft</b>	Asbesthoudend
<b>Analyseresultaten</b>	2-5 m/m % crocidoliet 10-15 m/m % chrysotiel
<b>Identificatiecode analysecertificaat</b>	5689878
<b>Hoeveelheid</b>	Ca. 240 m <sup>2</sup>
<b>Bevestigingsmethode</b>	Geschroefd
<b>Bereikbaarheid</b>	Goed bereikbaar
<b>Binding</b>	Hechtgebonden
<b>Hoedanigheid</b>	Sterk verweerd
<b>Oppervlaktestructuur</b>	Licht beschadigd
<b>Risicoklasse</b>	2A
<b>Verwijderingsmethode</b>	Open lucht
<b>Urgentie</b>	
<b>Conclusies en/of aanbevelingen</b>

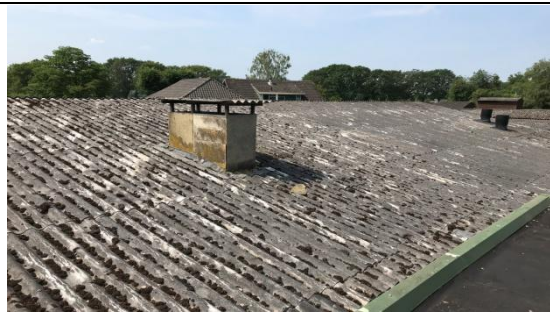
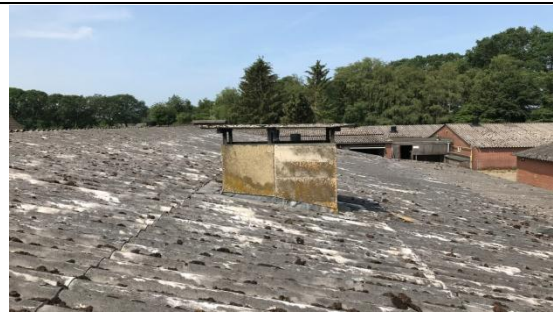
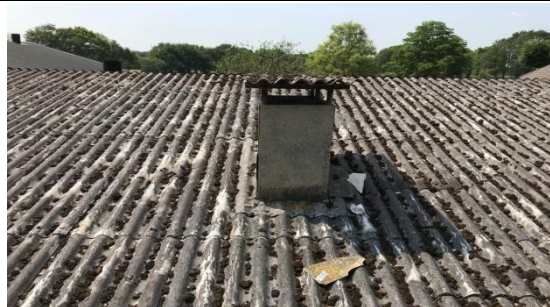
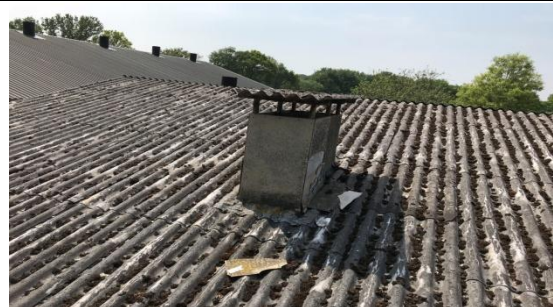
Foto 72 | Foto voor bron M20

<b>Bronnummer</b>	<b>20</b>
<b>Monsternummer</b>	VM13
<b>Locatie</b>	Biggenstal 2
<b>Materiaal</b>	Vlakke plaat (ventilatiekoker)
<b>Betreft</b>	Asbesthoudend
<b>Analyseresultaten</b>	5-10 m/m % chrysotiel
<b>Identificatiecode analysecertificaat</b>	5689873
<b>Hoeveelheid</b>	Ca. 4,5 m <sup>2</sup>
<b>Bevestigingsmethode</b>	Gespijkerd
<b>Bereikbaarheid</b>	Goed bereikbaar
<b>Binding</b>	Hechtgebonden
<b>Hoedanigheid</b>	Sterk verweerd
<b>Oppervlaktestructuur</b>	Ernstig beschadigd
<b>Risicoklasse</b>	2
<b>Verwijderingsmethode</b>	Open lucht
<b>Urgentie</b>

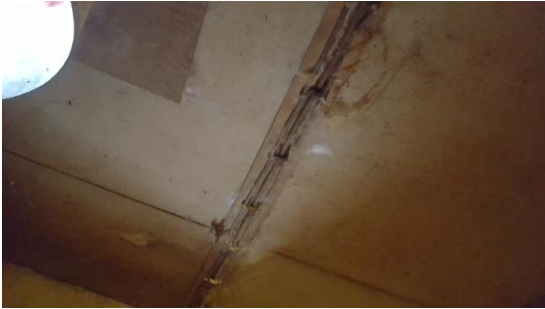
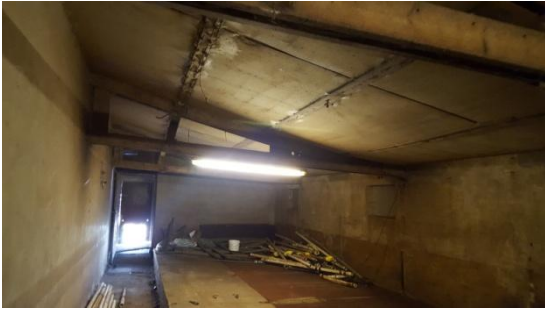
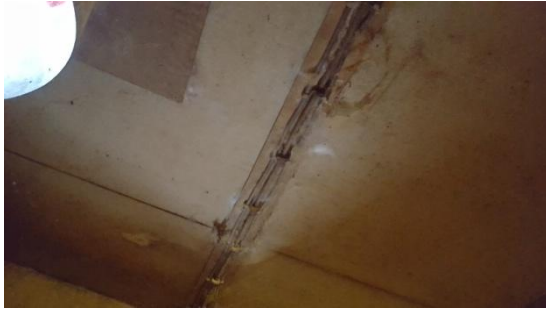
Foto 76   Foto voor bron M21	Foto 77   Foto voor bron M21

<b>Bronnummer</b>	<b>21</b>
<b>Monsternummer</b>	VM14
<b>Locatie</b>	Biggenstal 2
<b>Materiaal</b>	Vlakke plaat (plafondbeplating)
<b>Betreft</b>	Asbesthoudend
<b>Analyseresultaten</b>	2-5 m/m % chrysotiel
<b>Identificatiecode analysecertificaat</b>	5689874
<b>Hoeveelheid</b>	Ca. 52 m <sup>2</sup>
<b>Bevestigingsmethode</b>	Gespijkerd
<b>Bereikbaarheid</b>	Goed bereikbaar
<b>Binding</b>	Hechtgebonden
<b>Hoedanigheid</b>	Licht verweerd
<b>Oppervlaktestructuur</b>	Licht beschadigd
<b>Risicoklasse</b>	2
<b>Verwijderingsmethode</b>	Containment
<b>Urgentie</b>	
<b>Conclusies en/of aanbevelingen</b>

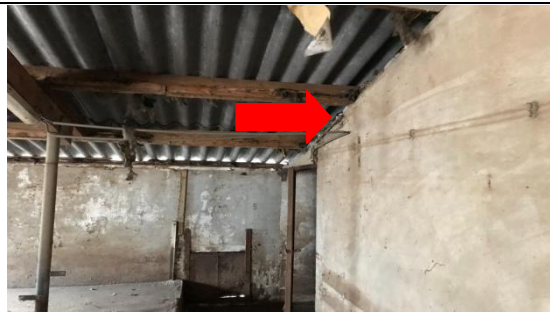
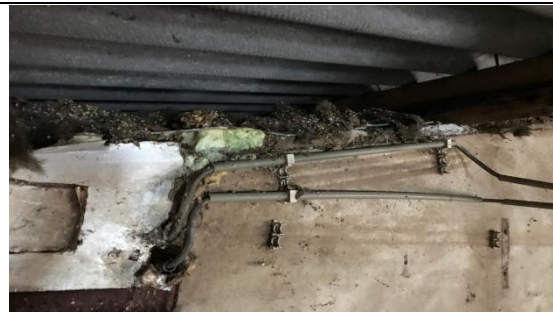
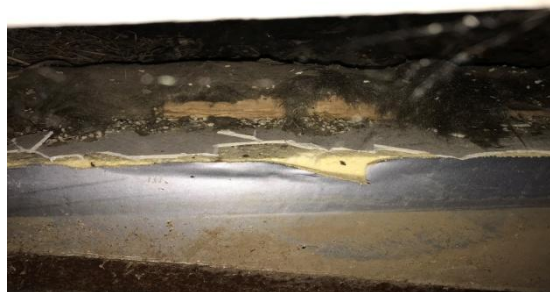
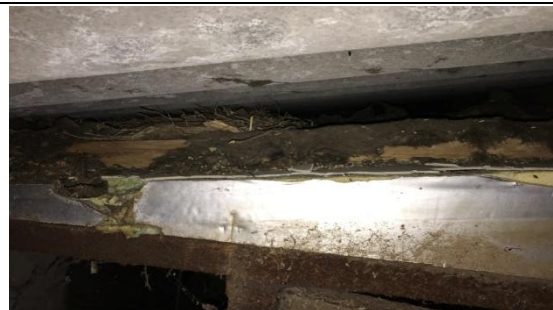
Foto 80 | Foto voor bron M22

<b>Bronnummer</b>	<b>22</b>
<b>Monsternummer</b>	VM14
<b>Locatie</b>	Biggenstal 2
<b>Materiaal</b>	Vlakke plaat (plafondbeplating)
<b>Betreft</b>	Asbesthoudend
<b>Analyseresultaten</b>	2-5 m/m % chrysotiel
<b>Identificatiecode analysecertificaat</b>	5689874
<b>Hoeveelheid</b>	Ca. 9 m <sup>2</sup>
<b>Bevestigingsmethode</b>	Gespijkerd
<b>Bereikbaarheid</b>	Goed bereikbaar
<b>Binding</b>	Hechtgebonden
<b>Hoedanigheid</b>	Licht verweerd
<b>Oppervlaktestructuur</b>	Licht beschadigd
<b>Risicoklasse</b>	2
<b>Verwijderingsmethode</b>	Containment
<b>Urgentie</b>

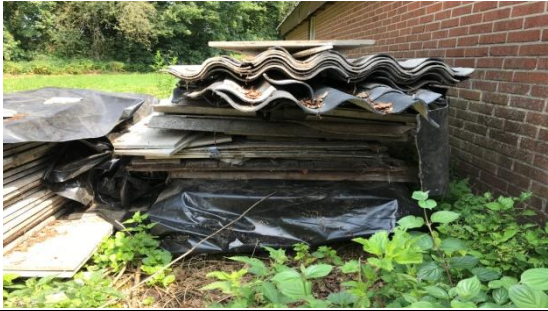
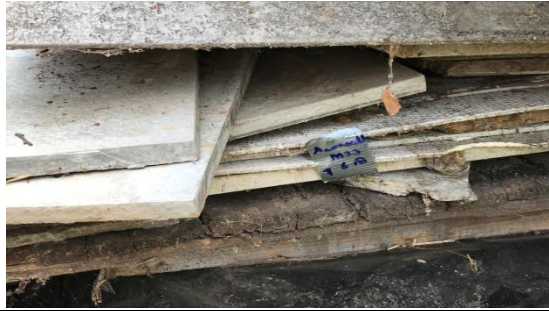
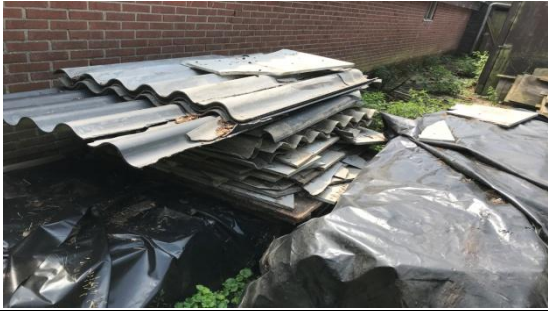
<p>Foto 84   Foto voor bron M23</p>

<b>Bronnummer</b>	<b>23</b>
<b>Monsternummer</b>	M23
<b>Locatie</b>	Erf
<b>Materiaal</b>	Vlakke plaat (afkomstig uit varkensschuur)
<b>Betreft</b>	Asbesthoudend
<b>Analyseresultaten</b>	15-30 m/m % chrysotiel
<b>Identificatiecode analysecertificaat</b>	5689880
<b>Hoeveelheid</b>	Ca. 15 m <sup>2</sup>
<b>Bevestigingsmethode</b>	Losliggend
<b>Bereikbaarheid</b>	Goed bereikbaar
<b>Binding</b>	Hechtgebonden
<b>Hoedanigheid</b>	Licht verweerd
<b>Oppervlaktestructuur</b>	Licht beschadigd
<b>Risicoklasse</b>	1
<b>Verwijderingsmethode</b>	Los asbesthoudend materiaal direct verpakken
<b>Urgentie</b>	
<b>Conclusies en/of aanbevelingen</b>

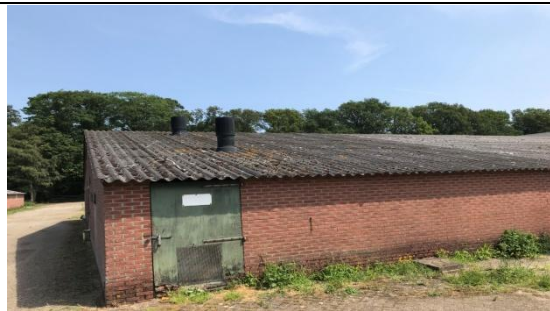
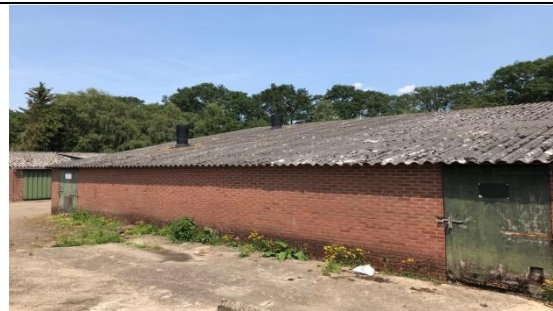
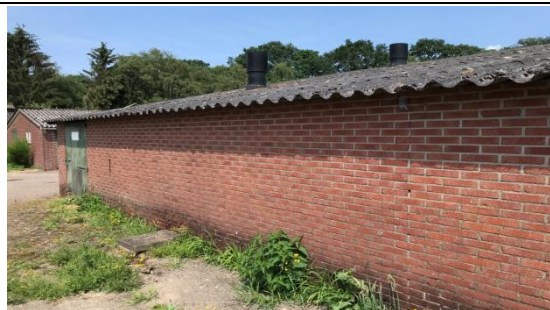
Foto 89 | Foto voor bron M25

<b>Bronnummer</b>	<b>25</b>
<b>Monsternummer</b>	M25
<b>Locatie</b>	Biggenstal 2
<b>Materiaal</b>	Golfplaat (dakbeplating)
<b>Betreft</b>	Asbesthoudend
<b>Analyseresultaten</b>	10-15 m/m % chrysotiel
<b>Identificatiecode analysecertificaat</b>	5689882
<b>Hoeveelheid</b>	Ca. 111 m <sup>2</sup>
<b>Bevestigingsmethode</b>	Geschroefd
<b>Bereikbaarheid</b>	Goed bereikbaar
<b>Binding</b>	Hechtgebonden
<b>Hoedanigheid</b>	Sterk verweerd
<b>Oppervlaktestructuur</b>	Licht beschadigd
<b>Risicoklasse</b>	2
<b>Verwijderingsmethode</b>	Open lucht
<b>Urgentie</b>

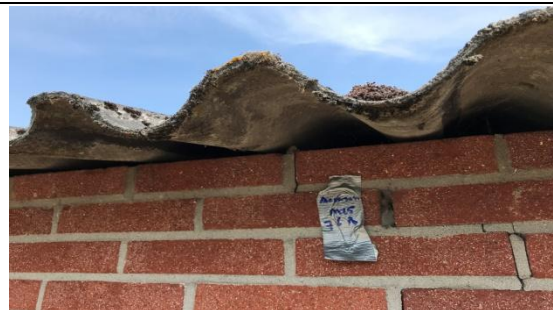
Foto 92 | Foto voor bron M25

<b>Bronnummer</b>	<b>26</b>
<b>Monsternummer</b>	VM14
<b>Locatie</b>	Biggenstal 2
<b>Materiaal</b>	Vlakke plaat (fragmenten)
<b>Betreft</b>	Asbesthoudend
<b>Analyseresultaten</b>	2-5 m/m % chrysotiel
<b>Identificatiecode analysecertificaat</b>	5689874
<b>Hoeveelheid</b>	Ca. 65 m <sup>2</sup> *
<b>Bevestigingsmethode</b>	Losliggend
<b>Bereikbaarheid</b>	Goed bereikbaar
<b>Binding</b>	Hechtgebonden
<b>Hoedanigheid</b>	Licht verweerd
<b>Oppervlaktestructuur</b>	Licht beschadigd
<b>Risicoklasse</b>	1
<b>Verwijderingsmethode</b>	Los asbesthoudend materiaal direct verpakken
<b>Urgentie</b>	
<b>Conclusies en/of aanbevelingen</b>

* Tijdens het onderzoek zijn fragmenten asbestverdacht materiaal aangetroffen. Exacte hoeveelheid fragmenten is niet bekend, derhalve is de oppervlakte van het terreindeel gehanteerd als m <sup>2</sup> <u>besmet gebied</u>

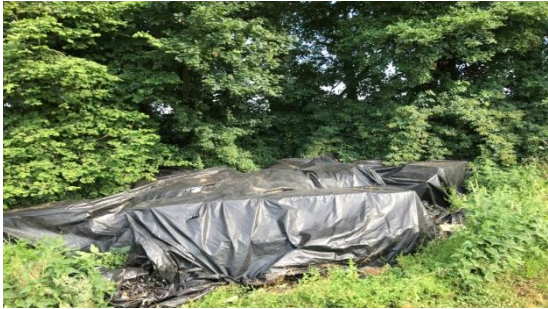
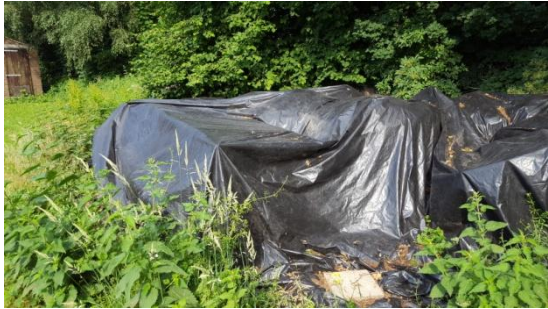
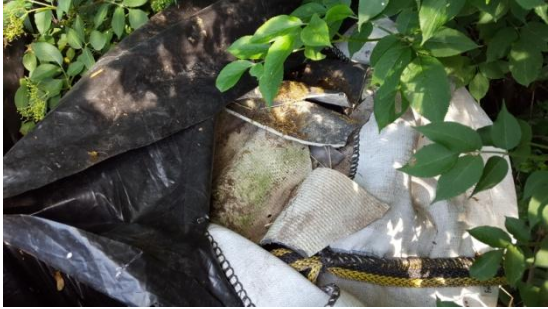
Foto 97   Foto voor bron M28

<b>Bronnummer</b>	<b>28</b>
<b>Monsternummer</b>	VM1
<b>Locatie</b>	Erf
<b>Materiaal</b>	Golfplaat (losliggend)
<b>Betreft</b>	Asbesthoudend
<b>Analyseresultaten</b>	2-5 m/m % crocidoliet 0.1-2 m/m % amosiet 10-15 m/m % chrysotiel
<b>Identificatiecode analysecertificaat</b>	5689861
<b>Hoeveelheid</b>	Ca. 10 stuks Big Bag
<b>Bevestigingsmethode</b>	Losliggend (verpakt in BigBags) **
<b>Bereikbaarheid</b>	Goed bereikbaar
<b>Binding</b>	Hechtgebonden
<b>Hoedanigheid</b>	Sterk verweerd
<b>Oppervlaktestructuur</b>	Ernstig beschadigd
<b>Risicoklasse</b>	2A
<b>Verwijderingsmethode</b>	Los asbesthoudend materiaal direct verpakken
<b>Urgentie</b>	
<b>Conclusies en/of aanbevelingen</b>

Foto 99   Foto voor bron M28	
<p>** Tijdens de inspectie zijn er op het maaiveld van het erf een tiental big bags met diverse soorten golfplaten en vlakke platen gevonden. De exacte hoeveelheid m<sup>2</sup> is niet bekend. Derhalve is de hoeveelheid bepaald op stuk(s) Big Bags <u>geschatte waarde</u>.</p>

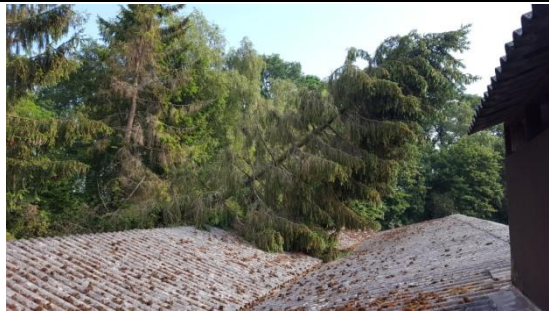
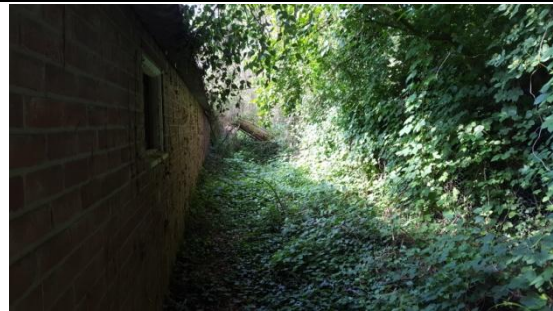
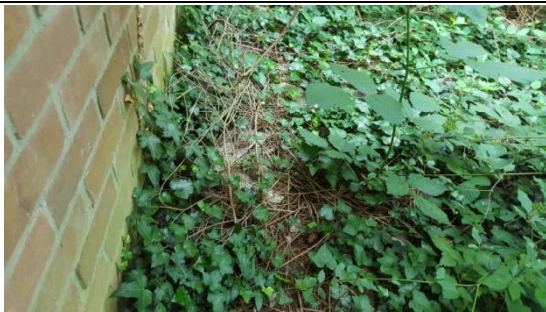
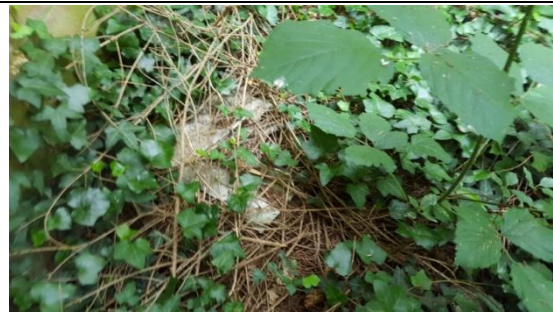
Foto 100 | Foto voor bron M29

<b>Bronnummer</b>	<b>29</b>
<b>Monsternummer</b>	VM18
<b>Locatie</b>	Varkensstal 1
<b>Materiaal</b>	Golfplaat ( restanten losliggend)*
<b>Betreft</b>	Asbesthoudend
<b>Analyseresultaten</b>	2-5 m/m % crocidoliet 10-15 m/m % chrysotiel
<b>Identificatiecode analysecertificaat</b>	5689878
<b>Hoeveelheid</b>	Ca. 1 m <sup>2</sup>
<b>Bevestigingsmethode</b>	Losliggend
<b>Bereikbaarheid</b>	Goed bereikbaar
<b>Binding</b>	Hechtgebonden
<b>Hoedanigheid</b>	Sterk verweerd
<b>Oppervlaktestructuur</b>	Ernstig beschadigd
<b>Risicoklasse</b>	2A
<b>Verwijderingsmethode</b>	Los asbesthoudend materiaal direct verpakken
<b>Urgentie</b>	
<b>Conclusies en/of aanbevelingen</b>

\* Op het dak van varkensschuur 1 is een boom gevallen. Daarbij is de dakbeplating beschadigd geraakt. Restanten van de dakbeplating liggen ter plaatse op het maaiveld.

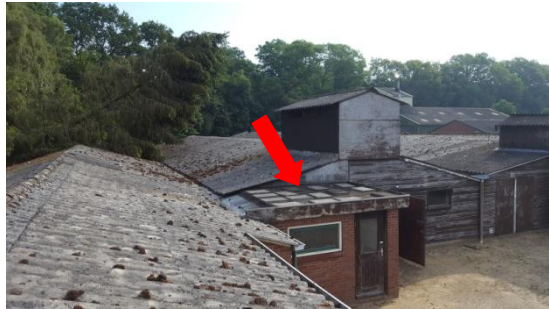
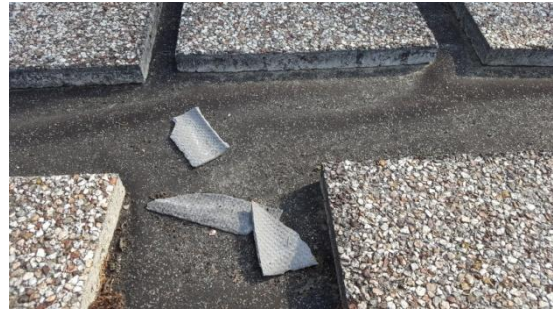
Foto 108 | Foto voor bron M31

<b>Bronnummer</b>	<b>31</b>
<b>Monsternummer</b>	VM3
<b>Locatie</b>	Varkensstal 2
<b>Materiaal</b>	Golfplaat (restanten)
<b>Betreft</b>	Asbesthoudend
<b>Analyseresultaten</b>	2-5 m/m % crocidoliet 10-15 m/m % chrysotiel
<b>Identificatiecode analysecertificaat</b>	5689863
<b>Hoeveelheid</b>	Ca. 3 stuk(s)
<b>Bevestigingsmethode</b>	Losliggend
<b>Bereikbaarheid</b>	Goed bereikbaar
<b>Binding</b>	Hechtgebonden
<b>Hoedanigheid</b>	Sterk verweerd
<b>Oppervlaktestructuur</b>	Ernstig beschadigd
<b>Risicoklasse</b>	2A
<b>Verwijderingsmethode</b>	Los asbesthoudend materiaal direct verpakken
<b>Urgentie</b>	
<b>Conclusies en/of aanbevelingen</b>

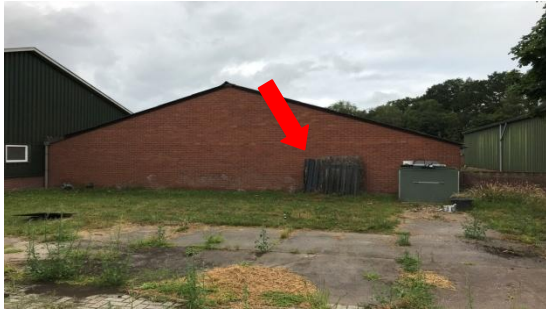
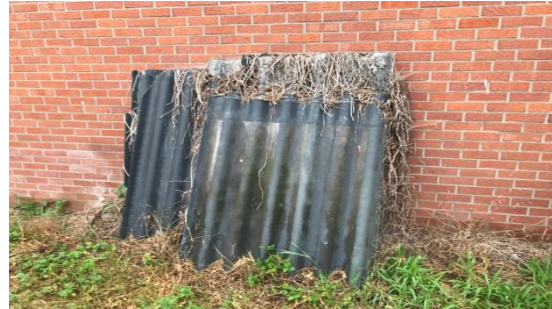
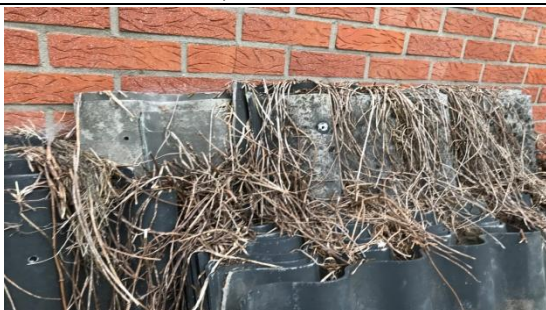
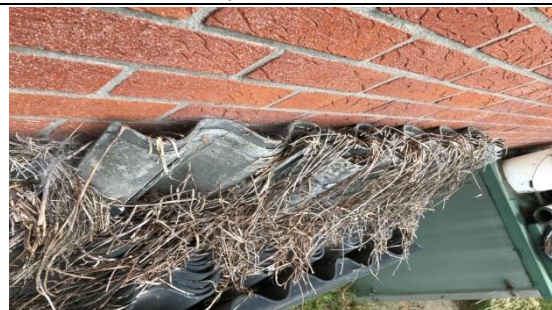
Foto 114 | Foto voor bron M32

<b>Bronnummer</b>	<b>32</b>
<b>Monsternummer</b>	VM10
<b>Locatie</b>	Biggenstal 1
<b>Materiaal</b>	Golfplaat (losliggend)
<b>Betreft</b>	Asbesthoudend
<b>Analyseresultaten</b>	10-15 m/m % chrysotiel
<b>Identificatiecode analysecertificaat</b>	5689870
<b>Hoeveelheid</b>	Ca. 12 m <sup>2</sup>
<b>Bevestigingsmethode</b>	Losliggend
<b>Bereikbaarheid</b>	Goed bereikbaar
<b>Binding</b>	Hechtgebonden
<b>Hoedanigheid</b>	Licht verweerd
<b>Oppervlaktestructuur</b>	Licht beschadigd
<b>Risicoklasse</b>	1
<b>Verwijderingsmethode</b>	Los asbesthoudend materiaal direct verpakken
<b>Urgentie</b>

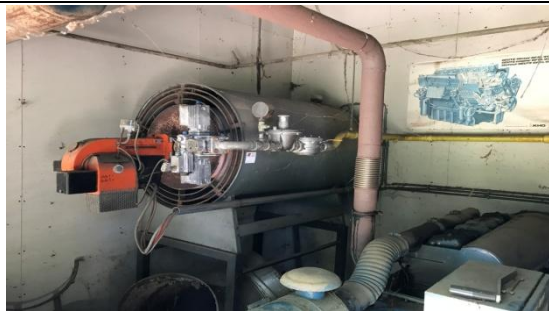
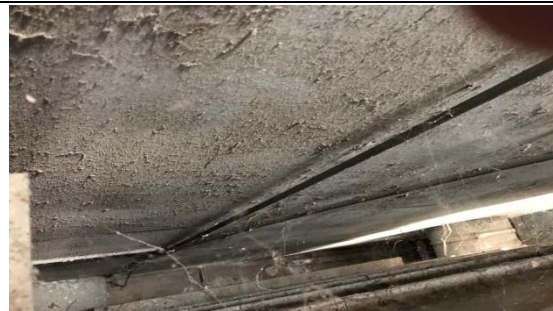
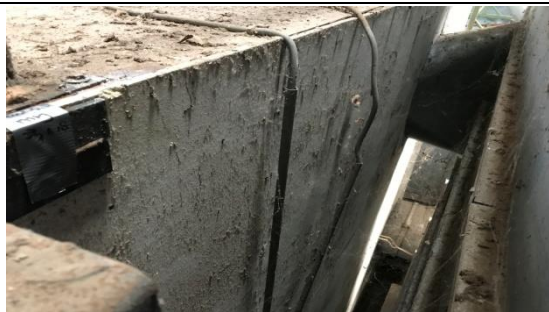
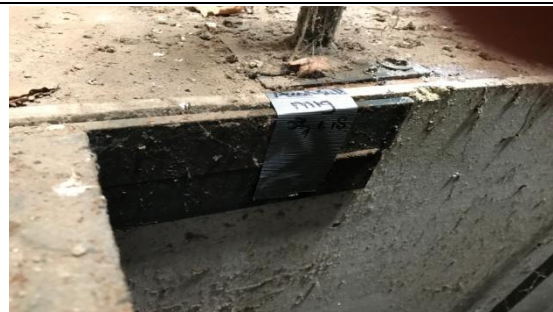
Foto 110 | Foto voor bron M19

<b>Bronnummer</b>	<b>19</b>
<b>Monsternummer</b>	M19
<b>Locatie</b>	Drogerij
<b>Materiaal</b>	Brandwerende platen (vlakke plaat)
<b>Betreft</b>	Niet asbesthoudend
<b>Analyseresultaten</b>	<0.1 m/m %(niet aantoonbaar) Geen Asbest
<b>Identificatiecode analysecertificaat</b>	5689879
<b>Hoeveelheid</b>	Ca. 85 m <sup>2</sup>
<b>Bevestigingsmethode</b>	Geschroefd
<b>Urgentie</b>	
<b>Conclusies en/of aanbevelingen</b>
