## Verkennd Bodemonderzoek

Project: 2023-231

Locatie: Rekveldweg 6 te Dalfsen

Datum: 31 oktober 2023

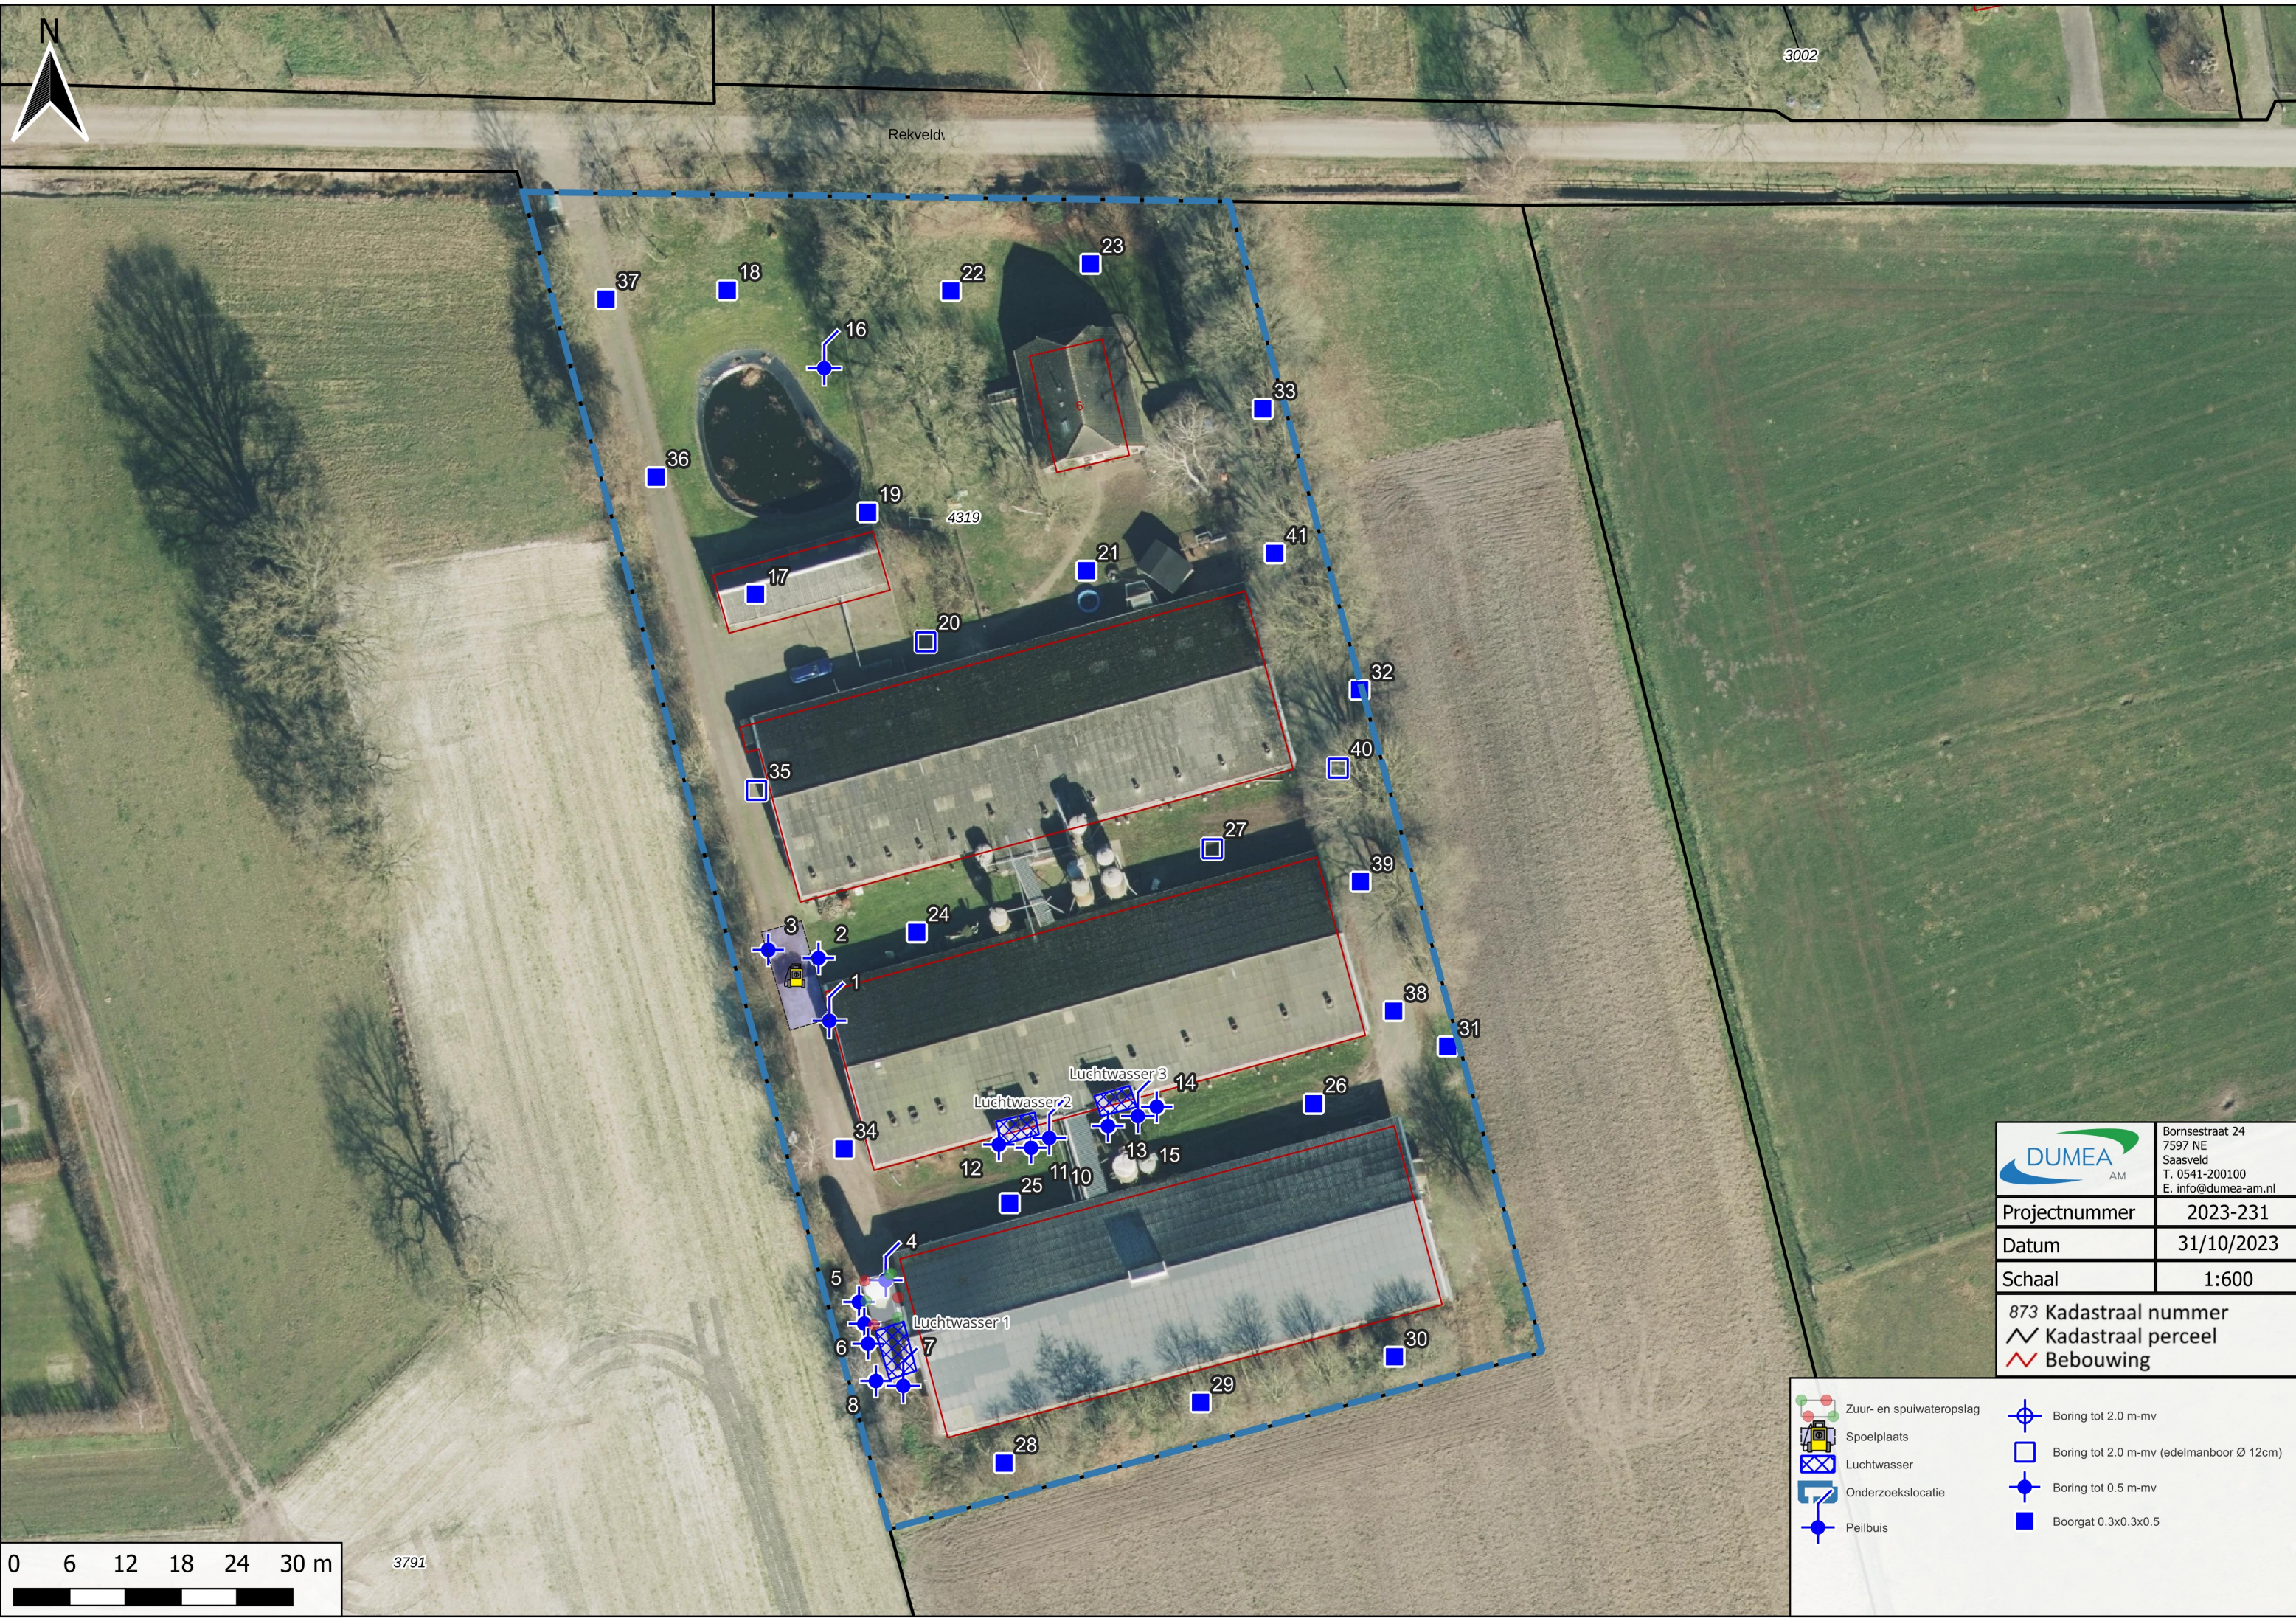
Overzichtstekening boorpunten

De veldwerkzaamheden zijn uitgevoerd op 2 en 3 oktober 2023 (plaatsing peilbuizen en monsternamen grond), 10 en 24 oktober 2023 (monsternamen grondwater). De positie van de boorlocaties zijn weergegeven in bijlage III.
