**VERKENNEND BODEM- EN ASBEST IN
GRONDONDERZOEK**

Riebroekseweg 35

Ermelo

kenmerk PJ Milieu BV: 23013201A

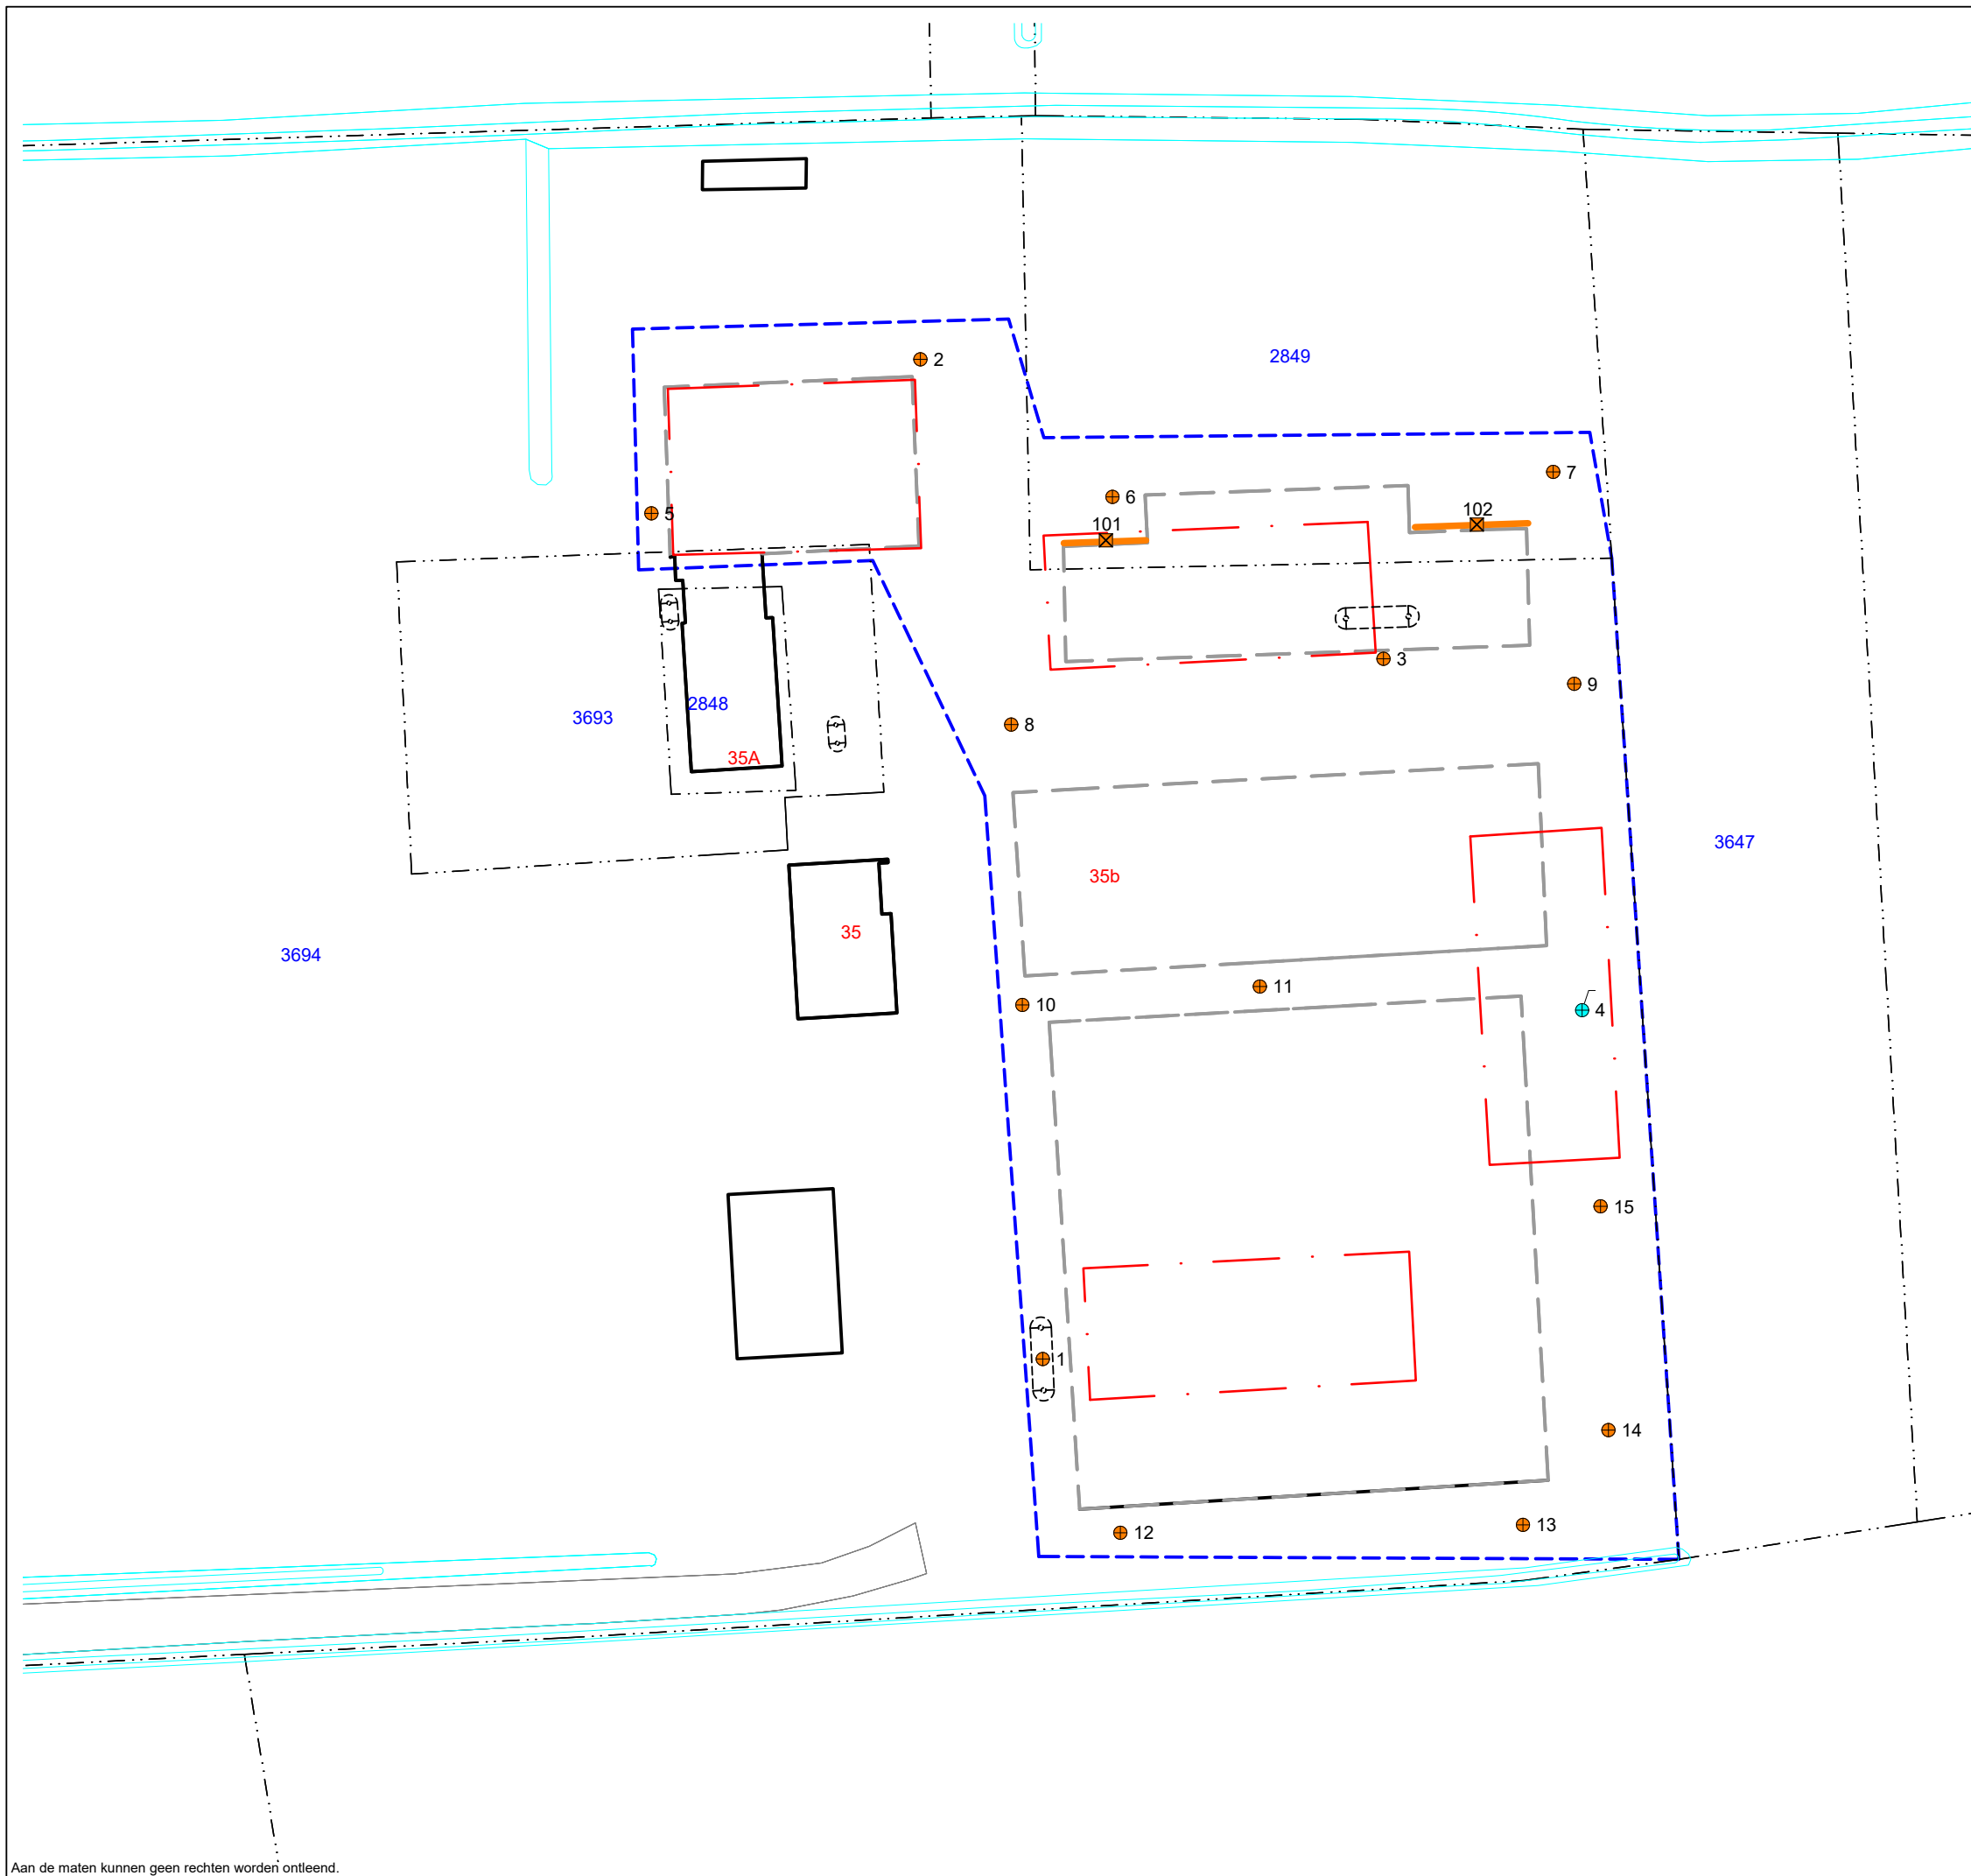
Tekening

Er zijn 2 gaten (afmetingen op profielen) handmatig gegraven gelijktijdig met het verkennend bodemonderzoek. De situering van de gaten (nrs. 101 en 102) is aangegeven op de tekening in bijlage 6.

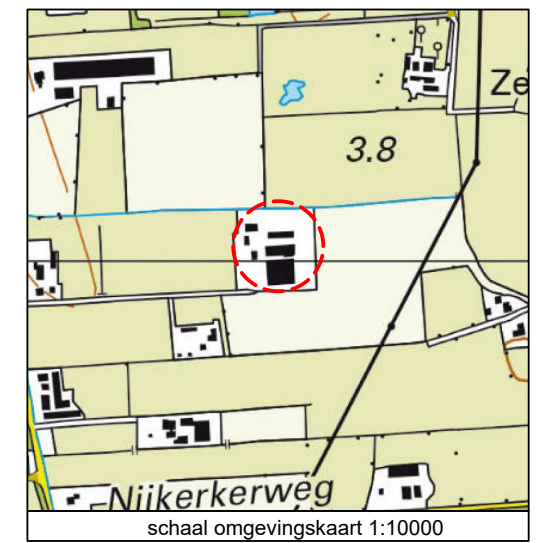
De locatie heeft een agrarische functie, namelijk voormalige boerderij met erf. Het buitenterrein is voorzien van een klinkerverharding zonder onderliggende (puin)fundering. Tijdens de visuele inspectie van de locatie zijn de volgende bodembedreigende activiteiten aangetroffen: een voormalige druplijn aan de noordoostelijke schuur. Hierbij wordt opgemerkt dat diverse klinkerbestreringen weliswaar sterk begroeid zijn maar wel aanwezig. Ook lozen diverse regenpijpen op straatkolken, terwijl er van afstand sprake lijkt te zijn van lozing op het maaiveld. In bijlage 6 is een situatietekening opgenomen.
