Terrein aan de  
Overschiestraat 182 en 188 te  
Amsterdam

Verkennd bodemonderzoek conform NEN 5740

In opdracht van:  
Cushman & Wakefield, Amsterdam

Rapportnummer      cus.adm.18373.r01  
Versienummer        1  
Datum                  3 oktober 2018

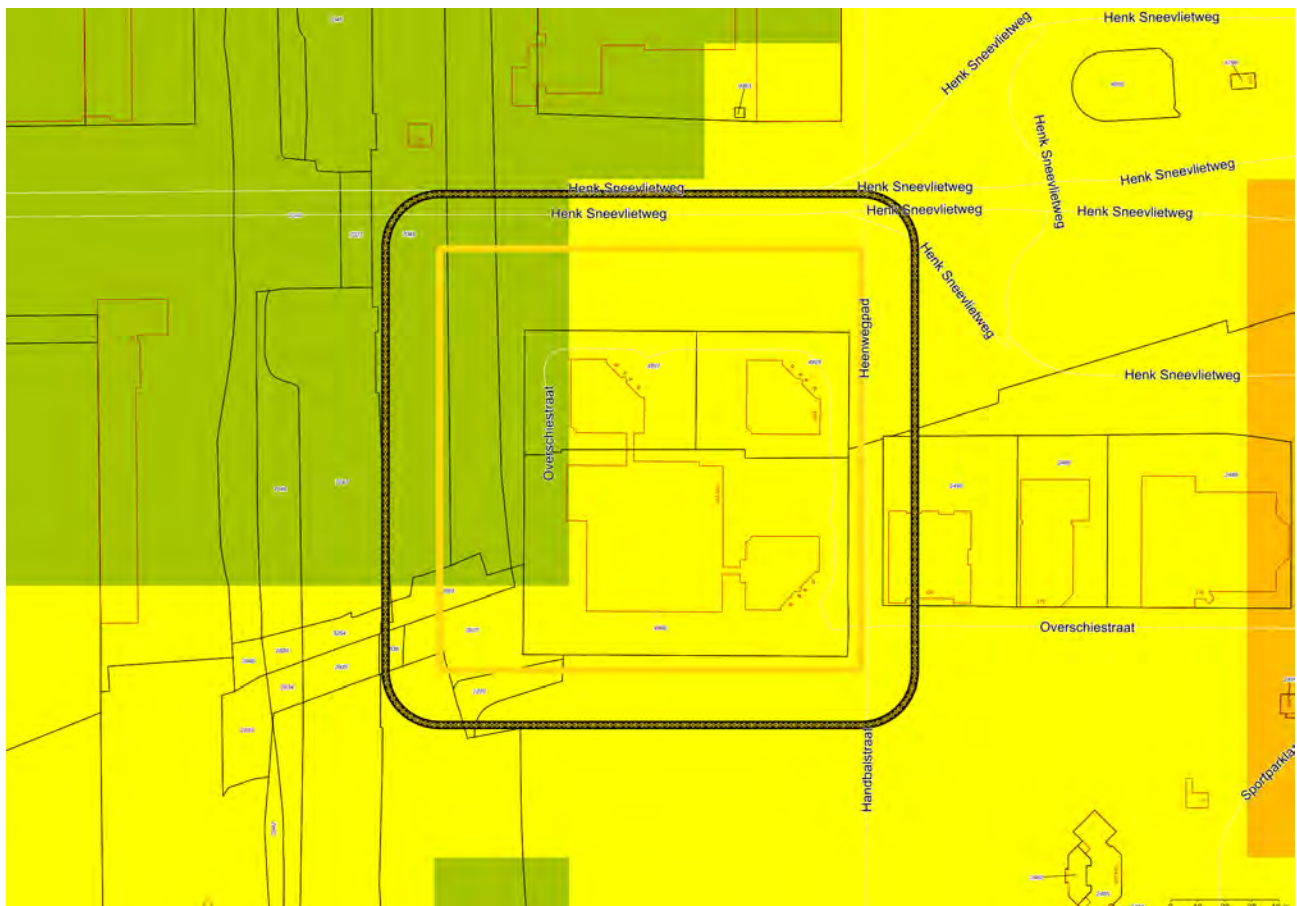
### 2.1 Grondwaterstandenkaart

Deze kaart is een schatting van de gemiddelde hoogste grondwaterstand (GHG), berekend in het Nationaal Water Model. De grondwaterstand is gemeten in meters ten opzichte van maaiveld. Voor elke cel van 50x50 meter is een geschatte waarde berekend.
