## MEMO

Aan [REDACTED] – VB Gebouw Grond B.V.  
Van [REDACTED] – Lankelma Geotechniek Zuid  
Betreft Verkennend bodem- en asbestonderzoek Vredeoord Eindhoven  
Kenmerk 2102780.001  
Datum 14 maart 2022

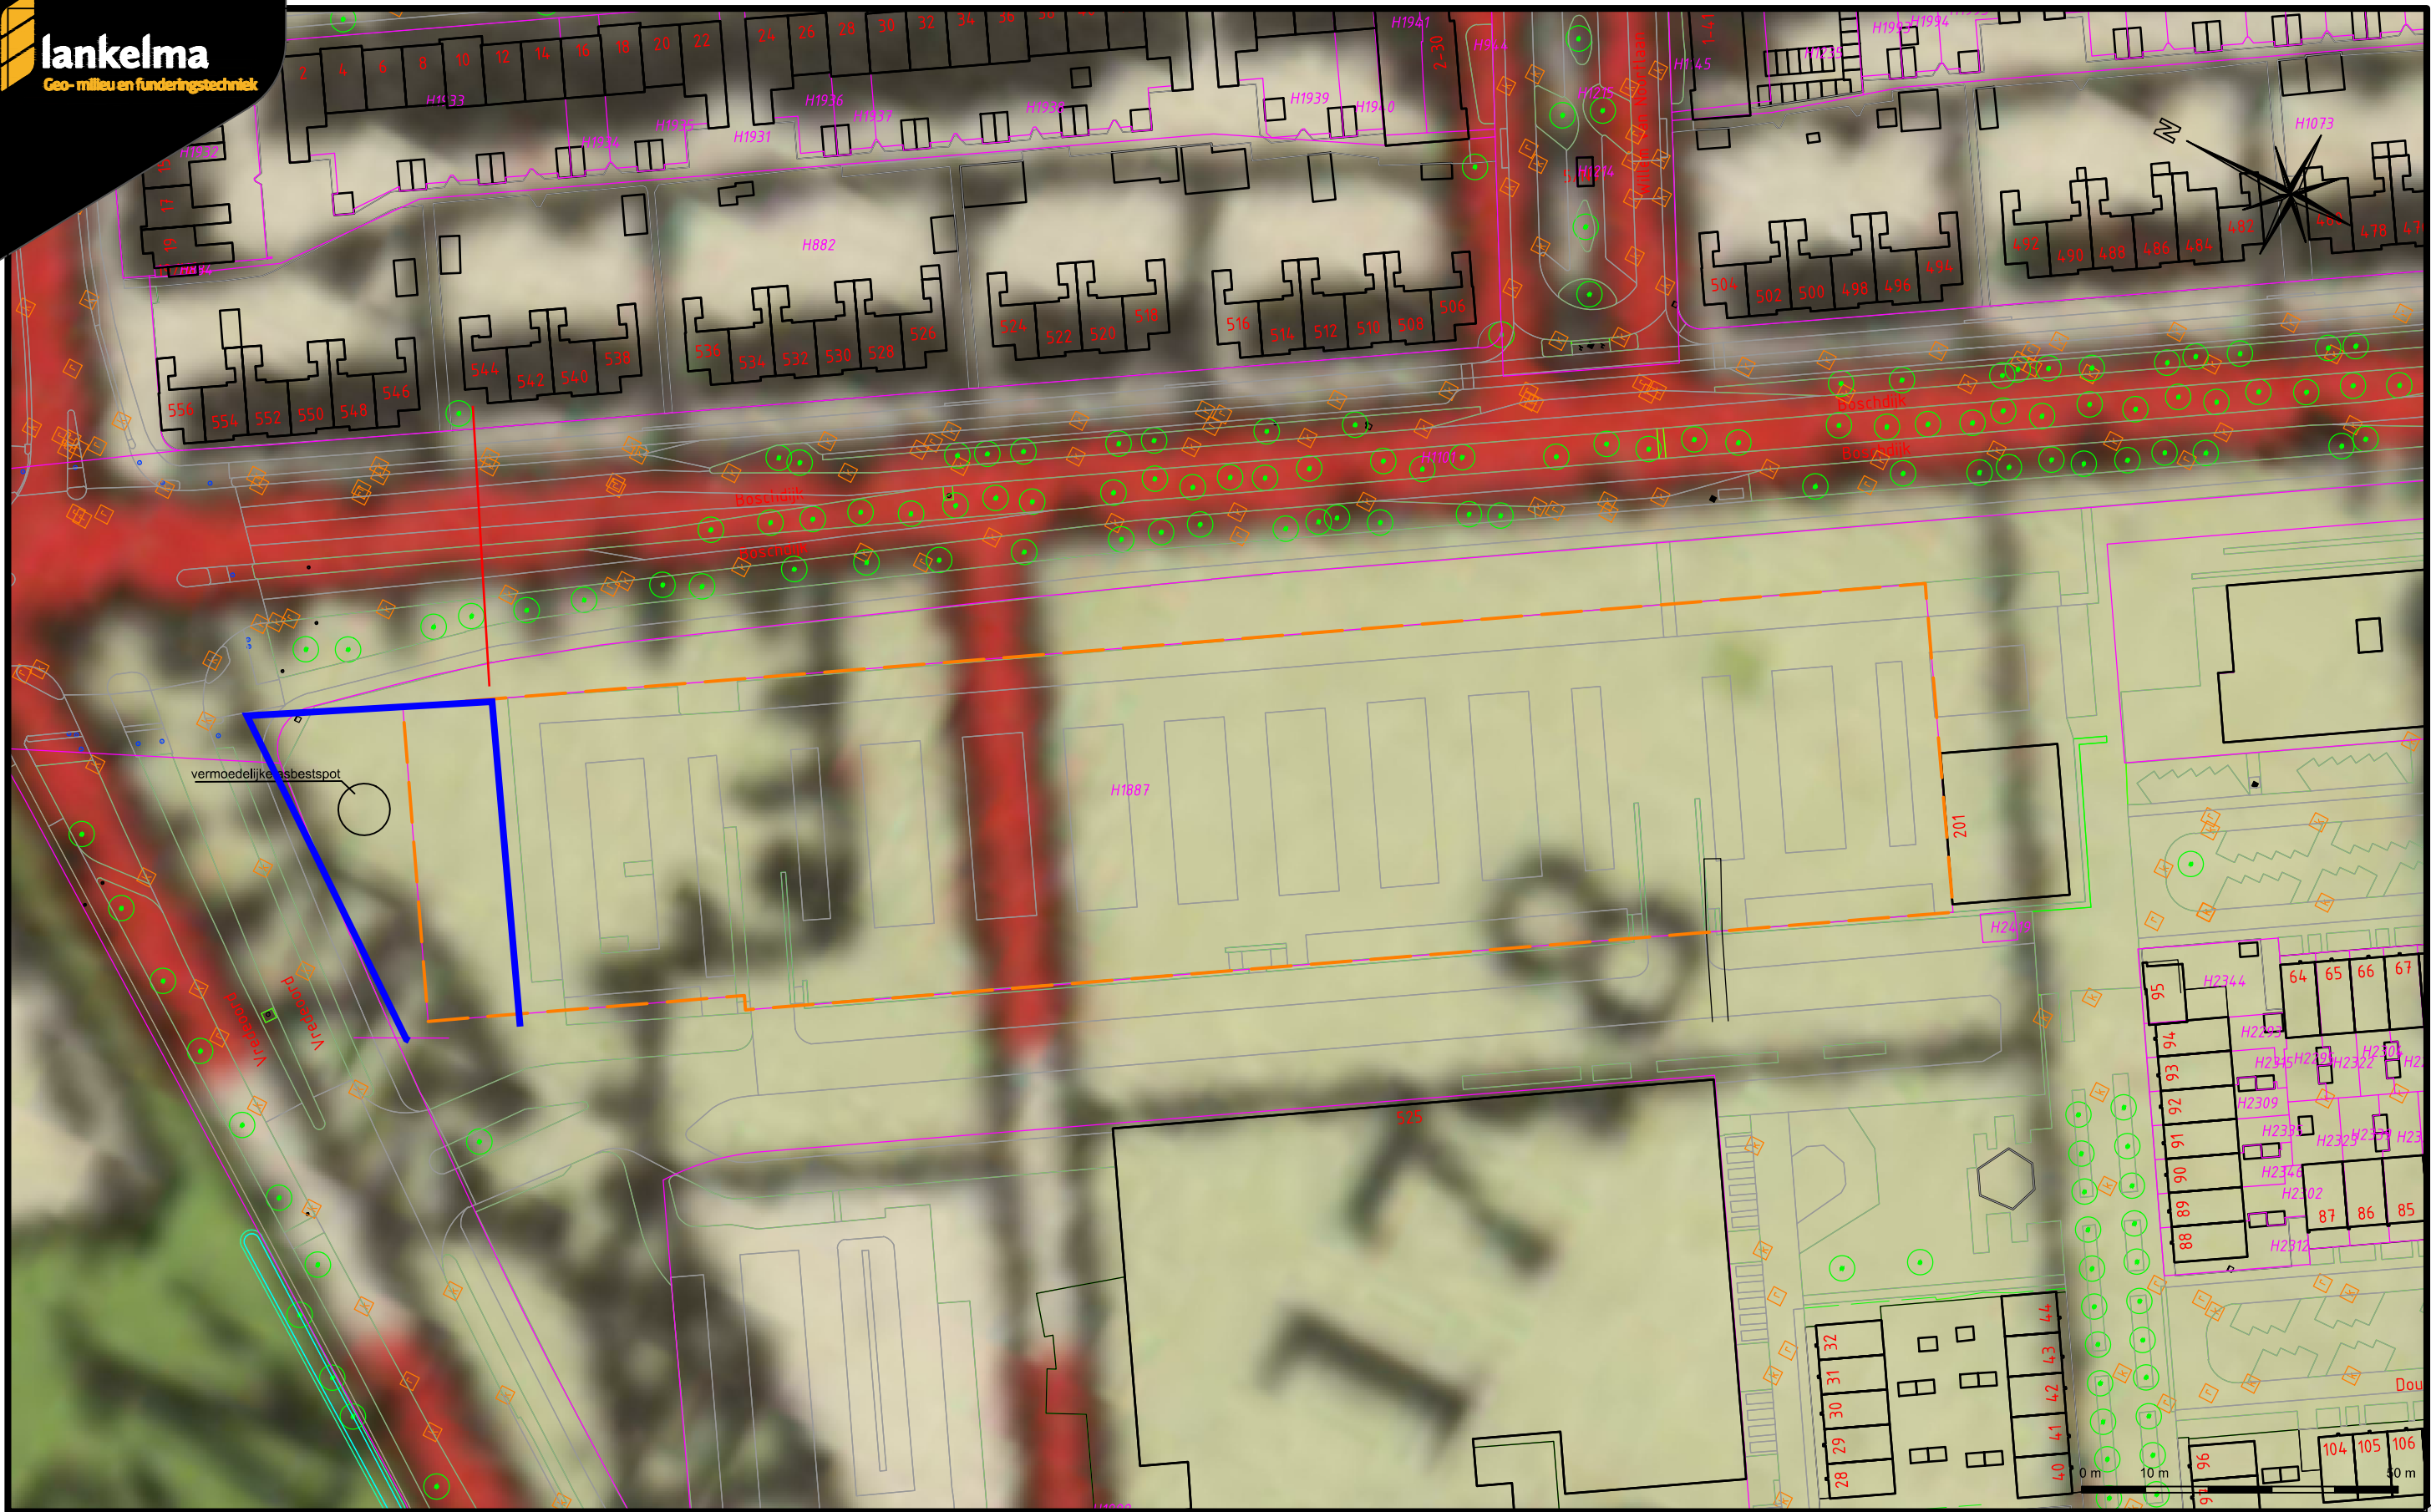
## **Bijlage 1: Tekening verkennend bodem- en asbestonderzoek**

In de conclusie van het rapport wordt aanbevolen om meer inzicht te verkrijgen in de exacte ligging van de voormalige leemputten ter plaatse van de onderzoekslocatie. In het rapport is een tekening opgenomen getiteld 'Situering leemput topografische kaart 1960'. De tekening is in bijlage 1 aan deze memo toegevoegd. De tekening geeft niet de ligging van de leemput aan, maar de ligging van een vermoedelijke asbestspot. Eventuele overlap van de spot en de onderzoekslocatie is onderzocht. Er blijkt geen overlap te zijn.

Situering leemput topografische kaart 1960

Indien er geen bouwplannen zijn ter plaatse van de groenstrook, vormen de resultaten van het bodem- en asbestonderzoek ons inziens géén belemmeringen voor de geplande nieuwbouw. Het uitvoeren van een nader bodemonderzoek wordt in dat geval niet noodzakelijk geacht. Als er in de toekomst toch bouwplannen zijn nabij de voormalige leemput kan het bevoegd gezag een nader onderzoek eisen om de exacte ligging van de leemput beter in kaart te brengen.

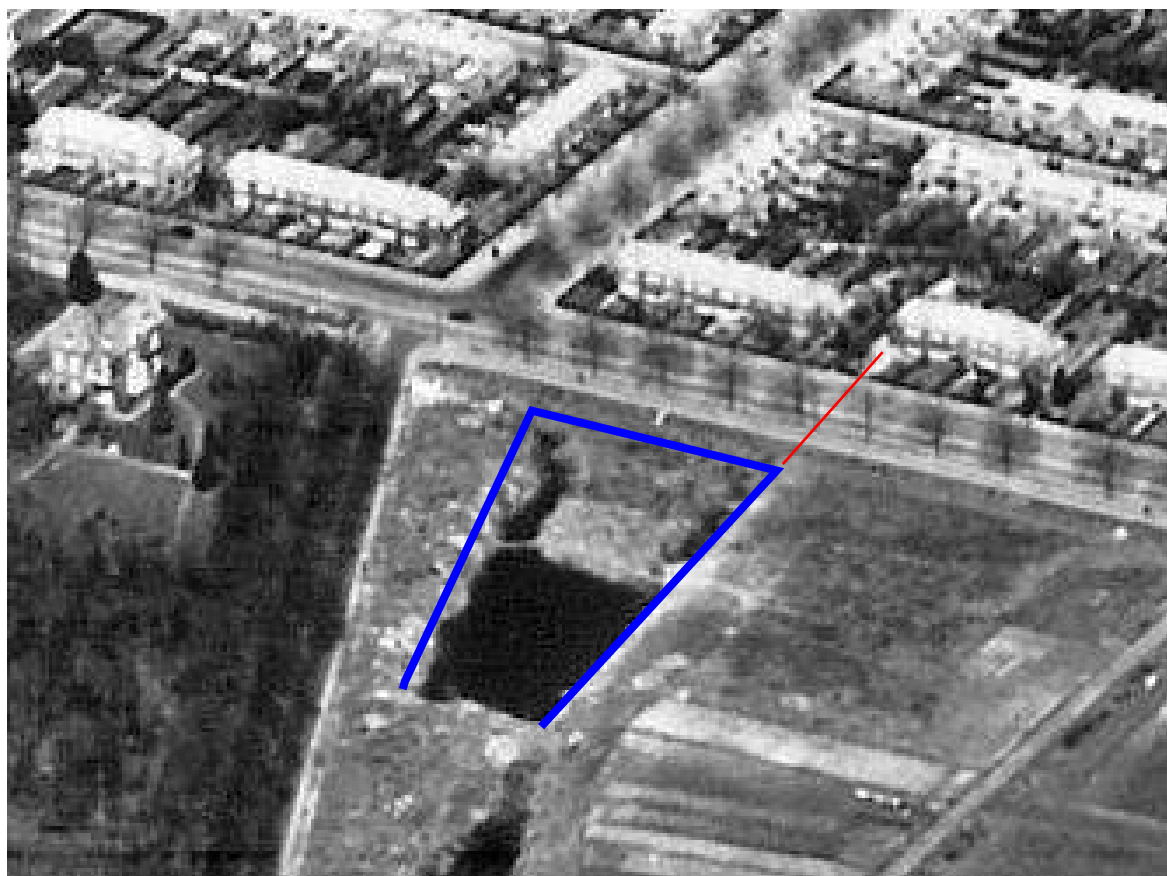
## Bijlage 2: Situering leemput

Uit aanvullend fotomateriaal van Eindhoven in Beeld uit 1953 is de exacte locatie van de leemput vastgesteld. Het fotomateriaal is als bijlage 2 in deze memo opgenomen. Sinds de foto is genomen zijn geen wijzigingen opgetreden aan de huizen aan de overzijde van de weg Boschdijk. Zodoende valt op te maken dat de voormalige leemput gesitueerd is in de groenstrook aan de noordzijde van de onderzoekslocatie. Zie de op bijlage 1 en 2 toegevoegde blauwe lijn.

De voormalige leemput valt volgens het fotomateriaal geheel binnen de groenstrook. Dit is bekrachtigd door het uitgevoerde bodemonderzoek. Een aantal boringen ter plaatse van de voormalige leemput is gestaakt. In één boring is een loze ruimte aangetroffen. In de geanalyseerde grond(meng)monsters zijn geen sterk verhoogde gehalten met verontreinigende stoffen aangetoond. Dit geldt zowel voor de groenstrook als voor het overige terreindeel.
