PARKEERONDERZOEK MOLENBERG (17) HEERLEN

Onderzoek: Parkeeronderzoek Molenberg (17) Heerlen

| Rapportdatum | Bodemonderzoek | Rapportnummer | DownloadLink |
|---|---|---|---|
| 08-02-2023 | brf (briefrapport) | GA221770.R01.V2.0 | <a href="#">Funderingsadvies + Infiltratieonderzoek Jan Camperstraat 5</a> |

### **Heerlen, Stadionbaan 50**

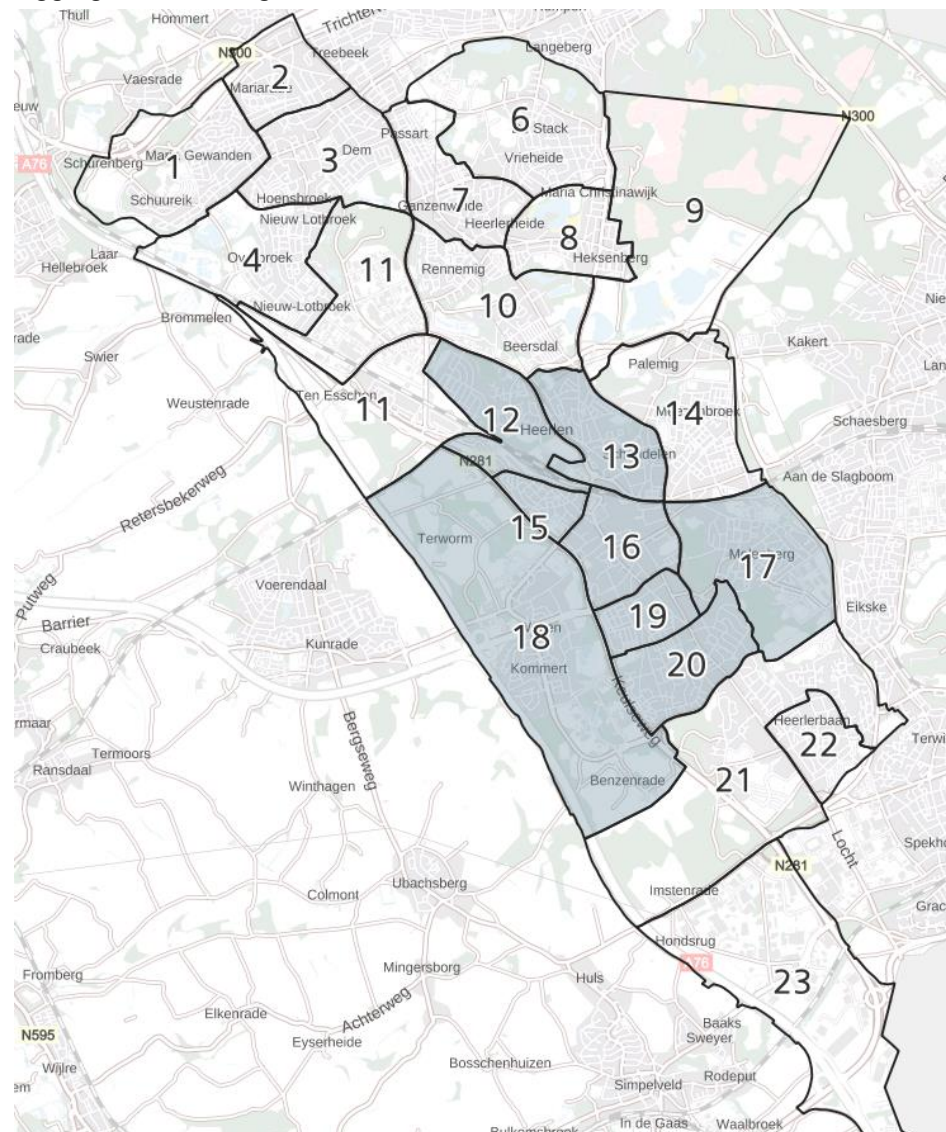
Het parkeeronderzoek is uitgevoerd in 8 wijken van Heerlen (zie plattegrond):

*Ligging onderzoeksgebied*

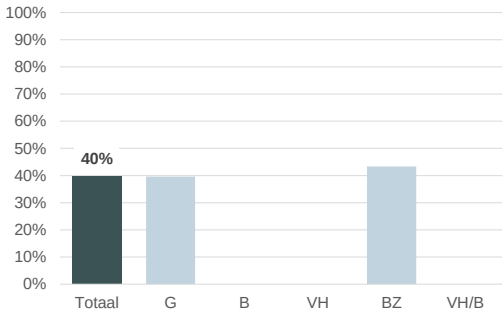
WERKDAG MIDDAG (16-18u)

PARKEERDRUK - ALGEMEEN

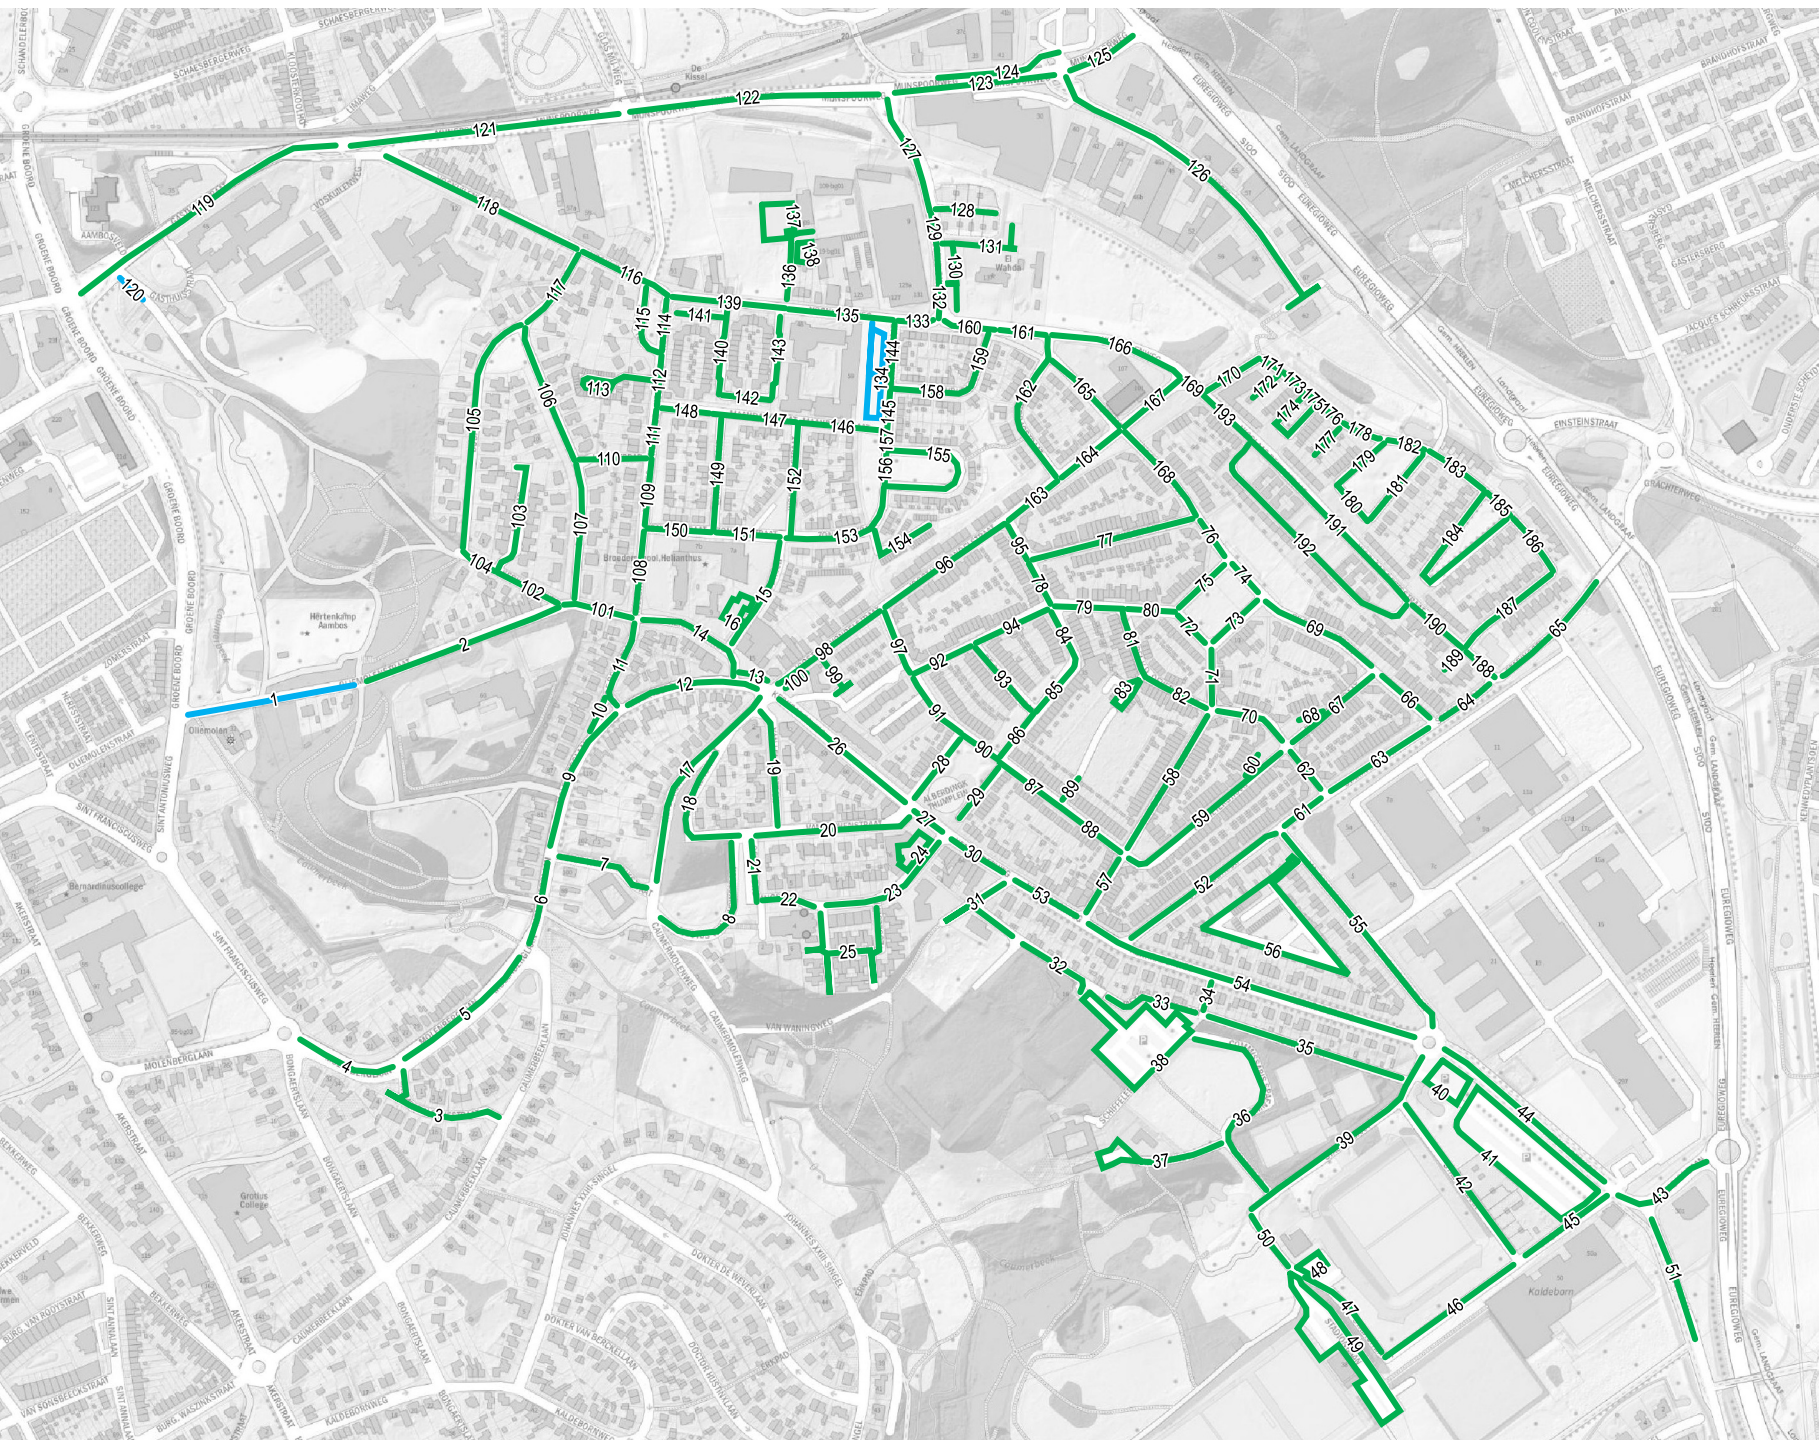
PARKEERDRUK  
Juli 2021

- 0 - 70%
- 70 - 85%
- 85 - 100%
- ≥ 100%
- geen cap. wel bezetting
- geen cap. geen bezetting

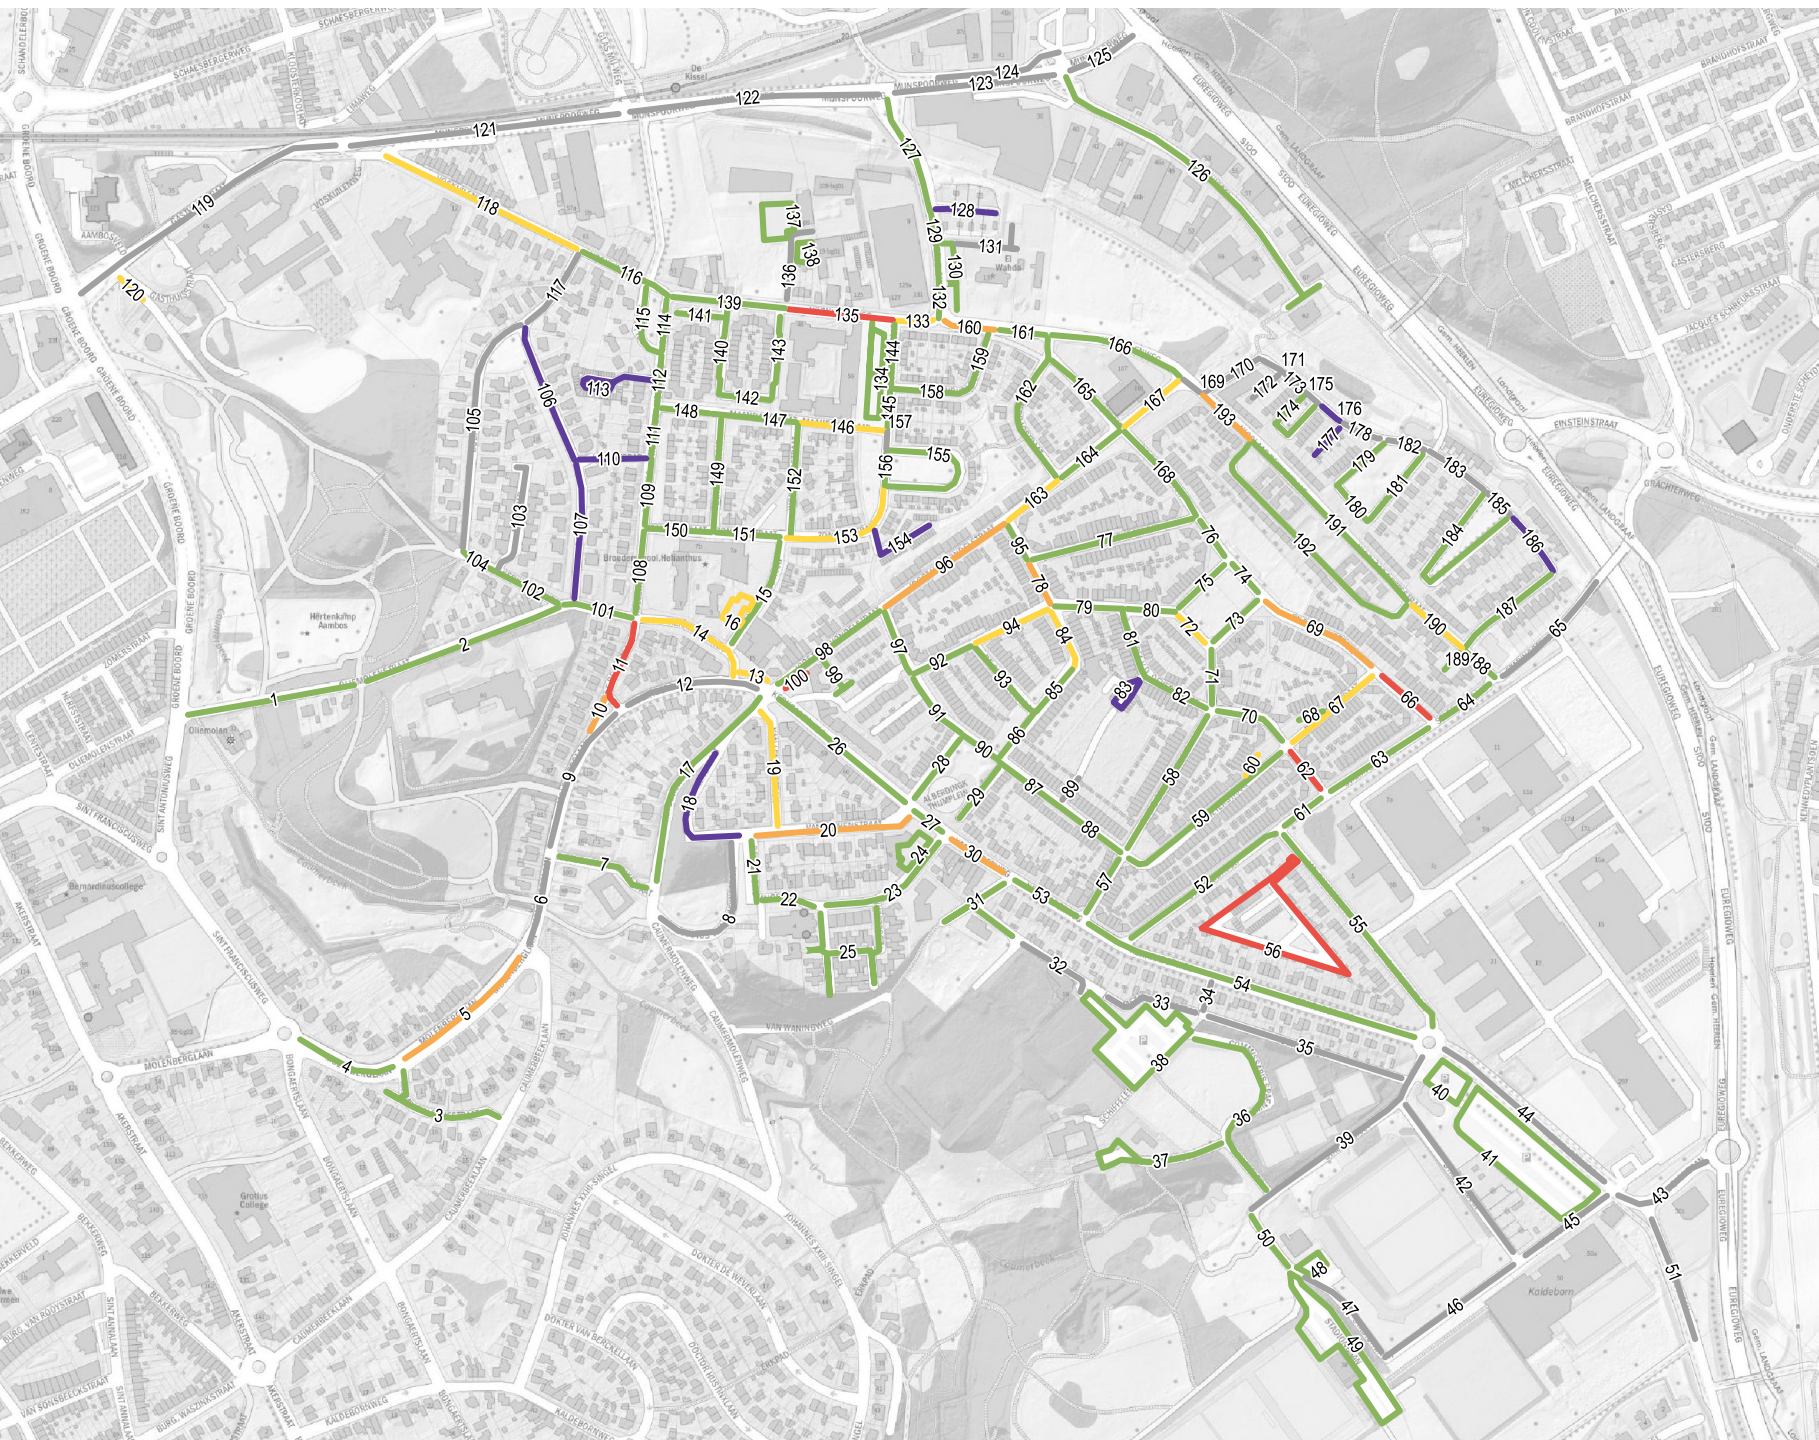
PARKEERDRUK  
Juli 2021

- 0 - 70%
- 70 - 85%
- 85 - 100%
- ≥ 100%
- geen cap. wel bezetting
- geen cap. geen bezetting

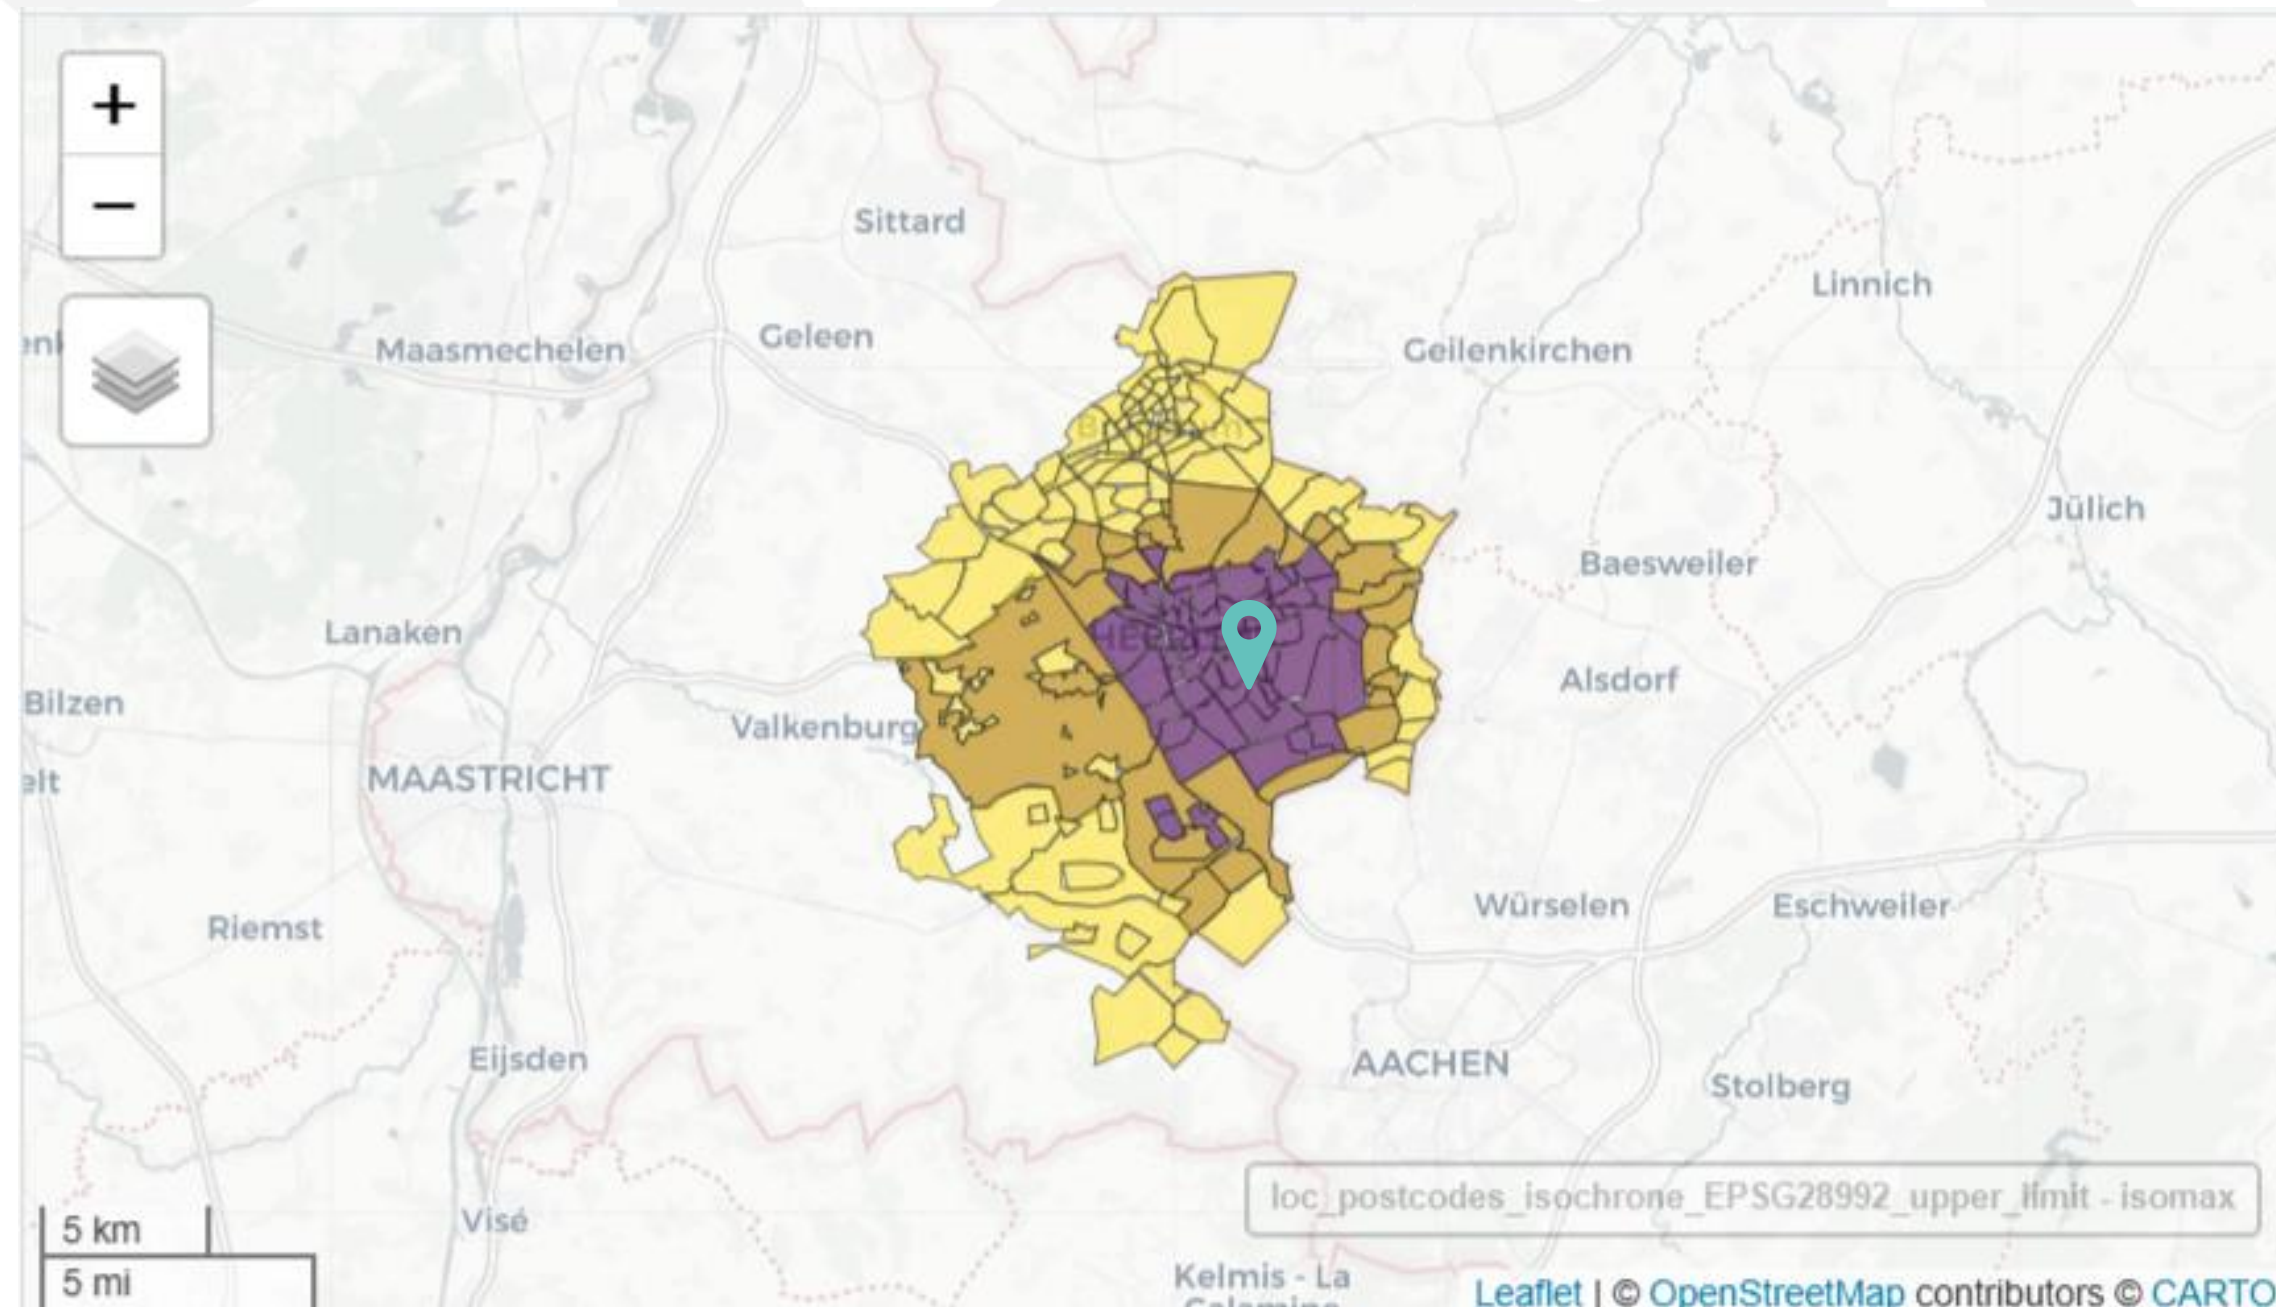
# EEN PADEL CENTRUM IN PARKSTAD LIMBURG KAN 240.330 MENSEN BEREIKEN.

- < 5 min reisafstand tot Padel locatie
- 5-10 min reisafstand tot Padel locatie
- 10-15 min reisafstand tot Padel locatie

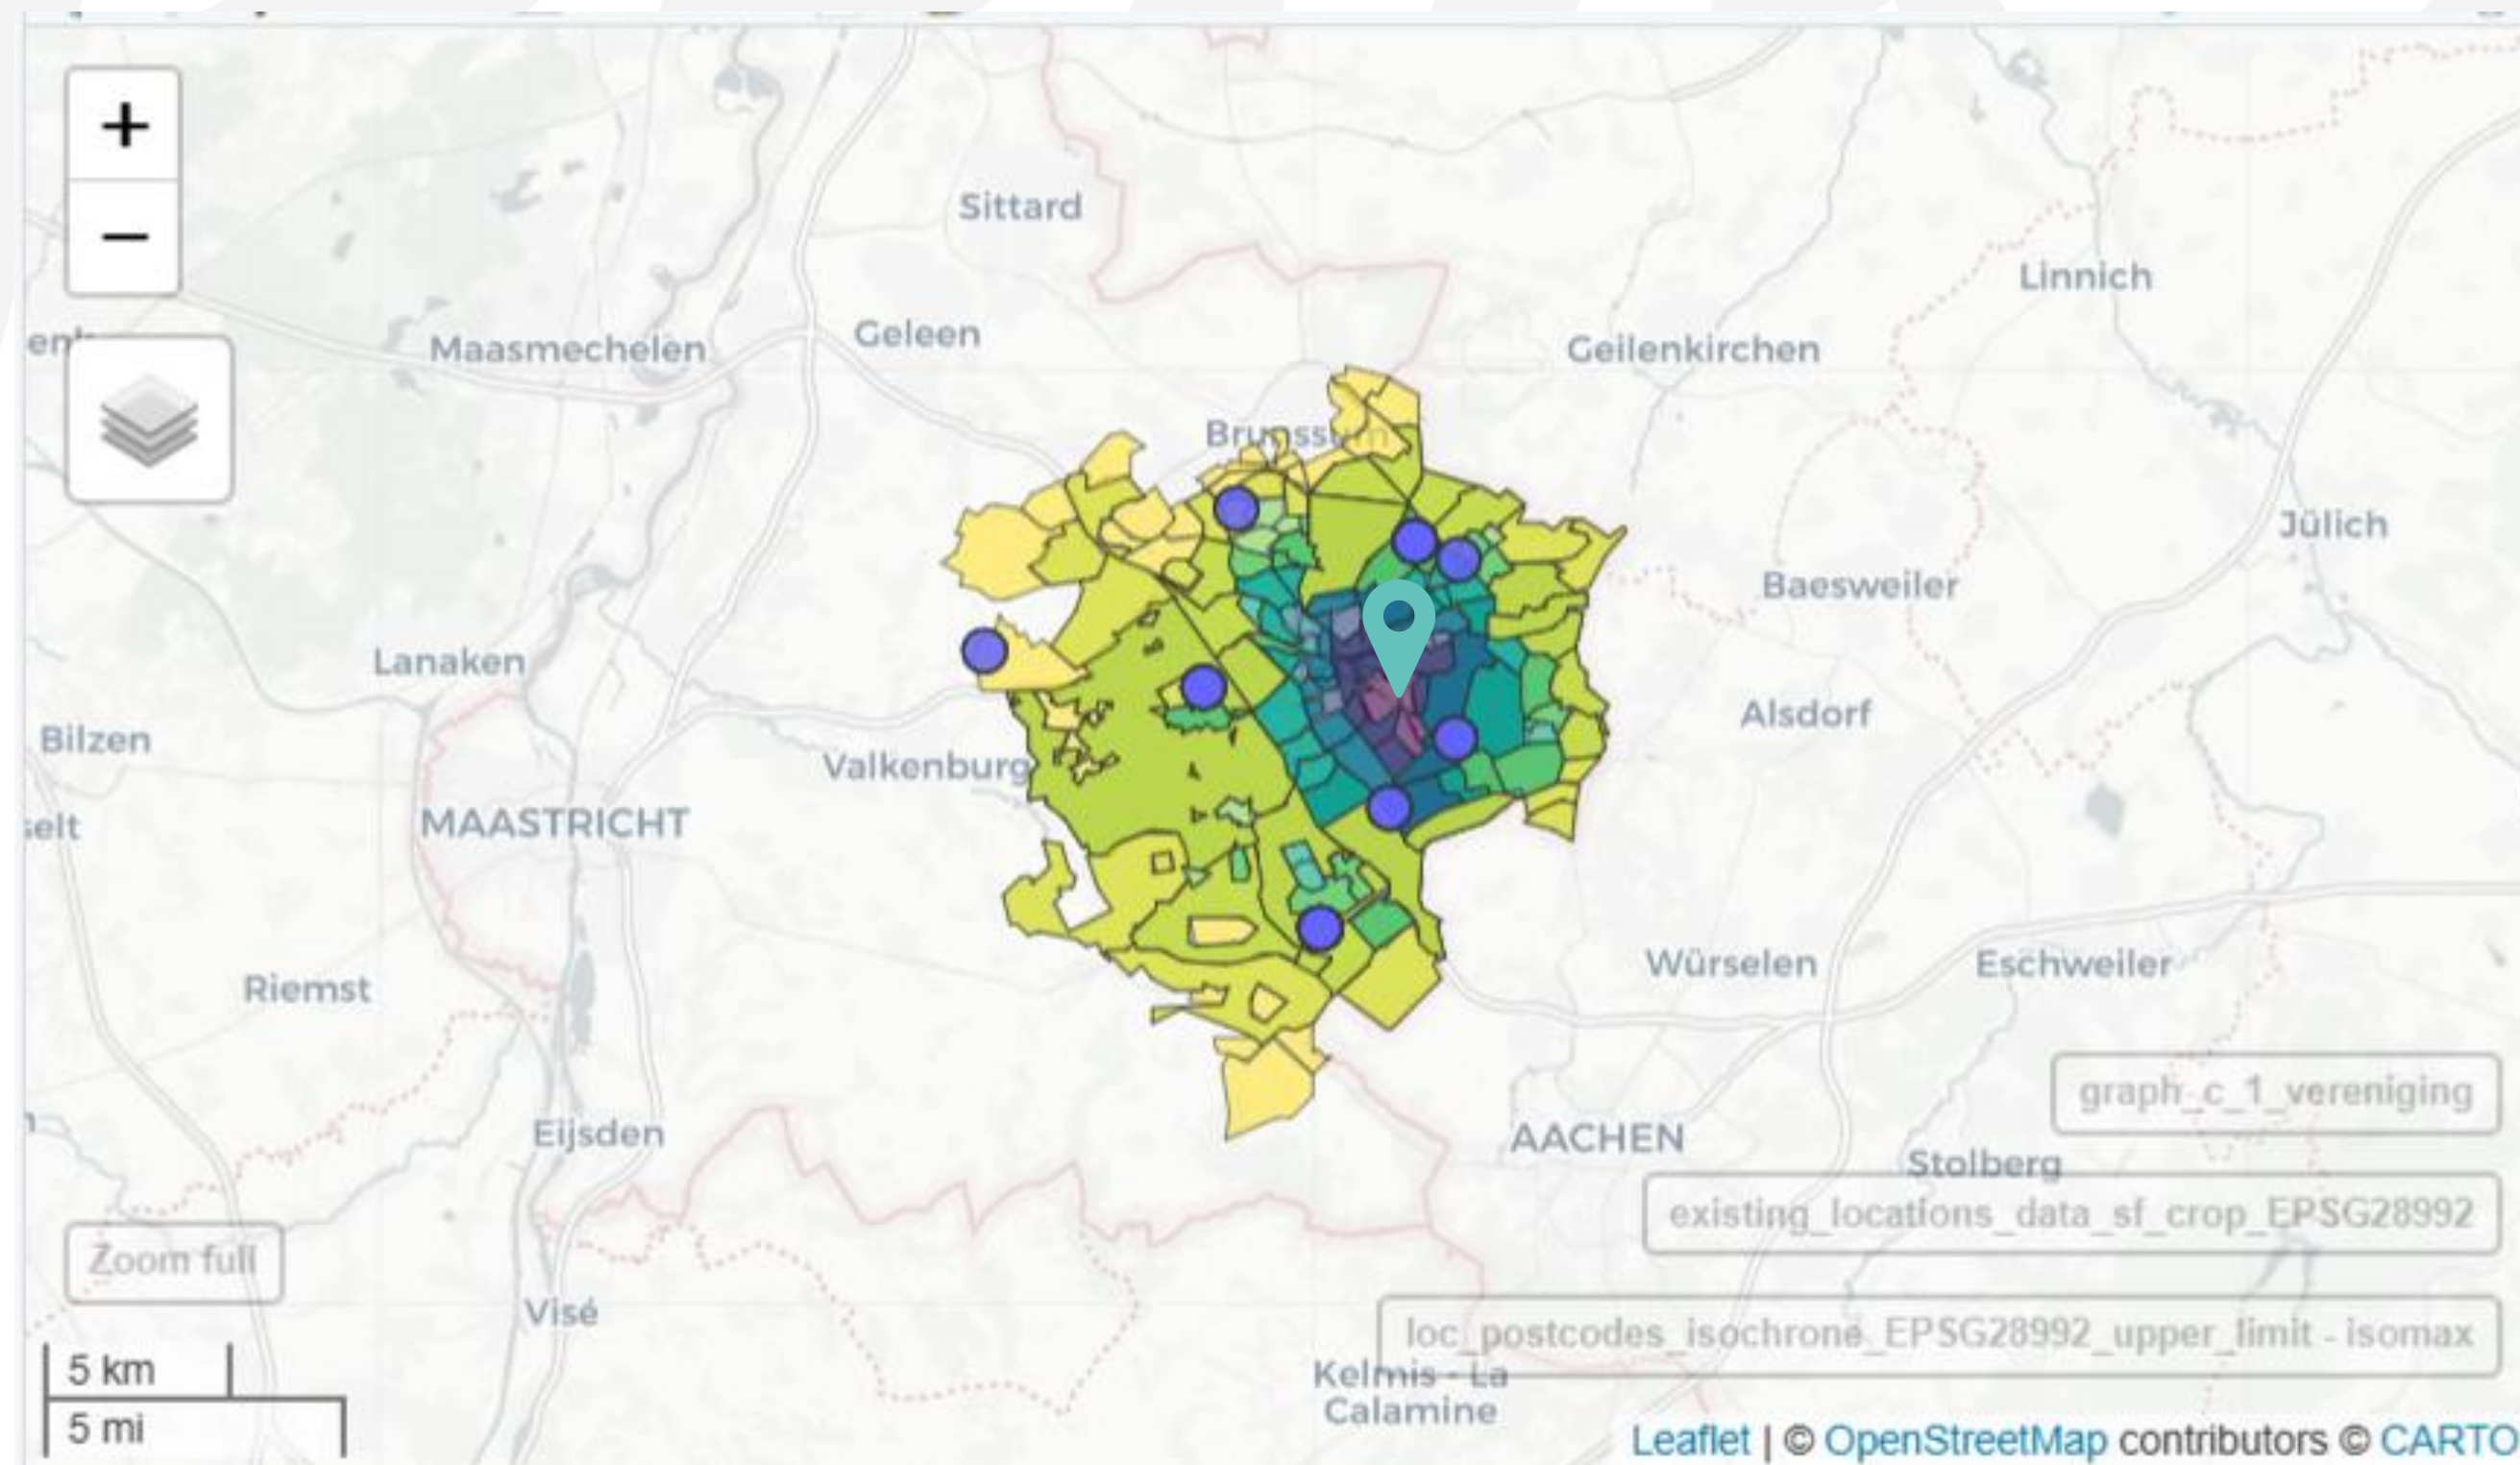
# LOCATIES RONDOM PARKSTAD LIMBURG

- Aantal locaties: 8
- 4 commerciële locaties
- 4 verenigingslocaties
- Totaal aantal banen: 34
- 14 outdoorbanen
- 20 indoorbanen

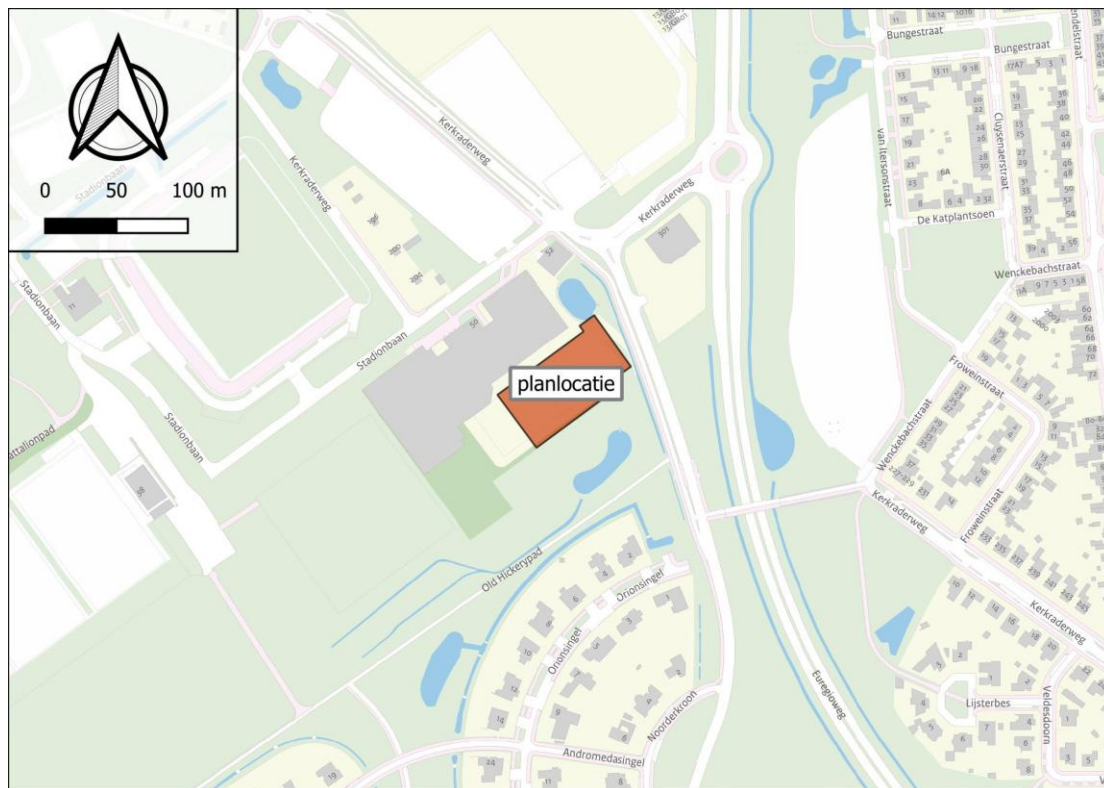
*Afbeelding: Te onderzoeken planlocatie Stadionbaan 50 in Heerlen*

Bij sporthallen wordt veelal een richtafstand van 50 meter tot rustige woonwijk aangehouden. De afstand tot de meest nabij gelegen woonfunctie bedraagt ongeveer 94 meter. Er wordt derhalve ruimschoots voldaan aan de richtafstand. Omdat padel luidruchtiger is dan tennis dan de meeste andere gangbare sporten, levert dat in sommige gevallen meer risico's op hinder. Om die reden is deze quickscan uitgevoerd. Dit onderzoek concentreert zich derhalve op de geluiduitstraling van de padelactiviteiten zelf. Het verkeer dat de sporthal aantrekt onderscheidt zich immers niet van het verkeer van en naar andere sportfaciliteiten zoals een fitnesscentrum. Deze verkeersbewegingen vinden ook niet plaats op korte afstand van woningen en leiden naar verwachting niet tot hinder.

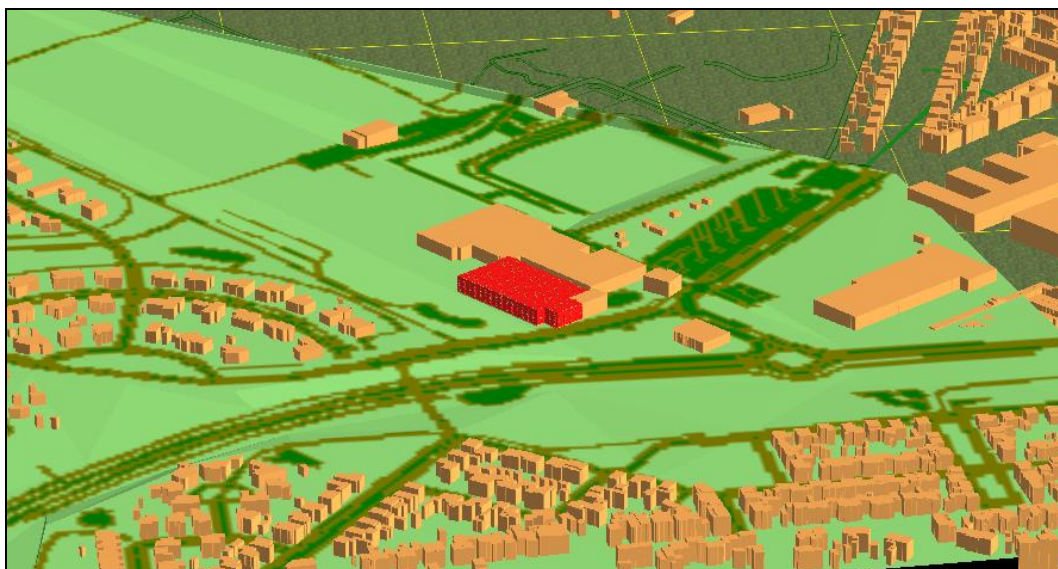
Ten noordwesten van de nieuw te bouwen padelhal ligt een woonwagenstandplaats, ten oosten en zuiden van de locatie zijn woningen gelegen. Op de meest nabij gelegen woningen en ter hoogte van de woonwagenstandplaats zijn toetspunten gelegd. In onderstaande afbeelding is een 3D impressie van het rekenmodel weergegeven.

*Afbeelding: 3D impressie van het rekenmodel voor industrielawaai (aanzicht vanuit het oosten)*

Bij het opstellen van het rekenmodel is gebruik gemaakt van downloads van BGT en AHN4 gegevens. In het rekenmodel is uitgegaan van een bodem die over het algemeen akoestisch zacht is (bodemfactor 1,0). Daar waar zich harde bodemgebieden bevinden, zoals wegen en water, is dat als zodanig ingevoerd in het rekenmodel (bodemvlakken met bodemfactor 0,0). Met hoogteverschillen in het terrein is rekening gehouden door hoogtelijnen in te voeren in het rekenmodel.

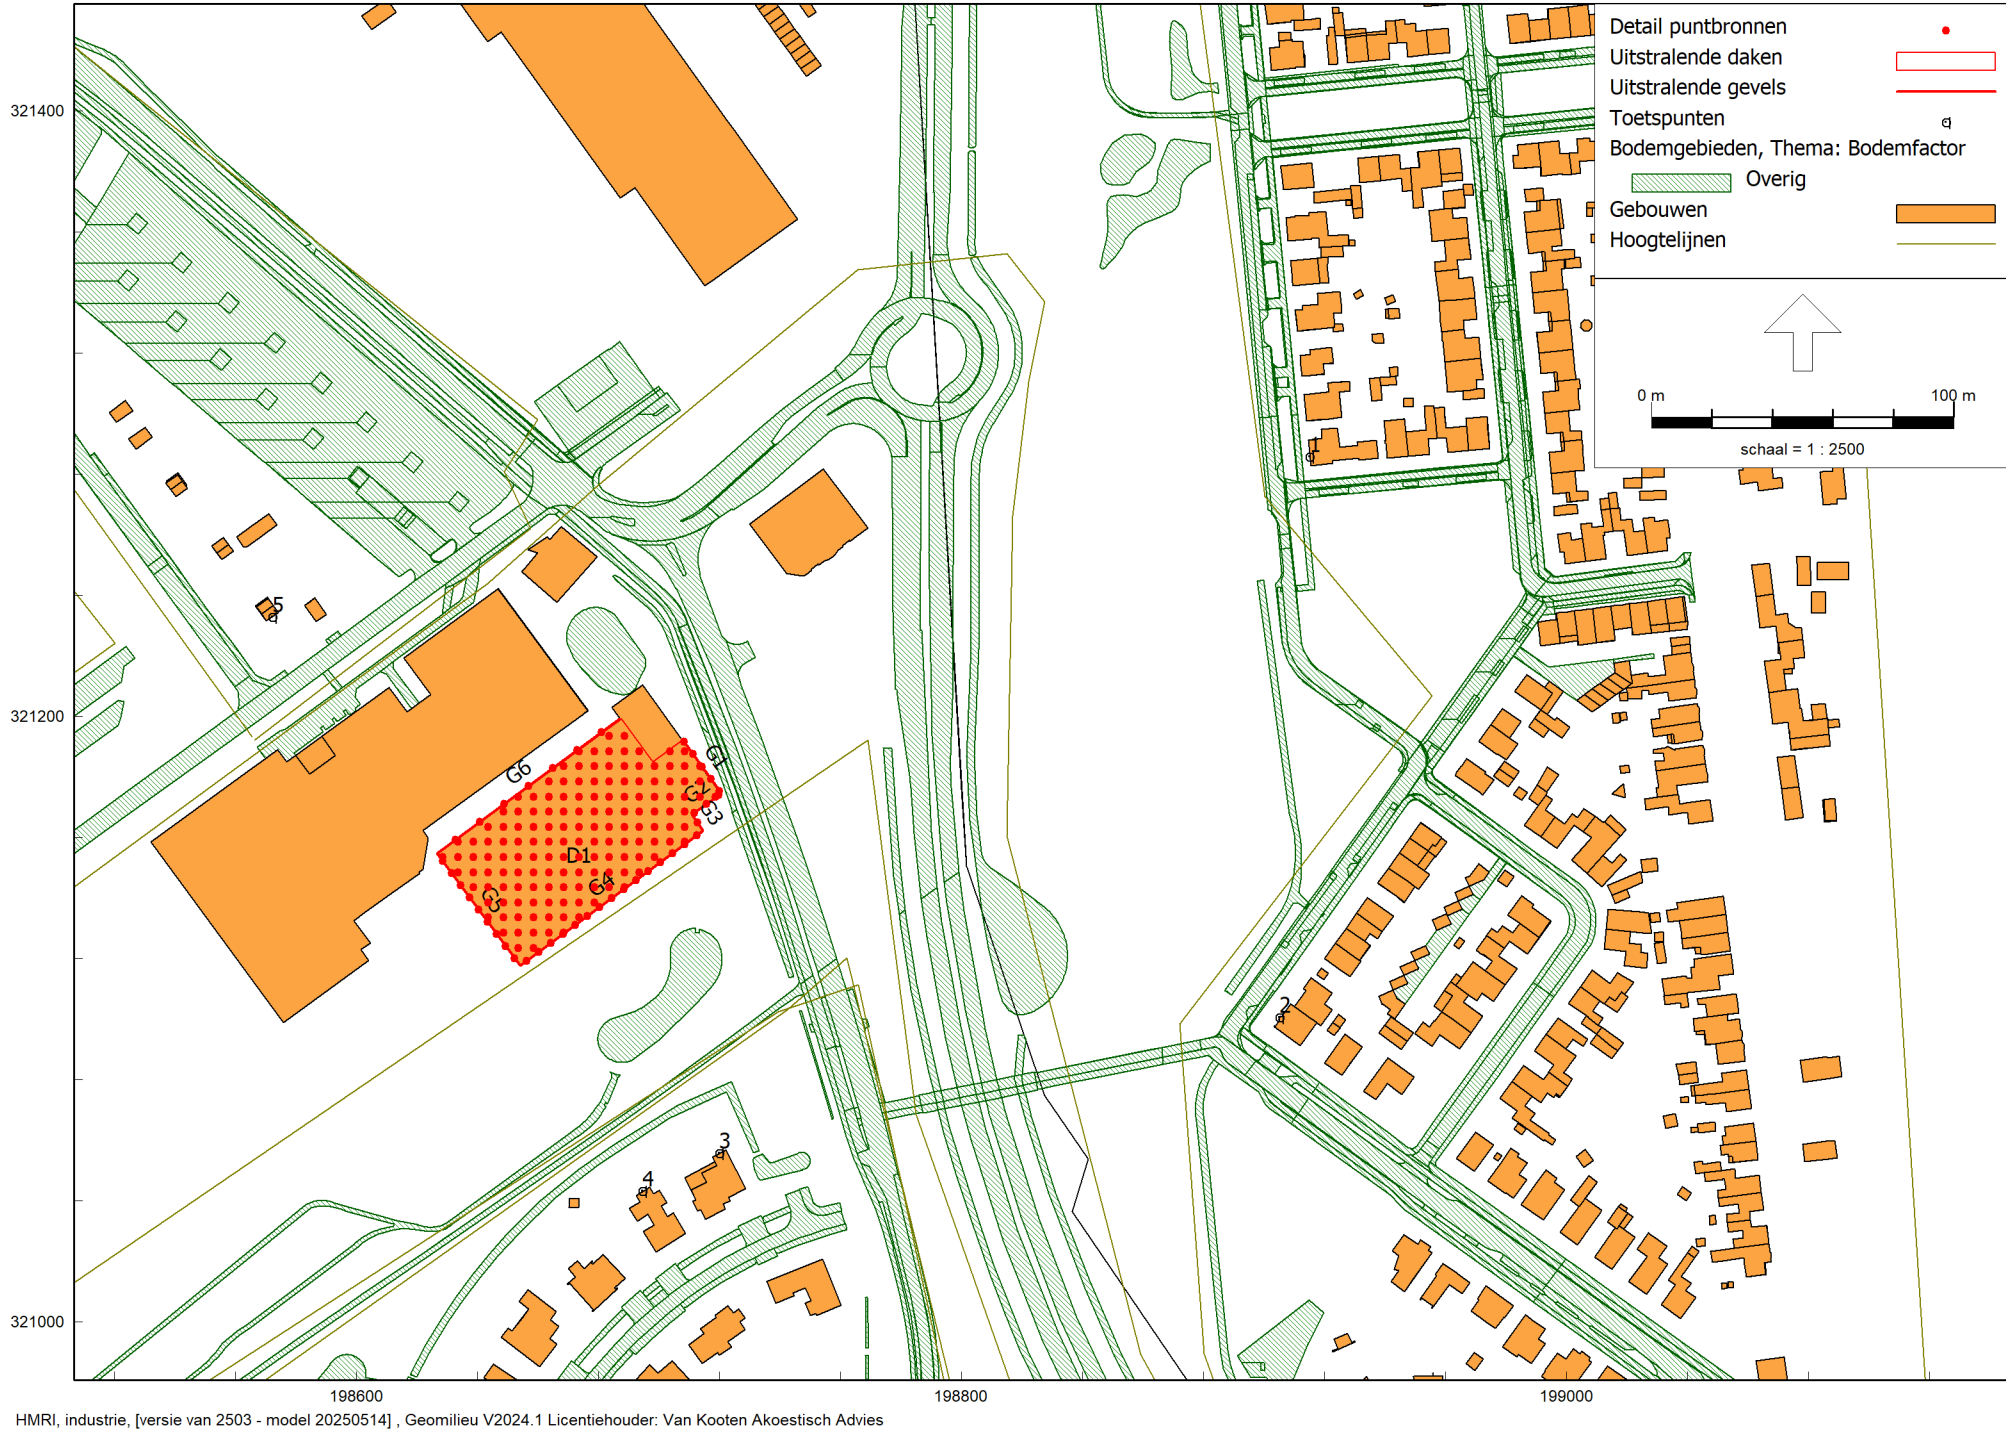
Langtijdgemiddelde beoordelingsniveau in dB(A) op de begane grond/1e verdieping

De waarden treden op in de dag- en avondperiode

Ten behoeve van het voornemen om aan de Stadionbaan 50 in Heerlen een hal te bouwen met 13 padelbanen zijn akoestische berekeningen uitgevoerd. Uit de resultaten blijkt dat met ruime marge kan worden voldaan aan de geluidnormen van het Activiteitenbesluit en het omgevingsplan van de gemeente Heerlen.

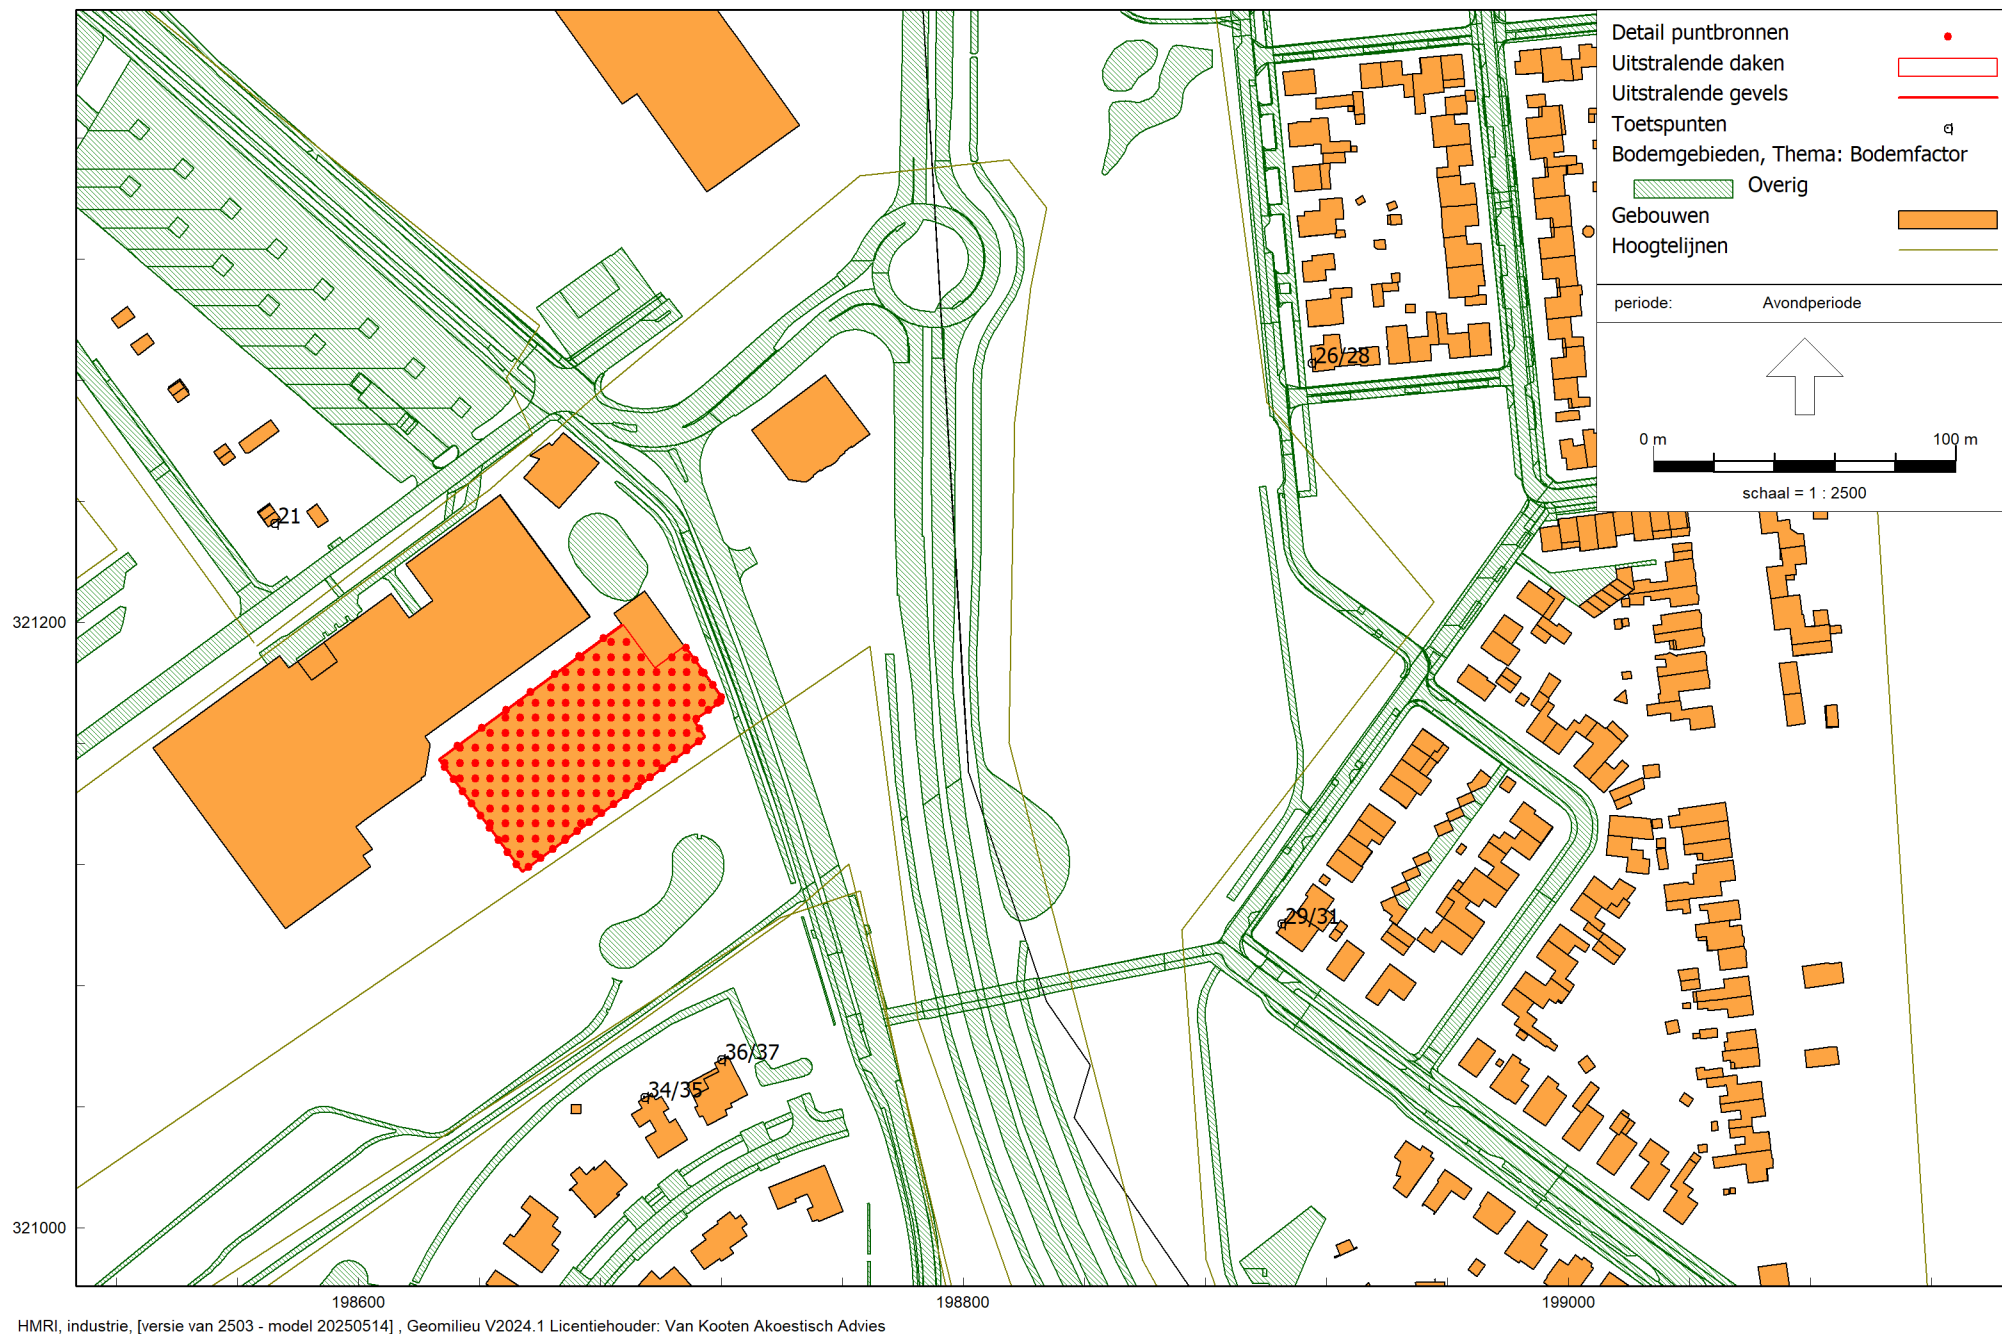
plattegrond padelhal

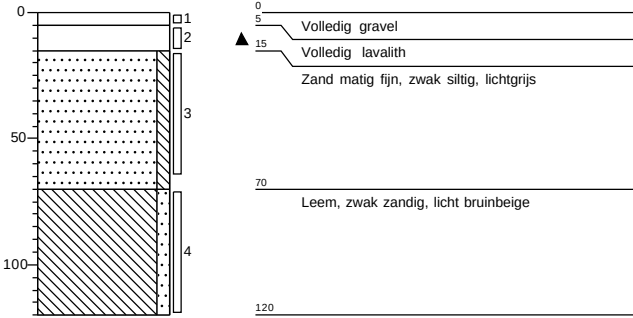
Boring: 09

### **BESCHRIJVING BOORPROFIELEN**

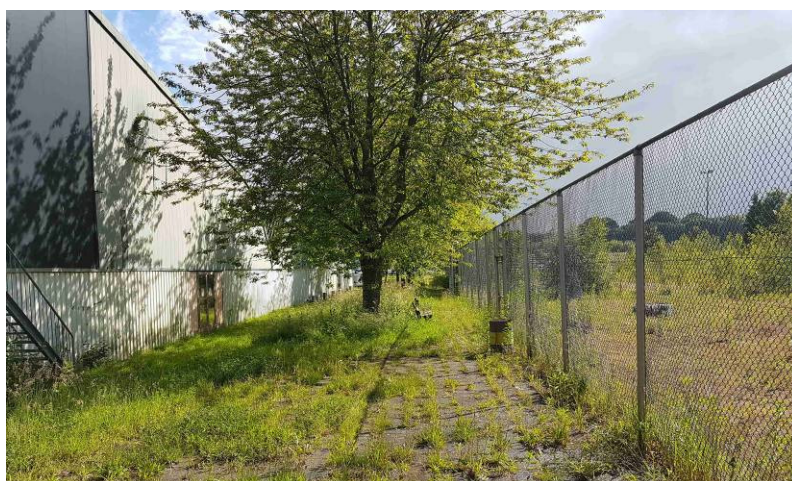
Foto 1: noordwestelijk gedeelte planlocatie / tegelpad  
(vanaf zuidwestzijde)

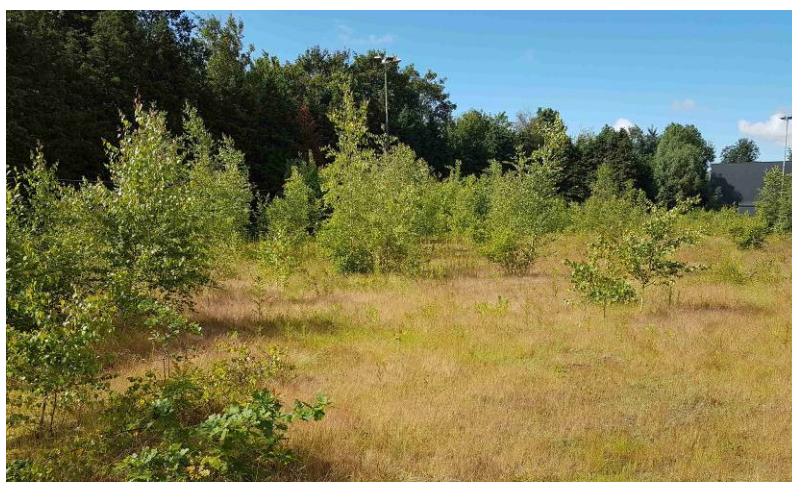
Foto 2: noordoostzijde planlocatie / voormalige tennisbanen, met begroeiing

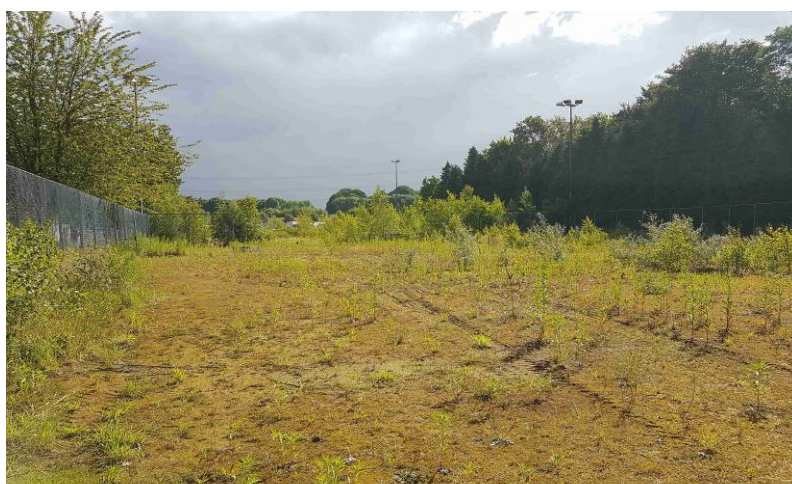
Foto 3: zuidwestzijde planlocatie / voormalige tennisbanen
