PARKEERONDERZOEK MOLENBERG (17) HEERLEN

Onderzoek: Parkeeronderzoek Molenberg (17) Heerlen

| Rapportdatum | Bodemonderzoek | Rapportnummer | DownloadLink |
|---|---|---|---|
| 08-02-2023 | brf (briefrapport) | GA221770.R01.V2.0 | <a href="#">Funderingsadvies + Infiltratieonderzoek Jan Camperstraat 5</a> |

### **Heerlen, Stadionbaan 50**

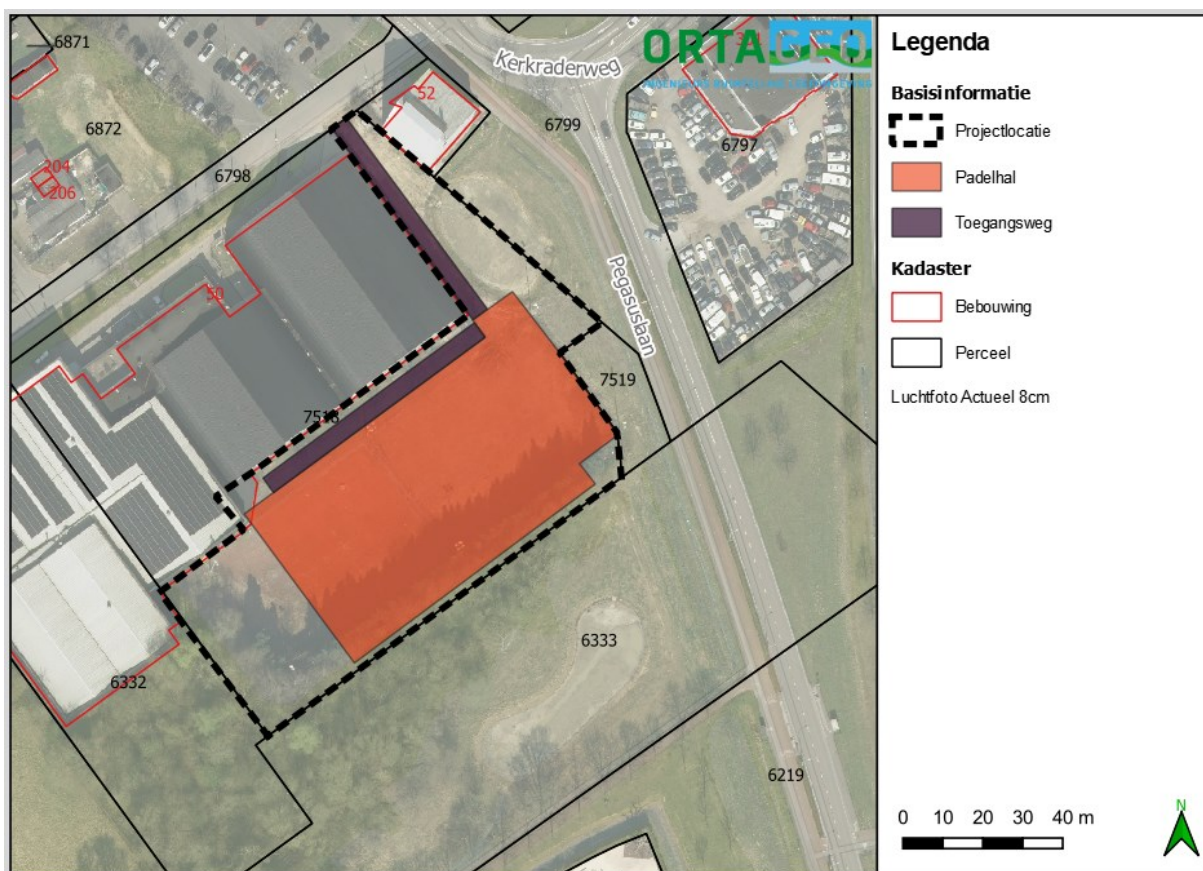
Afbeelding 1: Situering projectlocatie (bronnen 1, 4A en 4B)

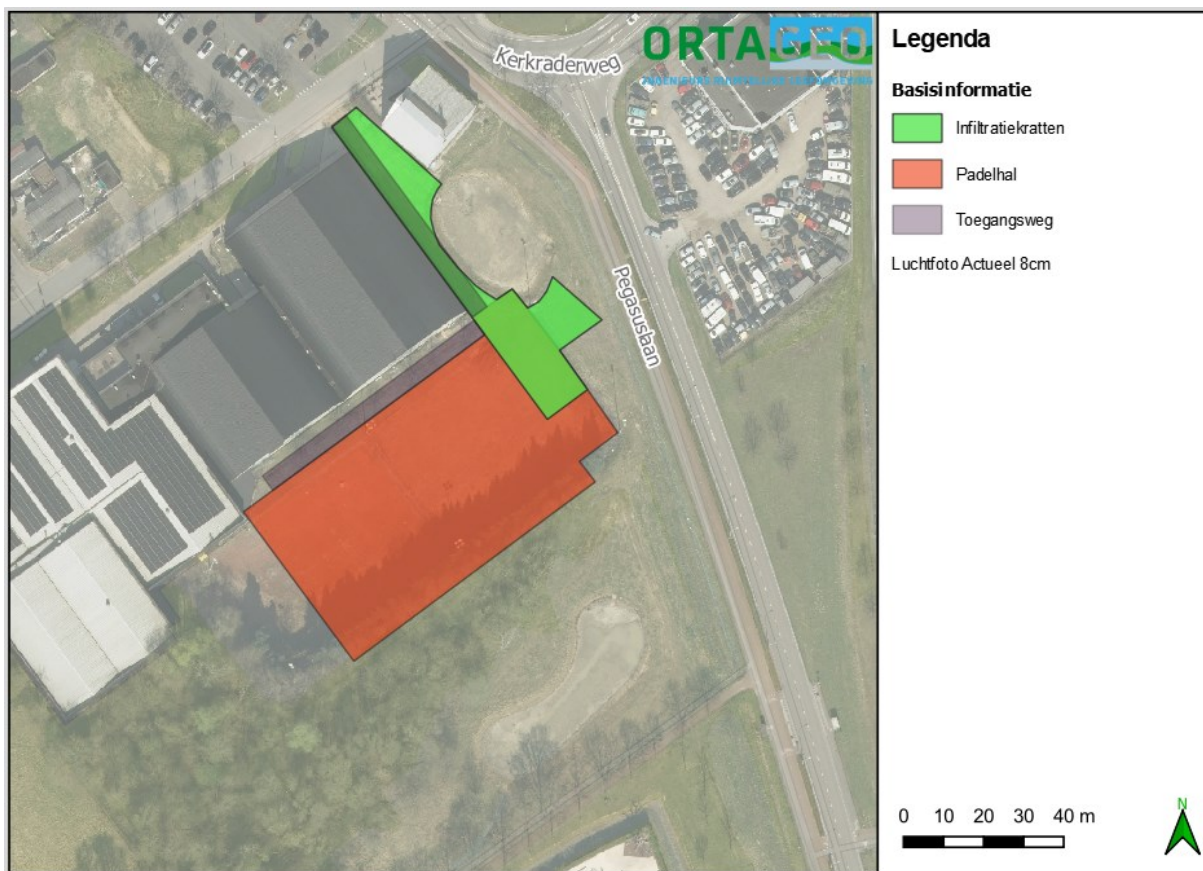
Afbeelding 2: Toekomstige situatie: infiltratiekratten, padelhal en wegen (bronnen 3A en 4A)

In de volgende tabel is de toekomstige inrichting samengevat weergegeven. De oppervlakte van de infiltratie kratten is 900 m<sup>2</sup>. De oppervlakte van het infiltratiekrattenveld dat niet onder de toegangsweg of de padelhal ligt is onverhard.

Op basis van een doorlatendheid van 0,0083 m/uur (0,2 m/d) is een infiltratiekrat omtrek van 610 m noodzakelijk. In het ontwerp van afbeelding 2, zoals door het OG verstrekt, bedraagt de omtrek 247 m. Derhalve is een verhoging van de omtrek met 363 m nodig.

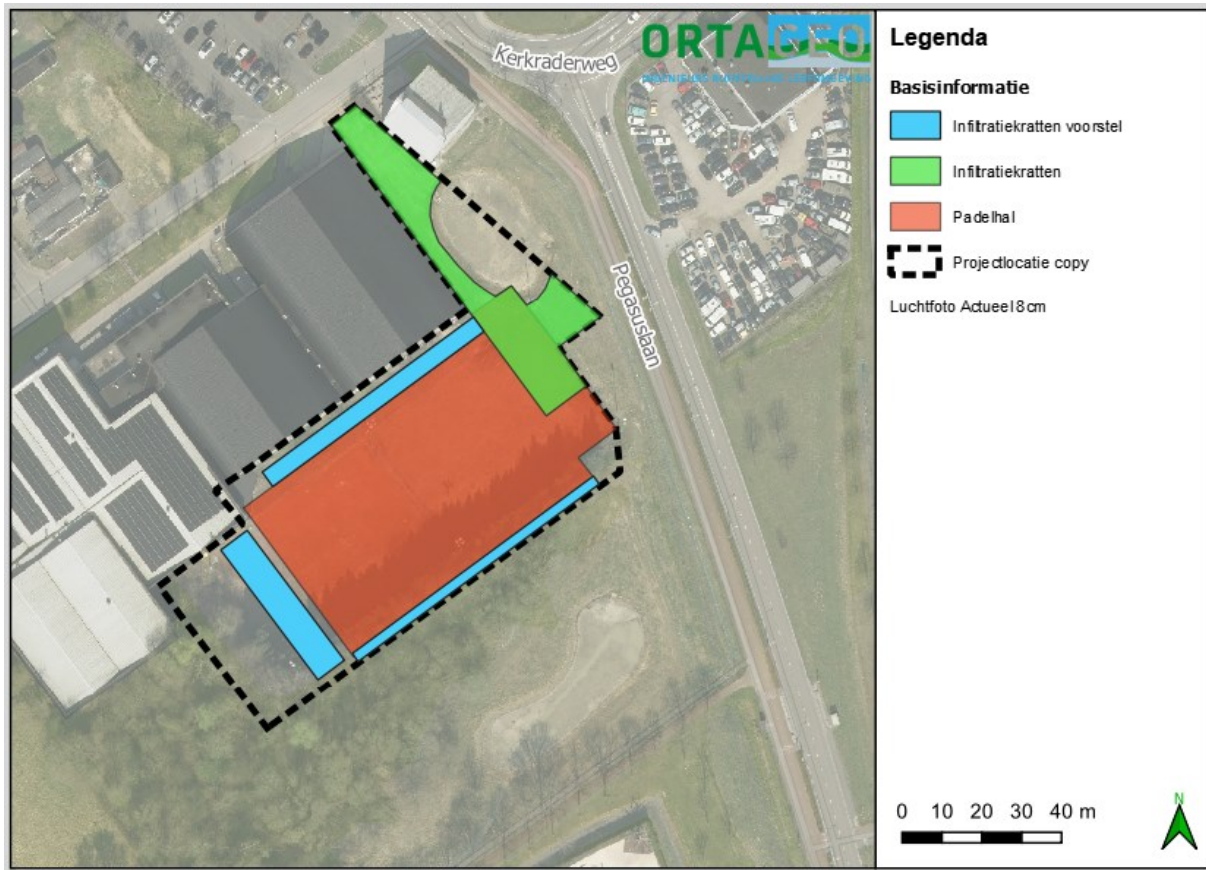
Hieronder wordt een voorstel gedaan voor de locatie van extra kratten om een totale omtrek van de zijkanten van minimaal 610 m te bereiken.

Afbeelding 3: Voorstel extra infiltratie kratten

Met dit omtrek voorstel is een totale wandoppervlakte van  $915 \text{ m}^2$  bereikbaar. Op basis van de doorlatendheid en deze aannames wordt door middel van infiltratie een ledigingscapaciteit van  $7,6 \text{ m}^3/\text{uur}$  behaald.

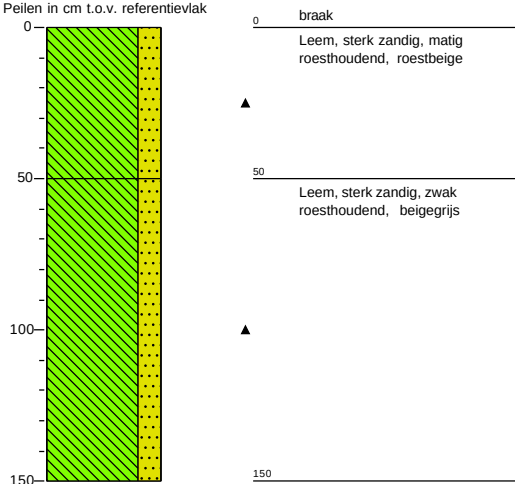
### Meetpunt: 01

Datum meting: 1-4-2025  
Veldwerker: Emanuel Eeren  
Peilen in cm t.o.v. referentievlak

Met behulp van de vergelijking van Thiem voor stationaire stroming zijn op basis van de infiltratiemetingen de K-waarden bepaald. Een grafische weergave van de infiltratieproeven is opgenomen in bijlage 3. De uit de infiltratieproeven afgeleide K-waarden zijn weergegeven in de volgende tabel.

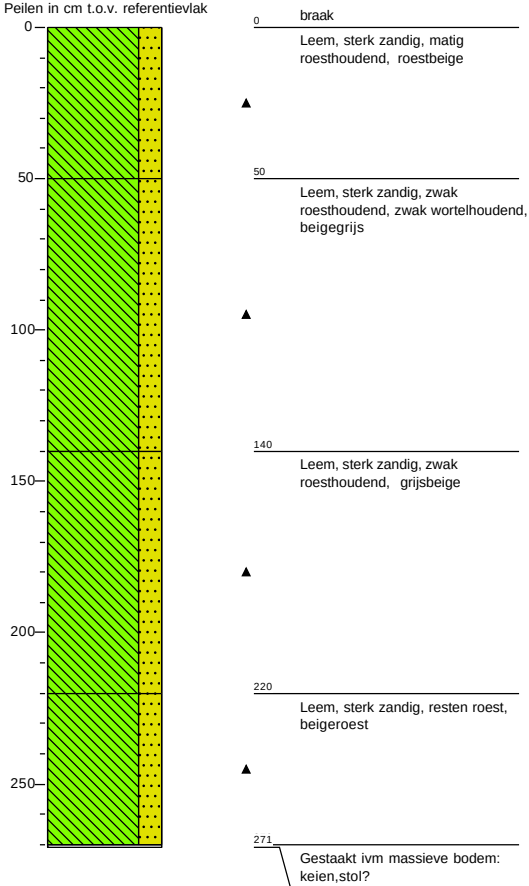
### Meetpunt: 02

Datum meting: 1-4-2025  
Veldwerker: Emanuel Eeren  
Peilen in cm t.o.v. referentievlak

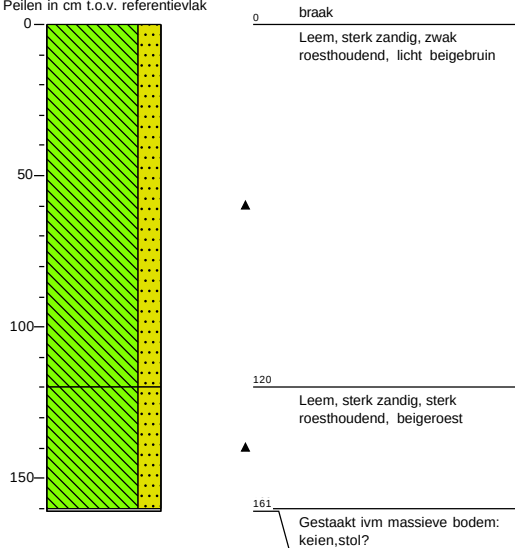
### Meetpunt: 03

Datum meting: 1-4-2025  
Veldwerker: Emanuel Eeren  
Peilen in cm t.o.v. referentievlaak

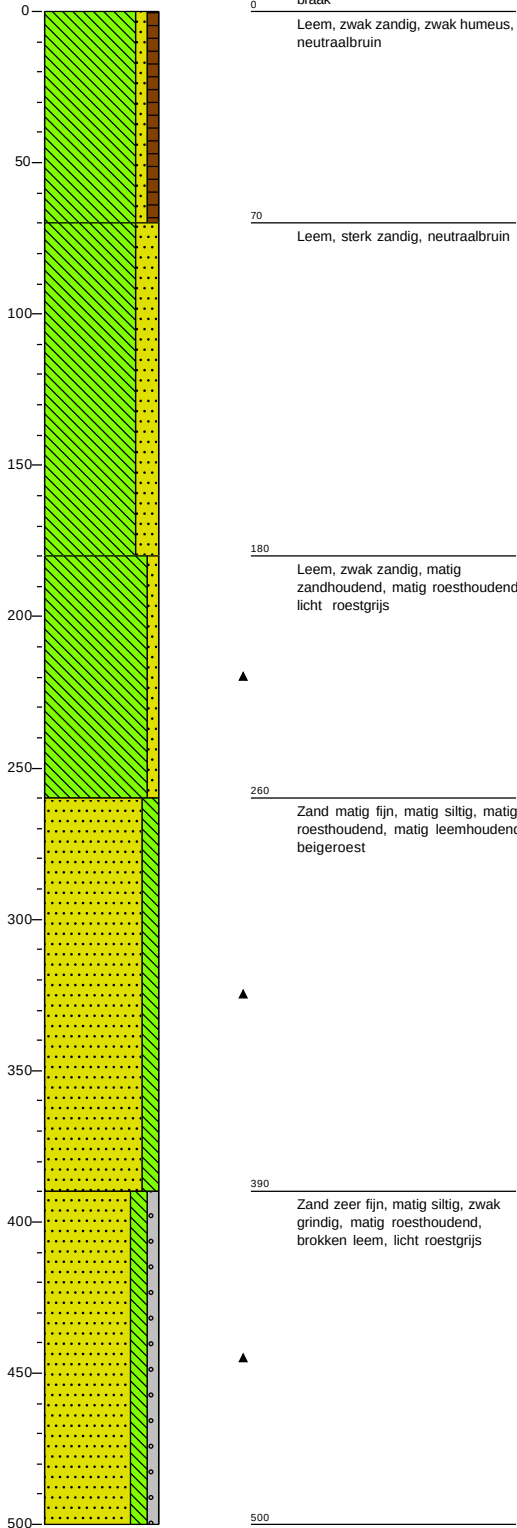
Datum meting: 1-4-2025  
Veldwerker: Emanuel Eeren  
Peilen in cm t.o.v. referentievlak

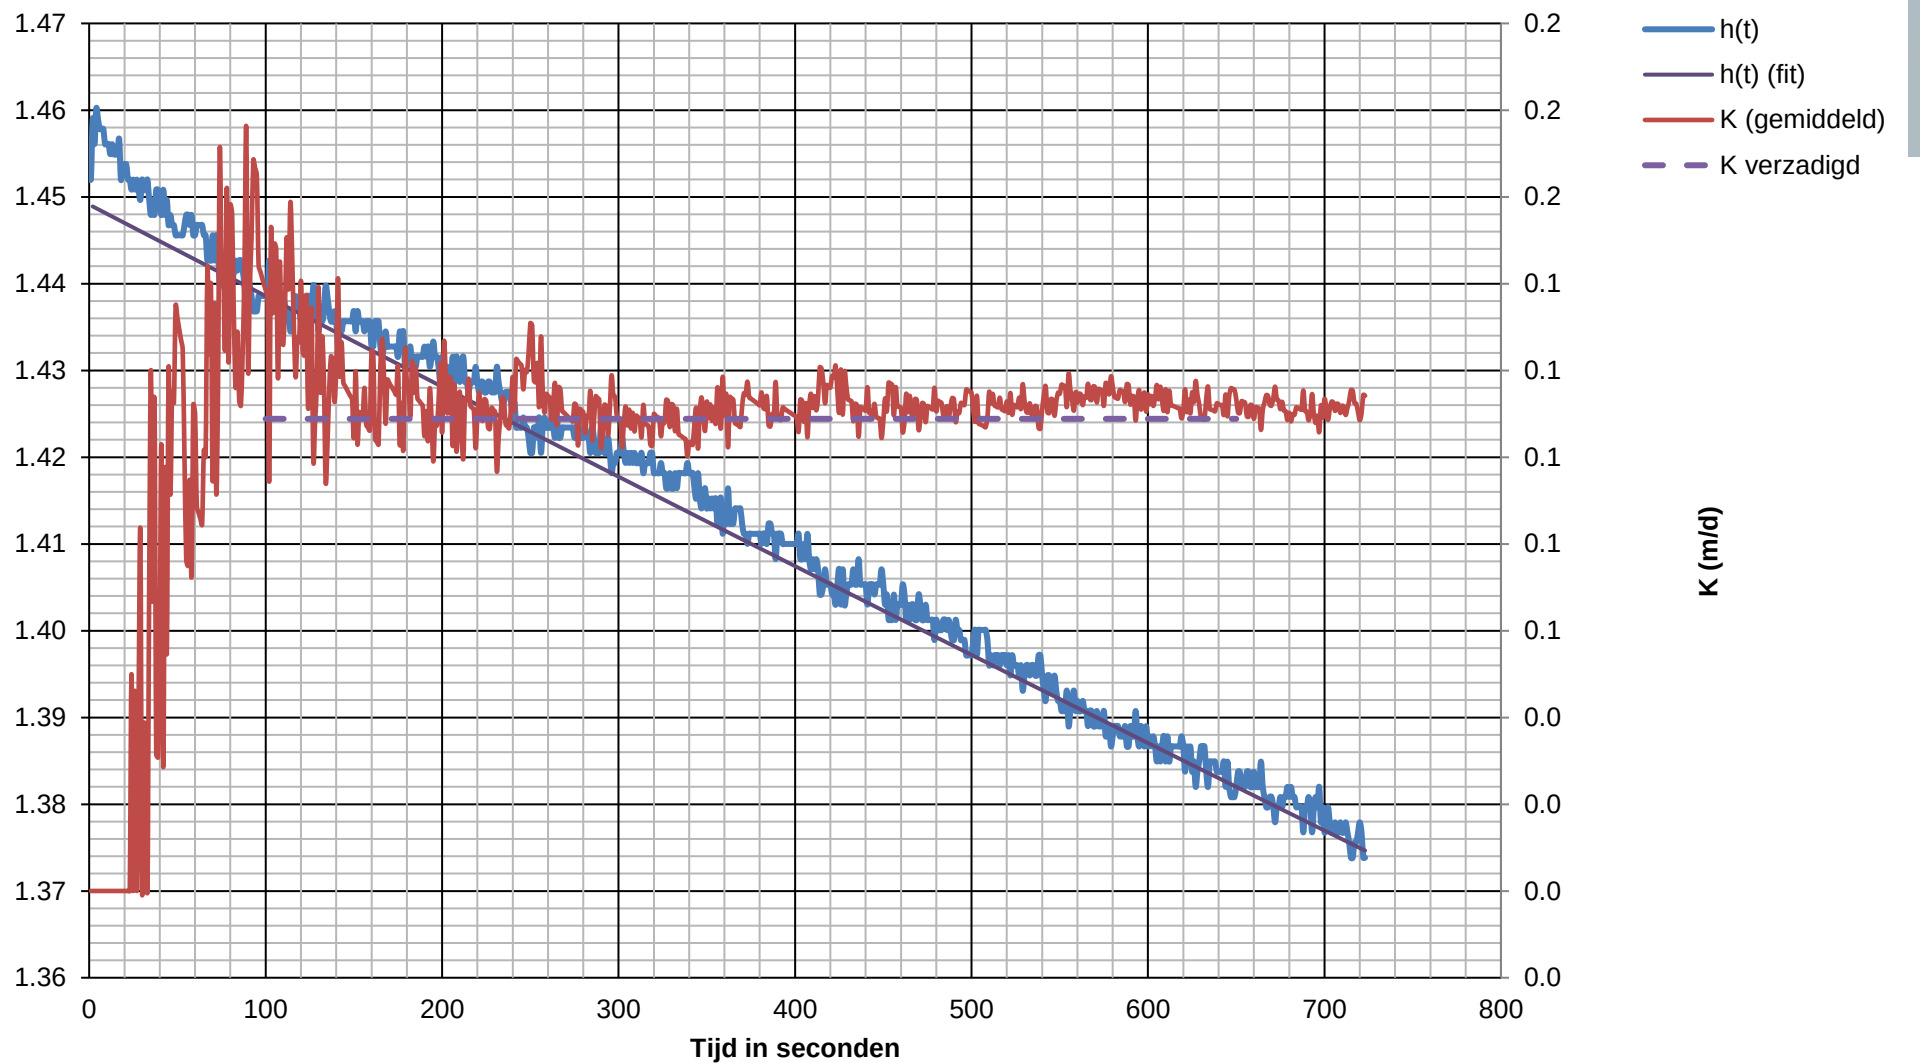
# Bepaling horizontale doorlaatfactor van de onverzadigde zone m.b.v. Hooghoudt-methode geohydrologisch onderzoek Stadionbaan 50 te Heerlen boring 07 meting 1

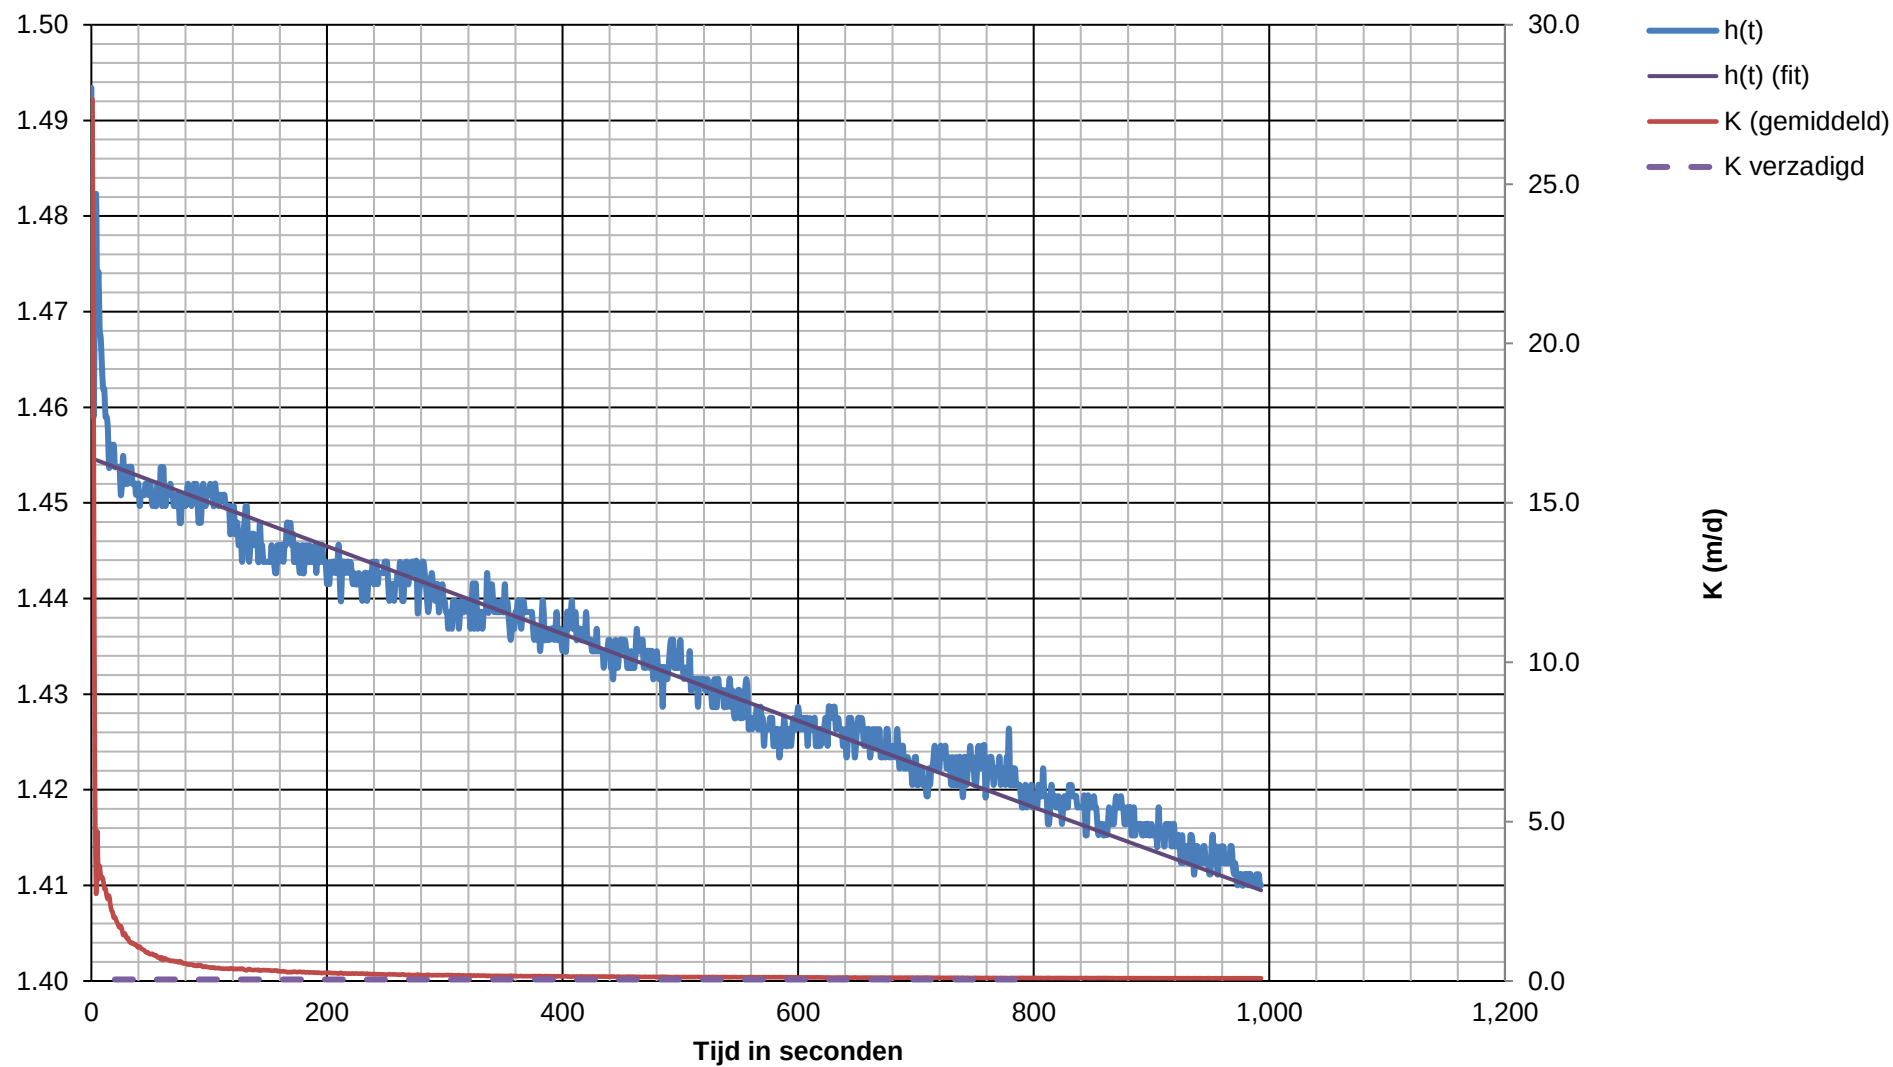
# Bepaling horizontale doorlaatfactor van de onverzadigde zone m.b.v. Hooghoudt-methode geohydrologisch onderzoek Stadionbaan 50 te Heerlen boring 07 meting 2

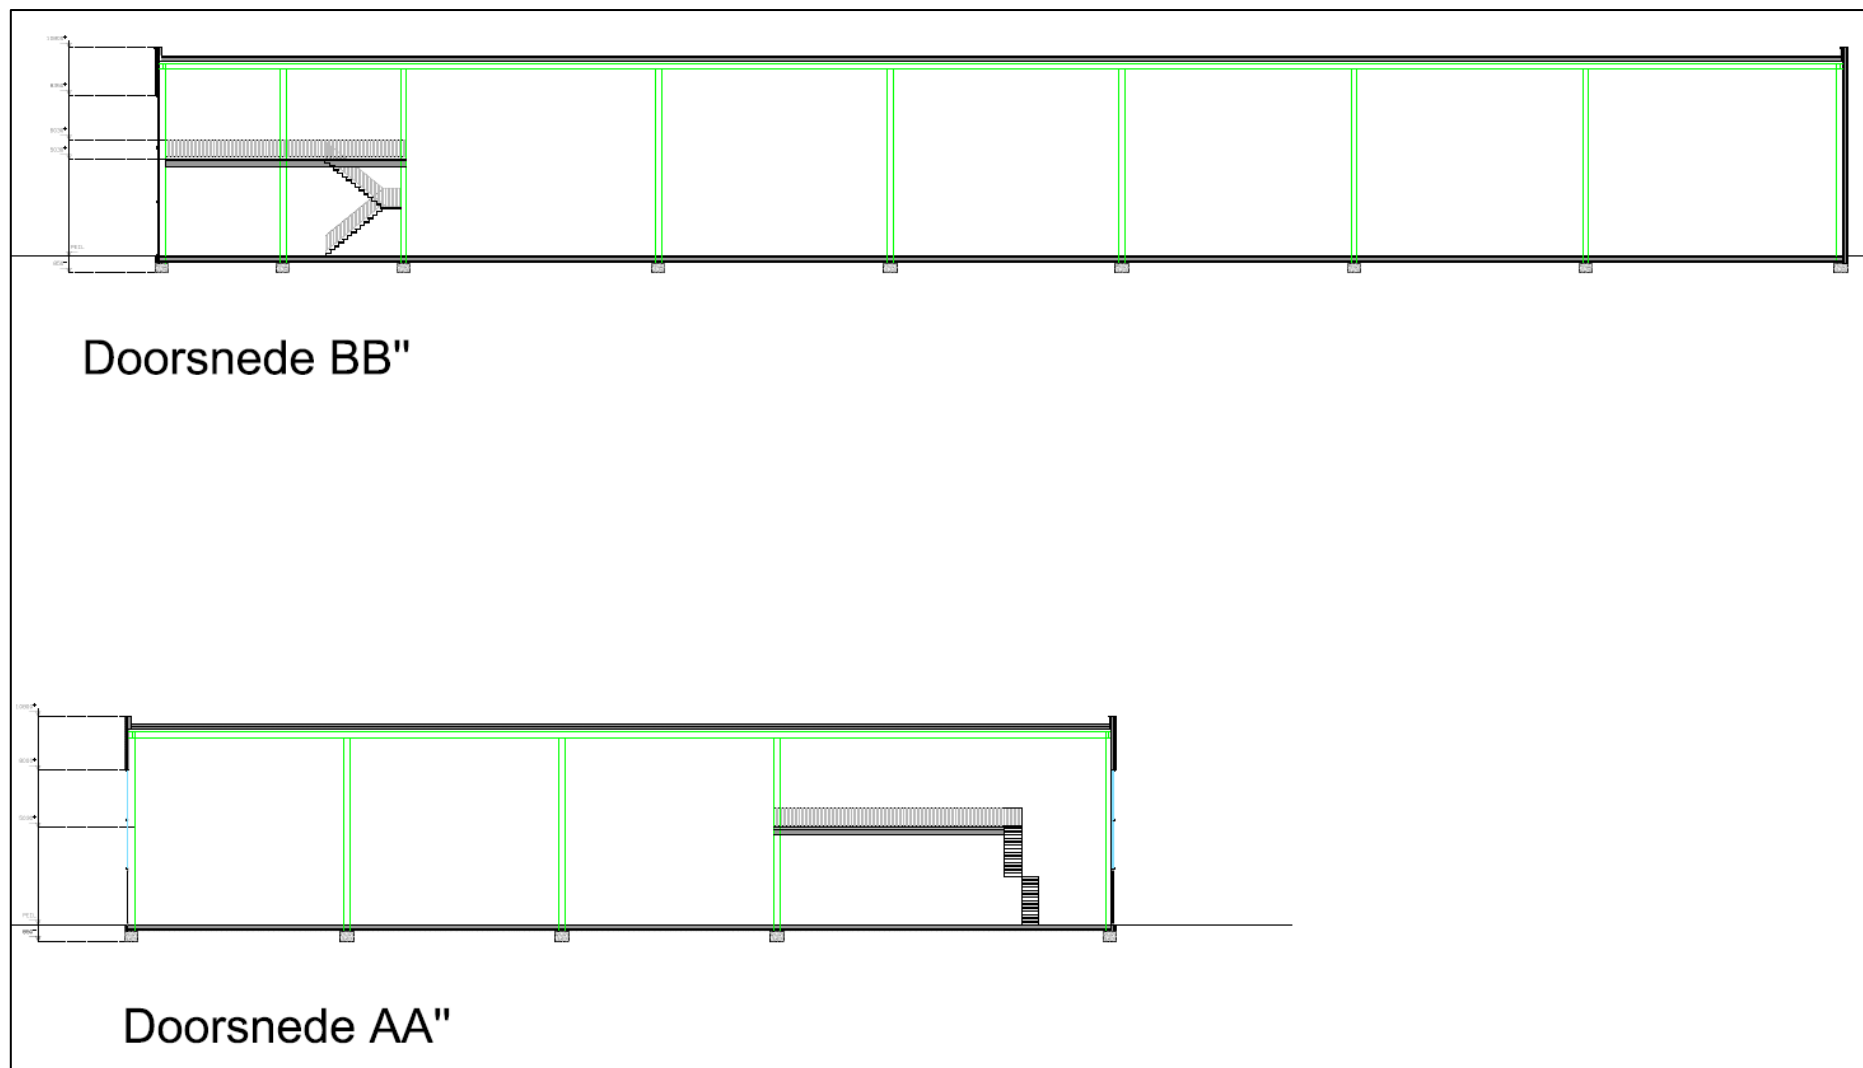
Het voornemen bestaat om in het plangebied een nieuwe sporthal van circa 3925 m<sup>2</sup> voor Padel sport te bouwen. Deze sporthal komt op de locatie van voormalige tennisbanen te staan. Een inrichtingstekening van de toekomstige situatie is weergegeven in bijlage 2. De nieuwe sporthal wordt gefundeerd op betonnen poeren waarop een staalconstructie rust. In totaal zullen er circa 80 poeren gebruikt worden. De onderzijde van deze poeren worden op 85 cm -Peil geplaatst. Het vloeroppervlak zal tot circa 35 cm -Peil reiken. Dwarsdoorsneden van de toekomstige sporthal zijn weergegeven in figuur 2.

Figuur 2: Schematische dwarsdoorsnedes van de toekomstige sporthal (bron: HKL Architecten).

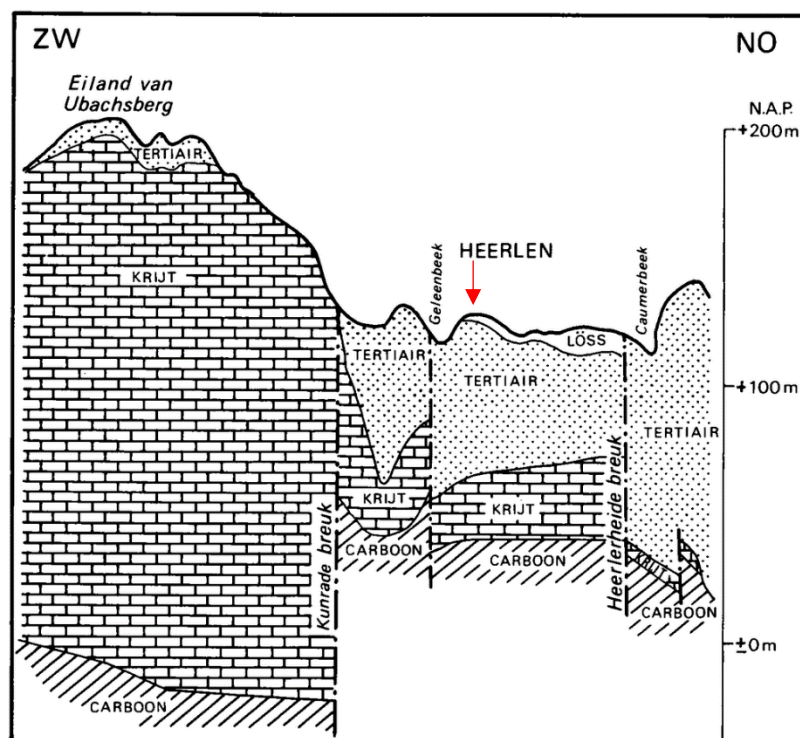
Figuur 3. Schematische doorsnede van het Bekken van Heerlen met de ligging van het plangebied bij benadering aangegeven door een rode pijl (Bosch, 1987).

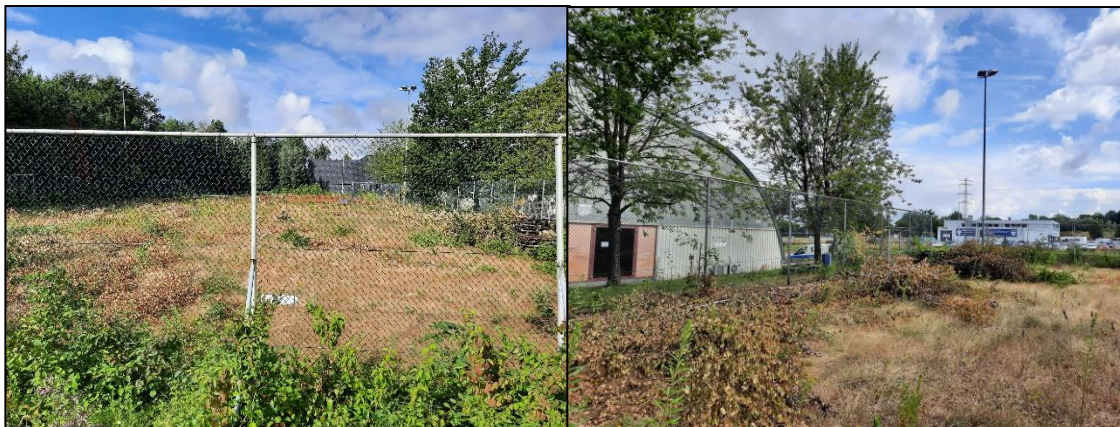
Ten tijde van het veldonderzoek bestaat het plangebied uit voormalige tennisbanen. Langs de randen van de tennisbanen is vegetatie aanwezig. Het maaiveld is geheel vlak, met uitzondering van de zuidgrens van het plangebied. Hier ligt het maaiveld circa 1,5 m hoger. Foto's van het plangebied ten tijde van het veldonderzoek zijn weergegeven in figuur 13.

Figuur 13: Foto's van het plangebied ten tijde van het veldonderzoek (01-07-2024).

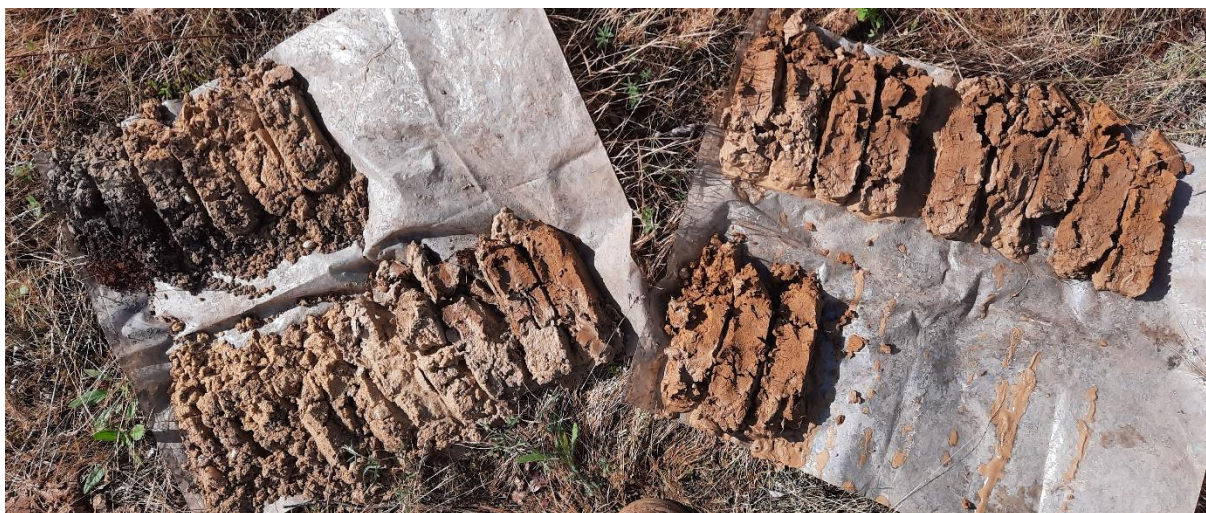
Boring 1 (0-200 cm -Mv)

Hieronder volgen enkele foto's van boring 1, 2 en 4. De boorkernen op onderstaande foto's zijn van links naar rechts uitgelegd, waarbij de onderkanten van de boringen naar boven wijzen (per 50 cm).

De ondergrond in het plangebied bestaat in de basis van de boringen uit sterk tot zwak zandig leem. Dit leem is lichtbruin tot lichtbruinoranje van kleur en is kalkloos. Het leem is matig stevig van consistentie en bevat enkele tot matig veel roestvlekken. Het zandige leem is geïnterpreteerd als löss. De top van het löss is aangetroffen op een diepte tussen 70 en 105 cm -Mv (142,8-143,2 m NAP). In de top is, zoals verwacht bij een bergbrikgrond, geen sprake meer van een uitspoelingshorizont of humeuze bovengrond (A- en E-horizont). Ook is in de top geen briklaag (Bt-horizont) waargenomen. De resterende löss betreft alleen nog het oorspronkelijke moedermateriaal (C-horizont). Bovenop het löss is sprake van ophoogzand. Dit zand bestaat uit zwak siltig, matig tot zeer grof, grindhoudend zand waarin in de basis ook leembrokken voorkomen. Het zand is lichtgeel van kleur. De top van de ondergrond bestaat uit een laag van circa 5 cm dik oranje gravel ten behoeve van de tennisbanen.

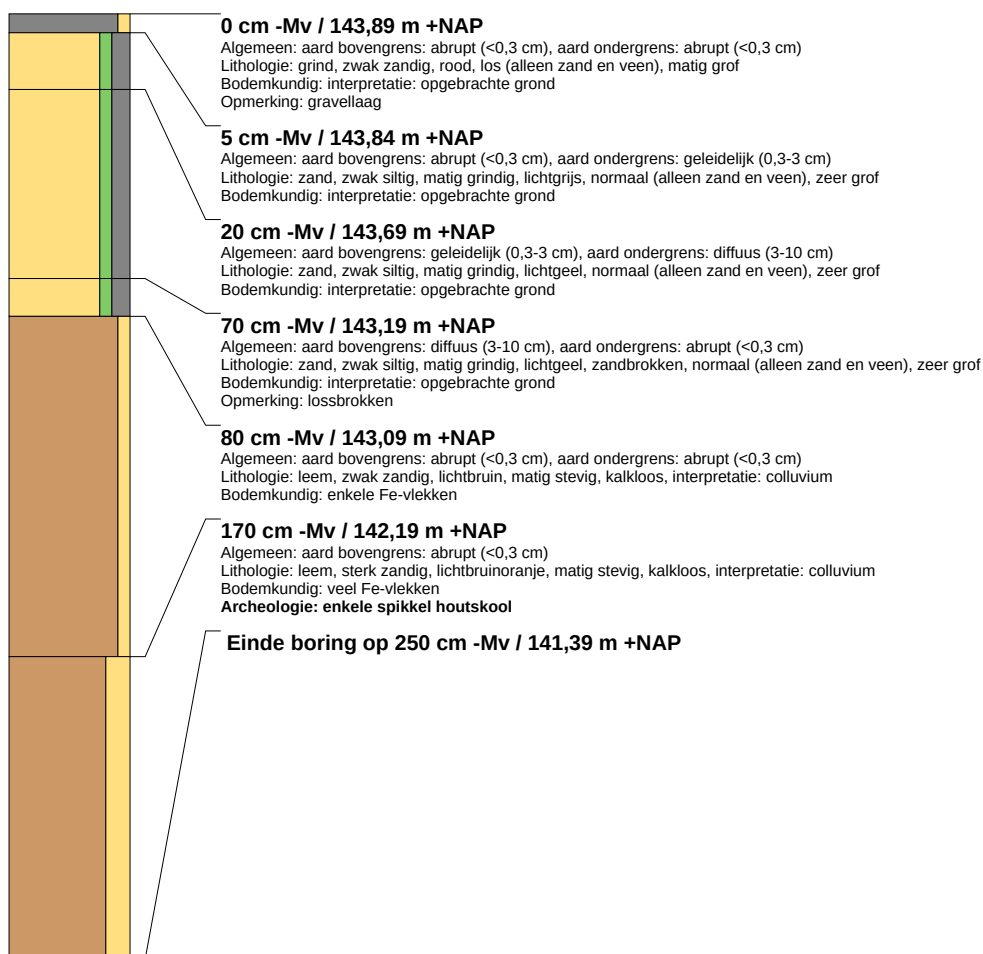
## boring: HRLNSB-1

datum: 1-7-2024, X: 198.694, Y: 321.192, hoogte: 143,89, referentievlak: Normaal Amsterdams Peil, methode hoogtebepaling: AHN bestand, provincie: Limburg, gemeente: Heerlen, plaatsnaam: Heerlen, opdrachtgever: Legalexion, uitvoerder: Transect

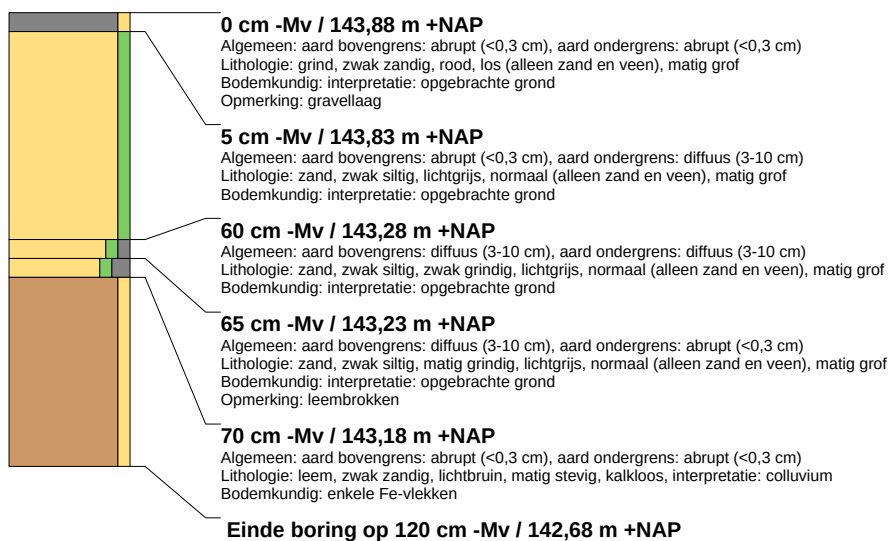
## boring: HRLNSB-2

datum: 1-7-2024, X: 198.699, Y: 321.166, hoogte: 143,88, referentievlak: Normaal Amsterdams Peil, methode hoogtebepaling: AHN bestand, provincie: Limburg, gemeente: Heerlen, plaatsnaam: Heerlen, opdrachtgever: Legalexion, uitvoerder: Transect

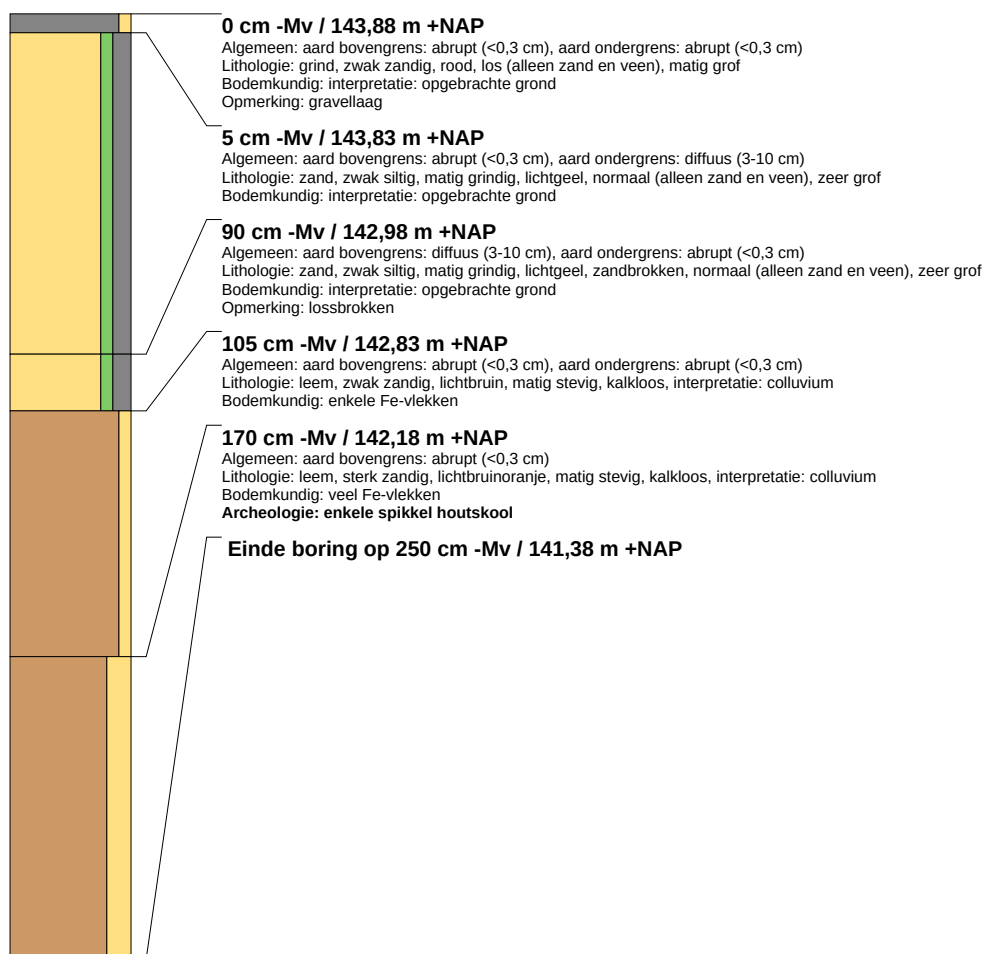
## boring: HRLNSB-3

datum: 1-7-2024, X: 198.675, Y: 321.180, hoogte: 143,88, referentievlak: Normaal Amsterdams Peil, methode hoogtebepaling: AHN bestand, provincie: Limburg, gemeente: Heerlen, plaatsnaam: Heerlen, opdrachtgever: Legalexion, uitvoerder: Transect

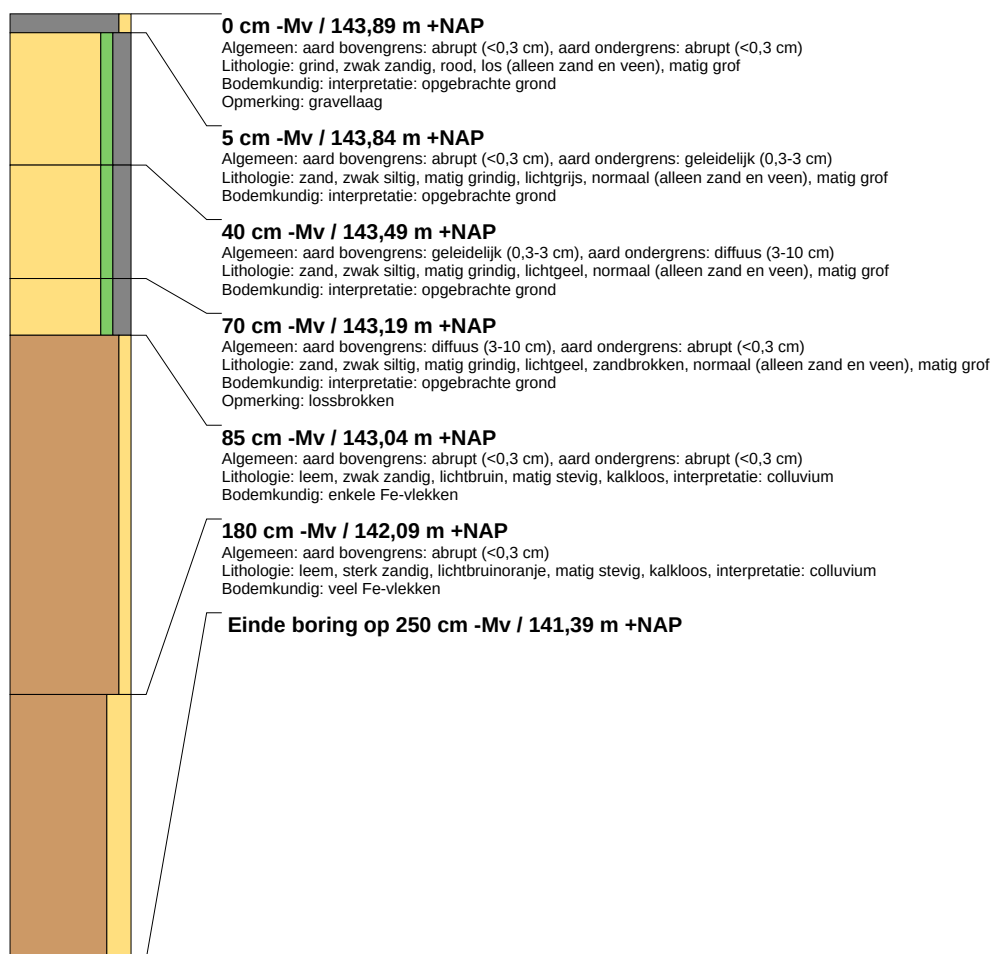
## boring: HRLNSB-4

datum: 1-7-2024, X: 198.676, Y: 321.148, hoogte: 143,89, referentievlak: Normaal Amsterdams Peil, methode hoogtebepaling: AHN bestand, provincie: Limburg, gemeente: Heerlen, plaatsnaam: Heerlen, opdrachtgever: Legalexion, uitvoerder: Transect

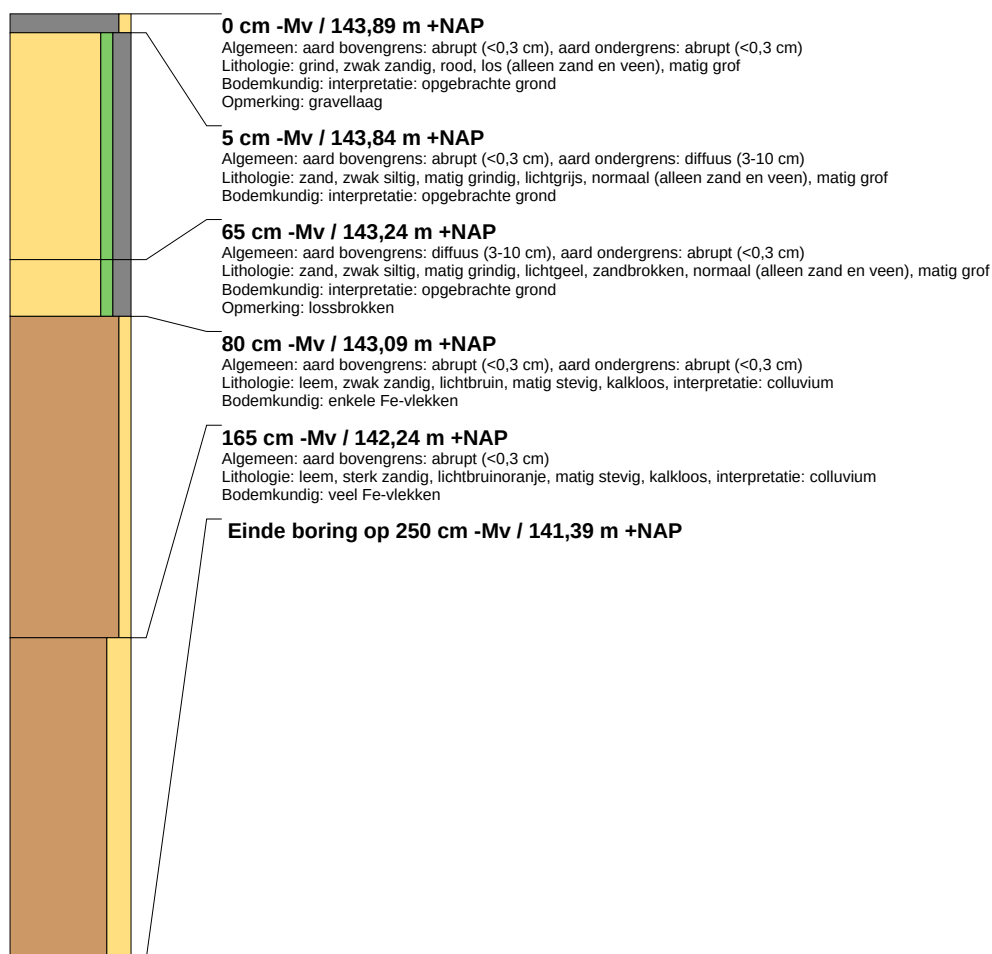
## boring: HRLNSB-5

datum: 1-7-2024, X: 198.649, Y: 321.161, hoogte: 143,89, referentievlak: Normaal Amsterdams Peil, methode hoogtebepaling: AHN bestand, provincie: Limburg, gemeente: Heerlen, plaatsnaam: Heerlen, opdrachtgever: Legalexion, uitvoerder: Transect

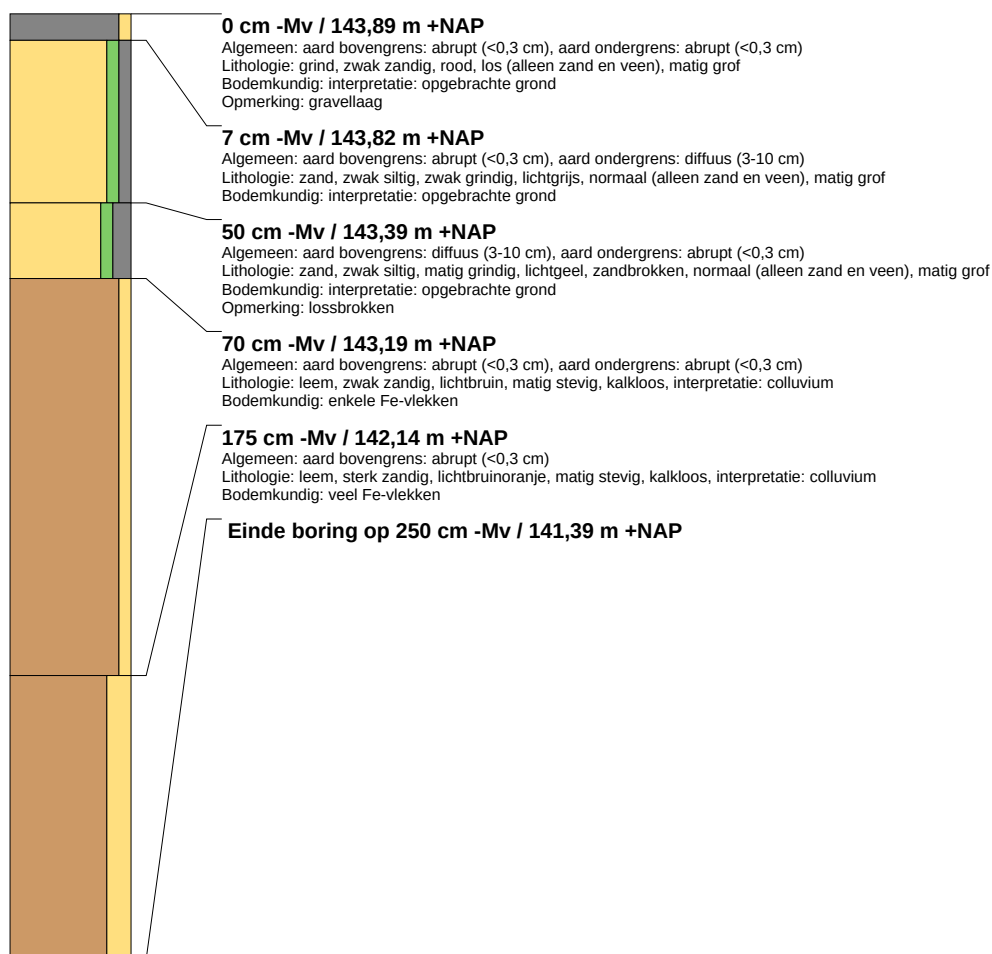
## boring: HRLNSB-6

datum: 1-7-2024, X: 198.654, Y: 321.132, hoogte: 143,89, referentievlak: Normaal Amsterdams Peil, methode hoogtebepaling: AHN bestand, provincie: Limburg, gemeente: Heerlen, plaatsnaam: Heerlen, opdrachtgever: Legalexion, uitvoerder: Transect

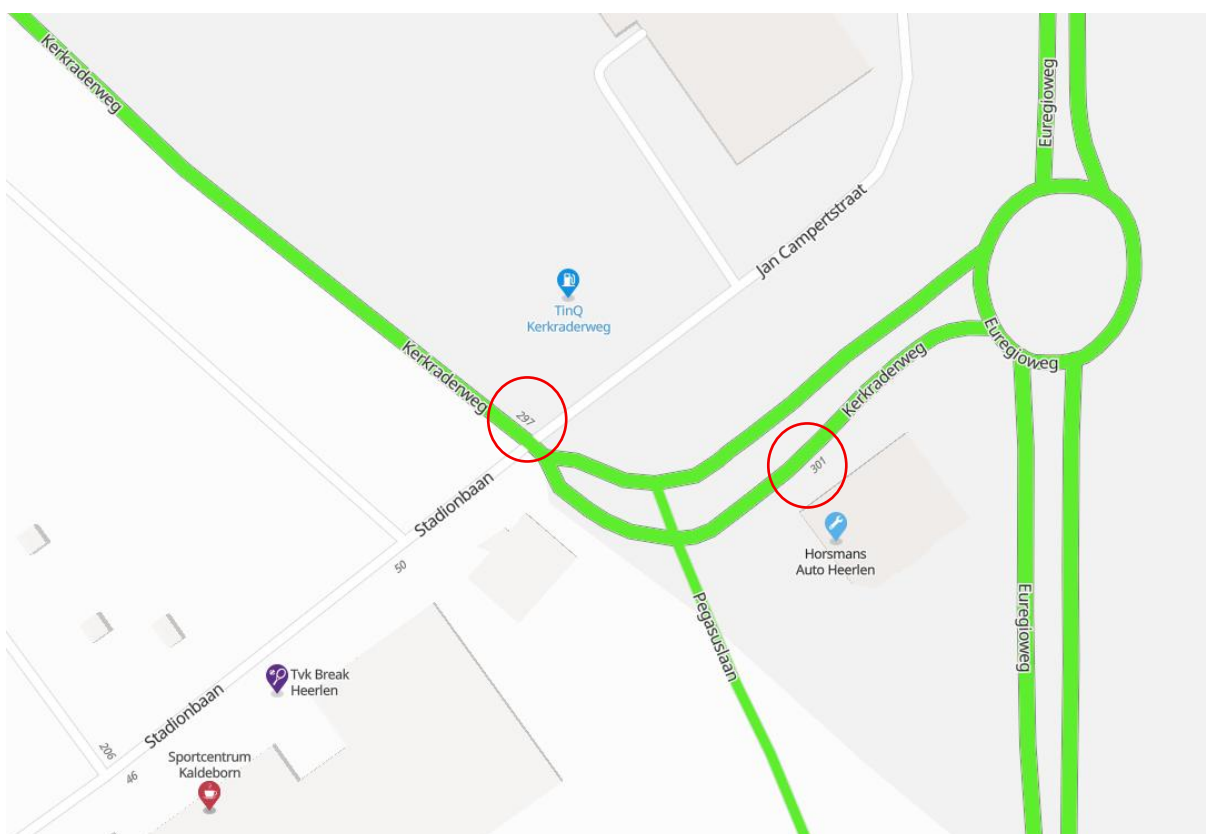
De verkeersbewegingen zijn voor ongeveer 400/400 meter vanaf project berekend. Op basis van de aard van de weginrichting, de omvang van de verkeersbewegingen en de uiterlijke kenmerken van het project kan worden geconcludeerd dat het aan- en afrijdende verkeer zich door zijn snelheid, rijgedrag en stopgedrag niet meer onderscheidt van het overige verkeer dat al gebruik maakt van de betrokken weg. Er is daarmee geen sprake van een wezenlijke afwijking ten opzichte van het heersende verkeersbeeld.

Figuur 3 Verkeersstromen.

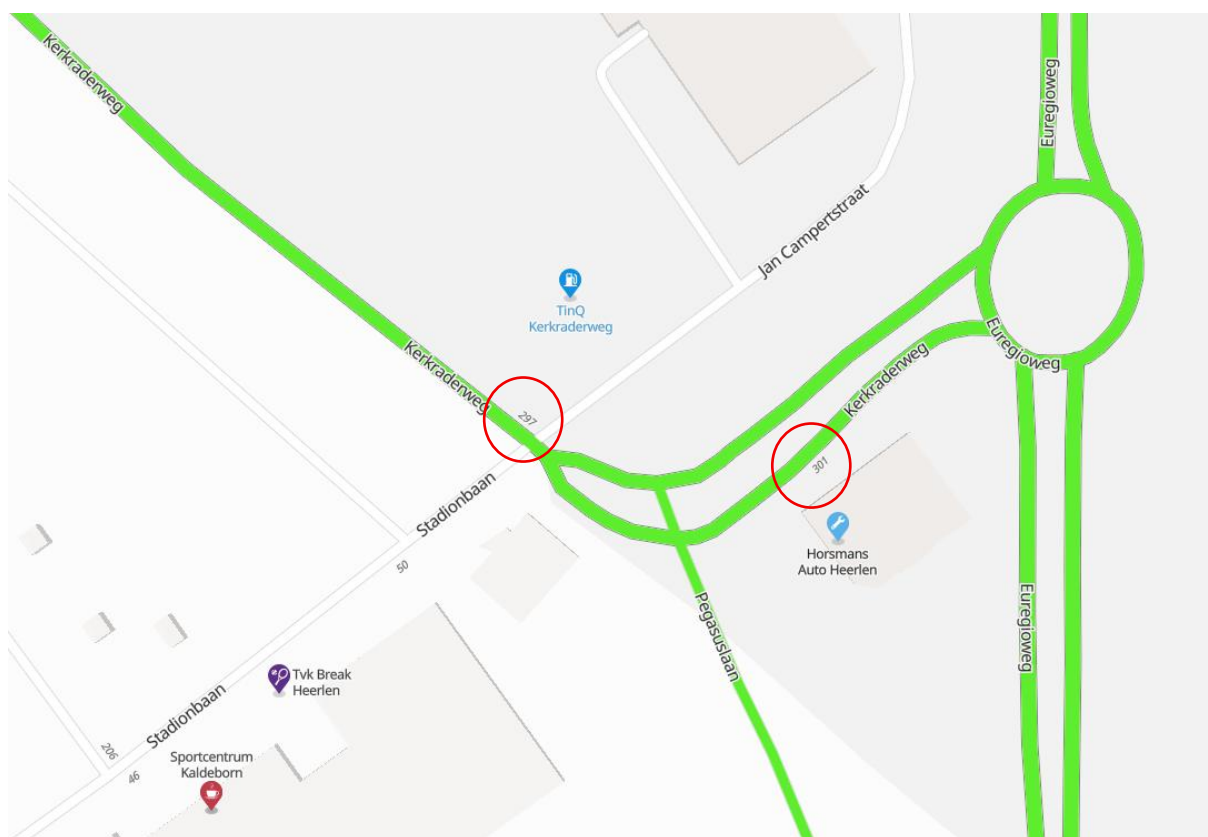
De verkeersbewegingen zijn over verschillende afstanden vanaf project berekend. Op basis van de aard van de weginrichting, de omvang van de verkeersbewegingen en de uiterlijke kenmerken van het project kan worden geconcludeerd dat het aan- en afrijdende verkeer zich door zijn snelheid, rijgedrag en stopgedrag niet meer onderscheidt van het overige verkeer dat al gebruik maakt van de betrokken weg. Er is daarmee geen sprake van een wezenlijke afwijking ten opzichte van het heersende verkeersbeeld.

Figuur 4 Verkeersstromen.

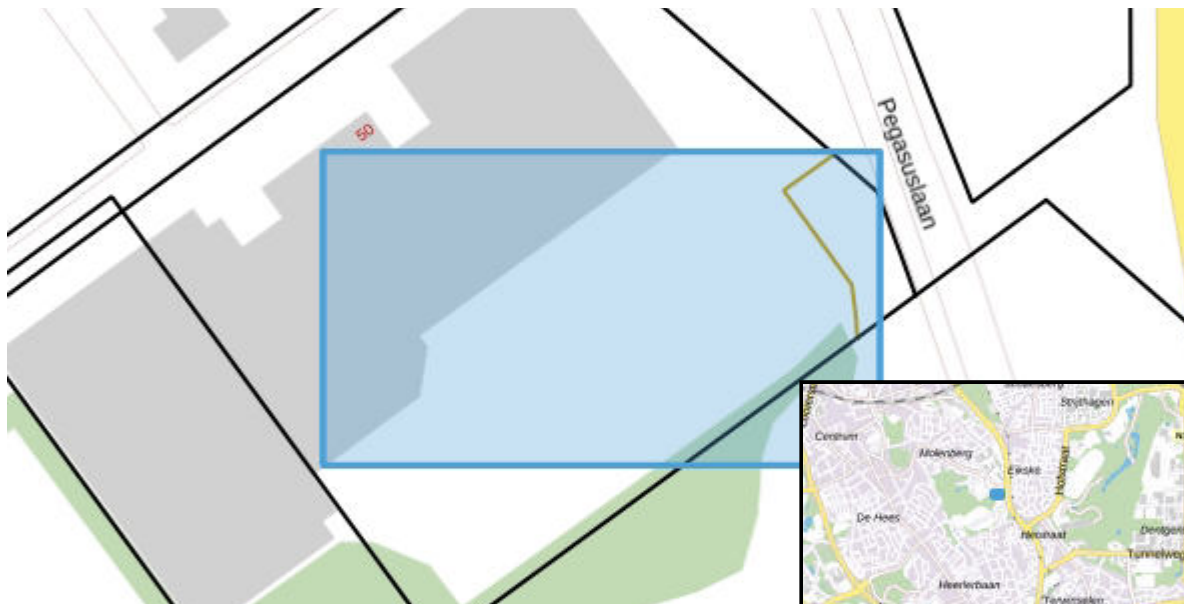
De locatie waar u deze werkzaamheid uit wil voeren, heeft u als volgt aangegeven:

Locatie : 198,660.60 /321,167.58

Oppervlakte : 7818 m2
